Asbestinventarisattest

Hertog van Brabantlaan 21, 3400 Landen

Attestnummer : **20240304-000410.000**
Uitgegeven op : **04.03.2024**
Geldig tot : **04.03.2034**

Niet-asbestveilig

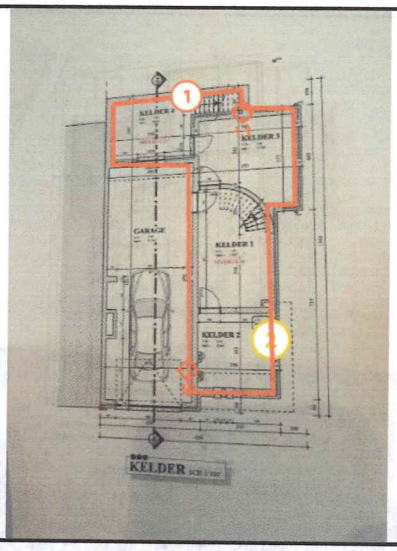
Plan 1.2: Hoofdgbeouw -1 - kelder

Beschrijving	Type	Actie
1. Leidingsisolatie kelder	Asbestmateriaal	Verwijderen
1.1 Code: 1.3 Leidingisolatie	Puntmonster	-
2. Bakeliet kelder	Asbestmateriaal	Zorgvuldig beheren

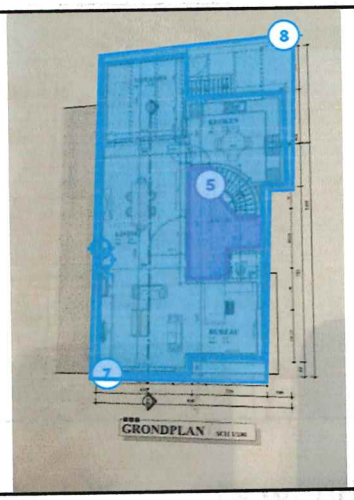
Plan 1.3: Hoofdgebouw-GV

Beschrijving	Type	Actie
5. Vloertegels	Advies	-
7. Pleisterwerk muren	Geen asbest	-
7.1 Code: 1.2 Pleisterwerk muren	Mengmonster	-
8. Pleisterwerk Plafond	Geen asbest	-
8.1 Code: 1.1 pleisterwerk	Mengmonster	-

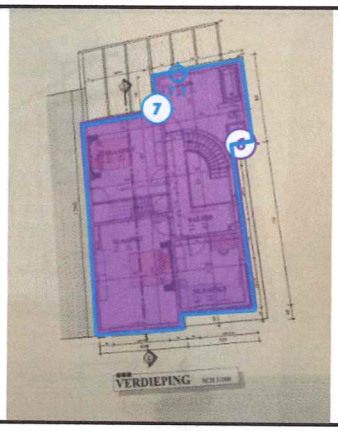
Plan 1.4: Hoofdgebouw +1

Beschrijving	Type	Actie
6. Plafondafwerking	Advies	-
7. Pleisterwerk muren	Geen asbest	-
7.1 Code: 1.2 Pleisterwerk muren	Mengmonster	-

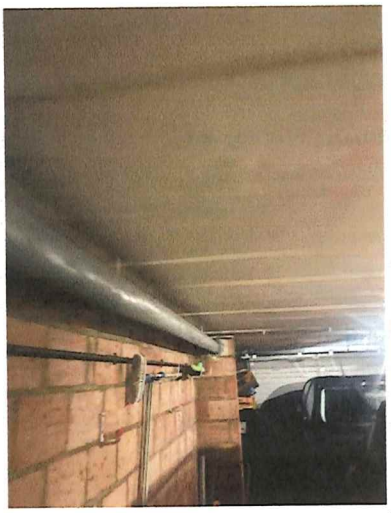
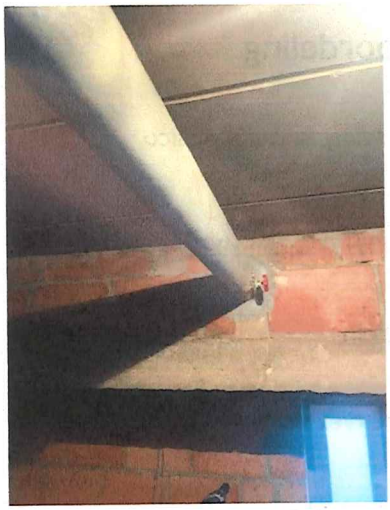
Fiche 1: Leidingsisolatie kelder

Eindbeoordeling materiaalrisico	Verhoogd materiaalrisico en/of verhoogde kans op vezelvrijgave

Gebondenheid	Categorie 2: niet-hechtgebonden met matrix
Asbestsoort (vezeltype)	Amfibool aanwezig, uitgezonderd crocidoliet
Asbestconcentratie	Hoog (>= 50%)
Afschermingsgraad van het gehele materiaal	Geheel of deels (ook) vrij aan de binnenlucht
Toestand van het materiaal	Licht beschadigd, licht verweerd. Intact materiaal type Pical – asbestboard of categorie III 'gebondenheid'

#	Type	Referentie	Resultaat
1.1	Puntmonster	1.3 Leidingisolatie	Amosiet

Beschrijving	Leidingsisolatie kelder
Omgeving	Binnen
Primaire drager	HVAC infrastructuur en uitrusting
Asbestmateriaal	In-situ afwerkingslagen - Thermische isolatie
Bindmiddel van asbestmateriaal	Gips - kalk
Gebondenheid op basis van bindmiddel	Niet-hechtgebonden
Hoeveelheid (lengte – omtrek – dikte – aantal)	• 30,00 m - 50,00 cm - 2,00 cm - 1 stuk

Totaal volume	0,30 m^3
Eenvoudig bereikbaar	Ja
Bevestigingswijze	• Verlijmd, ingegoten, versmeerd
Identificatiemethode	Vaststelling met monstername
Destructieve handeling voor identificatie	Nee
Opmerking	Lengte is ruwe schatting.

- Verwijder dit asbestmateriaal zo snel mogelijk. Volg de toestand goed op.

- Hermetische zone (erkend asbestverwijderaar)
  Vrijgave van vezels bij afbraak.

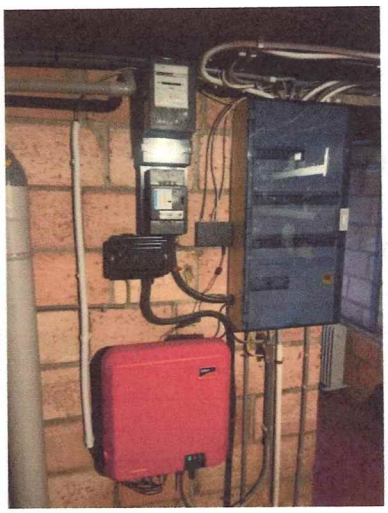
Fiche 2: Bakeliet kelder

Eindbeoordeling materiaalrisico	Laag materiaalrisico en/of verlaagde kans op vezelvrijgave

Gebondenheid	Categorie 1: hechtgebonden in oorsprong
Asbestsoort (vezeltype)	Crocidoliet aanwezig
Asbestconcentratie	Laag (< 50%)
Afschermingsgraad van het gehele materiaal	Geheel of deels (ook) vrij aan de binnenlucht
Toestand van het materiaal	Onbeschadigd, niet verweerd

Beschrijving	Bakeliet kelder
Omgeving	Binnen
Primaire drager	Communicatie en elektrische infrastructuur en uitrusting
Asbestmateriaal	Plaat, paneel, tablet - Type Bakeliet
Bindmiddel van asbestmateriaal	Kunststof of -hars
Gebondenheid op basis van bindmiddel	Hecht
Hoeveelheid (oppervlakte – dikte – aantal)	• 0,10 m^2 - 2,00 cm - 1 stuk
Totaal volume	0,002 m^3
Eenvoudig bereikbaar	Ja

- Zorg voor een veilig beheer. Vermijd het beschadigen van het asbestmateriaal. Controleer de toestand jaarlijks op wijzigingen.
- Zorg voor een veilig beheer en verwijder dit asbestmateriaal wanneer het bij werken eenvoudig bereikbaar wordt. Controleer de toestand jaarlijks op wijzigingen.
- Voer bijkomende staalname(s) uit.

- Eenvoudige handelingen: mag via doe-het-zelf of door werknemer(s) met opleidingsattest eenvoudige handelingen
  Deze verwijdermethode valt onder de vorm van eenvoudige handelingen conform de VLAREM en de Code Welzijn op het werk. De toestand moet echter ongewijzigd blijven tijdens het verwijderen. Alle maatregelen opgenomen in de wetgeving moeten strikt nageleefd worden.

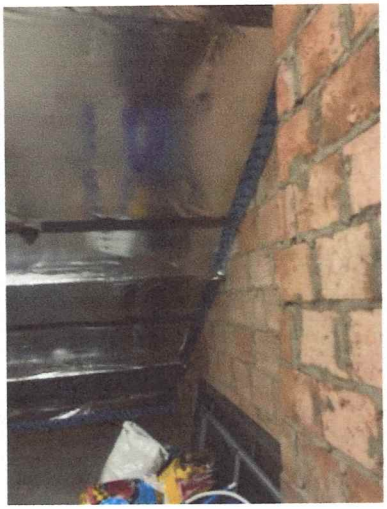
Fiche 3: Dakafwerking

Hellend dak afgewerkt met niet-asbesthoudende materialen. Lagen hieronder niet inspecteerbaar.

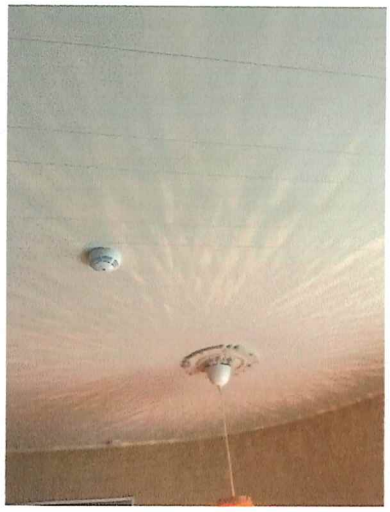
Fiche 6: Plafondafwerking

Plafond afgewerkt met niet asbestverdachte materiaal. Materiaal bovenliggend niet waarneembaar.

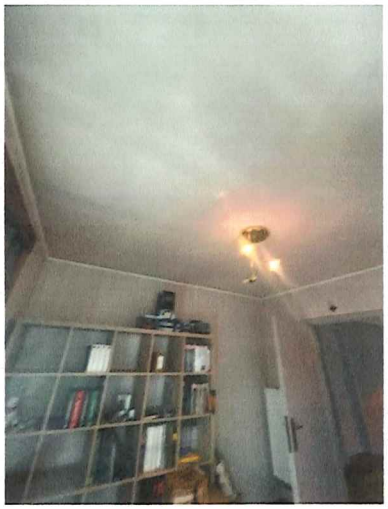
Fiche 8: Pleisterwerk Plafond

Geen asbest

#	Type	Referentie	Resultaat
8.1	Mengmonster	1.1 pleisterwerk	Geen asbest
