Asbestinventarisattest

Attenhovenstraat 43, 3806 Sint-Truiden

Attestnummer : **20251012-000075.001**
Uitgegeven op : **22.10.2025**
Geldig tot : **22.10.2030**

Niet-asbestveilig

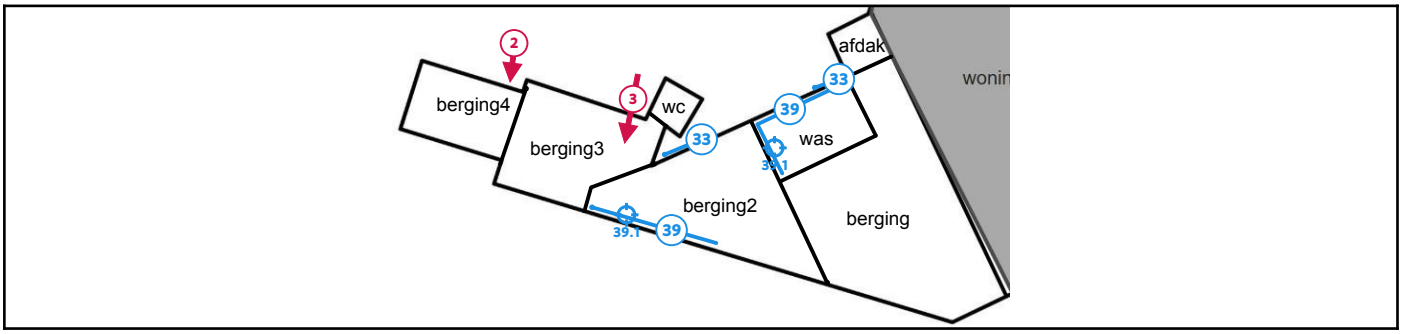
Plan 1.2: bijbouw

Beschrijving	Type	Actie
2. lei gevel	Asbestmateriaal	Dringend verwijderen
3. asbest bloembak	Asbestmateriaal	Dringend verwijderen
33. mastiek glas-hout buitenramen	Geen asbest	-
39. cementering wanden	Geen asbest	-
39.1 Code: 10	Mengmonster	-

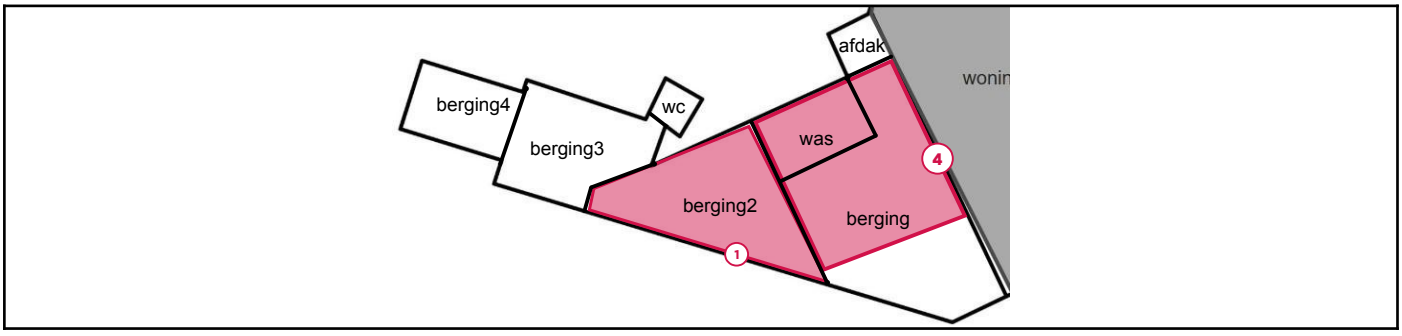
Plan 1.3: bijbouw

Beschrijving	Type	Actie
1. menuiserite plafond berging 2	Asbestmateriaal	Dringend verwijderen
4. menuiserite plafond wasplaats+berging	Asbestmateriaal	Dringend verwijderen

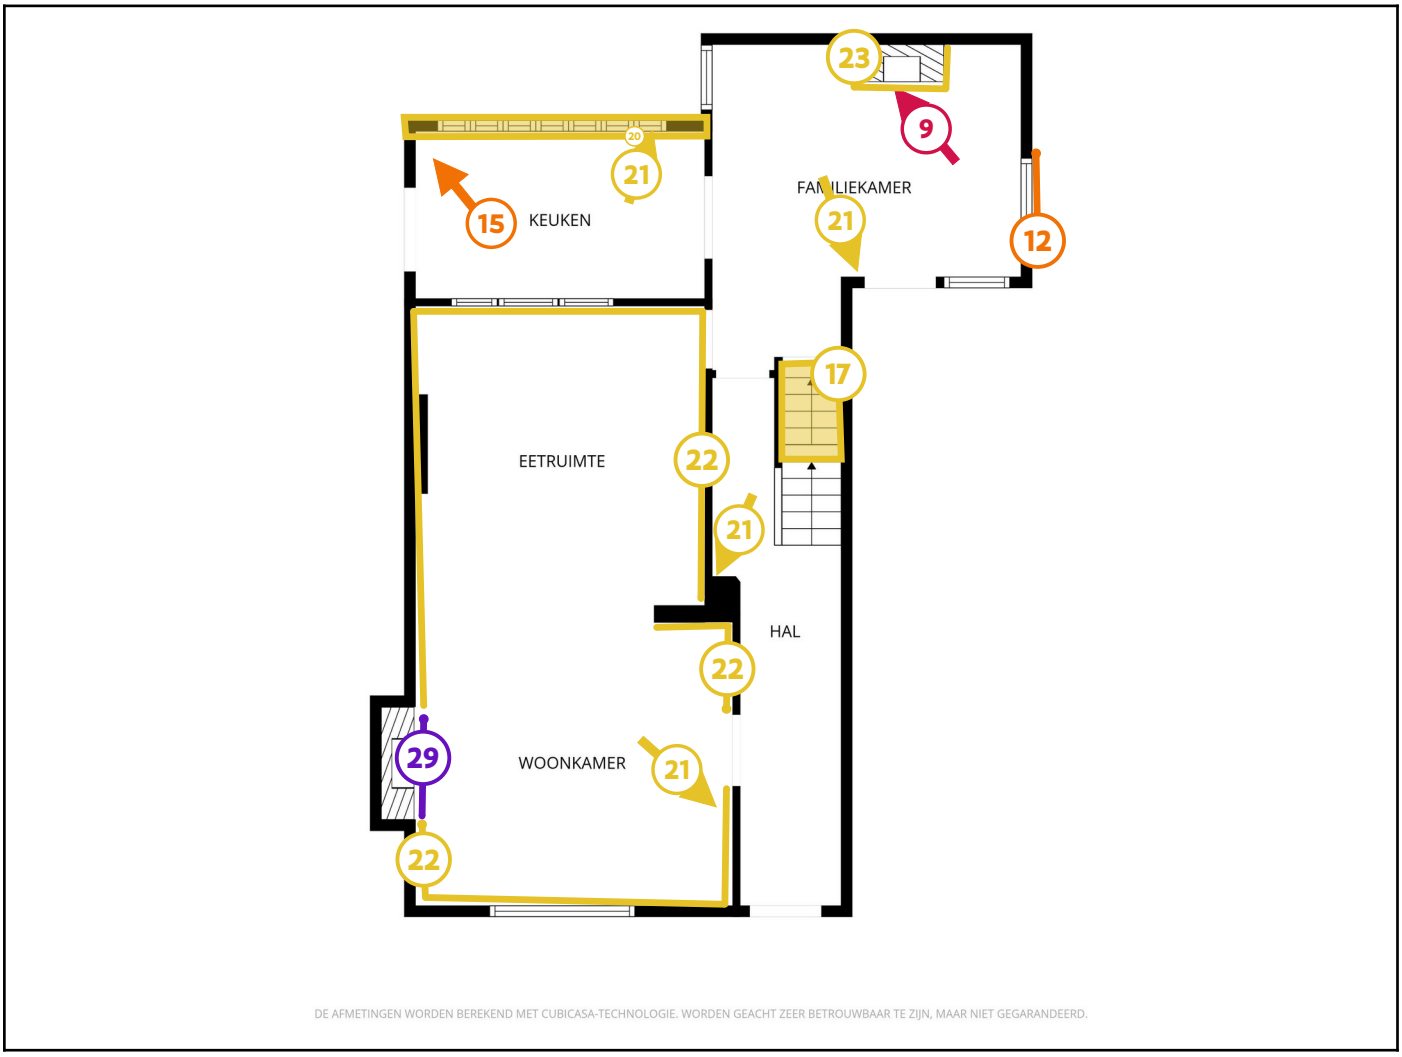
Plan 2.2: gelijkvloers

Beschrijving	Type	Actie
9. asbestverdachte koord in kachel	Asbestmateriaal	Dringend verwijderen
12. venstertablet cement	Asbestmateriaal	Verwijderen
15. antidreunplaat wasbak	Asbestmateriaal	Verwijderen
17. menuiserite plaat onderzijde trap	Asbestmateriaal	Zorgvuldig beheren
20. menuiserite plaat veranda	Asbestmateriaal	Zorgvuldig beheren
21. bakelieten stopcontacten/schakelaars	Asbestmateriaal	Zorgvuldig beheren

22. lambrisering uit asbestcement	Asbestmateriaal	Zorgvuldig beheren
23. menuiserite wandplaat schouw	Asbestmateriaal	Zorgvuldig beheren
29. houten schouwkap	Advies	-

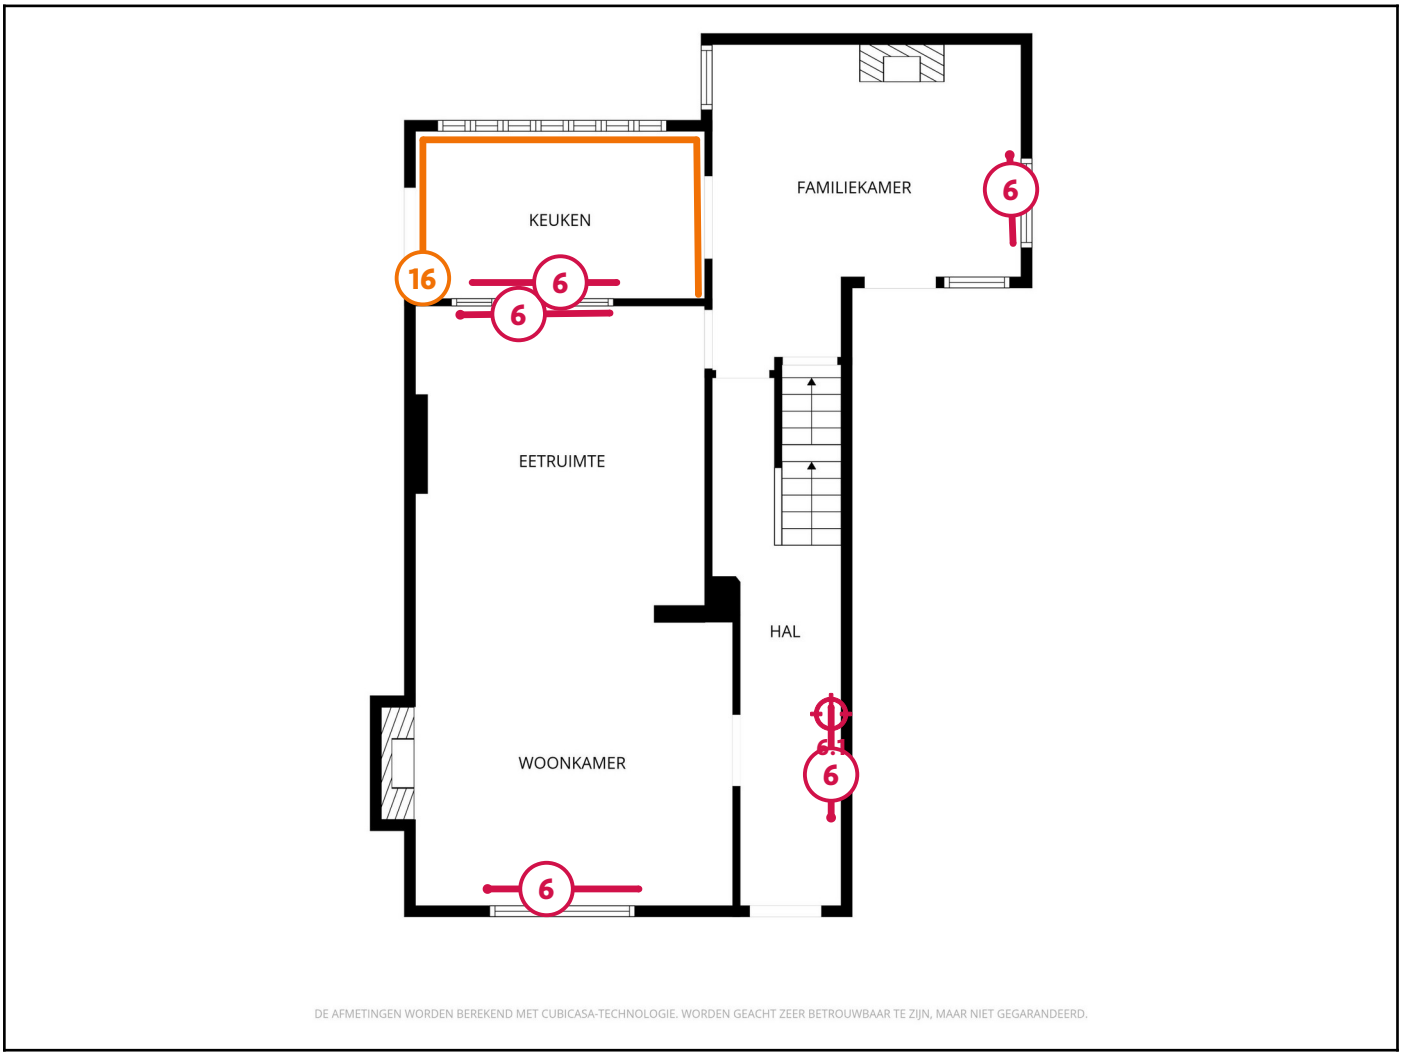
Plan 2.4: gelijkvloers

Beschrijving	Type	Actie
6. pakking radiator	Asbestmateriaal	Dringend verwijderen
6.1 Code: 3	Puntmonster	-
16. glasal plaat	Asbestmateriaal	Verwijderen

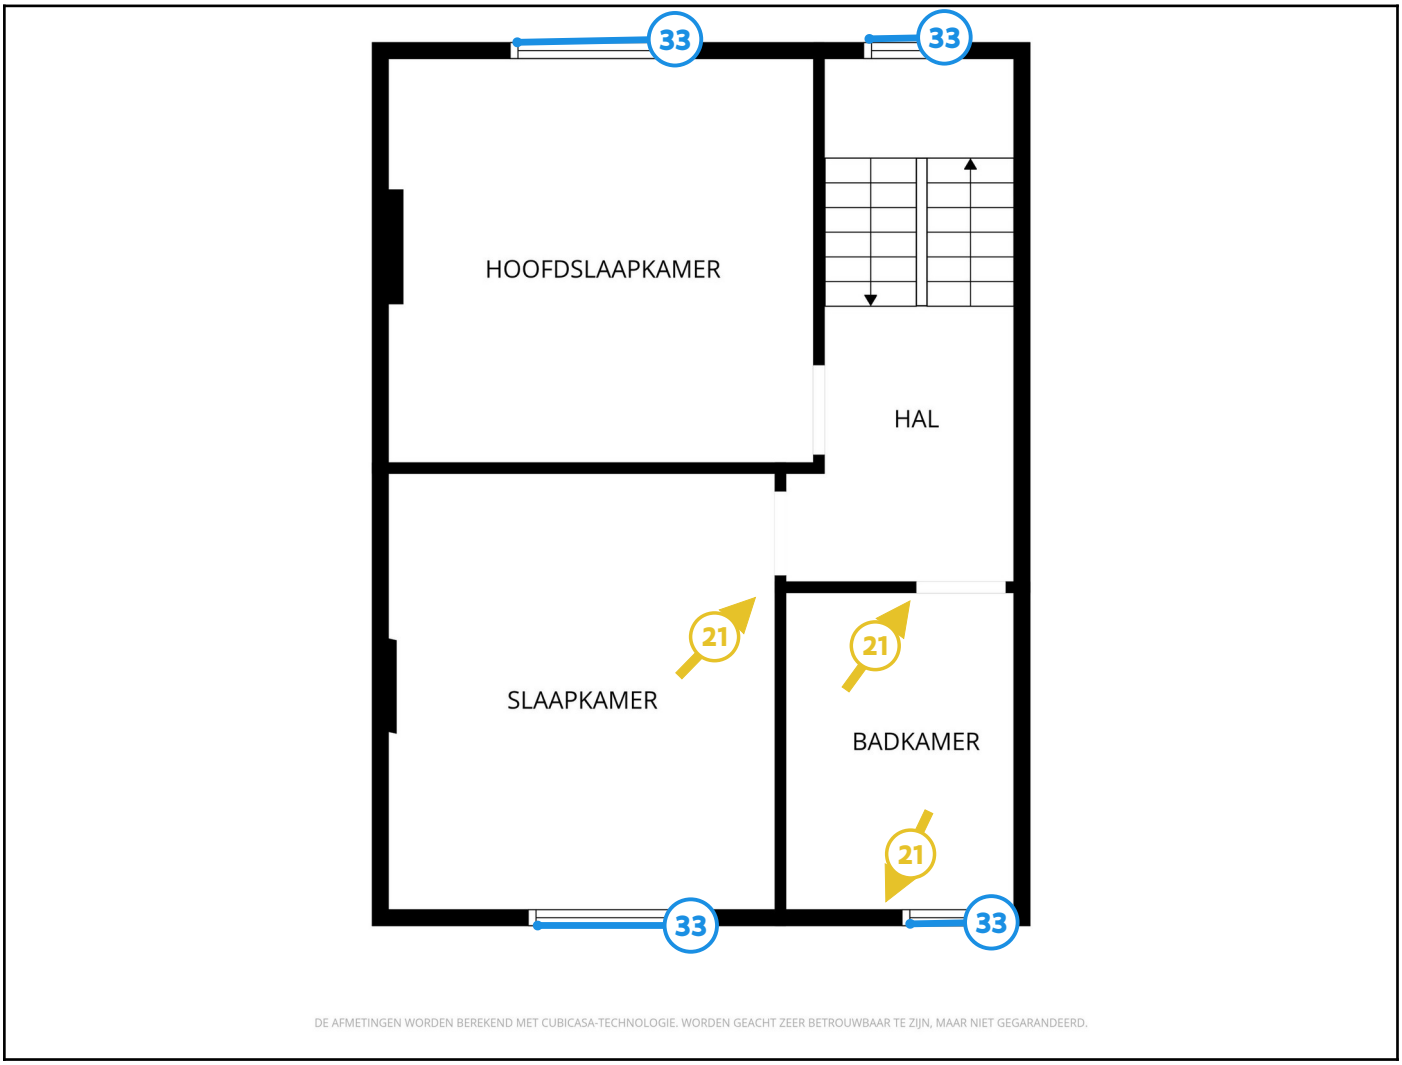
Plan 2.5: verdieping

Beschrijving	Type	Actie
21. bakelieten stopcontacten/schakelaars	Asbestmateriaal	Zorgvuldig beheren
33. mastiek glas-hout buitenramen	Geen asbest	-

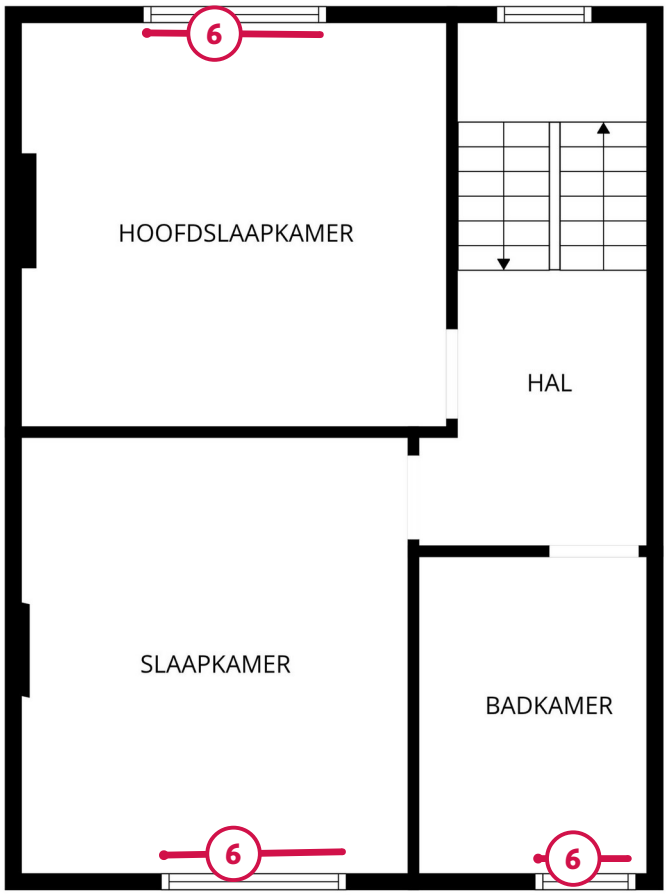
Plan 2.6: verdieping

Beschrijving	Type	Actie
6. pakking radiator	Asbestmateriaal	Dringend verwijderen

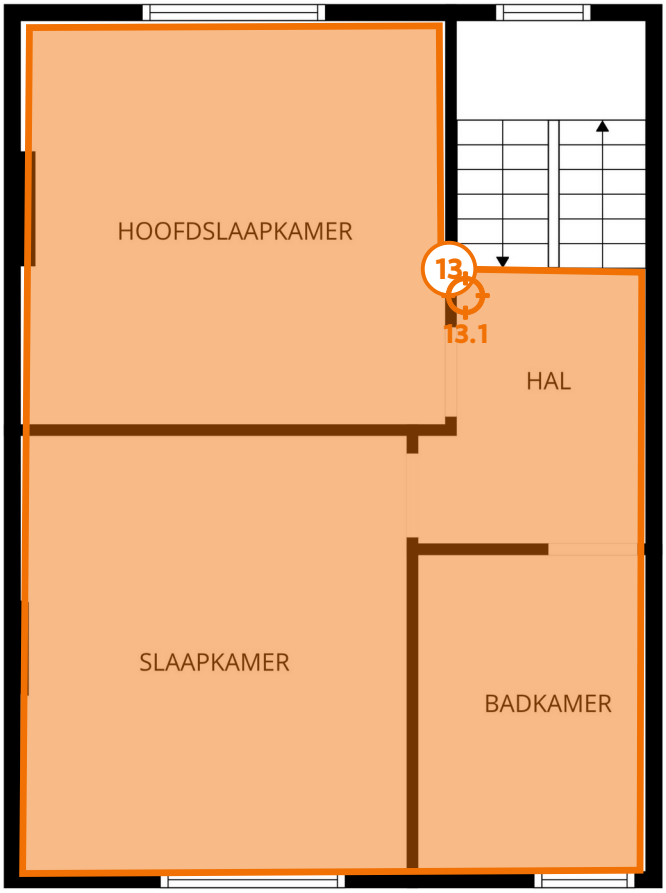
Plan 2.7: verdieping

Beschrijving	Type	Actie
13. vinyl vloerzeil	Asbestmateriaal	Verwijderen
13.1 Code: 09	Puntmonster	-

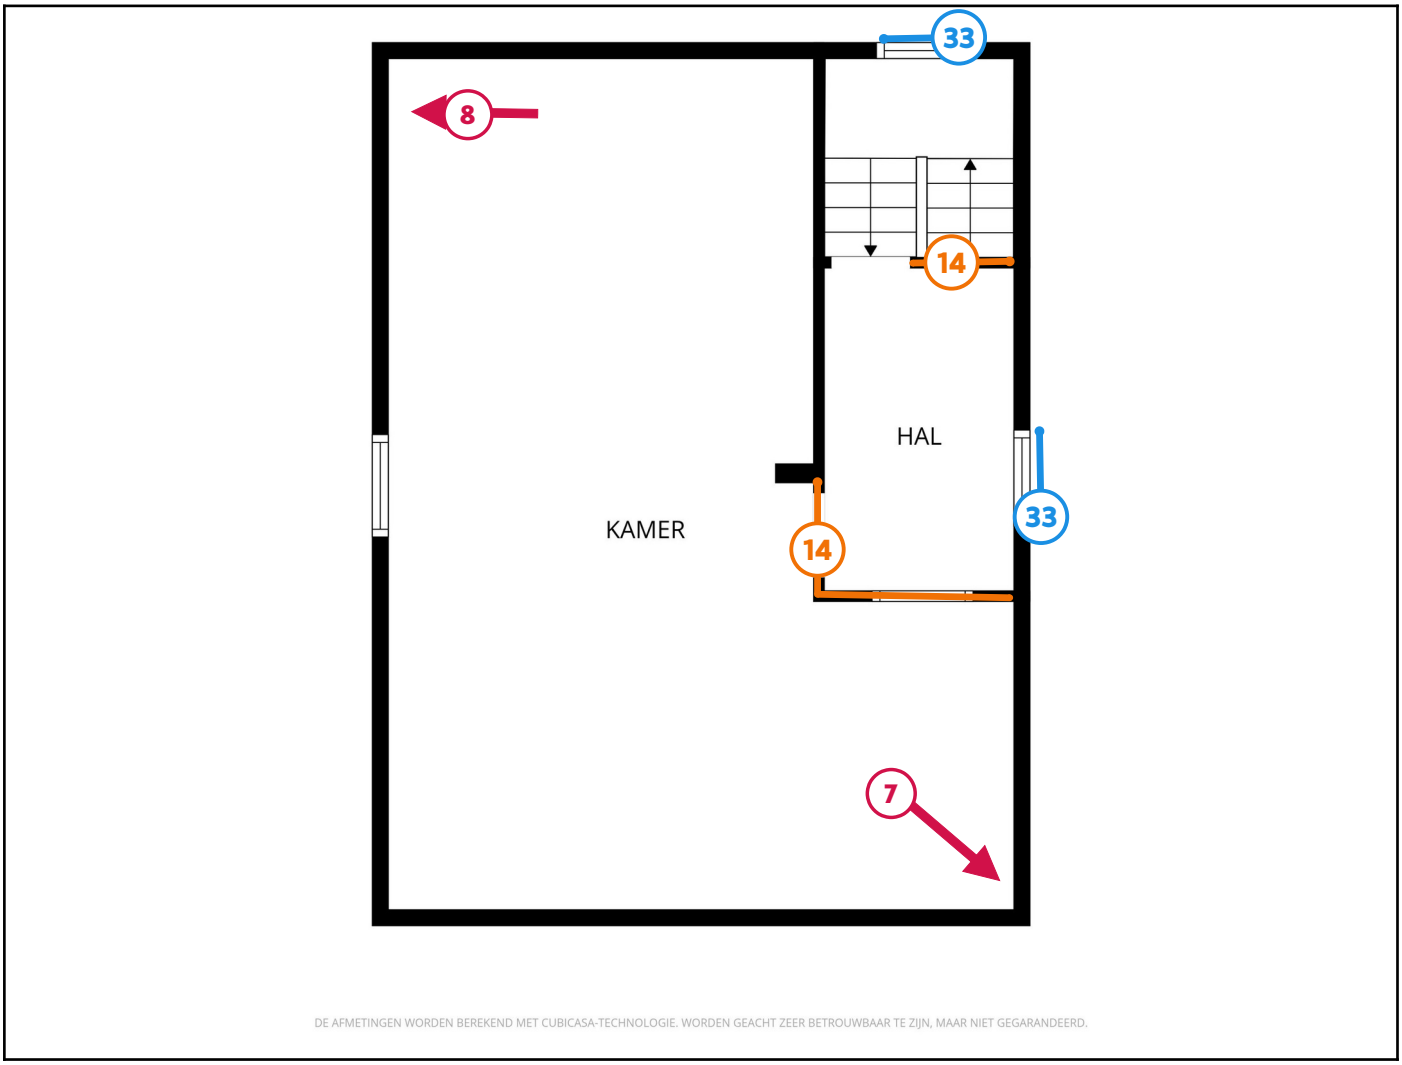
Plan 2.9: zolder

Beschrijving	Type	Actie
7. afval menuiserite	Asbestmateriaal	Dringend verwijderen
8. afval leien	Asbestmateriaal	Dringend verwijderen
14. menuiserite wandplaat traphal+hal zolder	Asbestmateriaal	Verwijderen
33. mastiek glas-hout buitenramen	Geen asbest	-

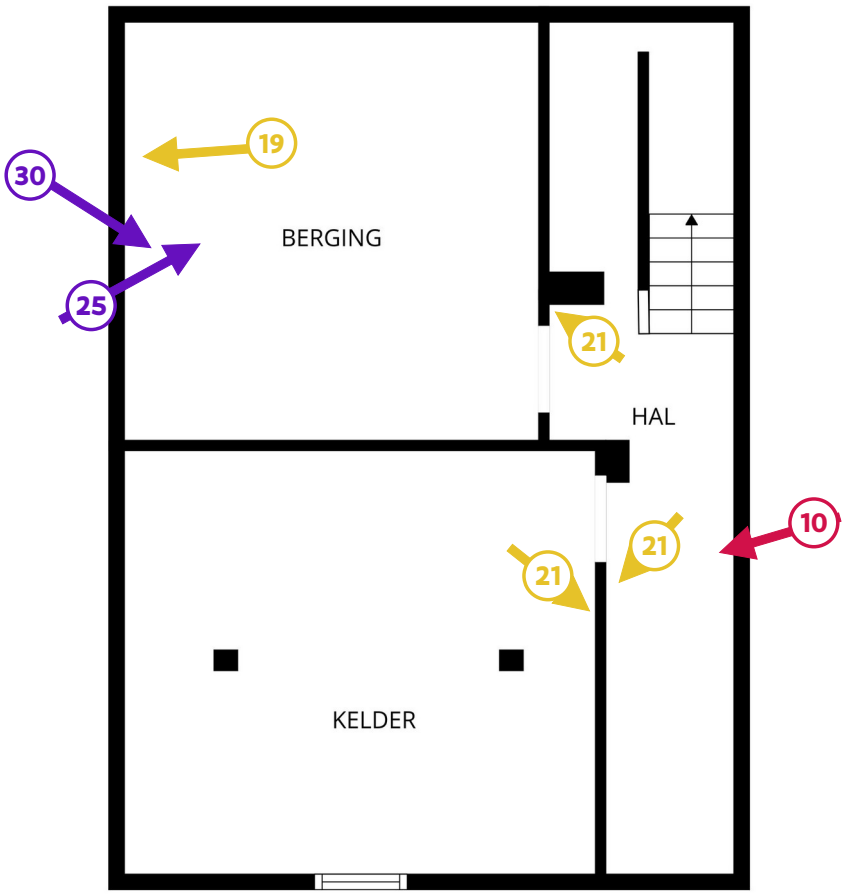
Plan 2.12: kelder

Beschrijving	Type	Actie
10. buis doorvoer	Asbestmateriaal	Dringend maatregelen nemen
19. bakelieten schakelaar	Asbestmateriaal	Zorgvuldig beheren
21. bakelieten stopcontacten/schakelaars	Asbestmateriaal	Zorgvuldig beheren
25. recente CV-ketel	Advies	-
30. metalen schouwschuif	Advies	-

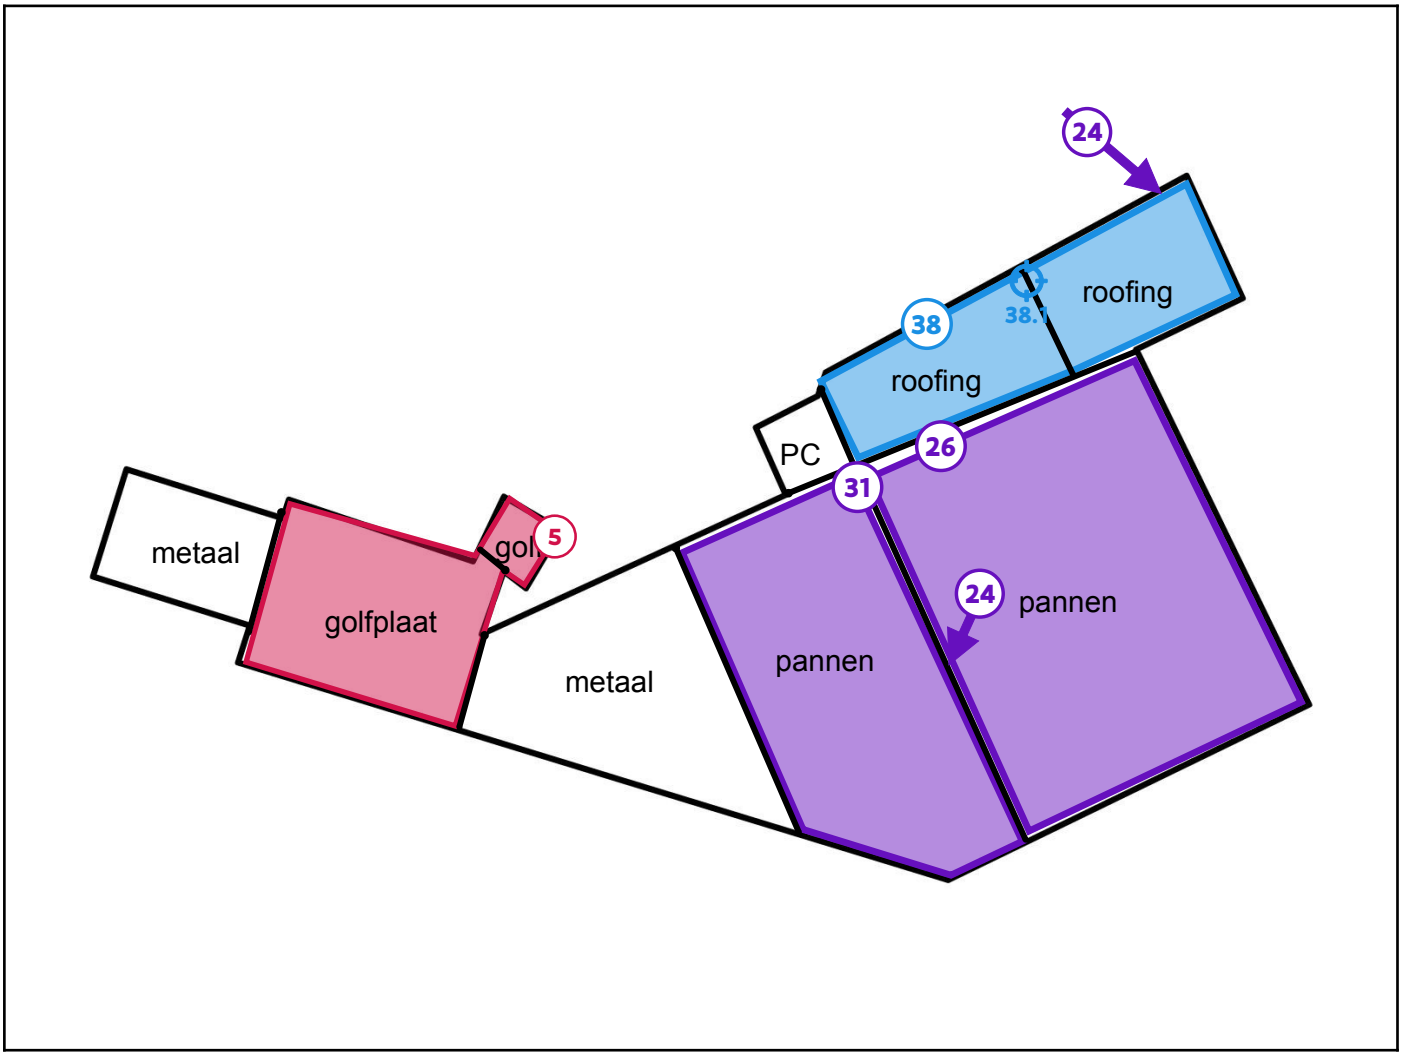
Plan 2.14: daken

Beschrijving	Type	Actie
5. golfplaten dak	Asbestmateriaal	Dringend verwijderen
24. mogelijke aanwezigheid van buis in schouw kan niet onderzocht worden.	Beperking	-
26. veilig onderdak	Advies	-
31. geen onderdak	Advies	-
38. roofing plat dak	Geen asbest	-
38.1 Code: 02	Puntmonster	-

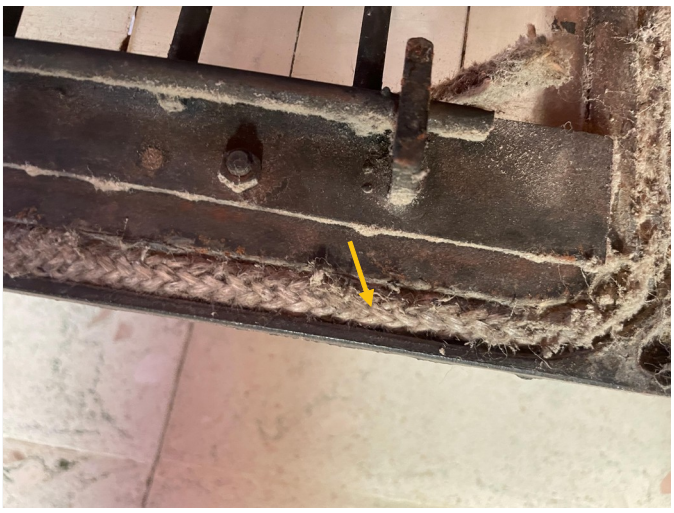
Overzichtsfoto

Asbestmateriaal

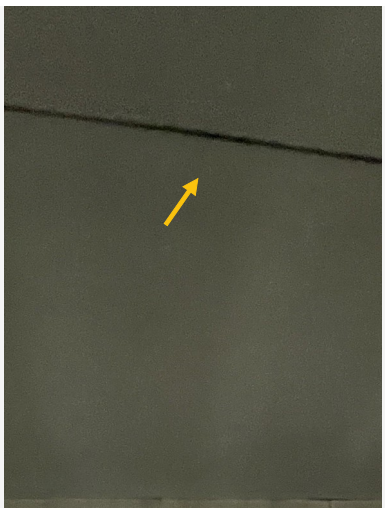
Overzichtsfoto

Asbestmateriaal

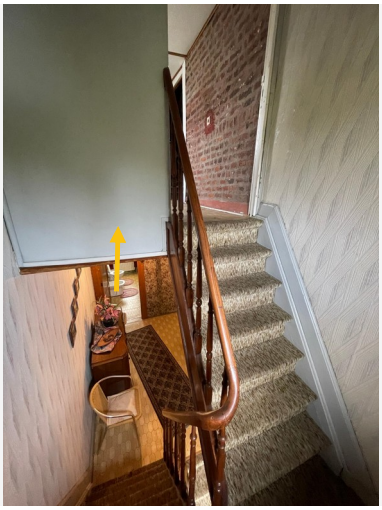
Fiche 14: menuiserite wandplaat traphal+hal zolder

Asbestmateriaal

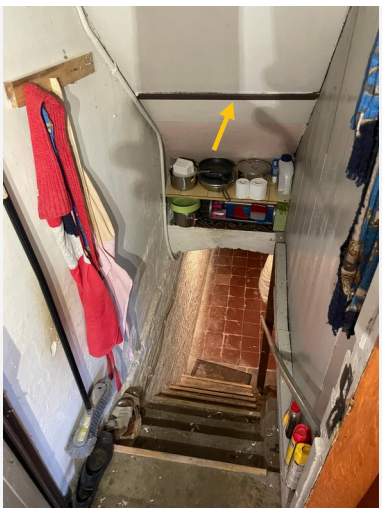
Fiche 17: menuiserite plaat onderzijde trap

Asbestmateriaal

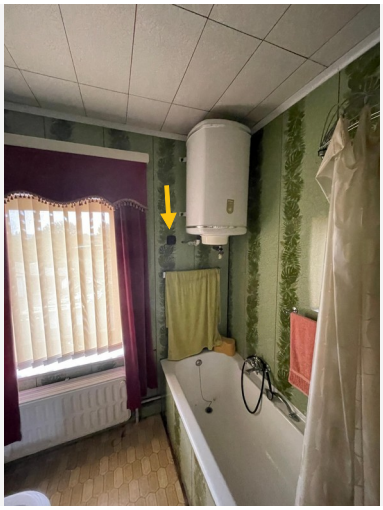
Fiche 21: bakelieten stopcontacten/schakelaars

Asbestmateriaal

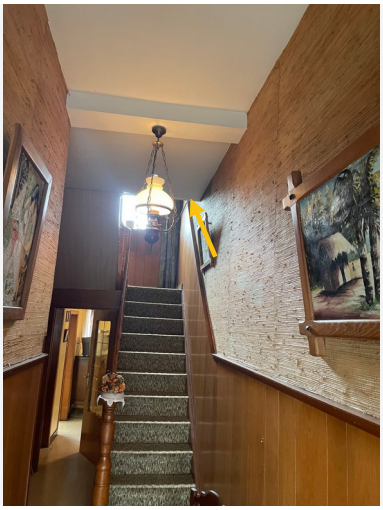
Fiche 37: pleister plafond

Geen asbest

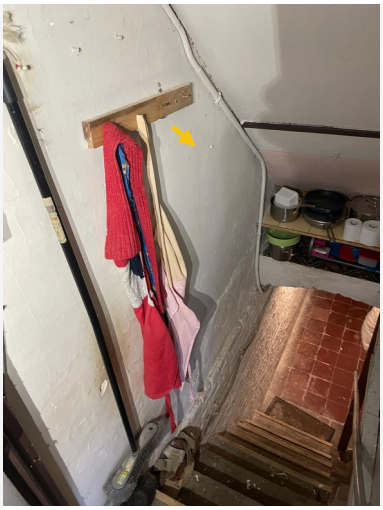
Fiche 39: cementering wanden

Geen asbest
