Asbestinventarisattest

Witbornstraat 9, 3404 Landen

Attestnummer : **20261026-000163.000**
Uitgegeven op : **26.10.2026**
Geldig tot : **Onbeperkt** (tenzij de toestand wijzigt)

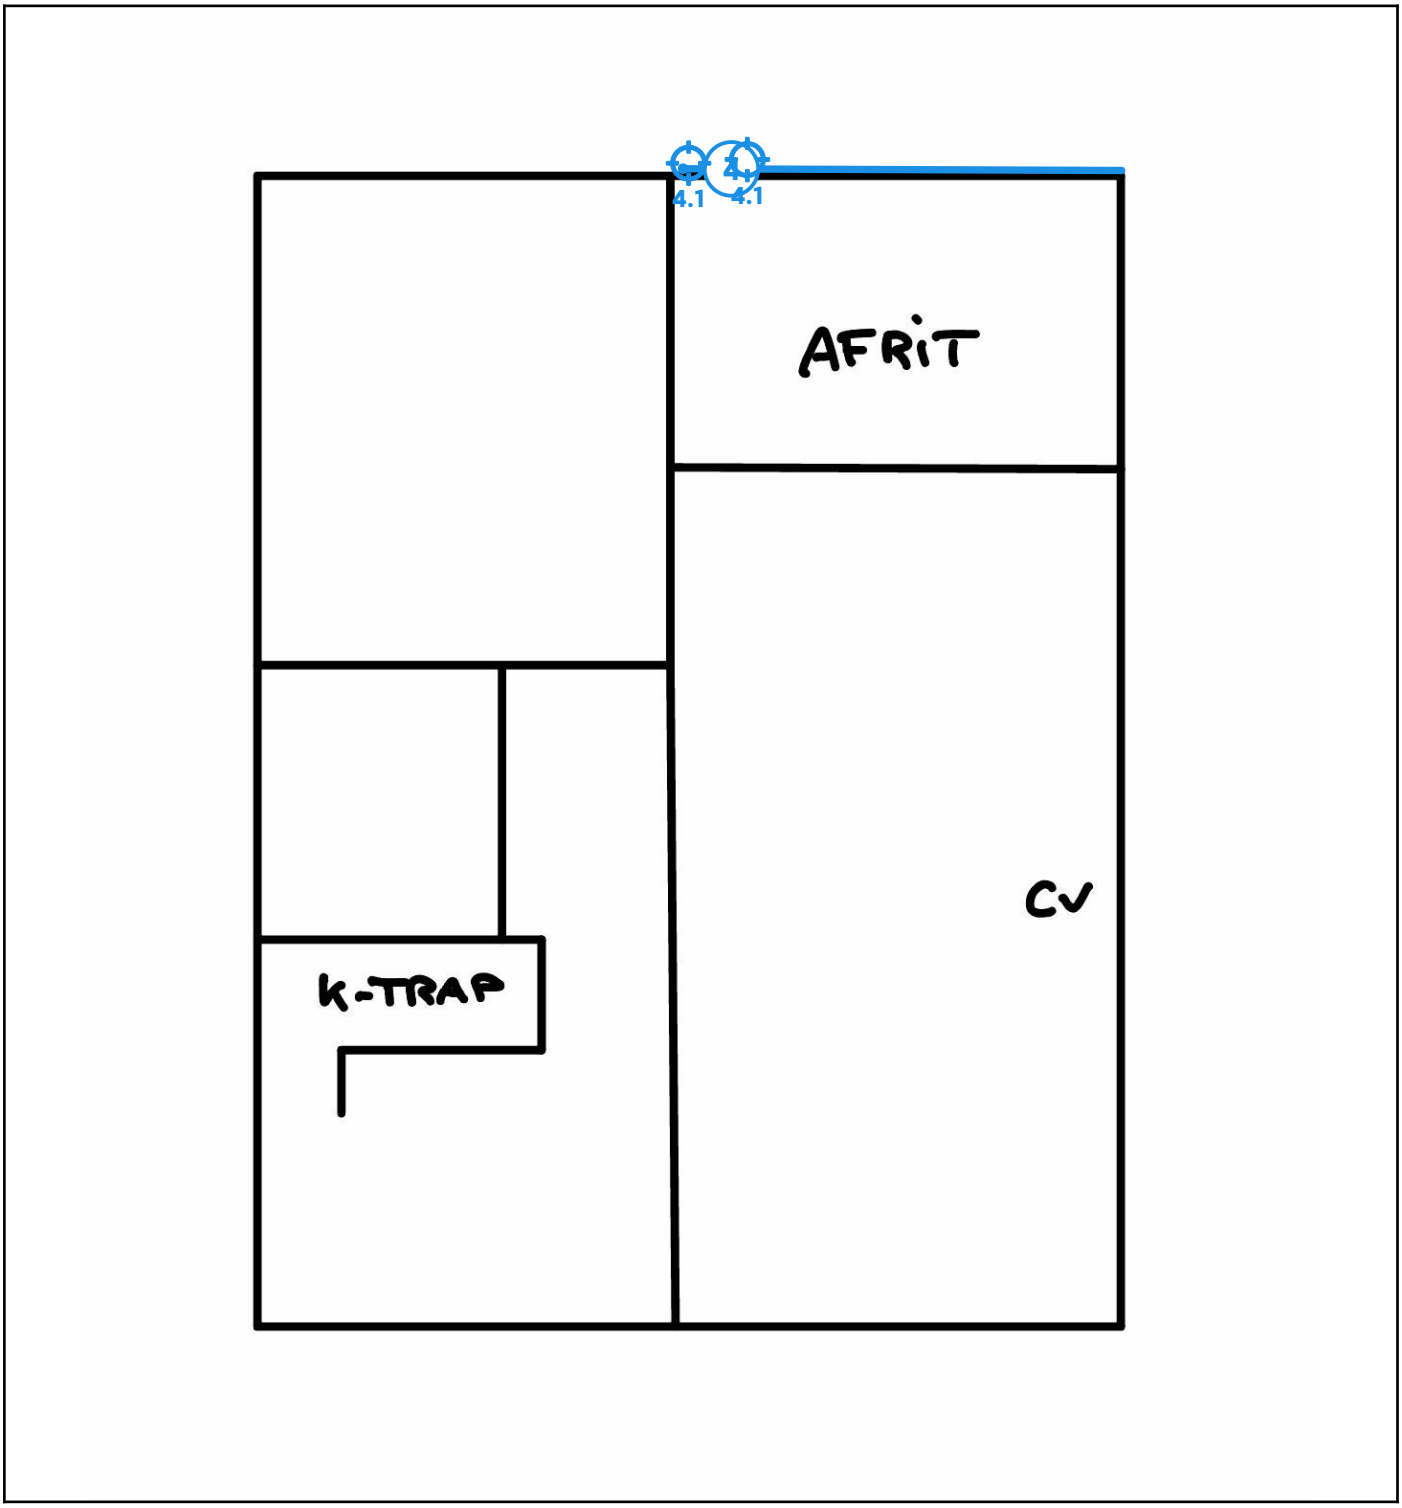
Plan 1.1: Kelder

Beschrijving	Type	Actie
4. Cementering afrit	Geen asbest	-

4.1 Code: 3	Mengmonster	-

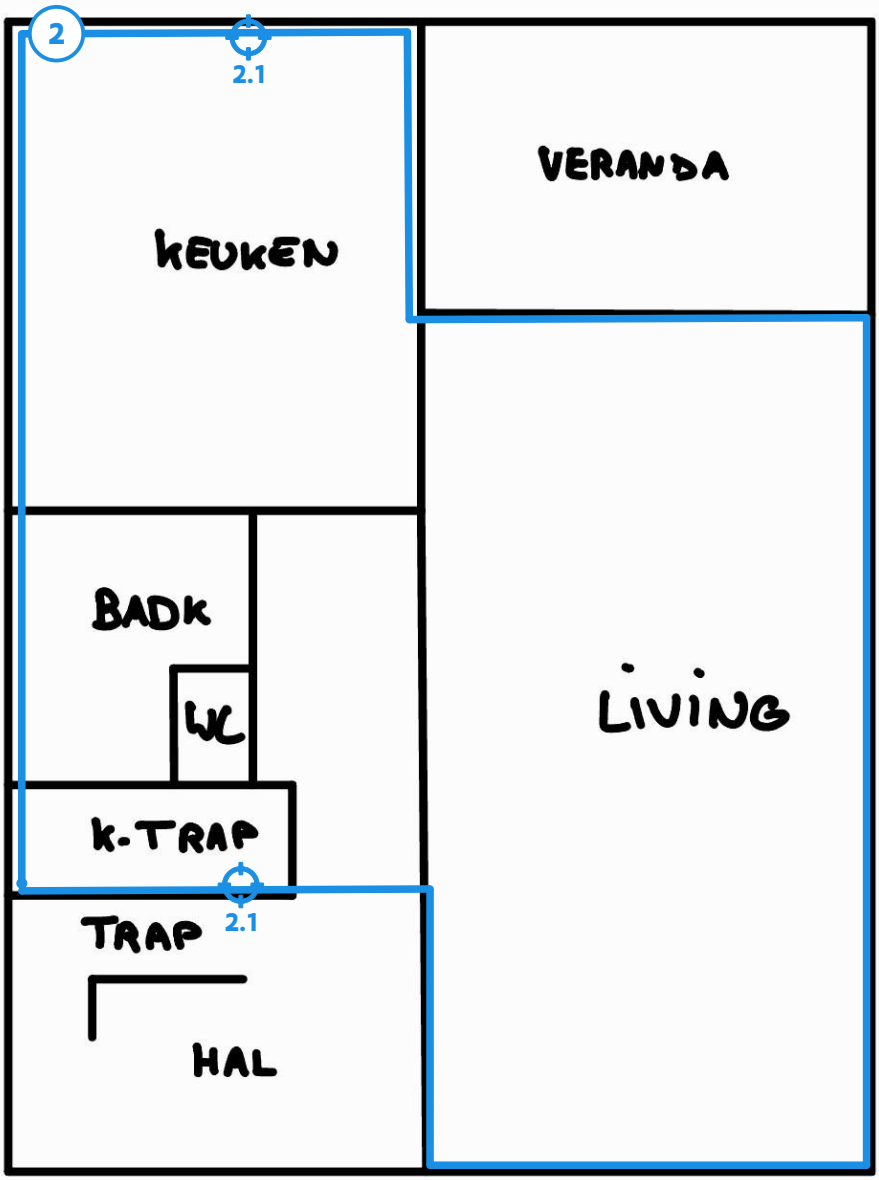
Plan 1.2: Gv - wanden

Alle muren binnen de selectie zijn bezet met pleisterwerk.

Beschrijving	Type	Actie
2. Pleisterwerk wanden	Geen asbest	-

2.1 Code: 1	Mengmonster	-

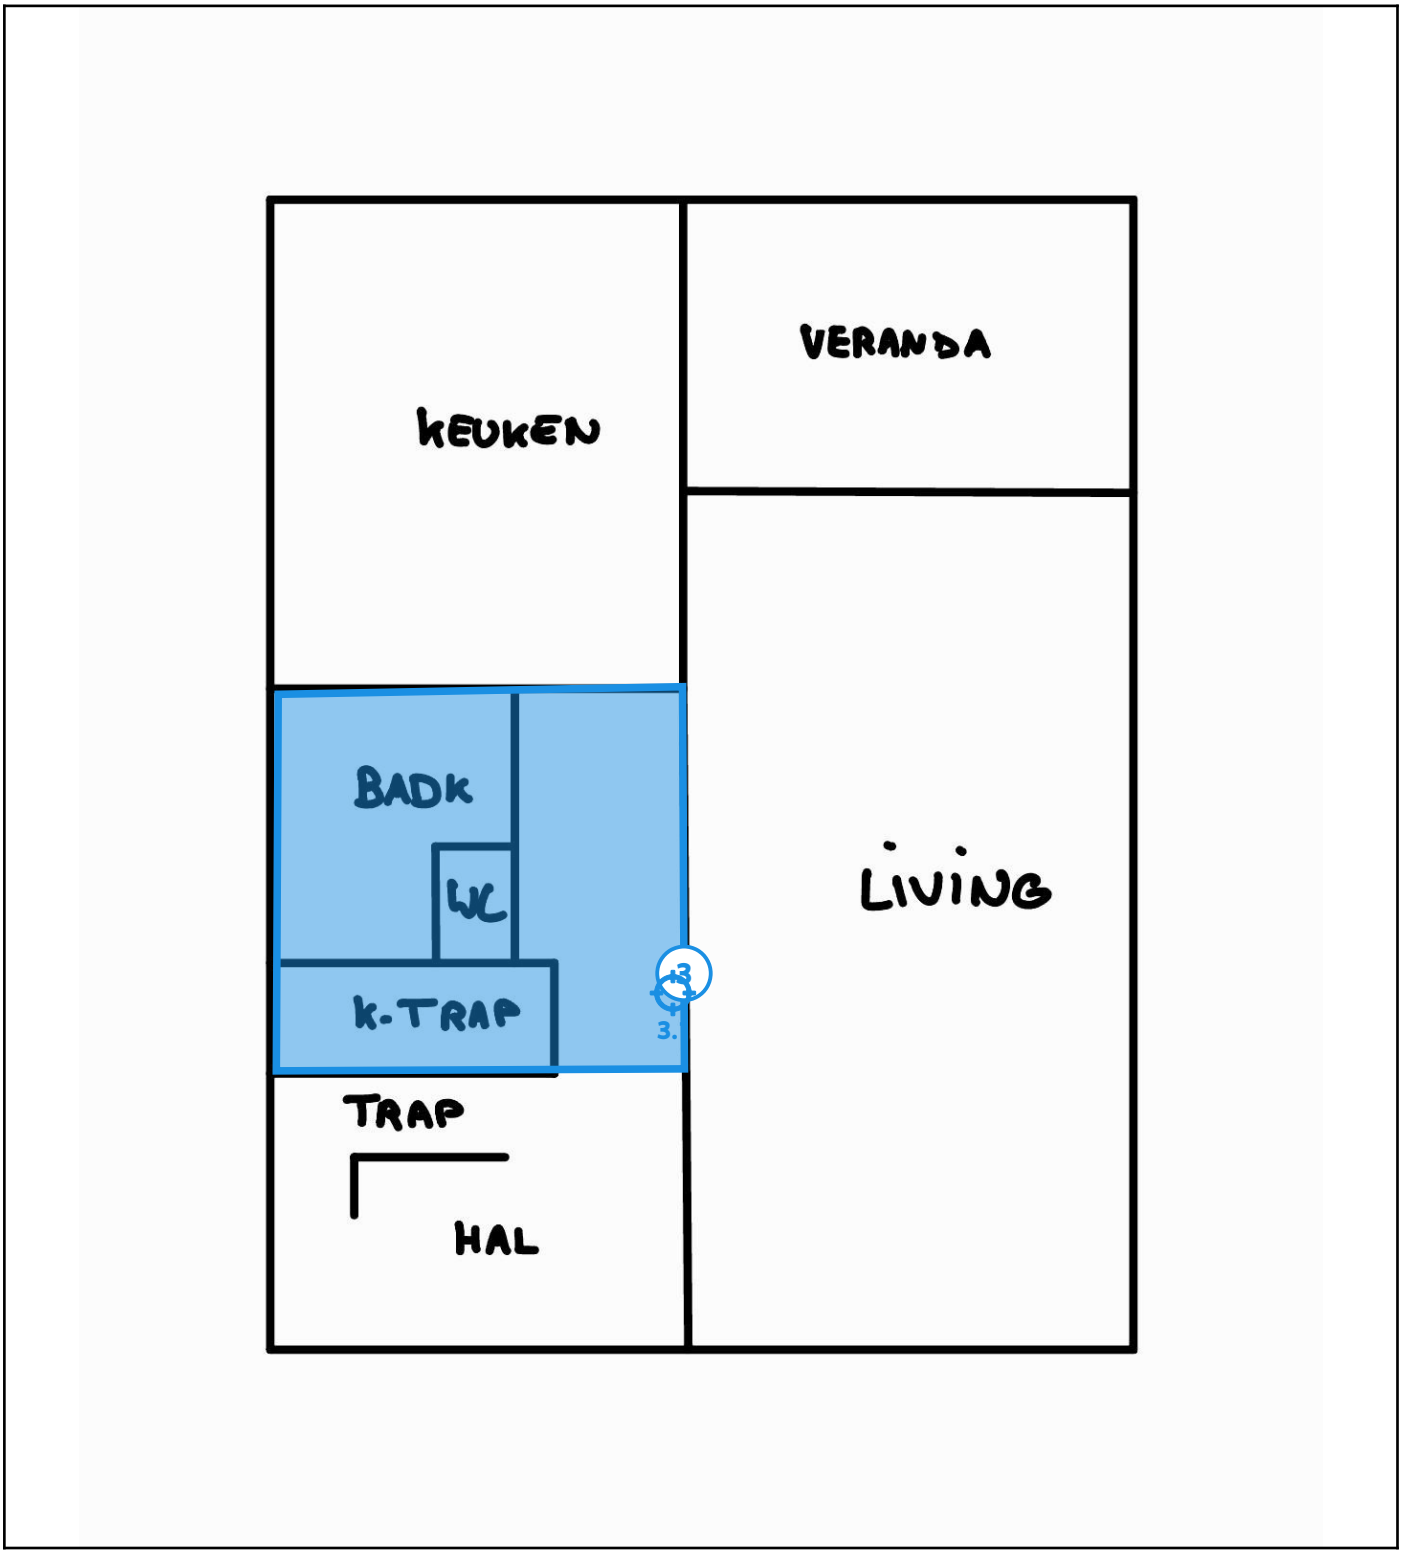
Plan 1.3: GV - plafond

Beschrijving	Type	Actie
3. Pleisterwerk plafonds	Geen asbest	-

3.1 Code: 2	Mengmonster	-

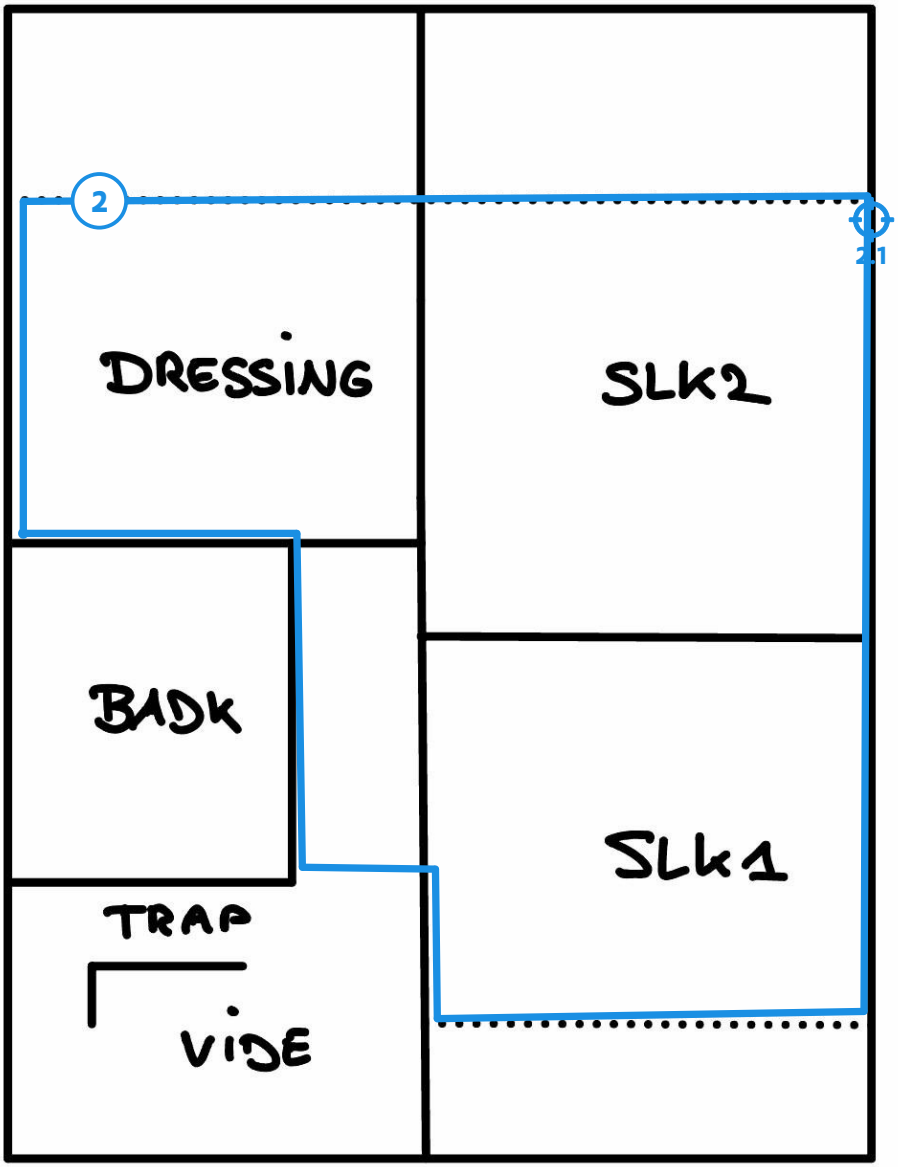
Plan 1.4: Gv+1 - wanden

Alle muren binnen de selectie zijn bezet met pleisterwerk.

Beschrijving	Type	Actie
2. Pleisterwerk wanden	Geen asbest	-

2.1 Code: 1	Mengmonster	-

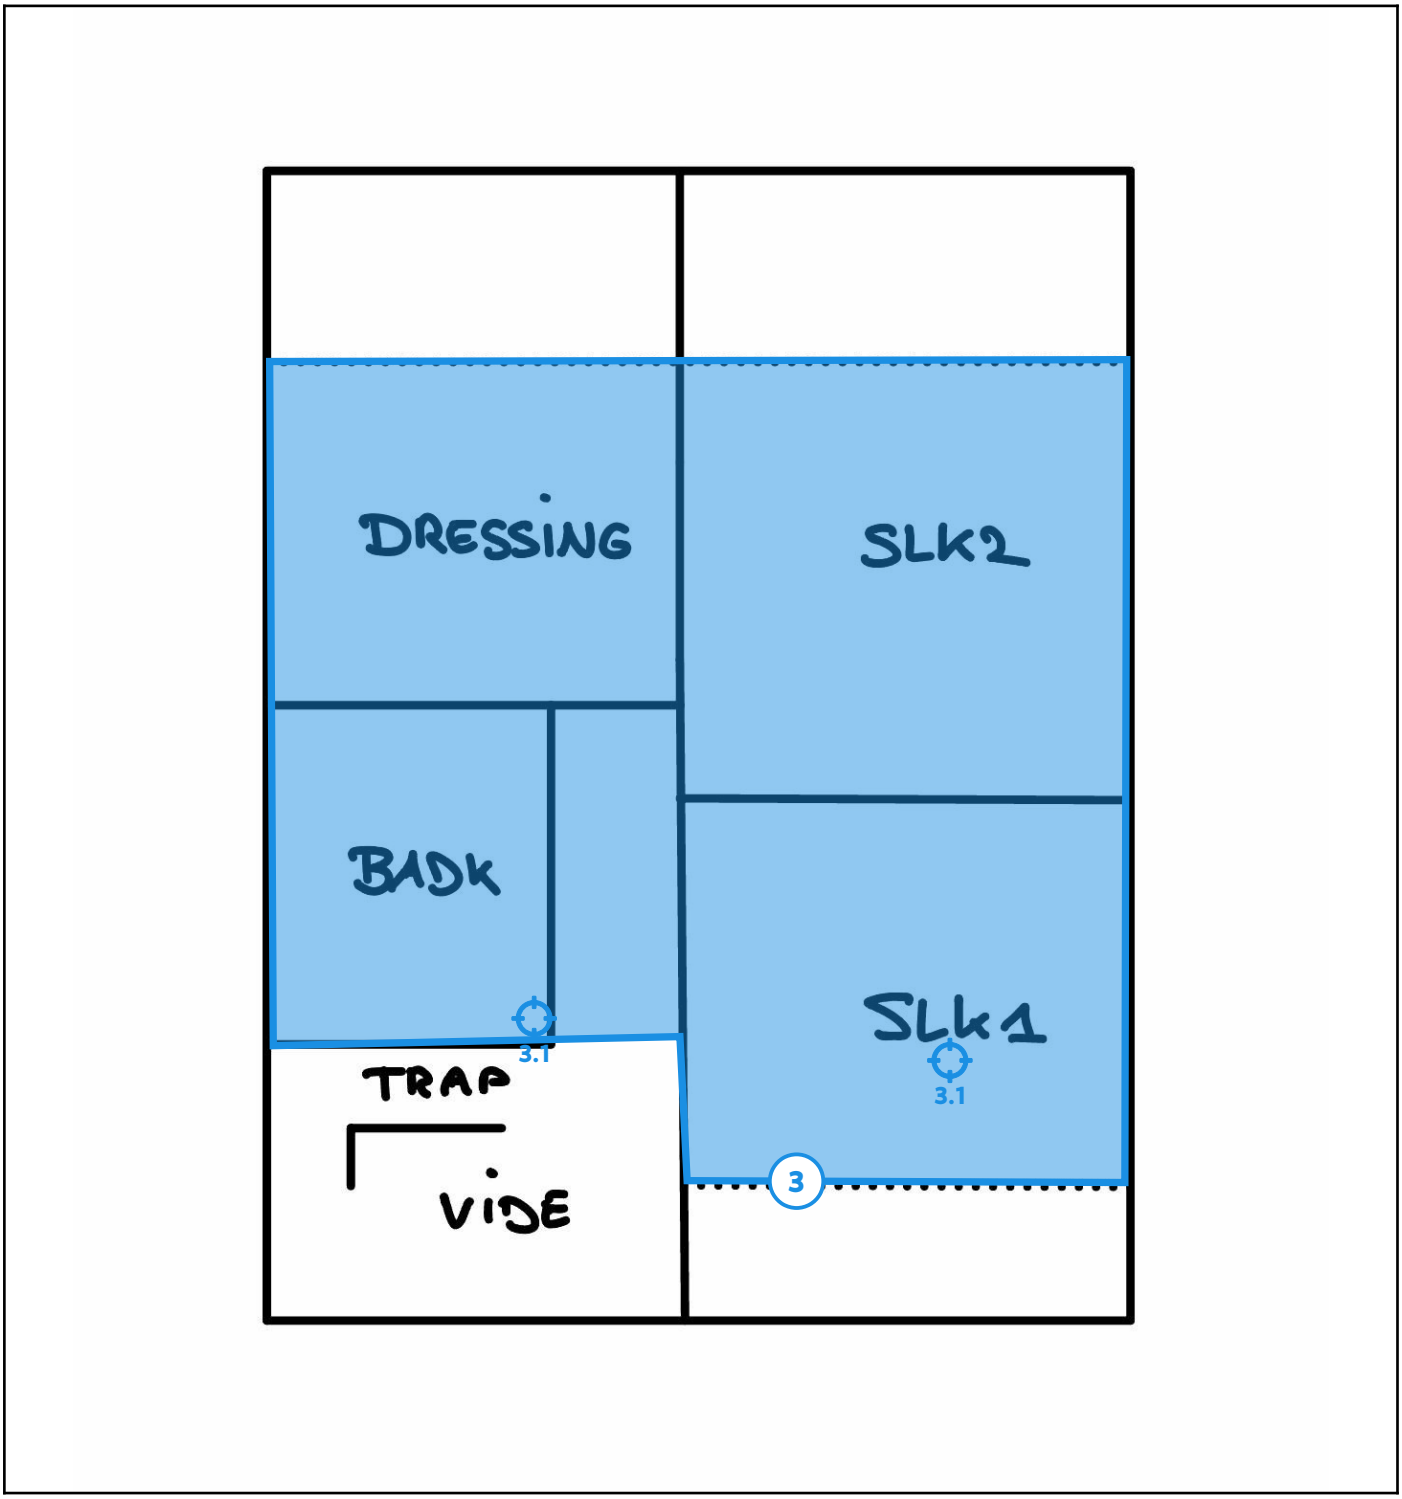
Plan 1.5: GV+1 - plafond

Beschrijving	Type	Actie
3. Pleisterwerk plafonds	Geen asbest	-

3.1 Code: 2	Mengmonster	-

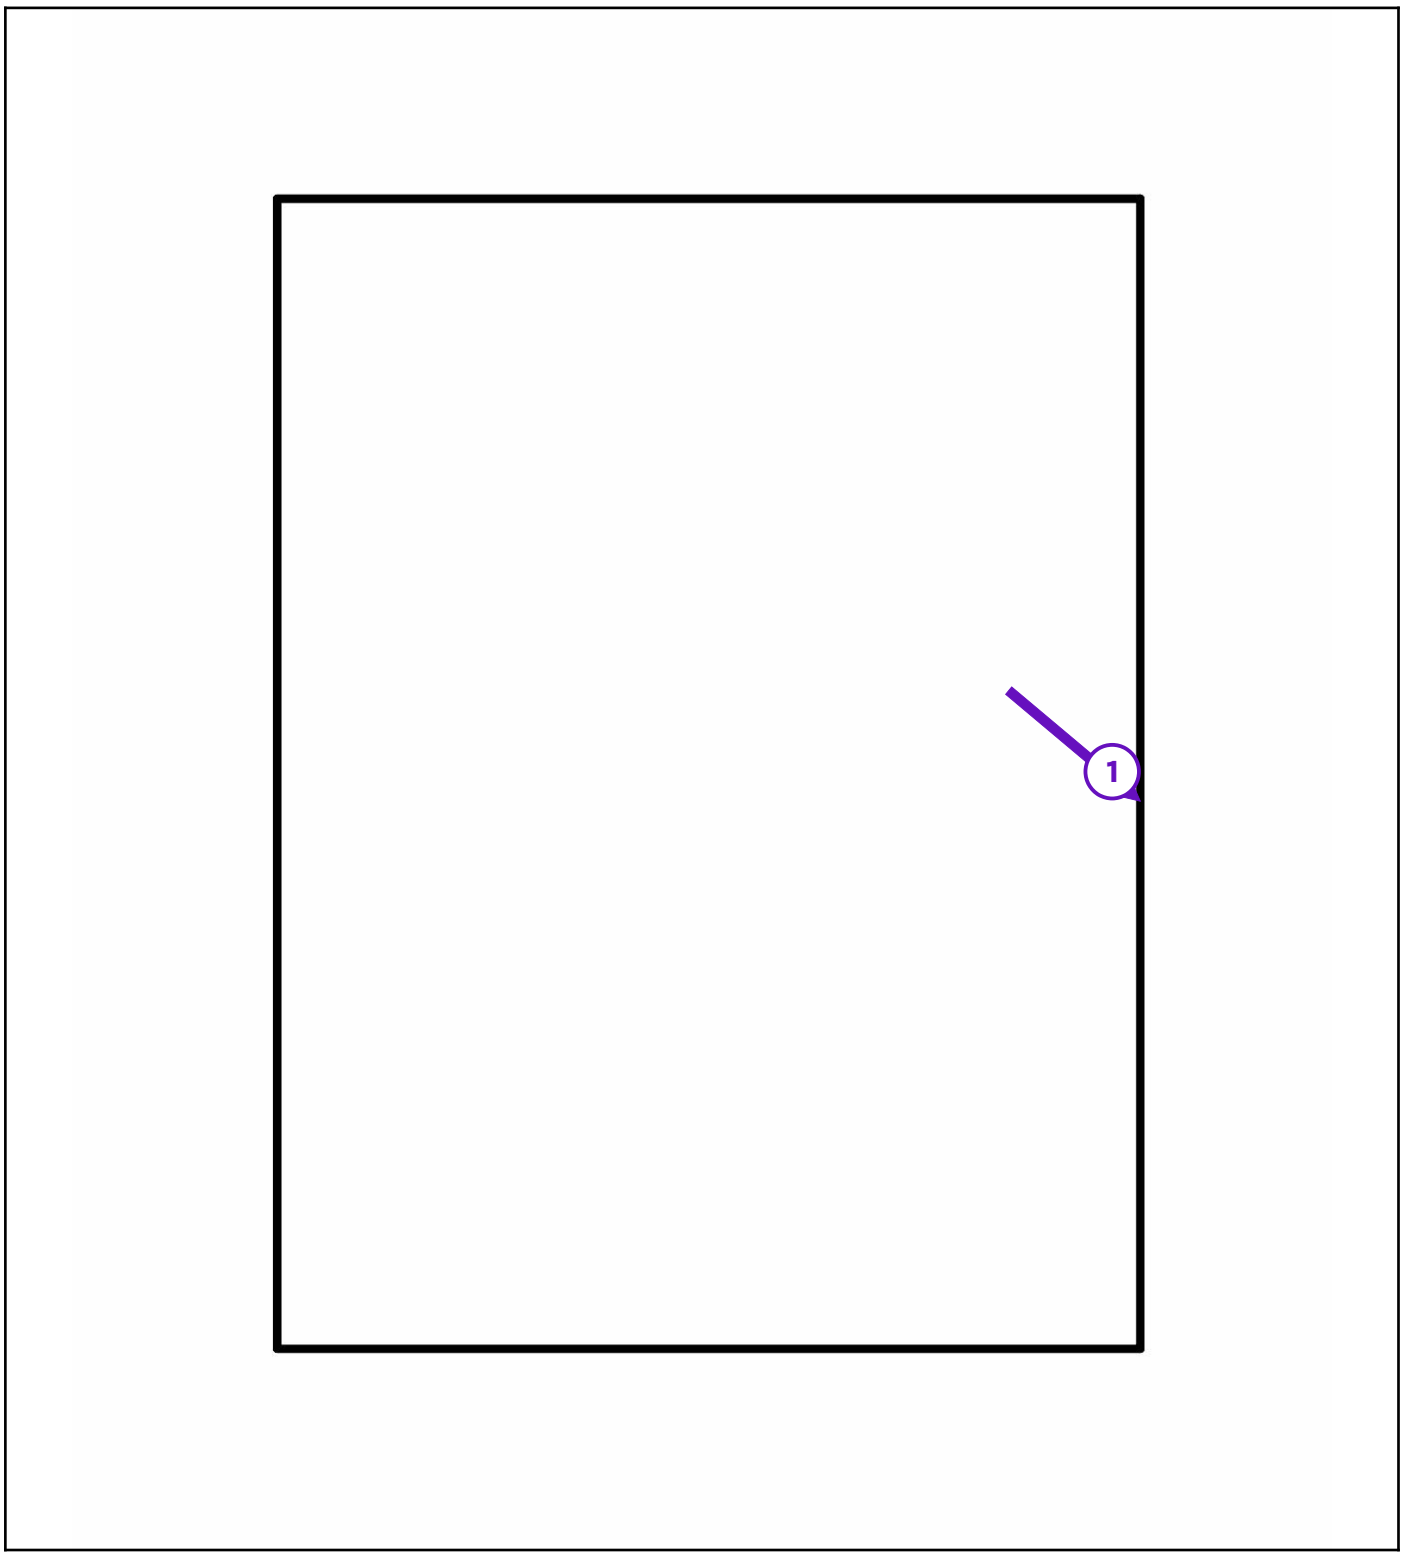
Plan 1.7: Dak

Beschrijving	Type	Actie
1. Binnenzijde schouw niet inspecteerbaar	Beperking	-

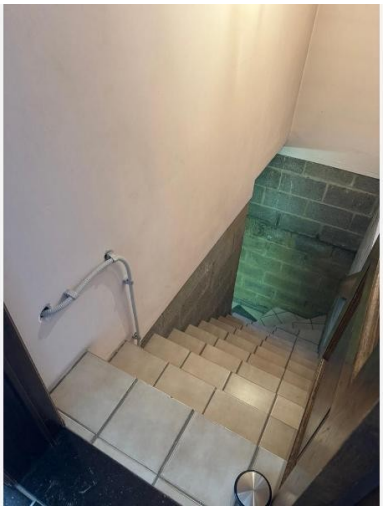
Fiche 2: Pleisterwerk wanden

Geen asbest

#	Type	Referentie	Resultaat
2.1	Mengmonster	1	Geen asbest

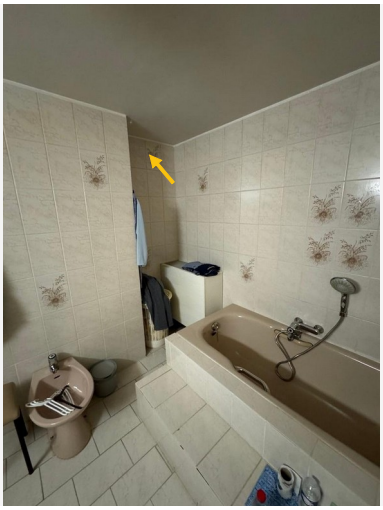
Fiche 3: Pleisterwerk plafonds

Geen asbest

#	Type	Referentie	Resultaat
3.1	Mengmonster	2	Geen asbest

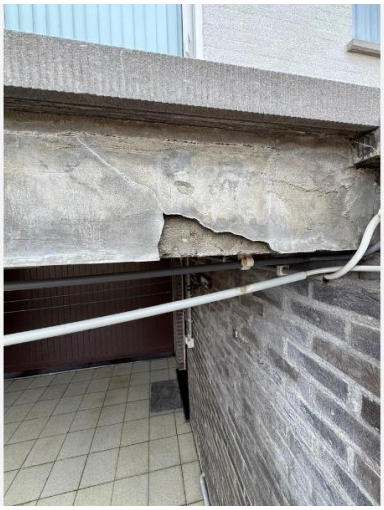
Fiche 4: Cementering afrit

Geen asbest

#	Type	Referentie	Resultaat
4.1	Mengmonster	3	Geen asbest

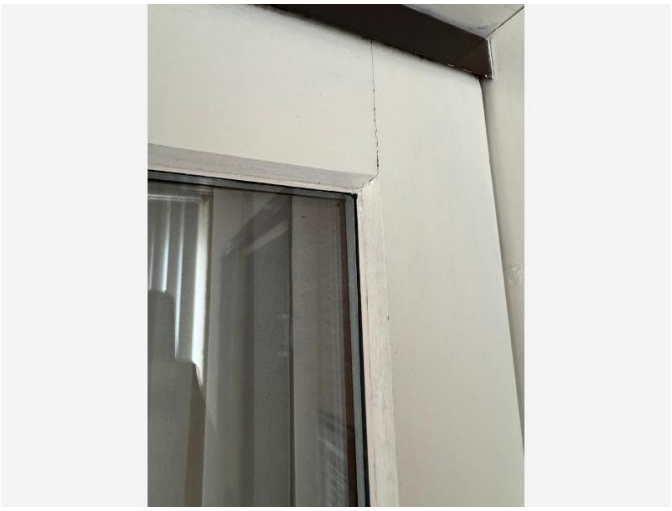
Beschrijving	Notitie	Terug te vinden op plannen
Fiche 5: Buitenschrijnwerk afgekit met siliconen	Er werd geen asbestverdachte mastiek vastgesteld. De controle werd uitgevoerd ter hoogte van de aansluitingen tussen de muur en het raamprofiel, evenals tussen het raamprofiel en het glas.	-
Fiche 6: Pannen dakbedekking	De dakbedekking is niet-asbestverdacht.	-
Fiche 7: CV-ketel - niet verdacht	De CV-ketel (dichtingen, isolerend materiaal) is niet asbestverdacht. Fabricagejaar 2023	-

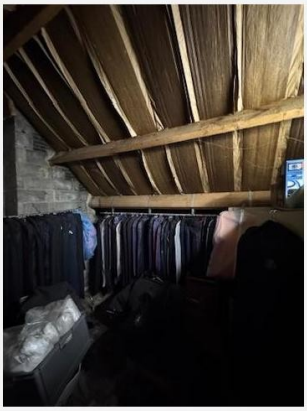
Beschrijving	Notitie	Terug te vinden op plannen
Fiche 8: Leidingisolatie - niet aanwezig	Er is geen leidingisolatie aanwezig.	-
Fiche 9: Onderdak - niet aanwezig	Pannen zijn vanop zolder zichtbaar	-
Fiche 10: Liftinfrastructuur niet aanwezig	Er is geen liftinfrastructuur aanwezig op de inspectielocatie	-
