Asbestinventarisattest

Sint-Andriesstraat 28, 9960 Assenede

Attestnummer : **20261103-000267.000**
Uitgegeven op : **03.11.2026**
Geldig tot : **03.11.2031**

Niet-asbestveilig

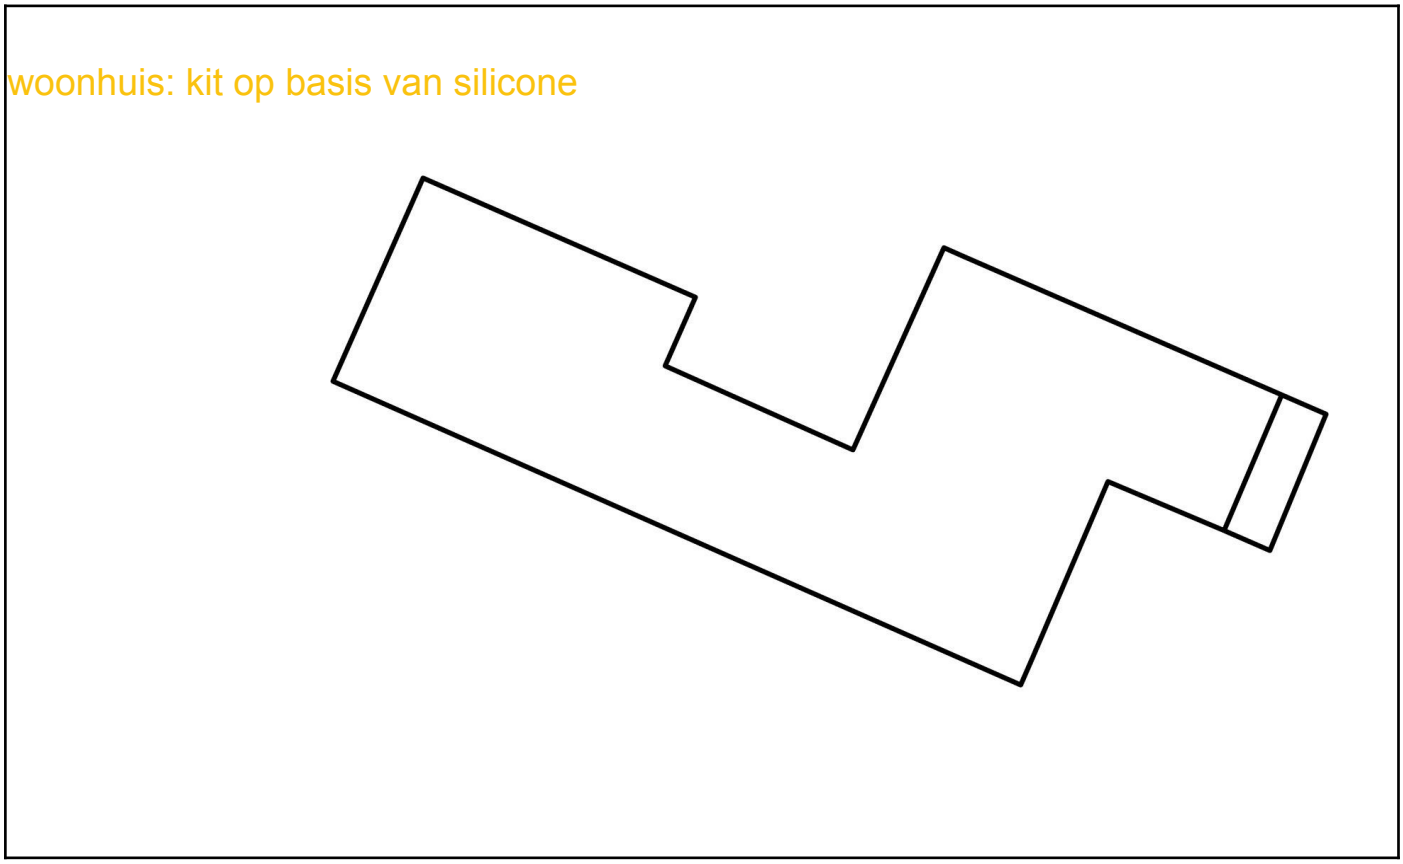
Plan 1.1: Hoofdgebouw plan

Beschrijving	Type	Actie
12. Kit aan de ramen en deuren: niet asbestverdacht	Overige ruimte of materiaal	-

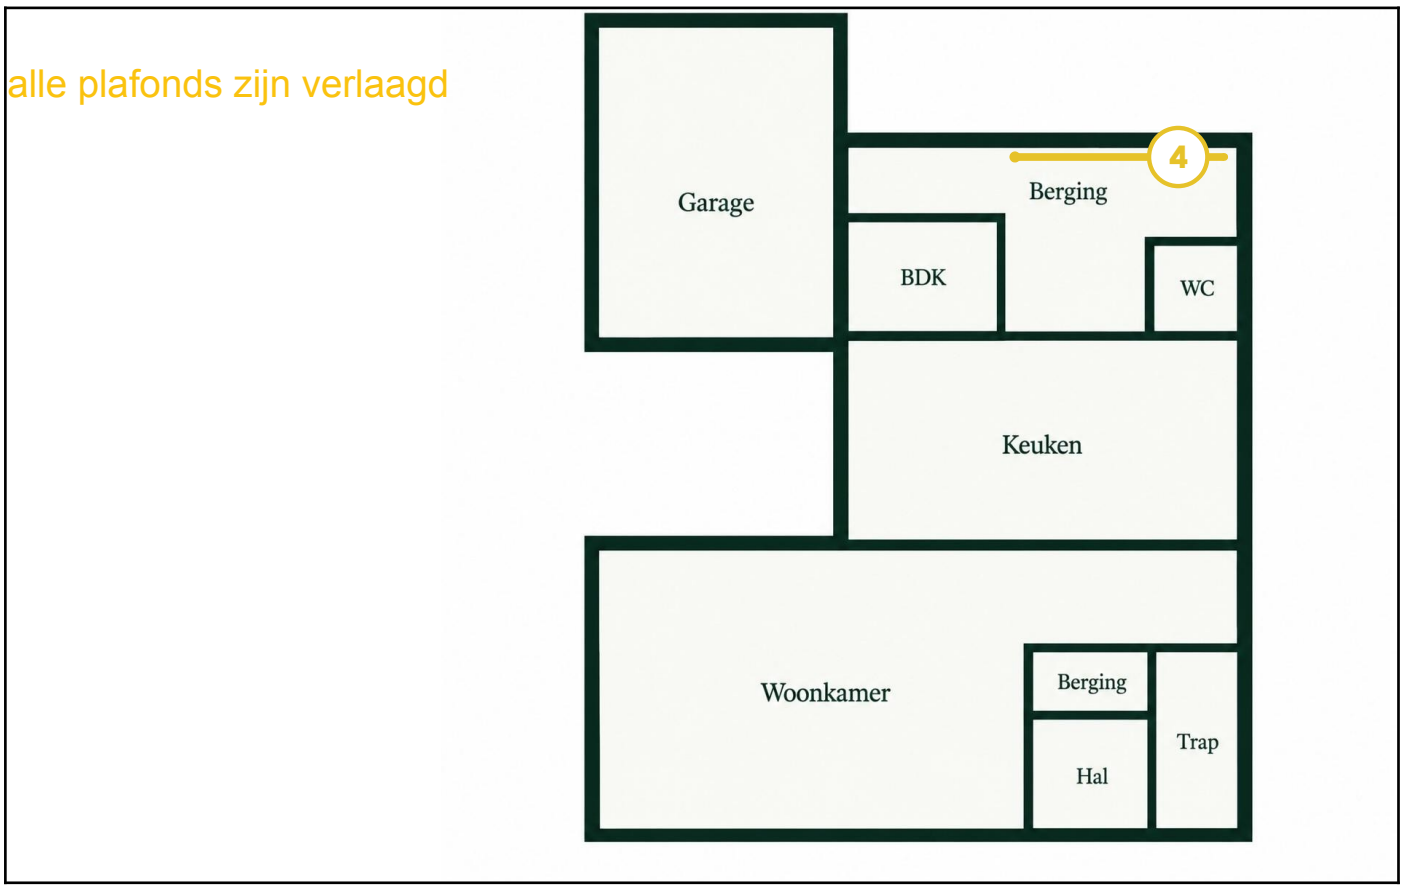
Plan 1.2: niveau 0

Beschrijving	Type	Actie
4. Massal venstertablet zonder staalafname	Asbestmateriaal	Zorgvuldig beheren
6. Verlaagde plafonds	Advies	-

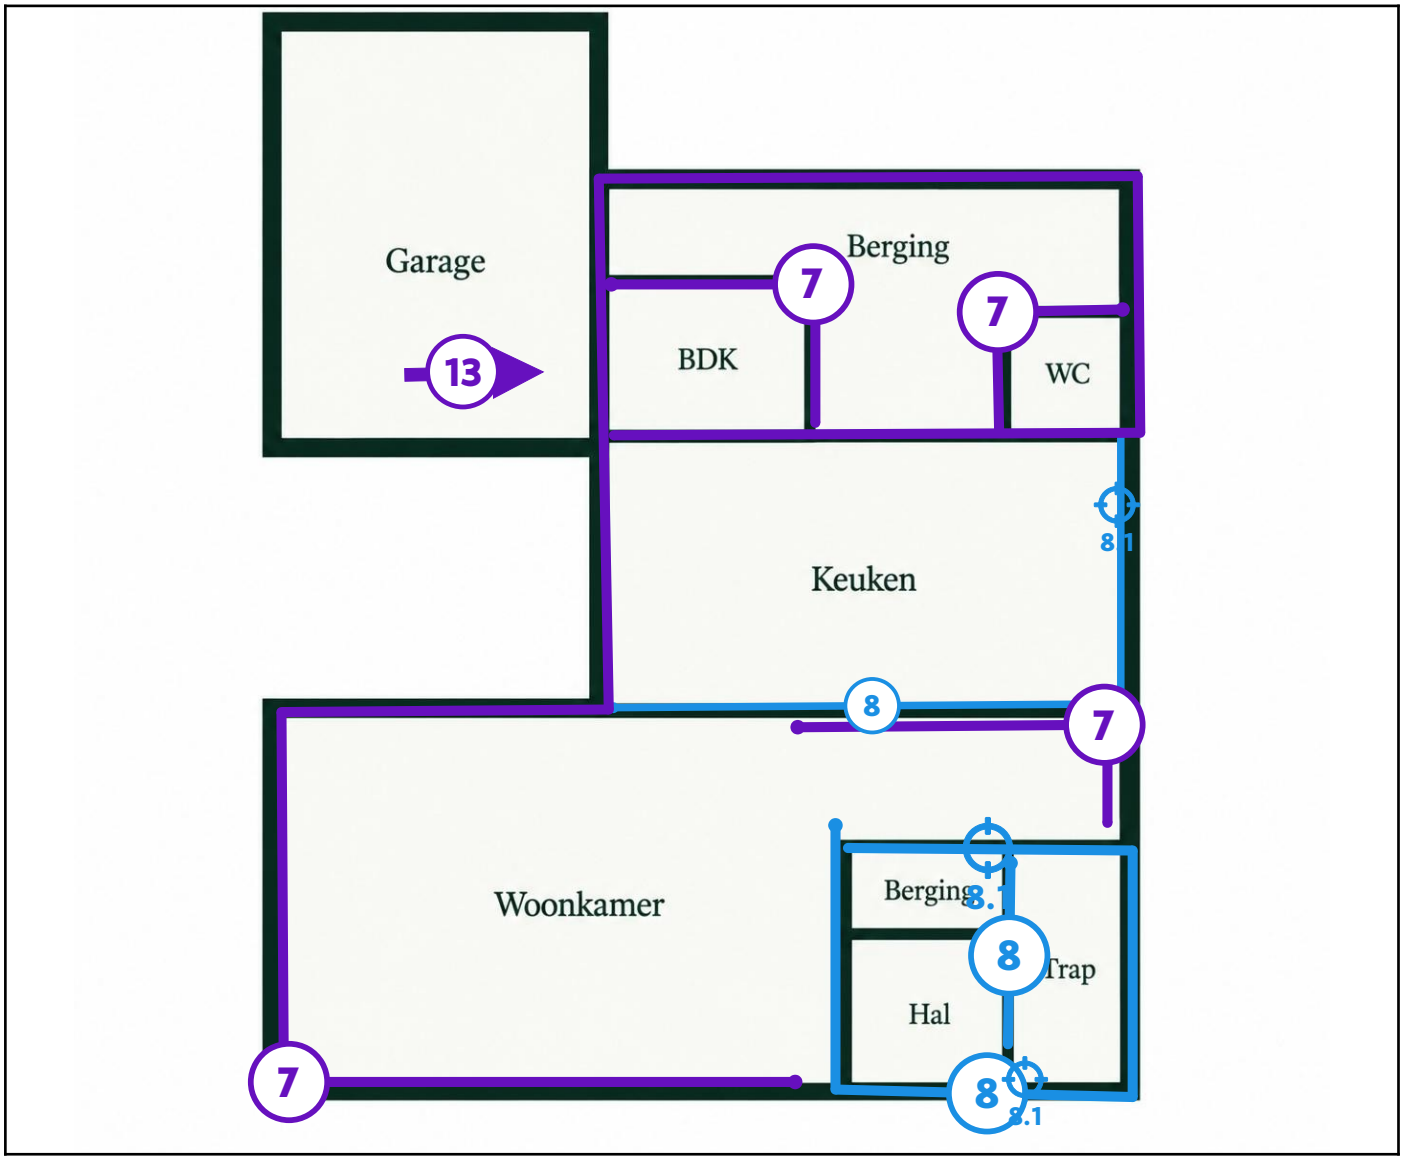
Plan 1.3: niveau 0

Beschrijving	Type	Actie
7. Voorzet wanden	Advies	-
8. Pleisterwerk wand met staalname	Geen asbest	-
8.1 Code: pleisterwerk wand	Mengmonster	-
13. Onderdelen aan de stookketel	Overige ruimte of materiaal	-

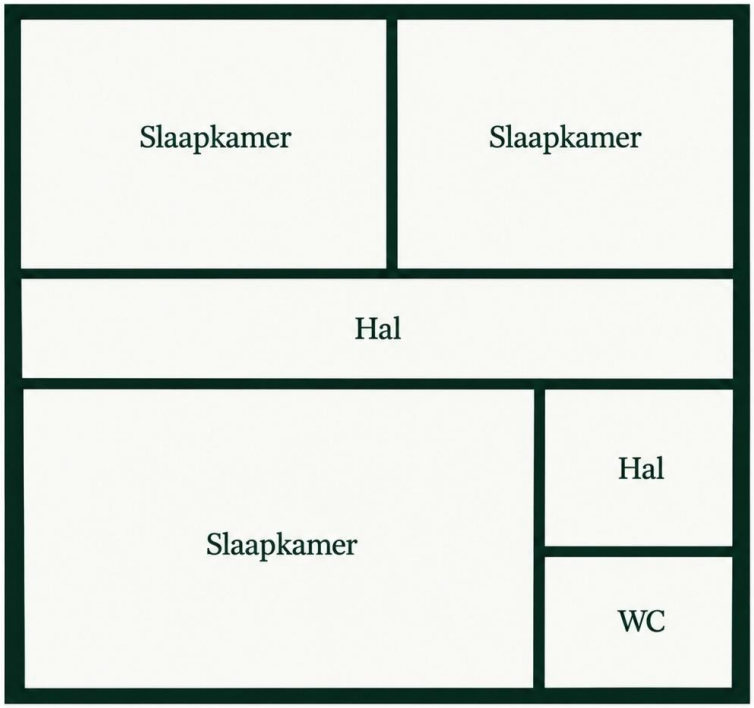
Plan 1.4: niveau +1

alle wanden bevatten pleisterwerk

alle plafonds zijn verlaagd

Beschrijving	Type	Actie
6. Verlaagde plafonds	Advies	-
8. Pleisterwerk wand met staalname	Geen asbest	-

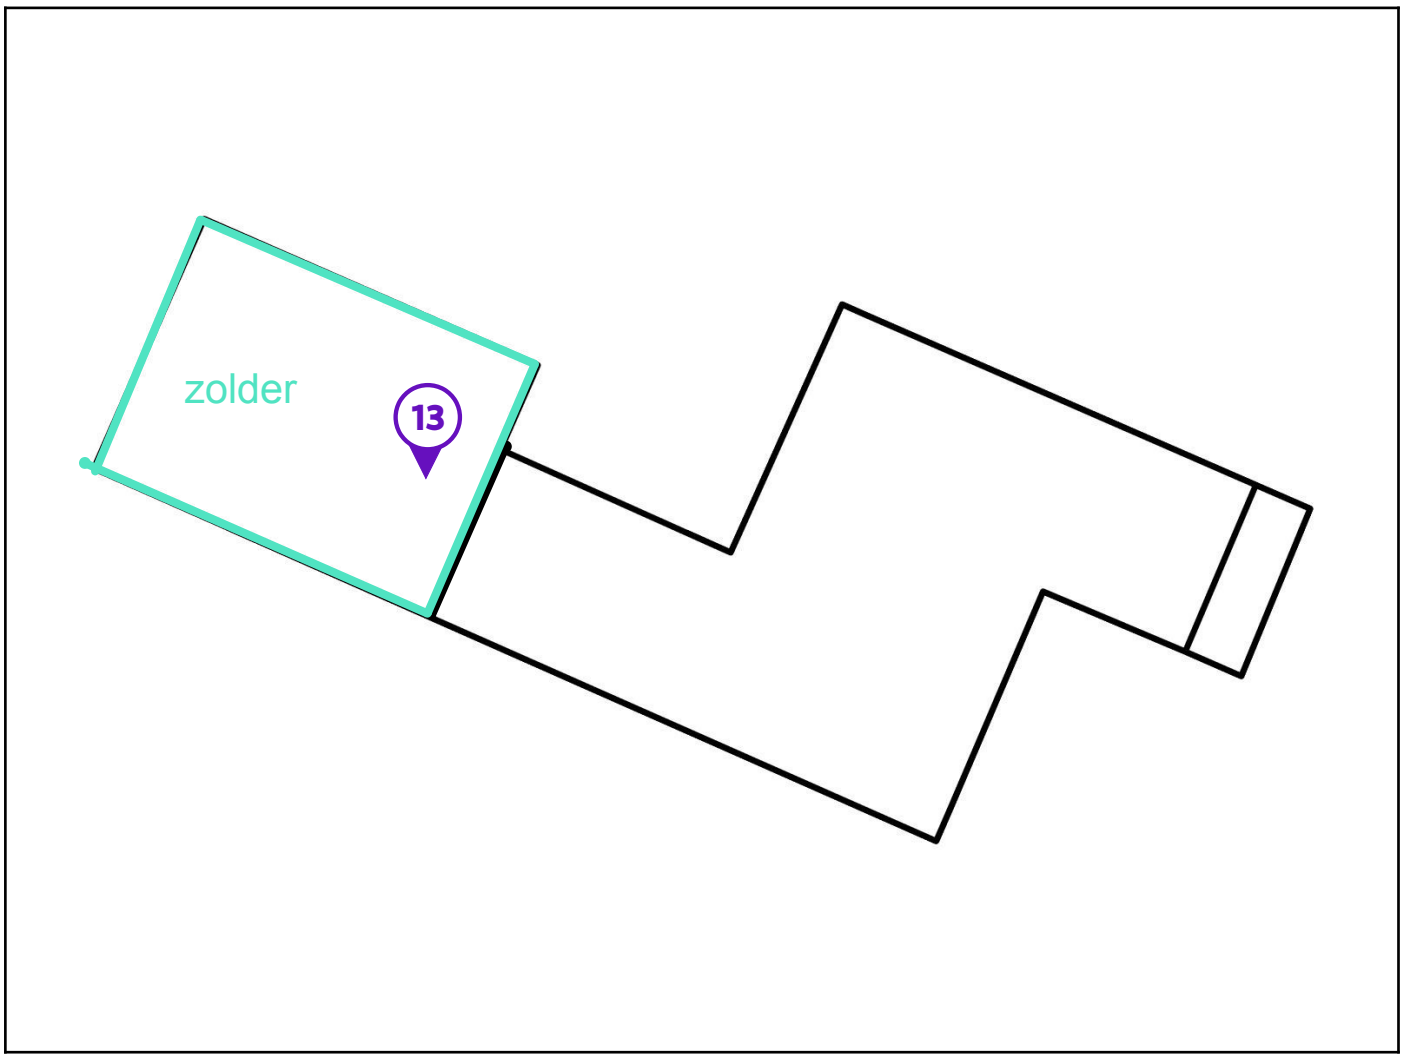
Plan 1.5: niveau +2 - zolder

Beschrijving	Type	Actie
13. Onderdelen aan de stookketel	Overige ruimte of materiaal	-

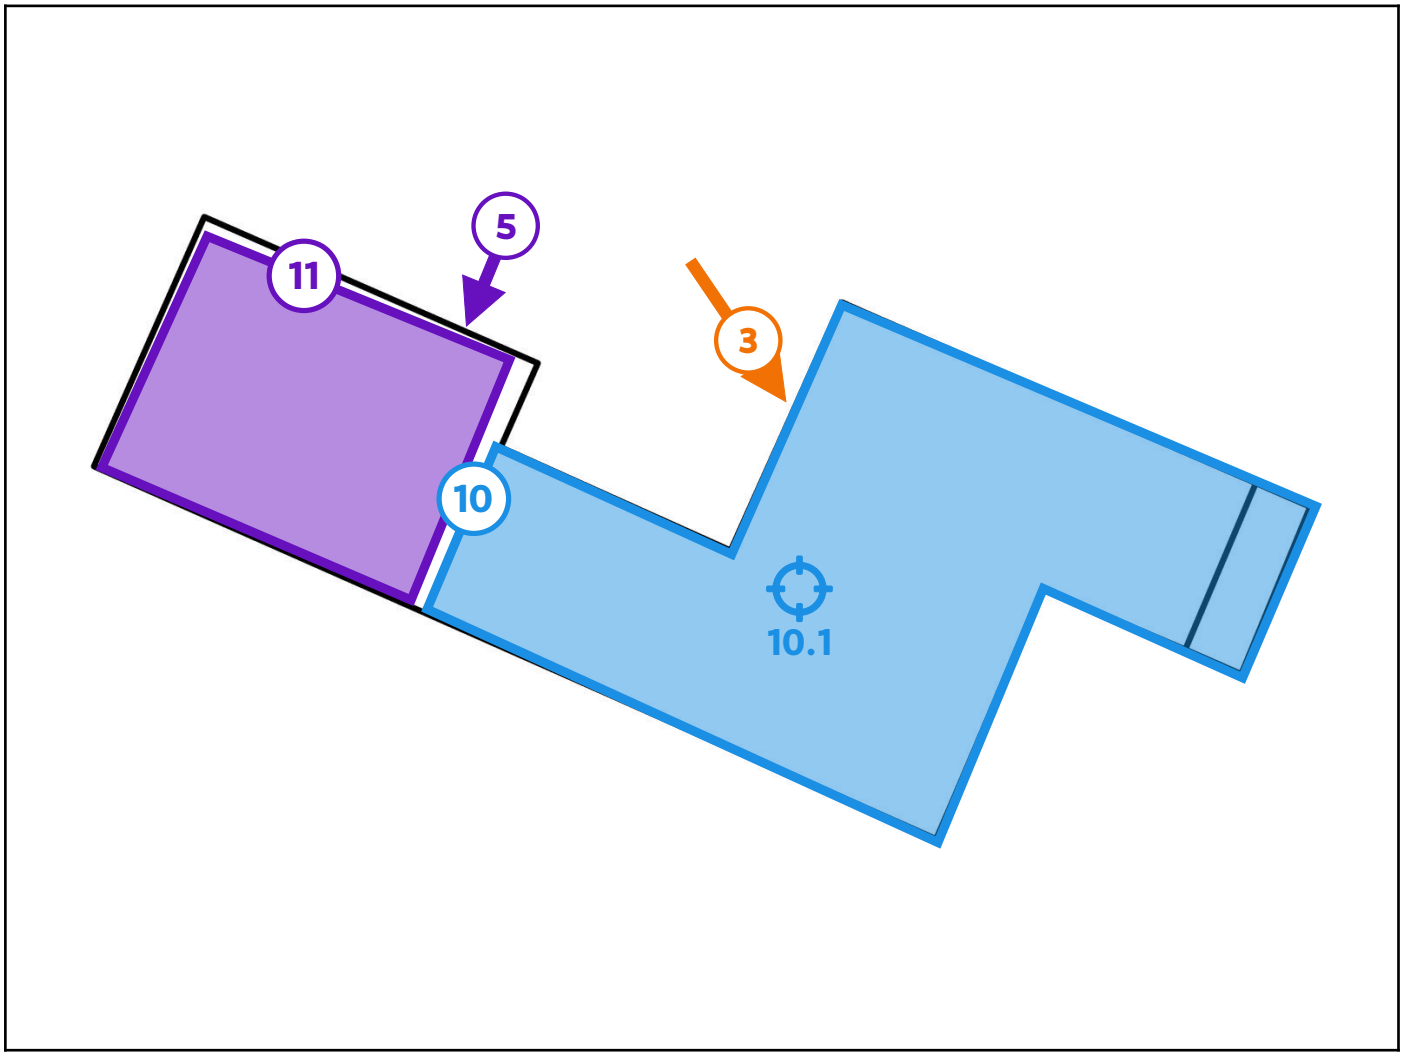
Plan 1.6: dak

Beschrijving	Type	Actie
3. Rookgaskanaal in asbestcement	Asbestmateriaal	Verwijderen
5. Schouw	Beperking	-
10. Roofing - bitumen met staalafname	Geen asbest	-
10.1 Code: Roofing	Puntmonster	-
11. Onderdak van de woning is uit doek of kunststof	Overige ruimte of materiaal	-

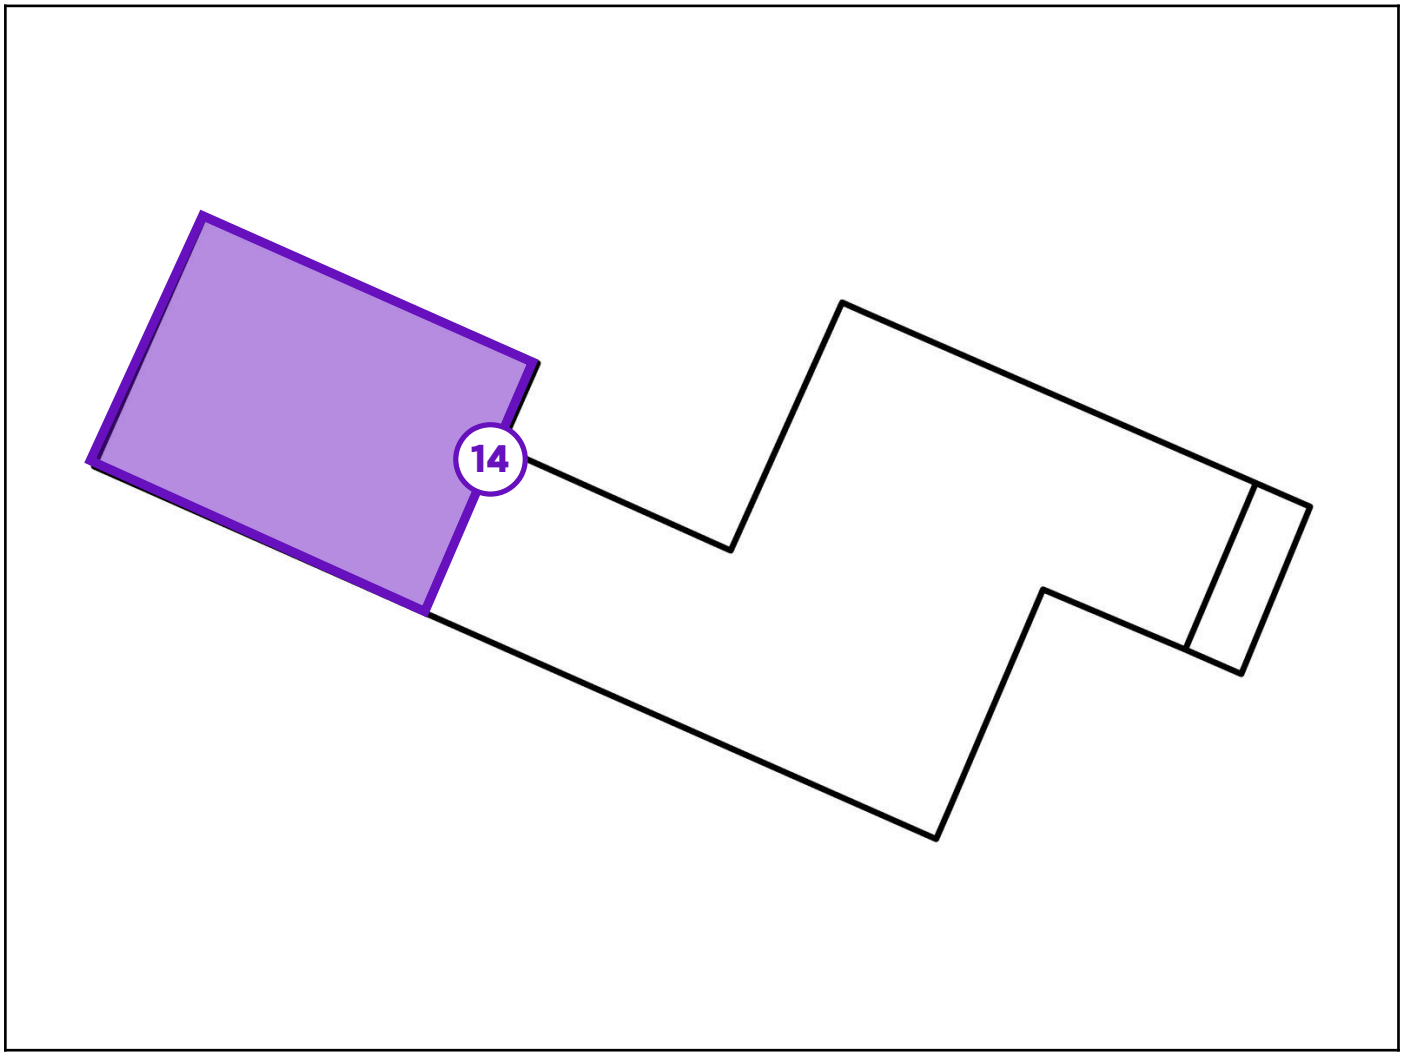
Plan 1.7: dak

Beschrijving	Type	Actie
14. Dakbedekking: dakpannen	Overige ruimte of materiaal	-

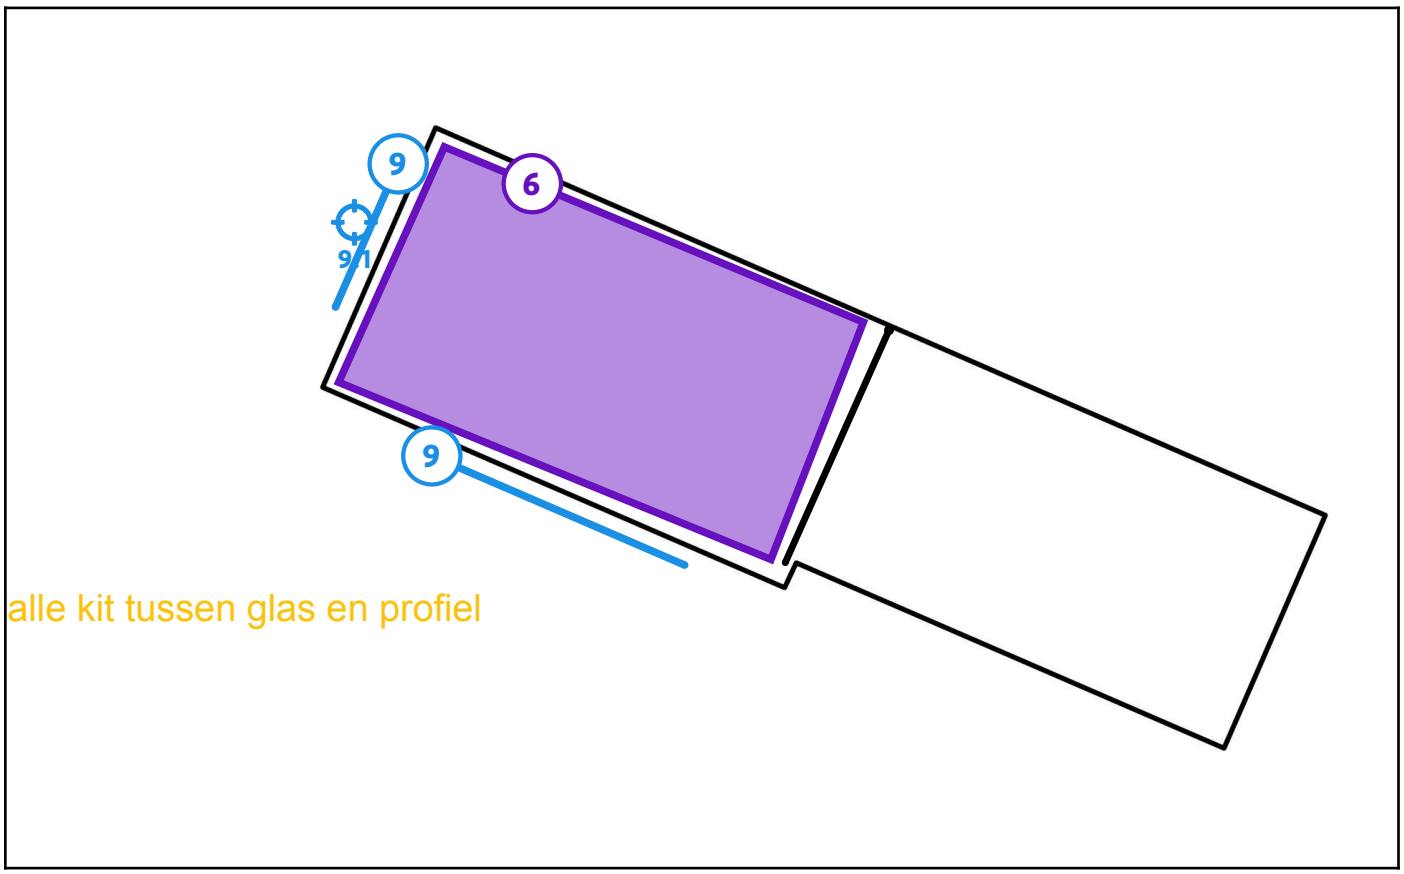
Plan 2.1: Bijgebouw plan

Beschrijving	Type	Actie
6. Verlaagde plafonds	Advies	-
9. Kit aan de ramen (tussen glas en profiel)	Geen asbest	-
9.1 Code: kit	Puntmonster	-

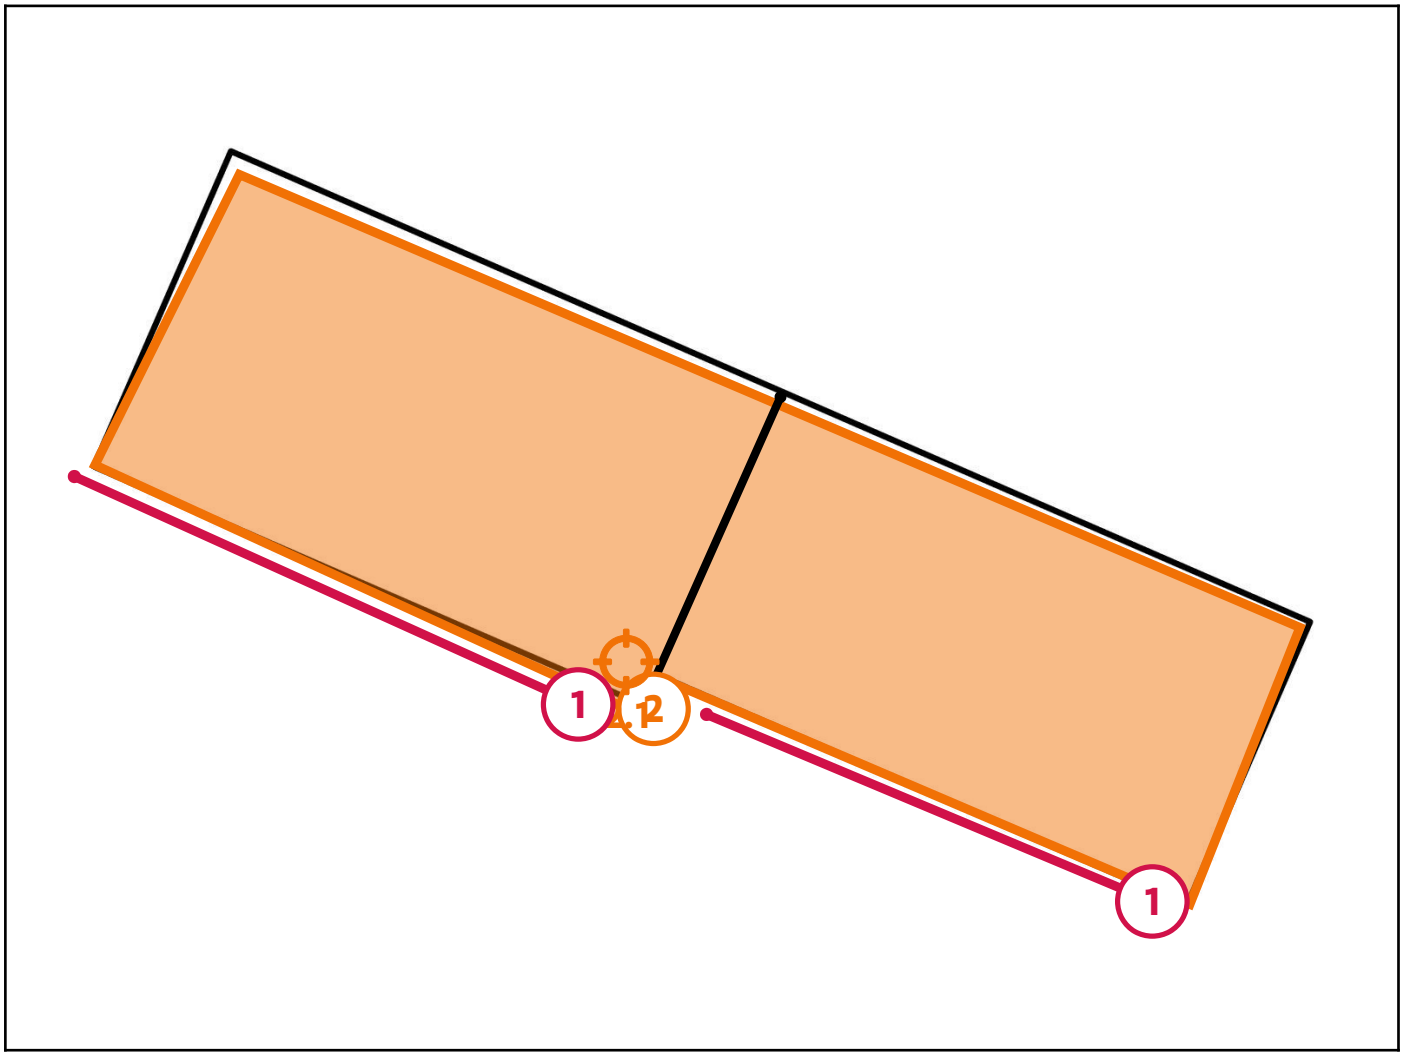
Plan 2.2: Bijgebouw plan: dak

Beschrijving	Type	Actie
1. Slib	Asbestmateriaal	Dringend verwijderen
2. Golfplaat in cement met staalname	Asbestmateriaal	Verwijderen
2.1 Code: golfplaat achteraan	Puntmonster	-

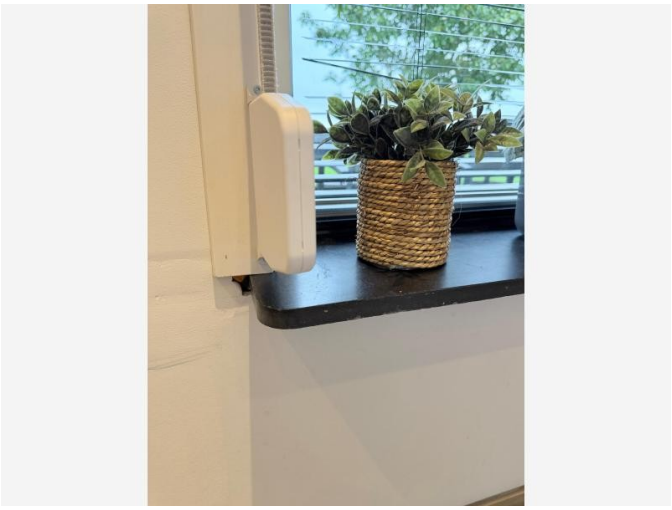
Fiche 4: Massal venstertablet zonder staalafname

Asbestmateriaal

Het asbestmateriaal valt onder de mijlpaal van 2040.

Eindbeoordeling materiaalrisico	Laag materiaalrisico en/of verlaagde kans op vezelvrijgave

Gebondenheid	Categorie 1: hechtgebonden in oorsprong
Asbestsoort (vezeltype)	Alleen chrysotiel aanwezig
Asbestconcentratie	Laag (< 50%)
Afschermingsgraad van het gehele materiaal	Geheel of deels vrij aan binnenluchtstromen
Toestand van het materiaal	Licht beschadigd, licht verweerd. Intacte calciumsilicaatplaat of materiaal met categorie 3-gebondenheid

- Zorg voor een veilig beheer. Vermijd het beschadigen van het asbestmateriaal. Controleer de toestand jaarlijks op wijzigingen.
- Voer bijkomende staalname(s) uit.

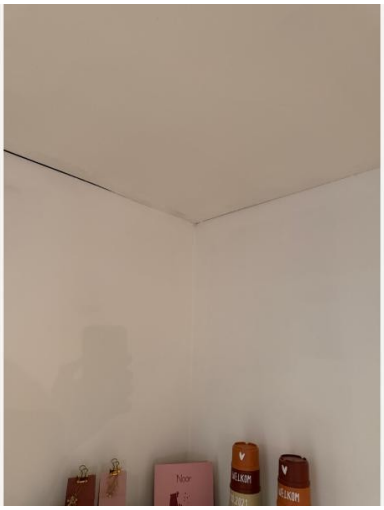
Fiche 7: Voorzet wanden

Er werden voorzetwanden (valse muren) aangebracht. Als deskundige kan ik geen uitspraak doen over eventuele asbestverdachte toepassingen die aanwezig zijn of verborgen zitten achter de voorzetwanden. Bij renovaties, sloop of verbouwingen is het aan te raden een destructieve asbestinventaris op te stellen voor deze ruimtes.

Op de dag van de inspectie was het materiaal van de voorzetwanden niet definieerbaar. (hout, gipskarton, kunststof...)

De adi is opzoek gegaan naar de smeerlaag van eventuele gipskarton platen. De smeerlagen waren niet waarneembaar.

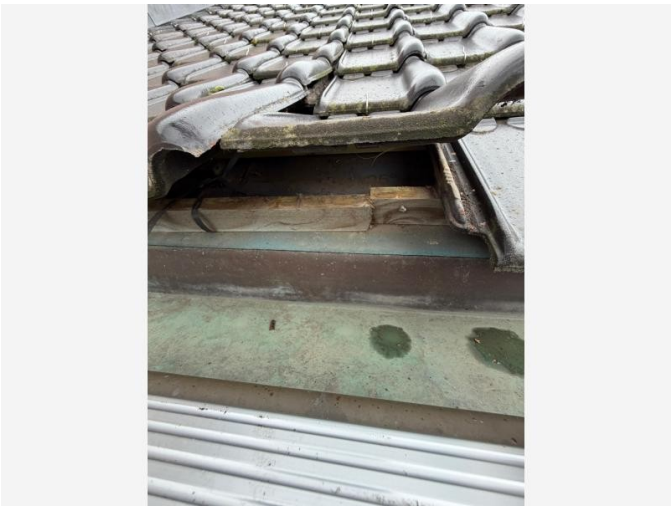
Beschrijving	Notitie	Terug te vinden op plannen
Fiche 11: Onderdak van de woning is uit doek of kunststof	-	Plan 1.6: dak
Fiche 12: Kit aan de ramen en deuren: niet asbestverdacht	Alle ramen en deuren van de woning werden afgedicht met niet - asbestverdachte kit, zowel tussen glas en kader, als tussen kader en muur.	Plan 1.1: Hoofdgebouw plan
Fiche 13: Onderdelen aan de stookketel	De materialen aan de stookketel werden gecontroleerd: dichtingen, isolerend materiaal.... Er werden geen asbestverdachte materialen waargenomen langs het exterieur. Wees waakzaam bij afbraak, voor inwendige materialen.	Plan 1.3: niveau 0 Plan 1.5: niveau +2 - zolder
Fiche 14: Dakbedekking: dakpannen	De dakbedekking bestaat uit dakpannen. Zie ook fiche onderdak.	Plan 1.7: dak
