Asbestinventarisattest

Prins Leopoldstraat 32, 9700 Oudenaarde

Attestnummer : **20261102-000340.000**
Uitgegeven op : **02.11.2026**
Geldig tot : **Onbeperkt** (tenzij de toestand wijzigt)

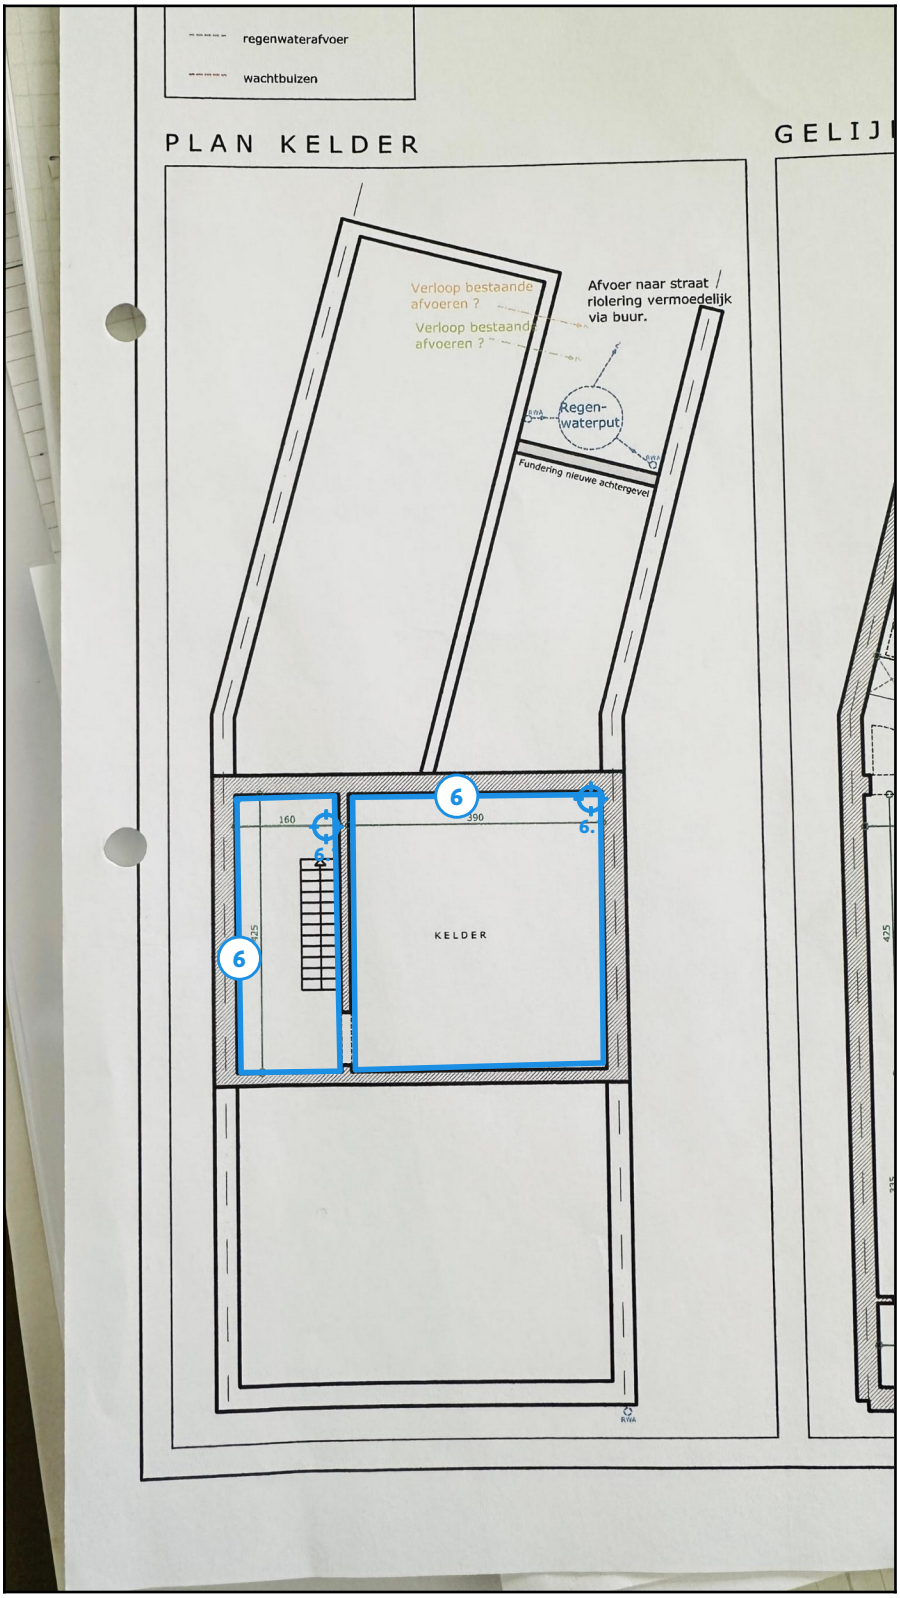
Plan 1.1: Kelder

6. Cementering muren kelder	Geen asbest	-
6.1 Code: 3	Mengmonster	-

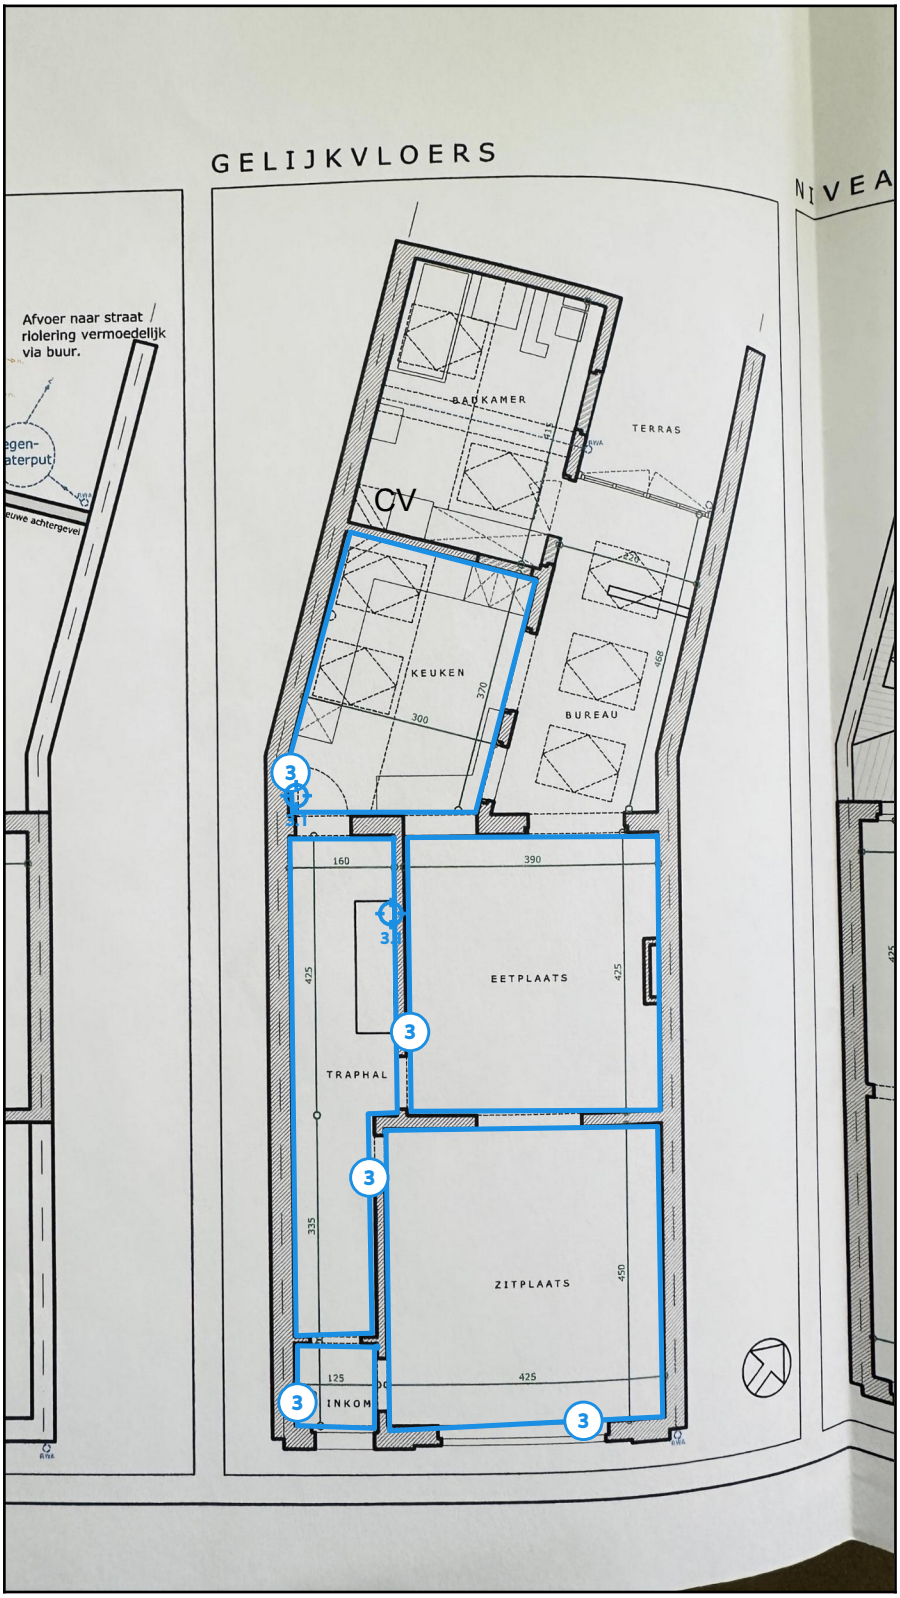
Plan 1.2: Gelijkvloers

3. Pleister muren	Geen asbest	-
3.1 Code: 1	Mengmonster	-

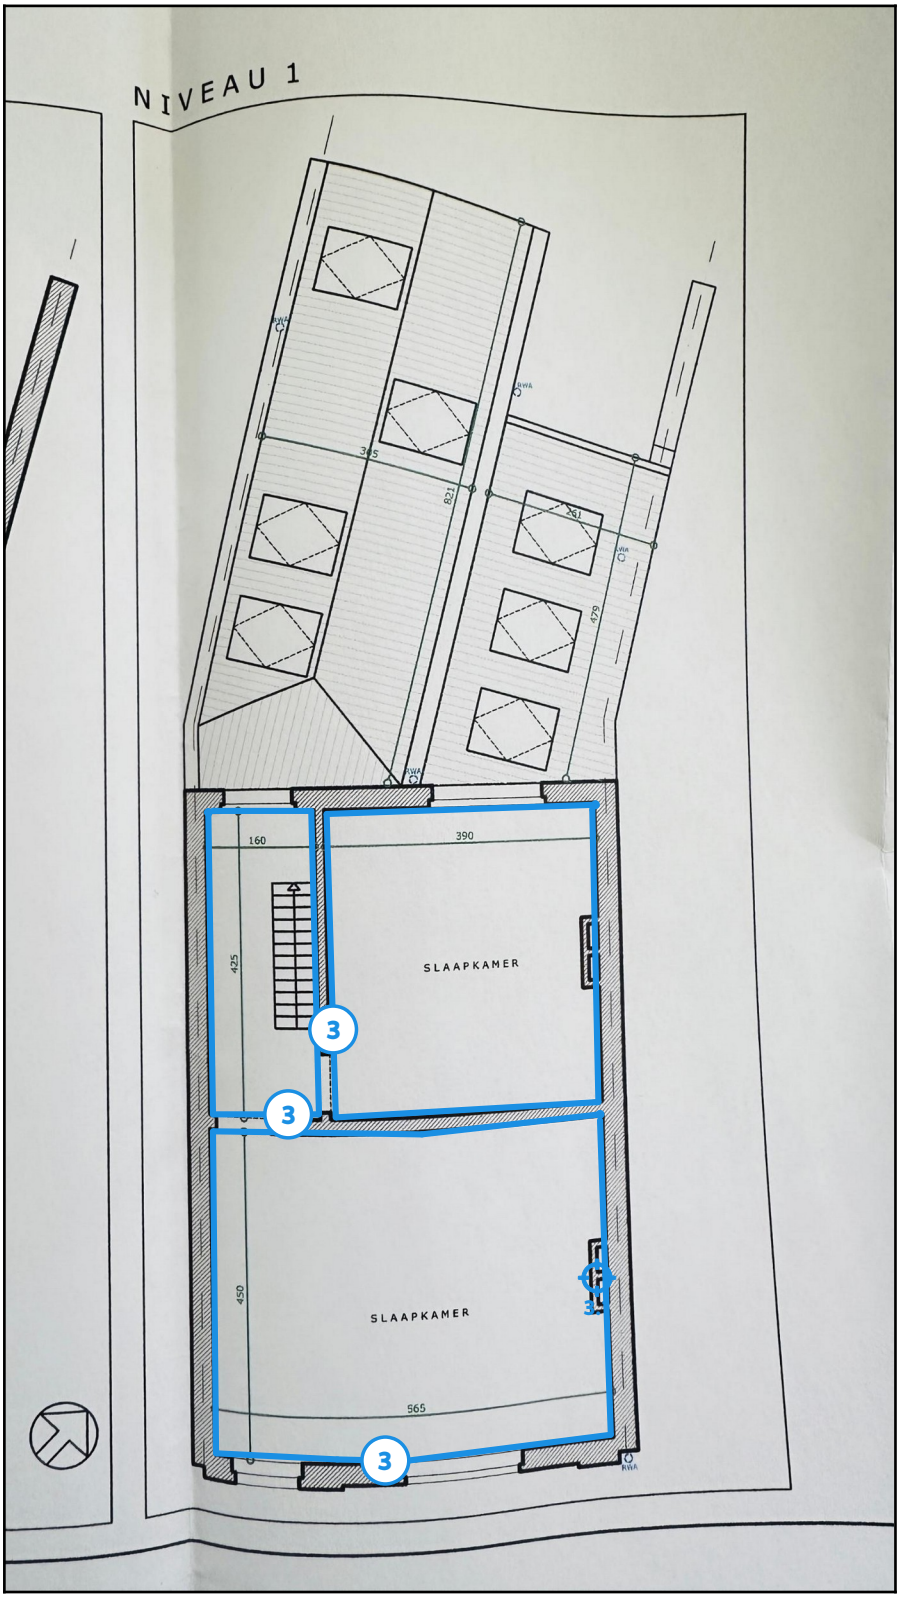
Plan 1.5: Verdieping +1

3. Pleister muren	Geen asbest	-
3.1 Code: 1	Mengmonster	-

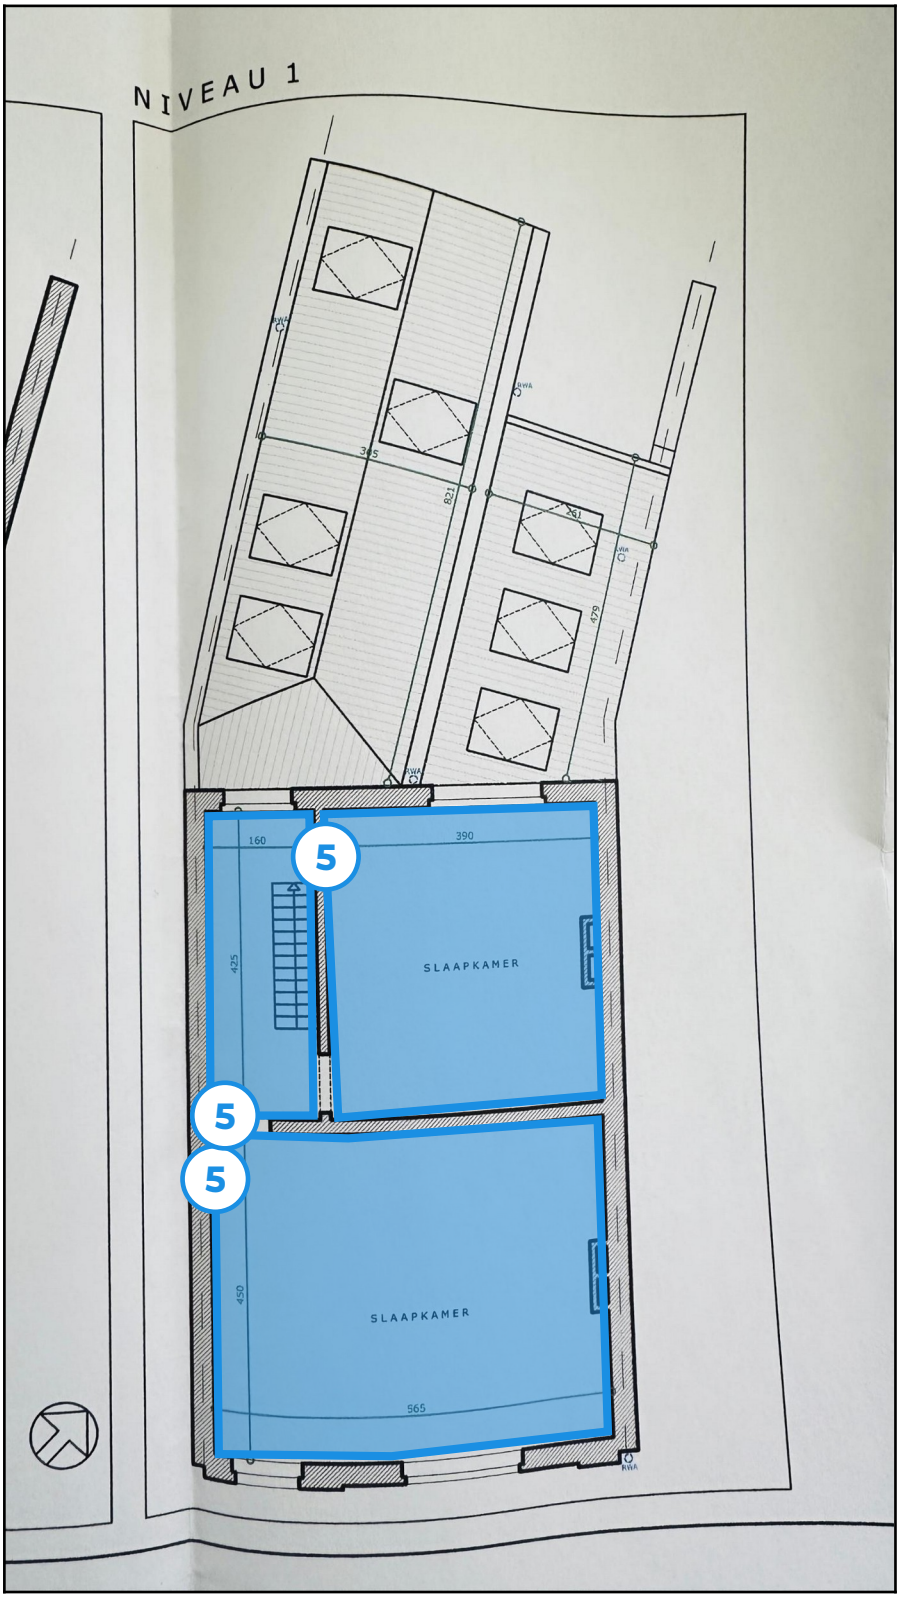
Plan 1.6: Verdieping +1

5. Pleister plafonds	Geen asbest	-

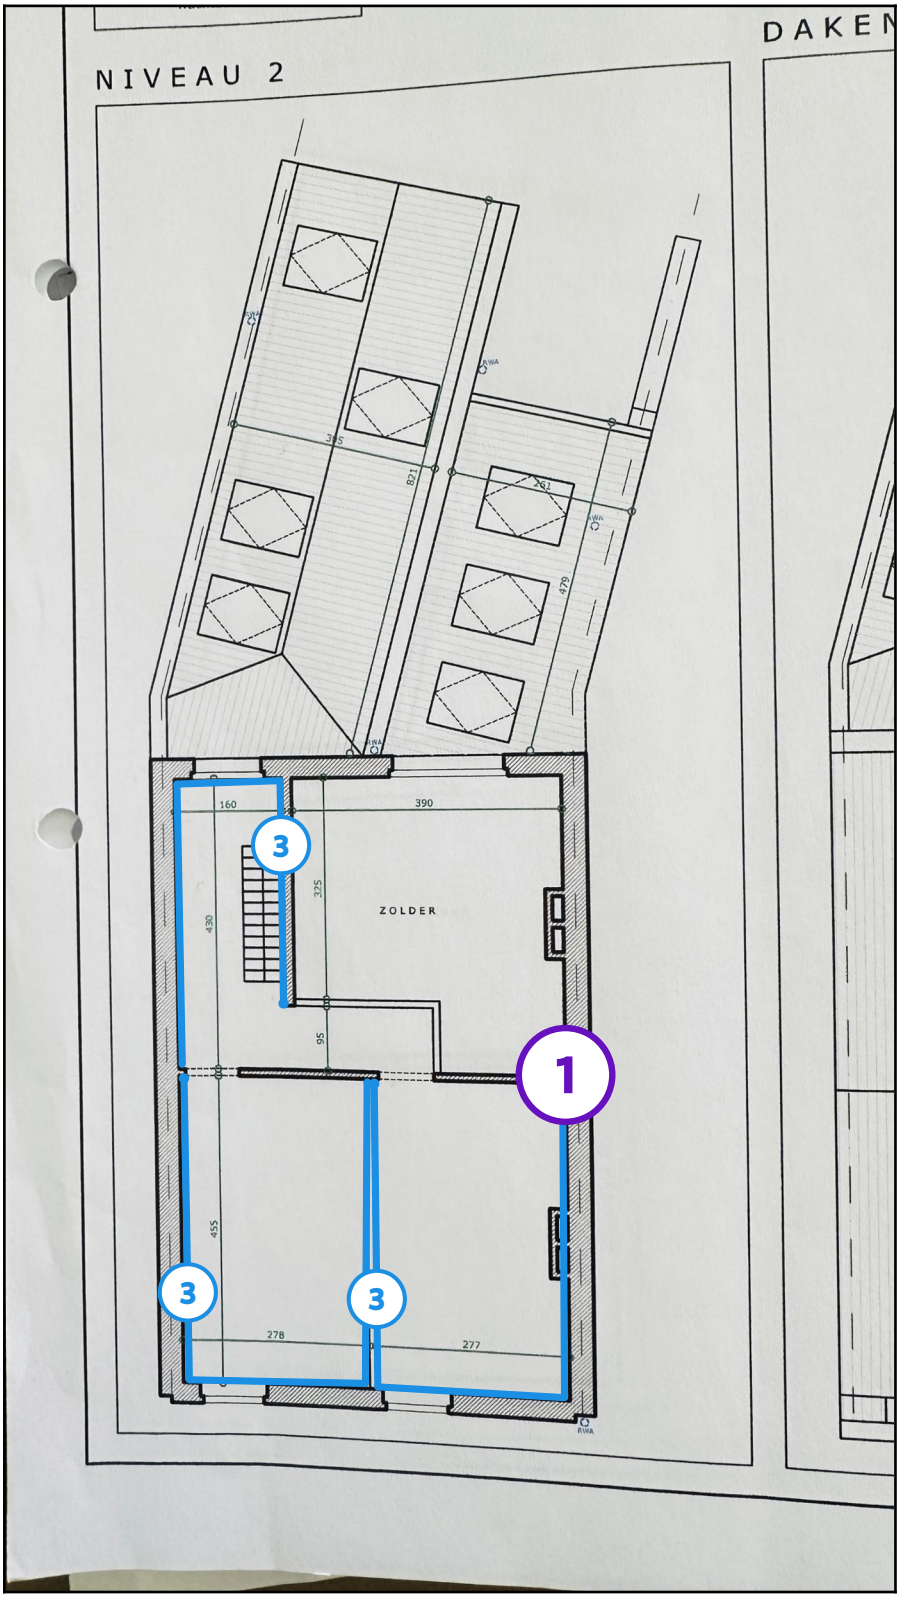
Plan 1.7: Verdieping +2

1. Inspectie aanwezigheid schouwen	Beperking	-
3. Pleister muren	Geen asbest	-

Uitleg van de asbestdeskundige: De bovenzijde noch de binnenkant van de schouw kon worden geinspecteerd vanwege de hoogte .

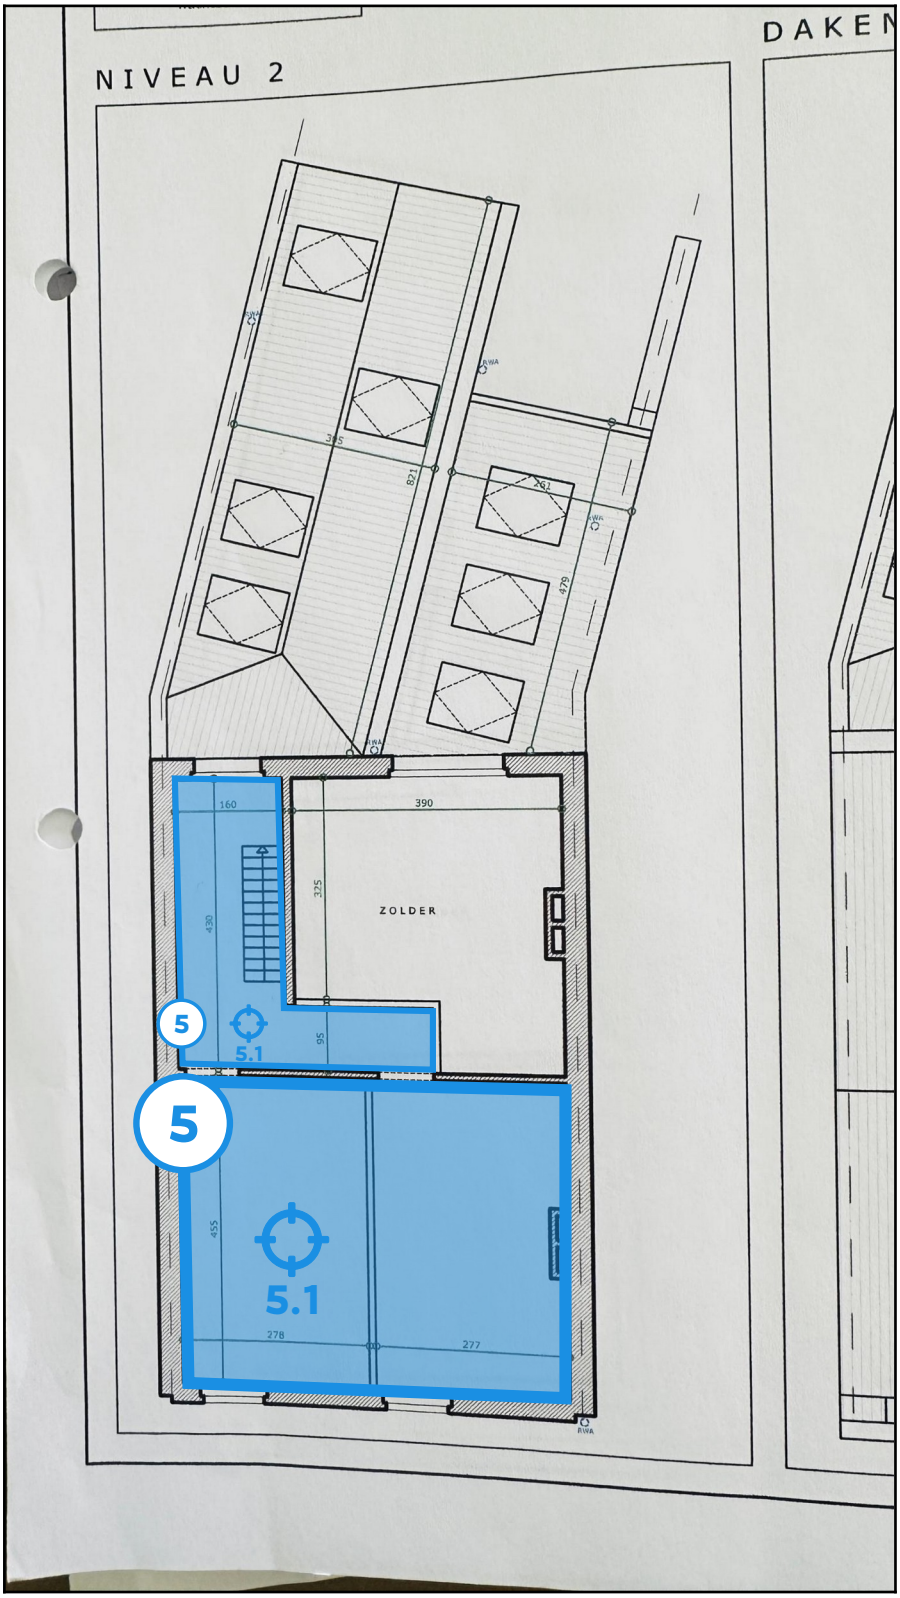
Plan 1.8: Verdieping +2

5. Pleister plafonds	Geen asbest	-
5.1 Code: 2	Mengmonster	-

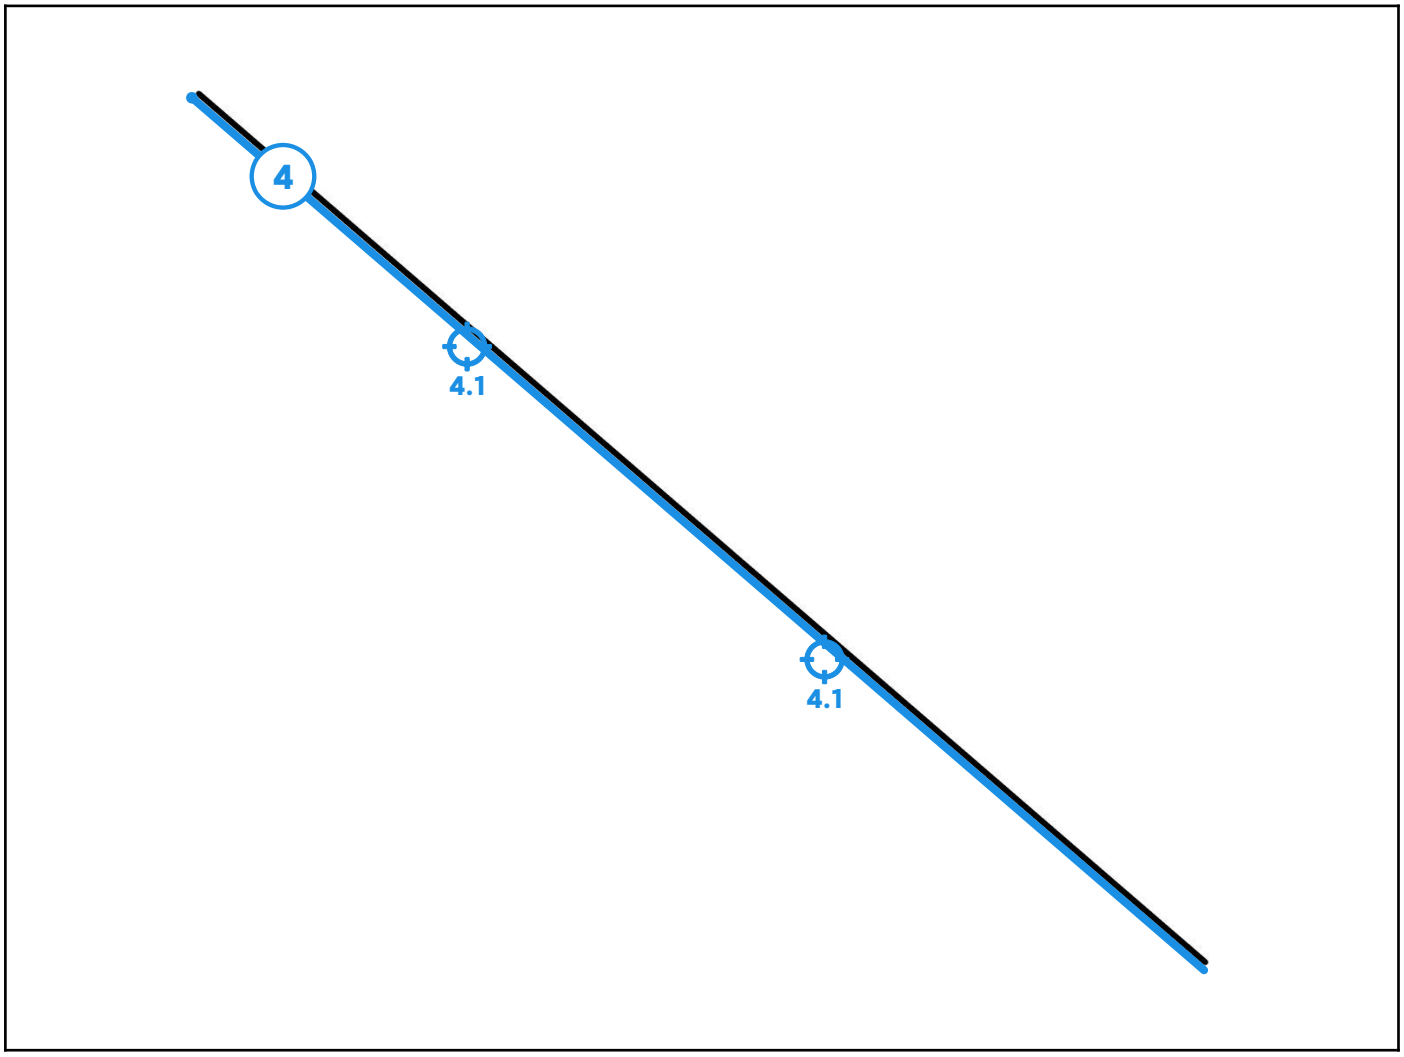
Plan 2.1: Tuinmuur plan

Beschrijving	Type	Actie
4. Gevel Crepi	Geen asbest	-
4.1 Code: 4	Mengmonster	-

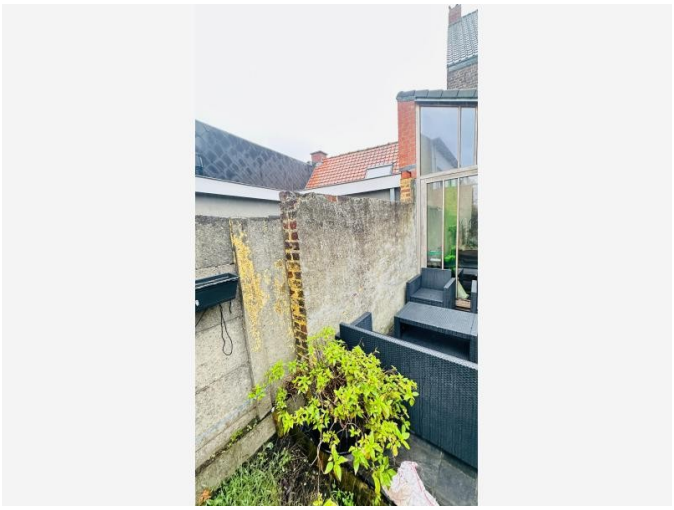
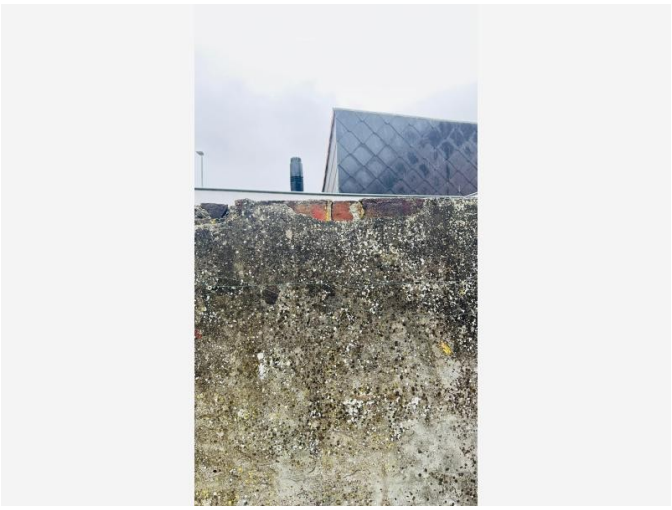
Fiche 4: Gevel Crepi

Geen asbest

Beschrijving	Gevel Crepi
Omgeving	Buiten
Primaire drager	Wand buitenschil
Bindmiddel van materiaal	Cement
Gebondenheid op basis van bindmiddel	Hecht
Hoeveelheid (oppervlakte - aantal)	• 10,00 m^2 - 1 stuk
Totale oppervlakte	10,00 m^2
Identificatiemethode	Een monstername door de asbestdeskundige met laboanalyse door een asbestlabo.
Destructieve handeling voor identificatie	Nee
Opmerking	Bij aflevering van het attest is de hoeveelheid zonder enige waarborg van oppervlakte en het verschil in min of meer tussen de werkelijke en de ingevoerde oppervlakte of gewicht ook al overtrof dit verschil 100%.

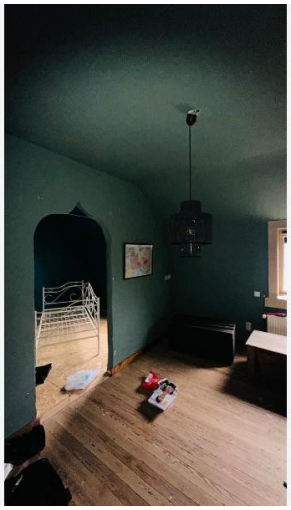
Fiche 5: Pleister plafonds

Geen asbest

Beschrijving	Pleister plafonds
Omgeving	Binnen
Primaire drager	Plafond
Bindmiddel van materiaal	Gips - kalk
Gebondenheid op basis van bindmiddel	Niet-hechtgebonden
Hoeveelheid (oppervlakte - dikte - aantal)	• 95,00 m^2 - 1,00 cm - 1 stuk
Totaal volume	0,95 m^3
Identificatiemethode	Een monstername door de asbestdeskundige met laboanalyse door een asbestlabo.
Destructieve handeling voor identificatie	Nee
Opmerking	Bij aflevering van het attest is de hoeveelheid zonder enige waarborg van oppervlakte en het verschil in min of meer tussen de werkelijke en de ingevoerde oppervlakte of gewicht ook al overtrof dit verschil 100%. De gepleisterde plafonds worden aangeduid met vlakken . Als deze vlakken ontbreken wil dat zeggen dat er visueel geen pleister aan de plafonds aanwezig is , onderliggende lagen zijn niet gekend .

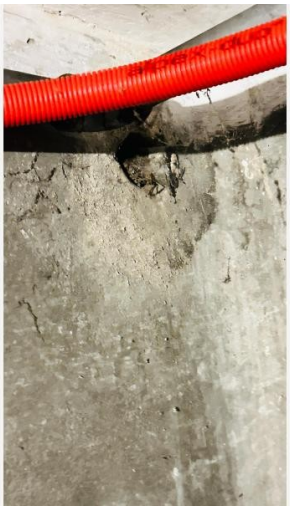
Fiche 6: Cementering muren kelder

Geen asbest

Beschrijving	Cementering muren kelder
Omgeving	Binnen
Primaire drager	Binnenwand
Bindmiddel van materiaal	Cement
Gebondenheid op basis van bindmiddel	Hecht
Hoeveelheid (gewicht - aantal)	• 1.000,00 kg - 1 stuk
Totaal gewicht	1.000,00 kg
Identificatiemethode	Een monstername door de asbestdeskundige met laboanalyse door een asbestlabo.
Destructieve handeling voor identificatie	Nee
Opmerking	Bij aflevering van het attest is de hoeveelheid zonder enige waarborg van oppervlakte en het verschil in min of meer tussen de werkelijke en de ingevoerde oppervlakte of gewicht ook al overtrof dit verschil 100%.
