Asbestinventarisattest

Leopoldslei 154B, 2930 Brasschaat

Attestnummer : **20261030-000509.000**
Uitgegeven op : **30.10.2026**
Geldig tot : **Onbeperkt** (tenzij de toestand wijzigt)

Asbestveilig (maar mogelijk niet asbestvrij)

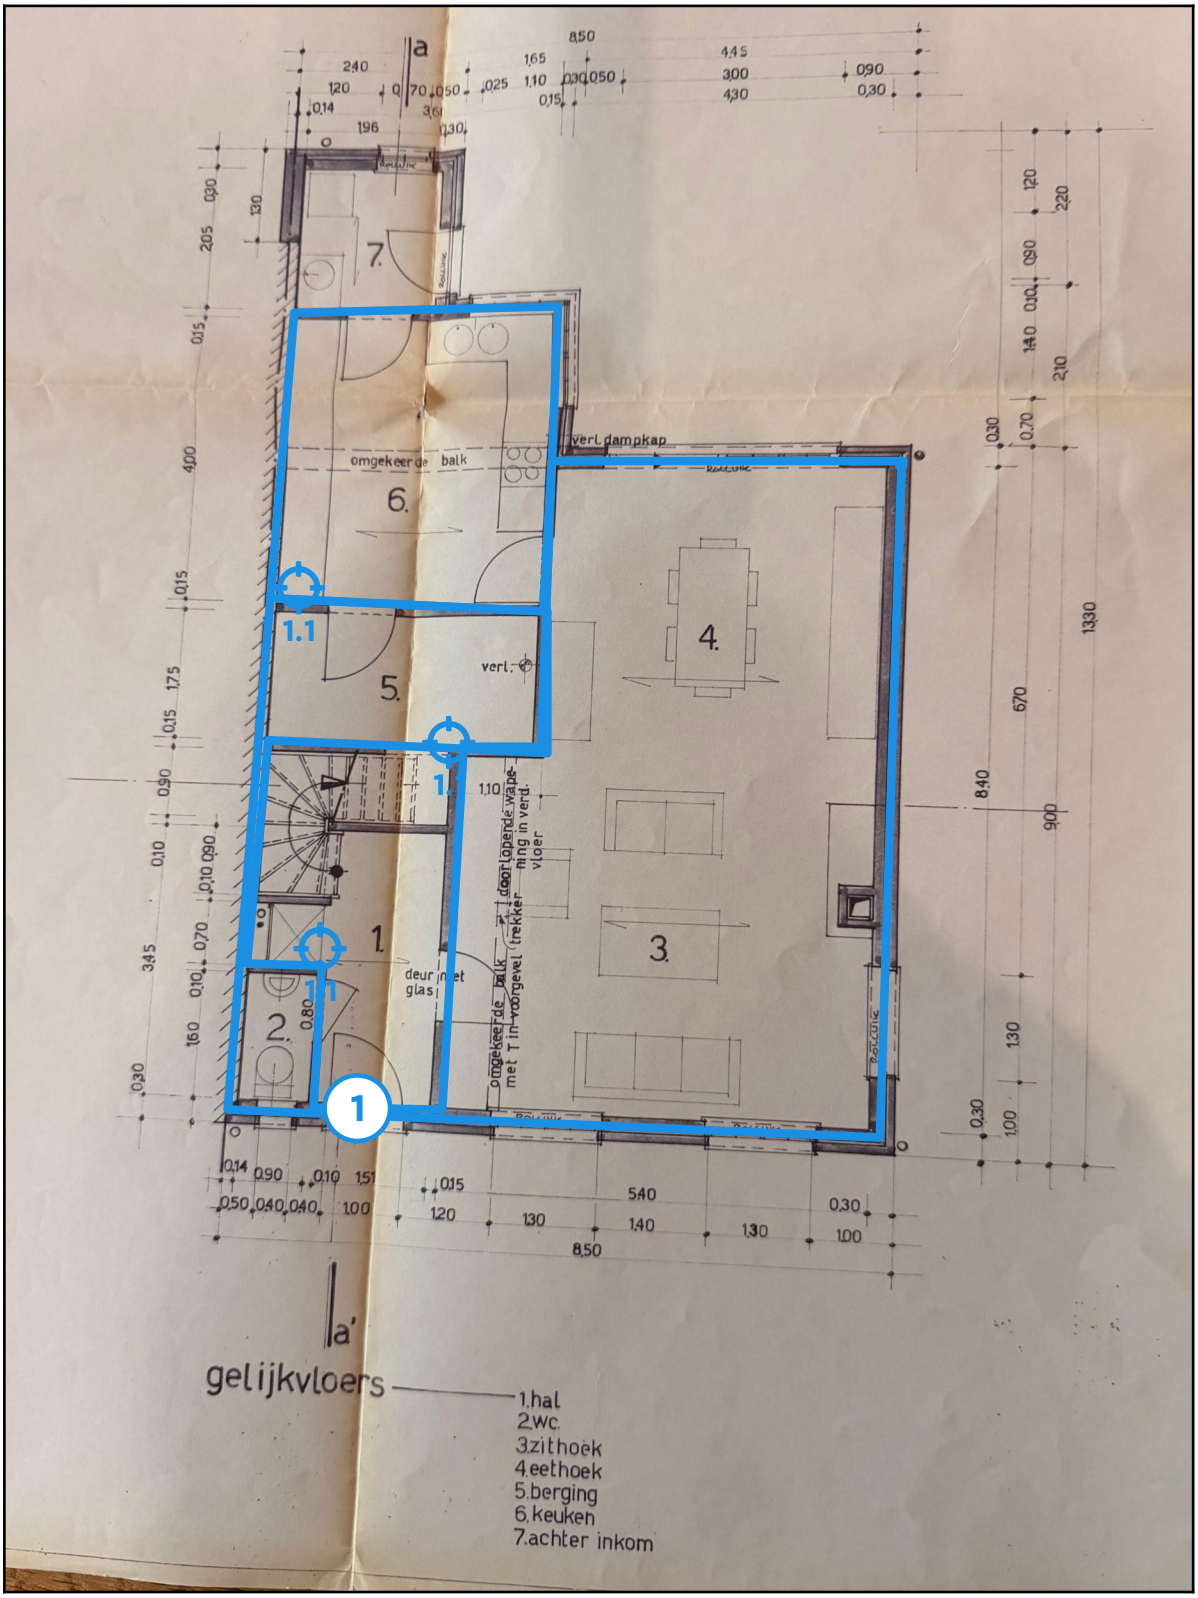
Plan 1.1: Gelijkvloers

1. Pleisterwerk muren	Geen asbest	-
1.1 Code: MM01	Mengmonster	-

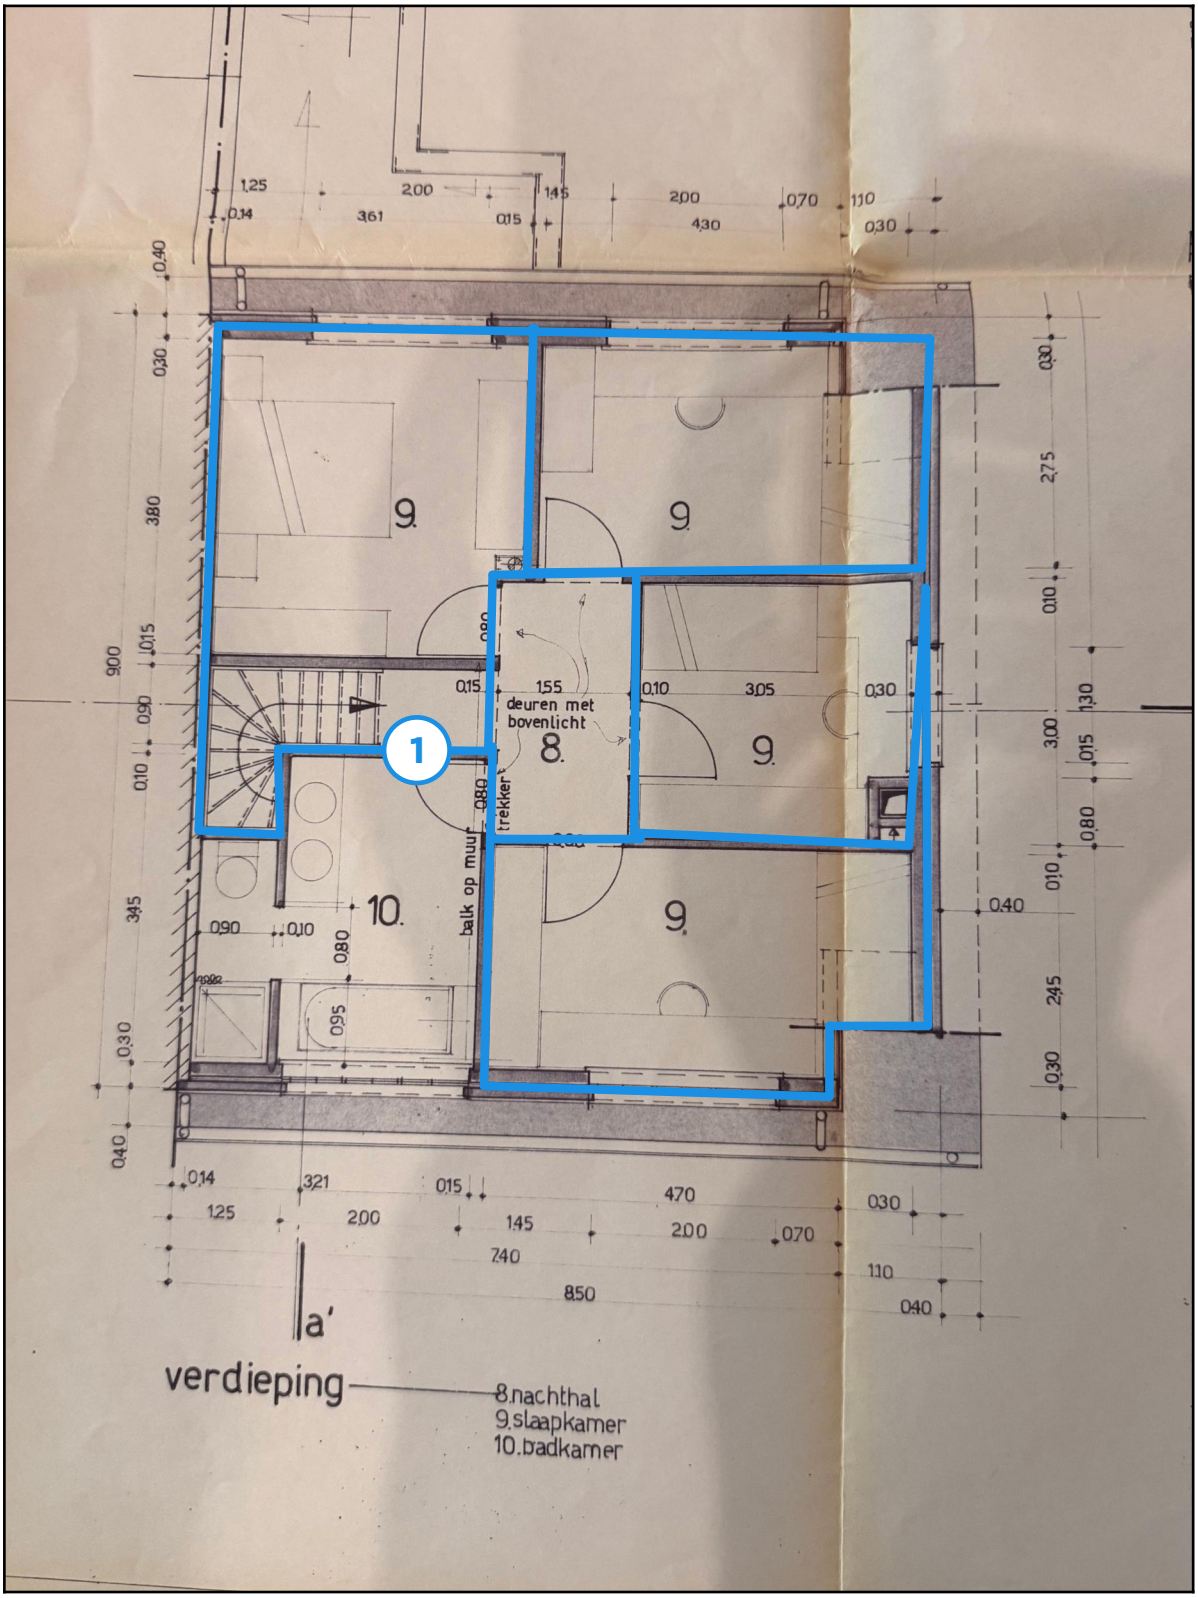
Plan 1.2: Verdieping

1. Pleisterwerk muren	Geen asbest	-

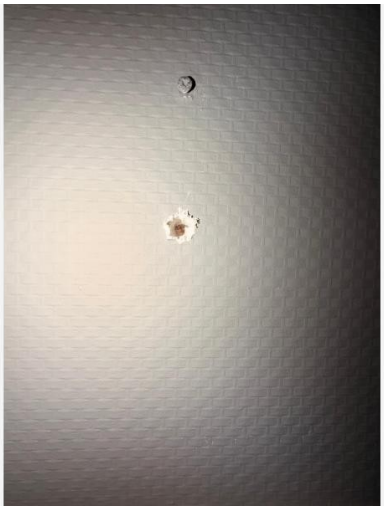
Fiche 1: Pleisterwerk muren

Geen asbest

#	Type	Referentie	Resultaat
1.1	Mengmonster	MM01	Geen asbest

Beschrijving	Pleisterwerk muren
Omgeving	Binnen
Primaire drager	Binnenwand
Bindmiddel van materiaal	Gips - kalk
Gebondenheid op basis van bindmiddel	Niet-hechtgebonden
Hoeveelheid (oppervlakte - dikte - aantal)	• 300,00 m^2 - 1,00 cm - 1 stuk
Totaal volume	3,00 m^3
Identificatiemethode	Een monstername door de asbestdeskundige met laboanalyse door een asbestlabo.
Destructieve handeling voor identificatie	Nee
Opmerking	Hoeveelheid asbest in het pleisterwerk werd niet bepaald aangezien er geen asbest werd teruggevonden in het mengstaal.
