Asbestinventarisattest

Fort II straat 60, 2160 Wommelgem

Attestnummer : **20261009-000011.000**
Uitgegeven op : **09.10.2026**
Geldig tot : **09.10.2036**

Niet-asbestveilig

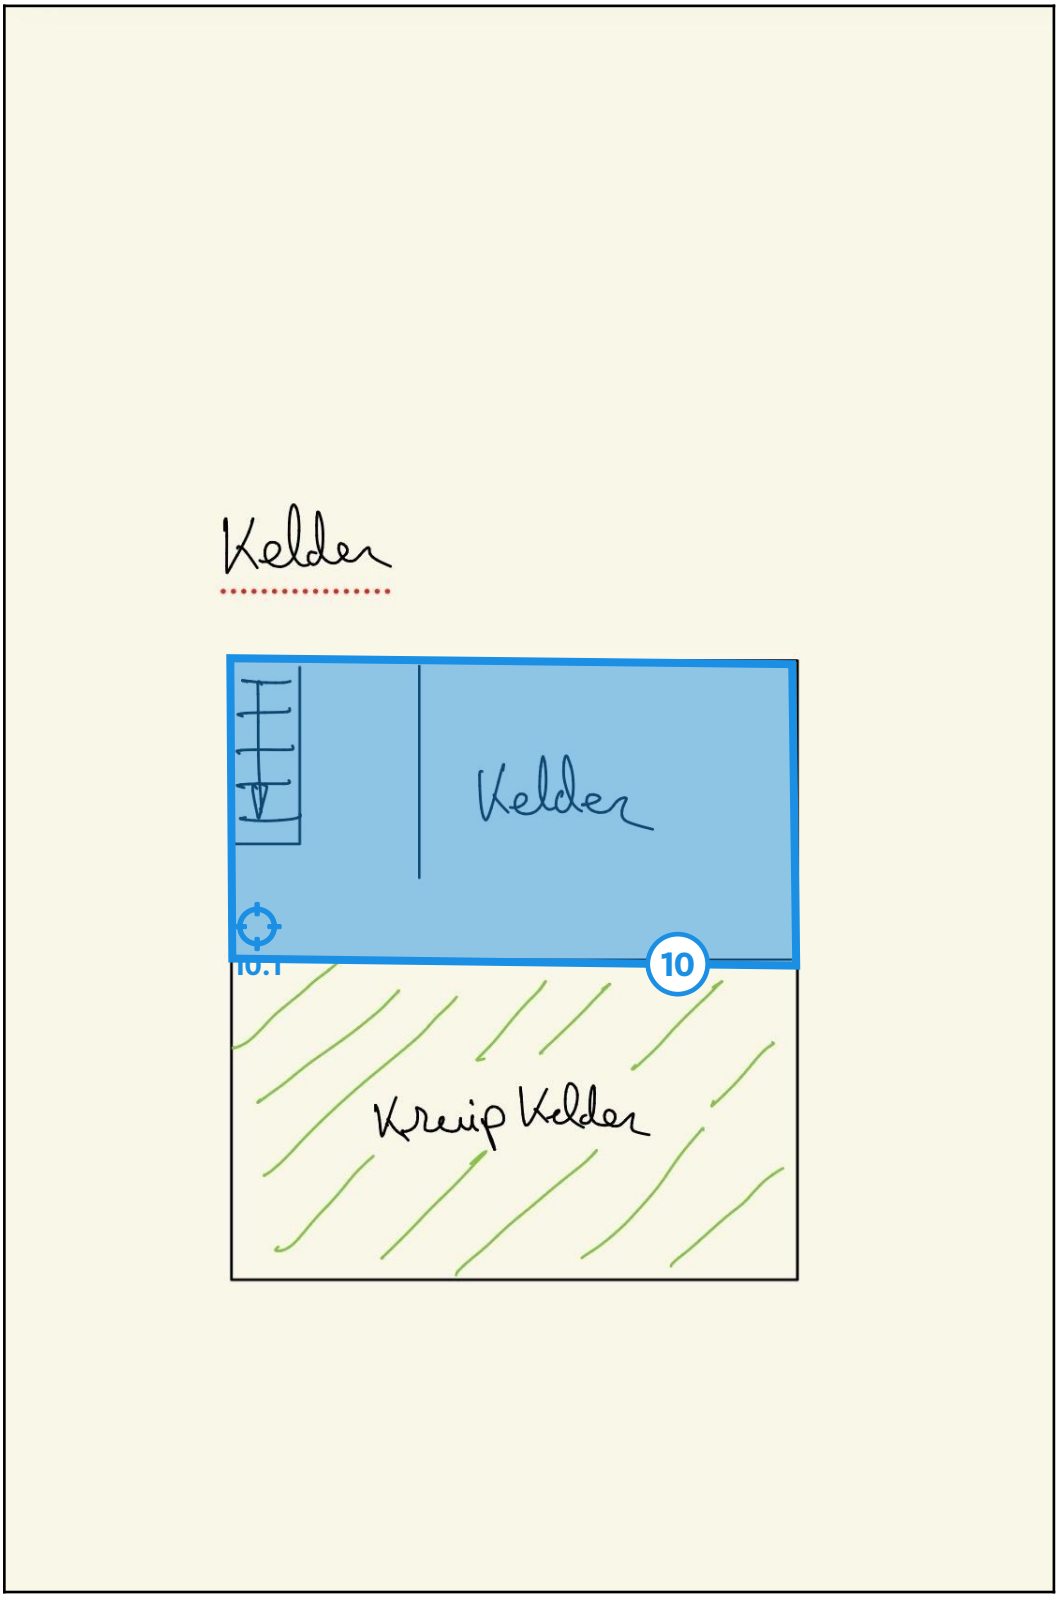
Plan 1.1: Kelder

10. Pleisterwerk plafonds	Geen asbest	-
10.1 Code: ID02	Mengmonster	-

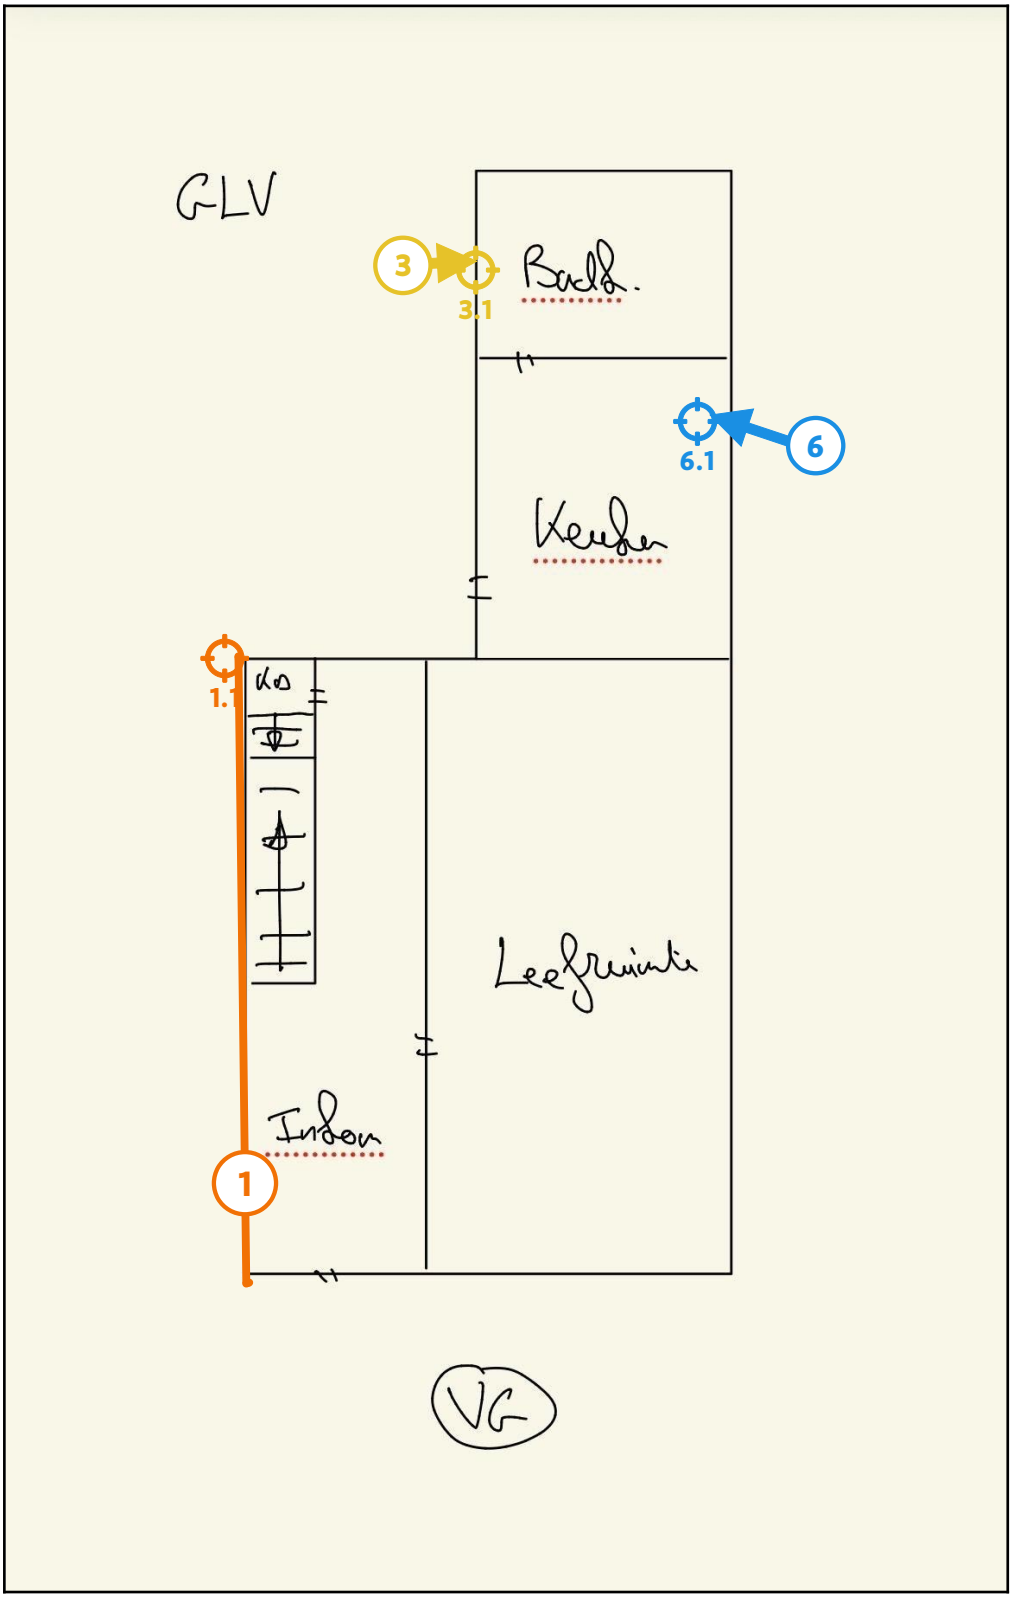
Plan 1.4: Glv kopie

1. Gevel met leien	Asbestmateriaal	Verwijderen
1.1 Code: ID05	Puntmonster	-
3. Glasal vensterpaneel	Asbestmateriaal	Zorgvuldig beheren
3.1 Code: ID06	Puntmonster	-
6. Anti-dreun	Geen asbest	-
6.1 Code: ID08	Puntmonster	-

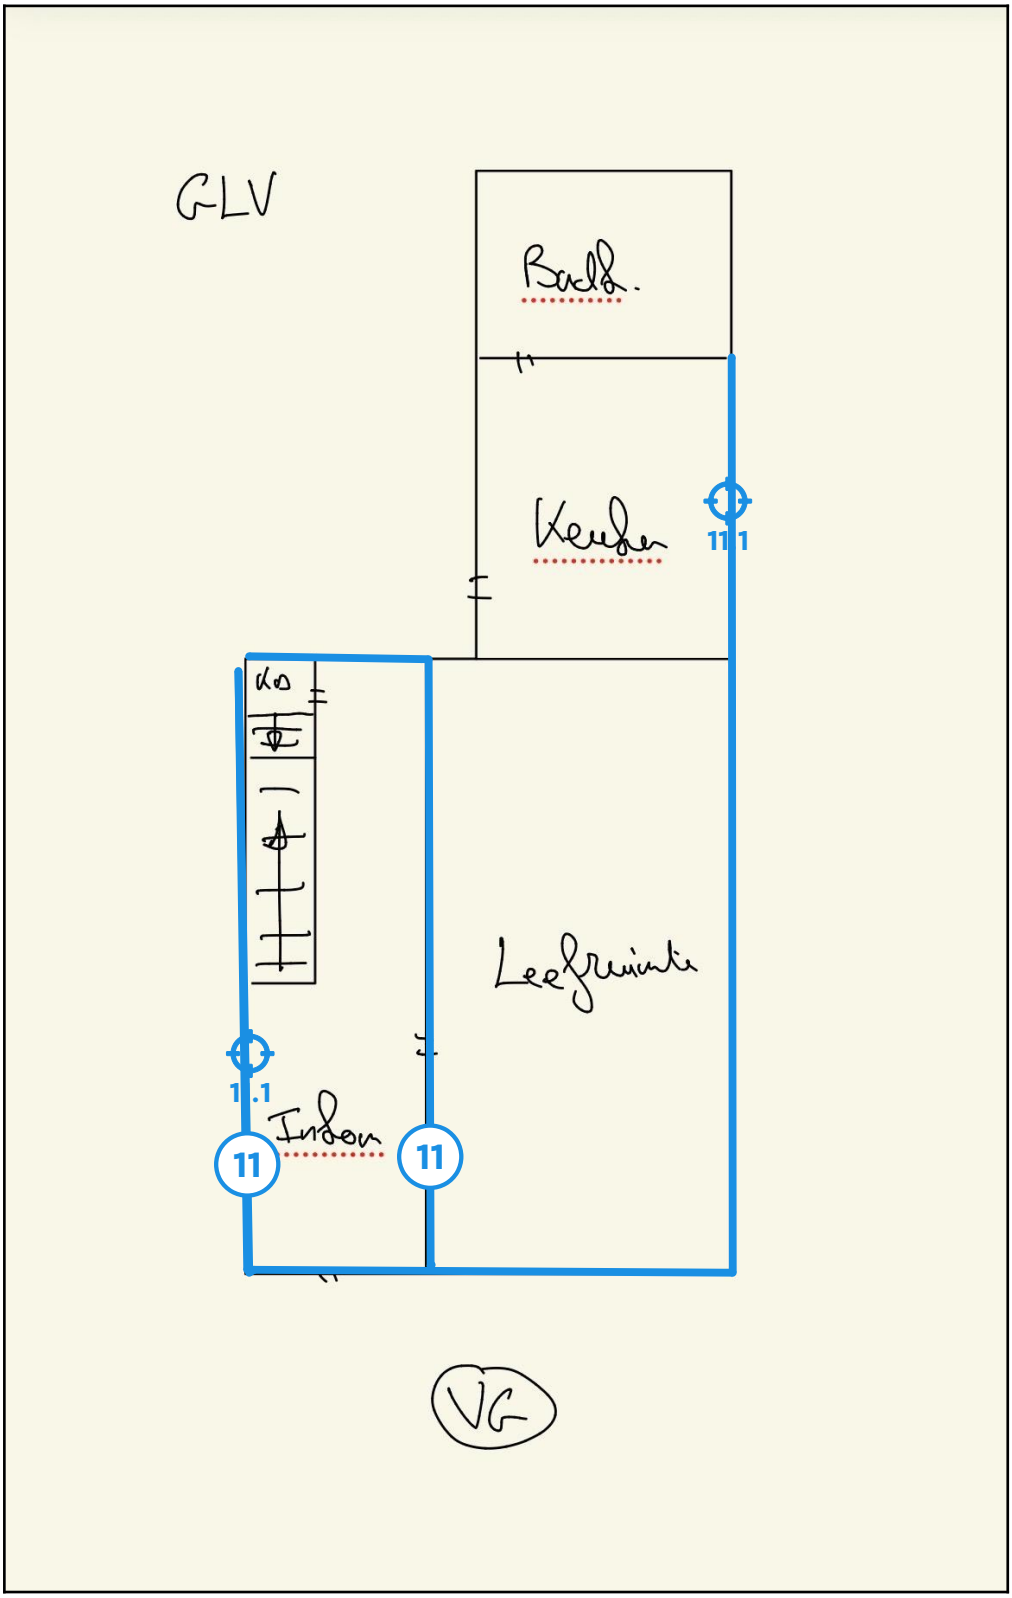
Plan 1.5: Glv kopie

11. Pleisterwerk wanden	Geen asbest	-
11.1 Code: ID01	Mengmonster	-

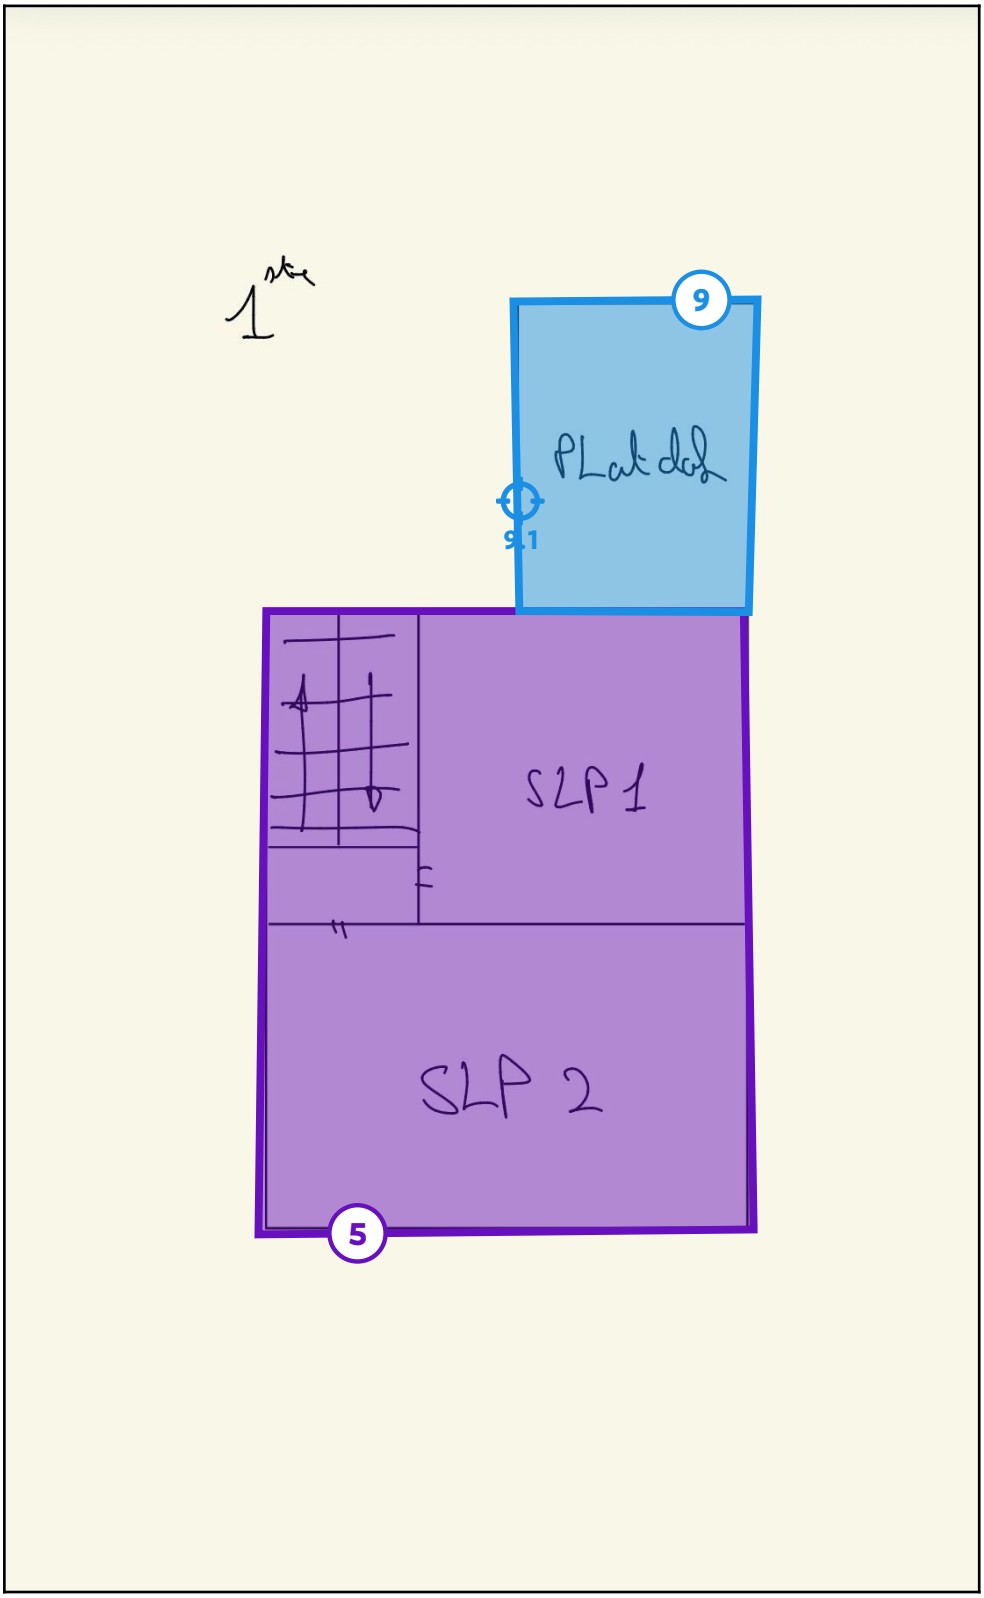
Plan 1.6: 1ste

5. Plafonds bestaande uit voorzetpanelen	Advies	-
9. Roofing achterbouw	Geen asbest	-
9.1 Code: ID03	Puntmonster	-

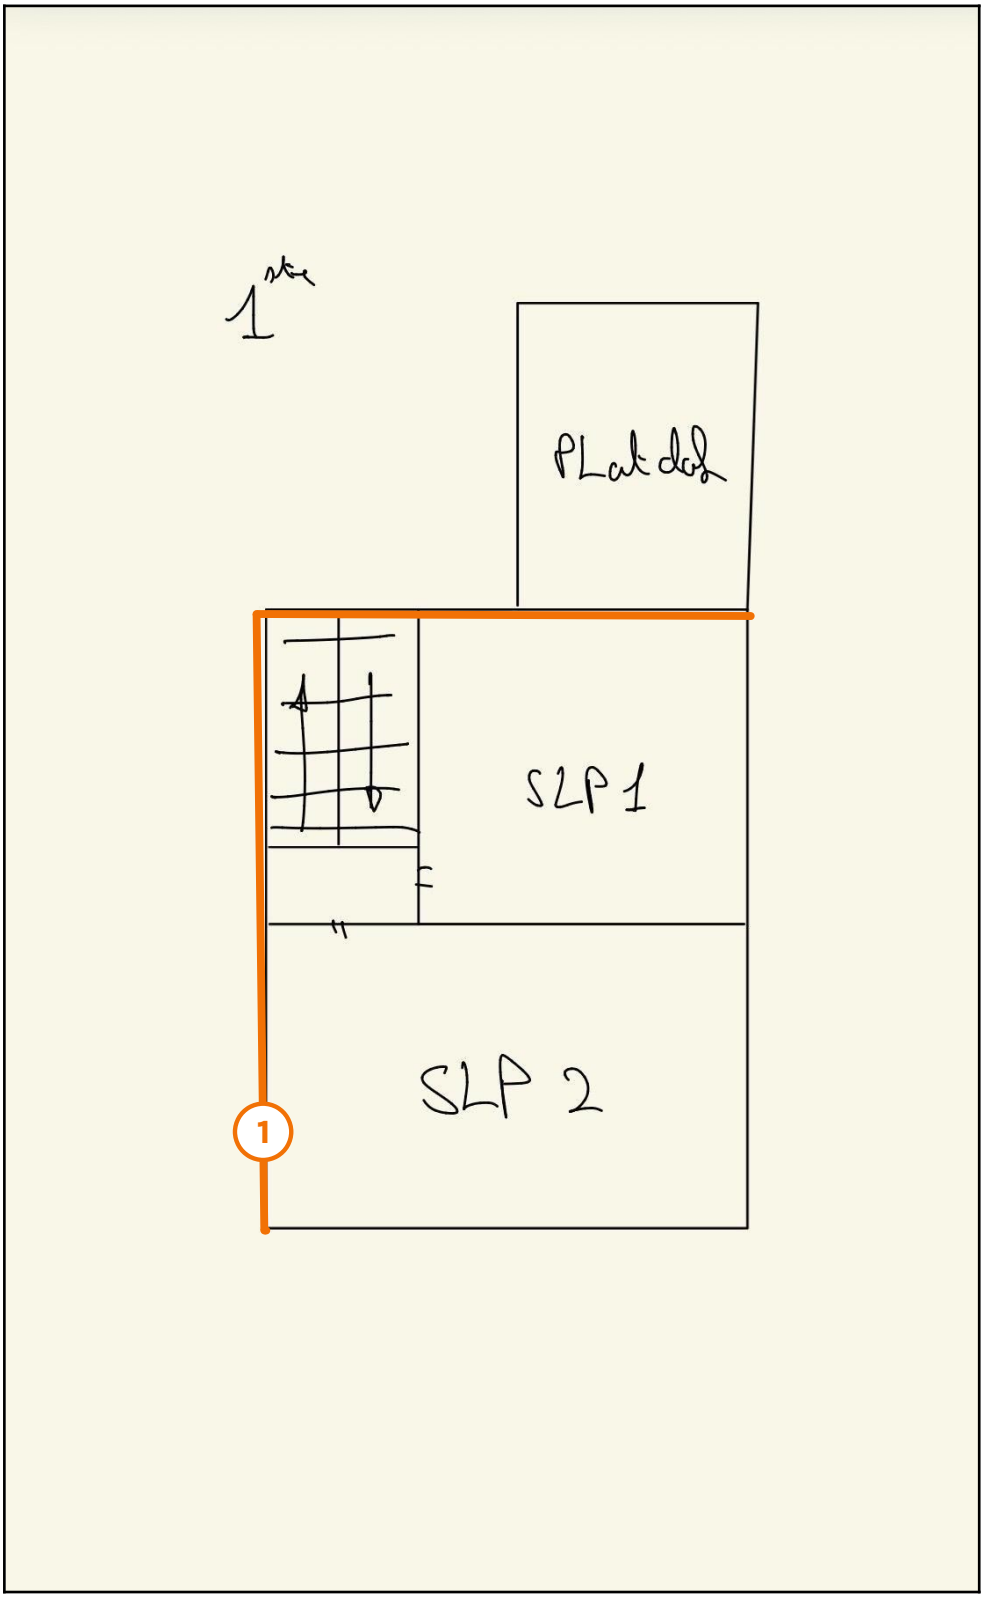
Plan 1.7: 1ste kopie

1. Gevel met leien	Asbestmateriaal	Verwijderen

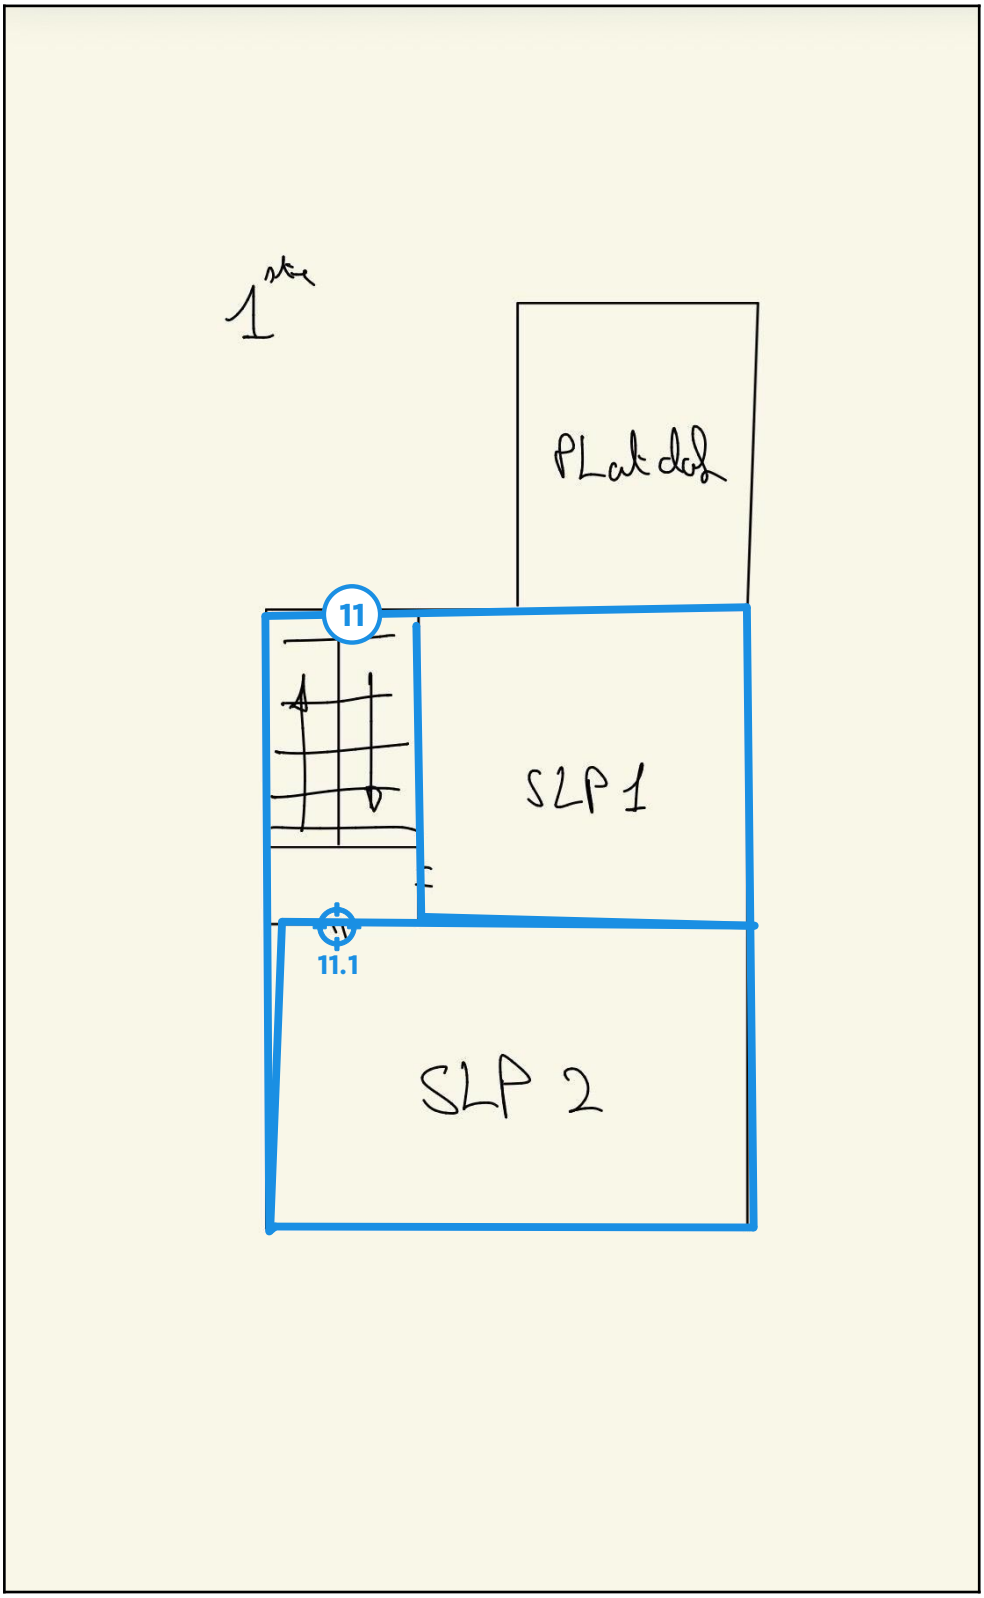
Plan 1.8: 1ste kopie kopie

11. Pleisterwerk wanden	Geen asbest	-
11.1 Code: ID01	Mengmonster	-

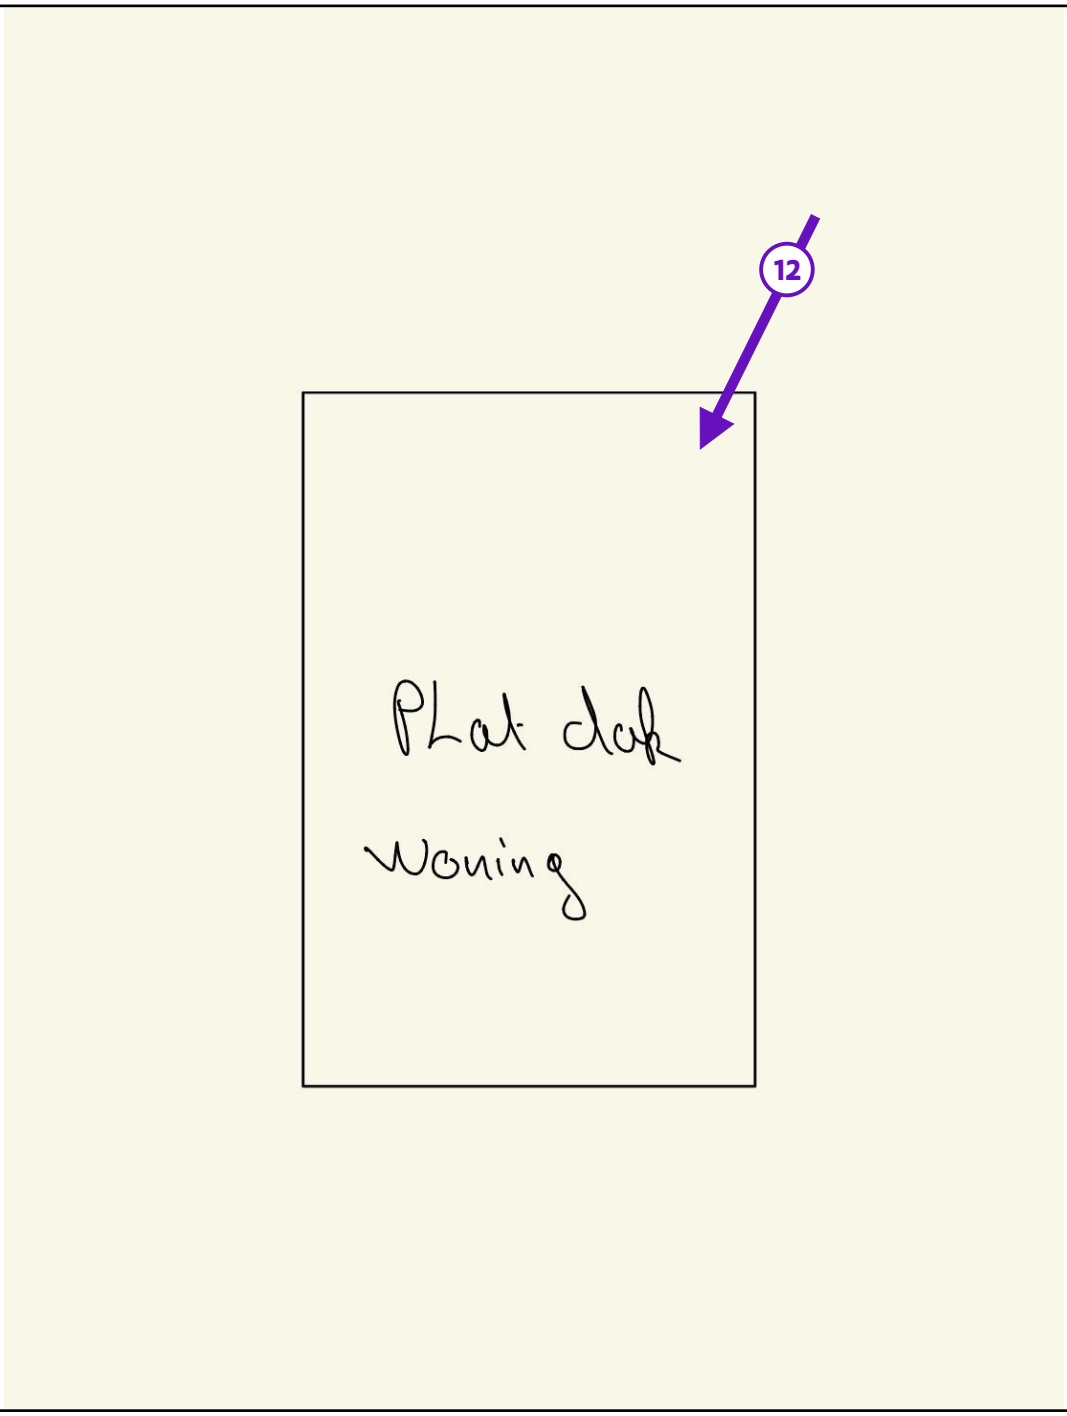
Plan 1.9: Platdak woning

Beschrijving	Type	Actie
12. Rookgaskanaal (niet verdacht)	Overige ruimte of materiaal	-

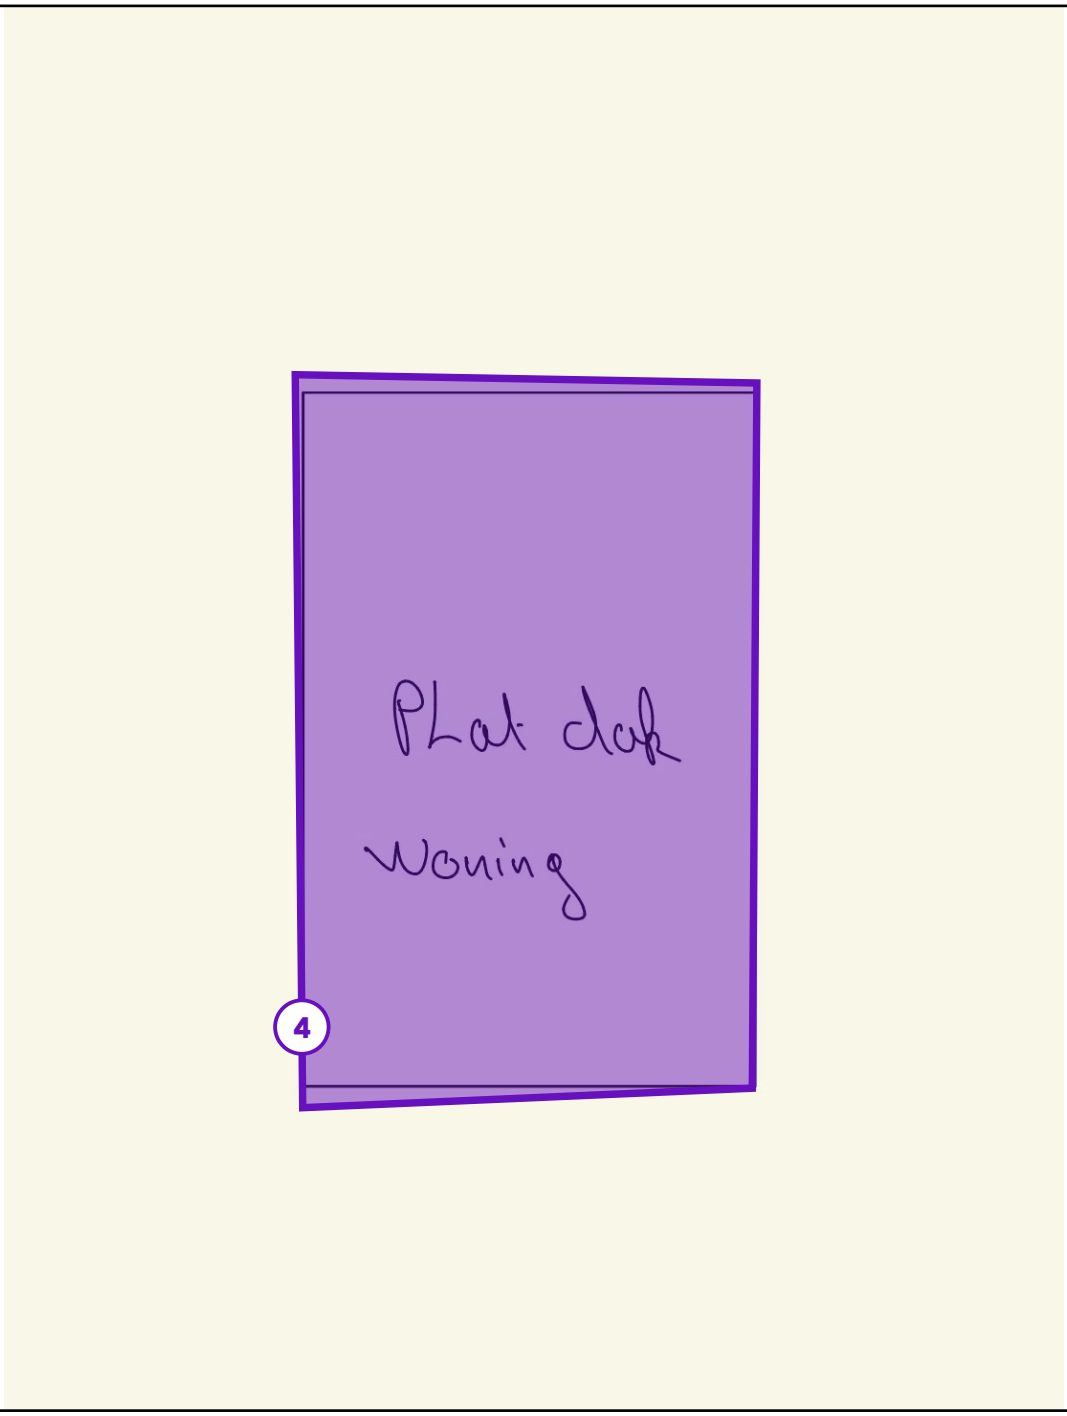
Plan 1.10: Platdak woning kopie

Beschrijving	Type	Actie
4. Dak (beperking)	Beperking	-

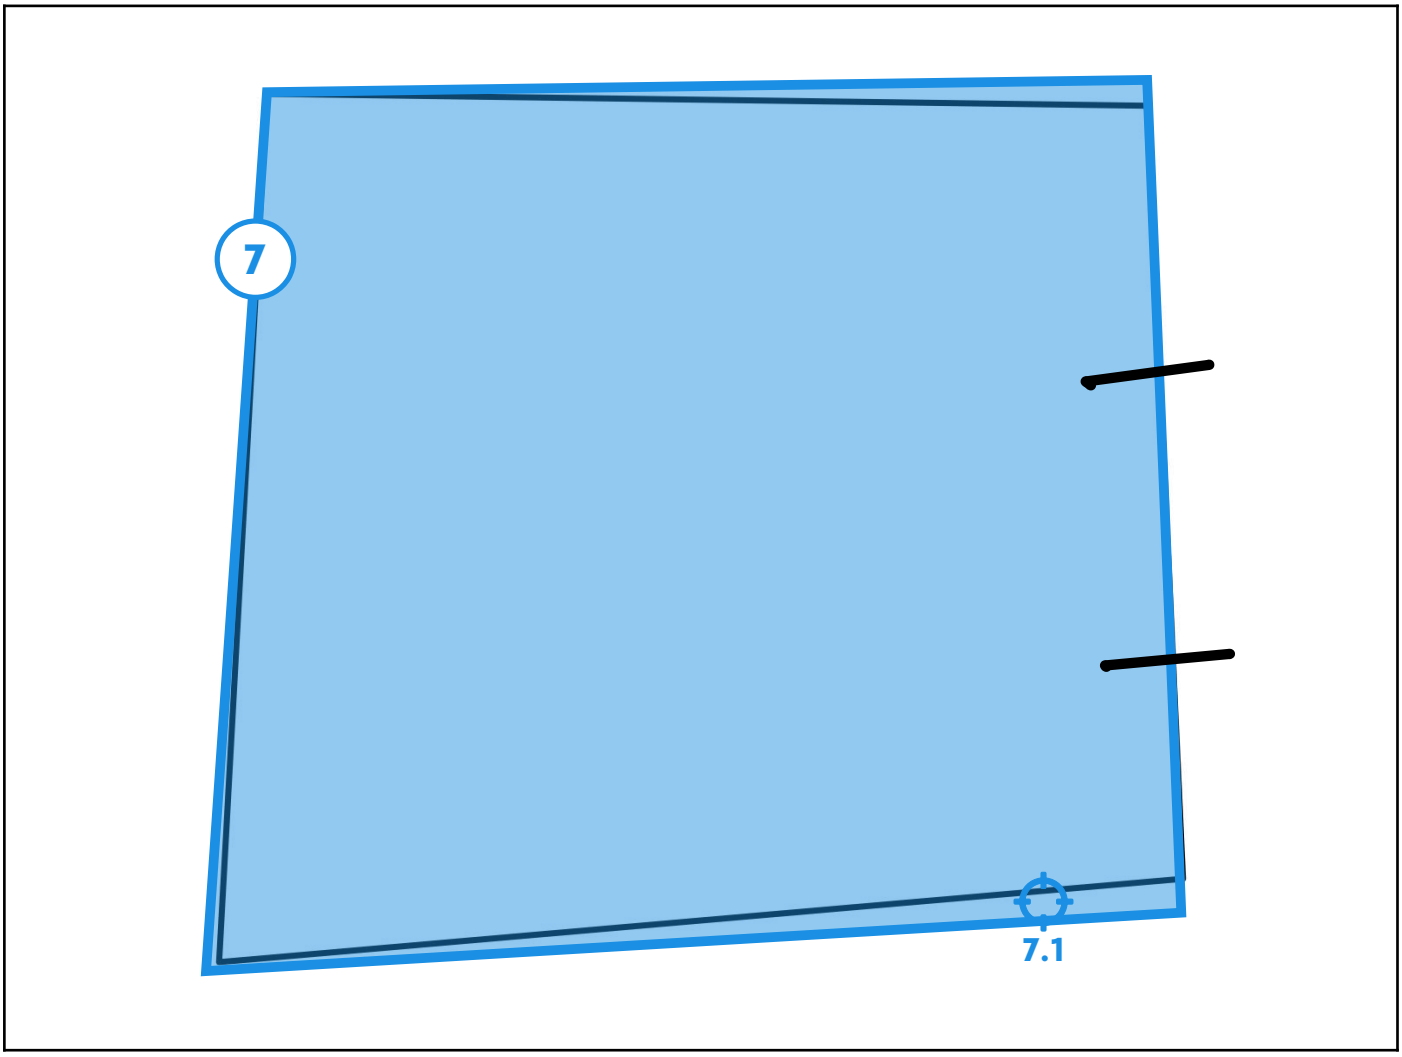
Plan 2.1: Tuinhuis 2 plan

Beschrijving	Type	Actie
7. Roofing tuinhuis 2	Geen asbest	-
7.1 Code: ID04	Puntmonster	-

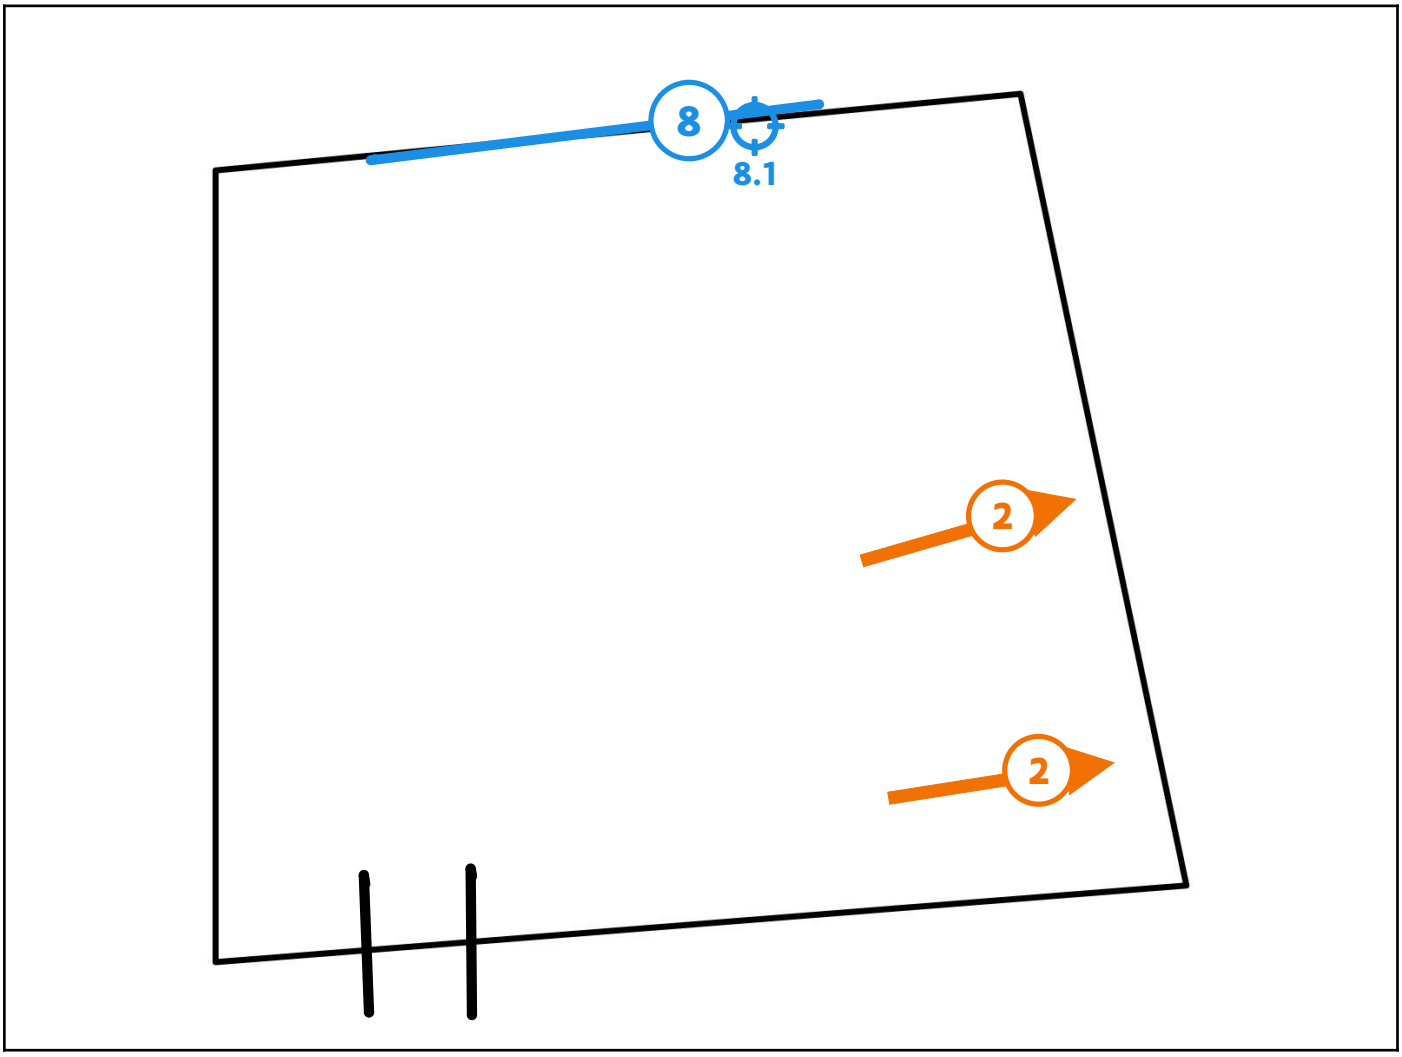
Plan 3.1: Tuinhuis 1 plan

Beschrijving	Type	Actie
2. Bakeliet	Asbestmateriaal	Verwijderen
8. Mastiek tuinhuis 1	Geen asbest	-
8.1 Code: ID07	Puntmonster	-

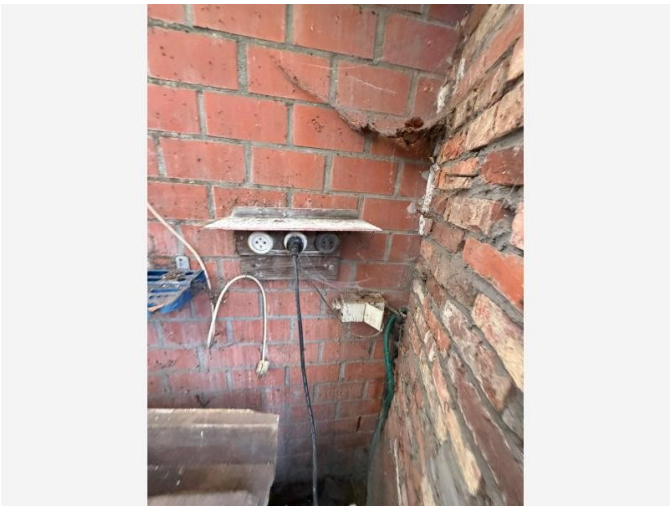
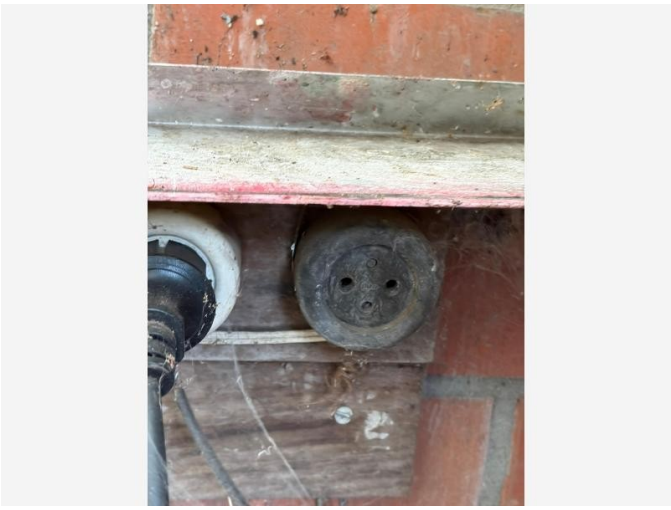
Fiche 2: Bakeliet

Het asbestmateriaal valt onder de mijlpaal van 2040.

Eindbeoordeling materiaalrisico	Verhoogd materiaalrisico en/of verhoogde kans op vezelvrijgave

Gebondenheid	Categorie 1: hechtgebonden in oorsprong
Asbestsoort (vezeltype)	Crocidoliet aanwezig
Asbestconcentratie	Laag (< 50%)
Afschermingsgraad van het gehele materiaal	Geheel of deels vrij aan de binnenlucht, maar geen contact met binnenluchtstromen
Toestand van het materiaal	Licht beschadigd, licht verweerd. Intacte calciumsilicaatplaat of materiaal met categorie 3-gebondenheid

Beschrijving	Bakeliet
Omgeving	Binnen
Primaire drager	Communicatie en elektrische infrastructuur en uitrusting
Asbestmateriaal	Plaat, paneel, tablet - Type Bakeliet
Bindmiddel van asbestmateriaal	Kunststof of -hars
Gebondenheid op basis van bindmiddel	Hecht
Hoeveelheid (oppervlakte - dikte - aantal)	• 0,10 m^2 - 1,00 cm - 1 stuk
Totaal volume	0,001 m^3
Eenvoudig bereikbaar	Ja
Bevestigingswijze	• Geschroefd
Identificatiemethode	De asbestdeskundige beoordeelt het materiaal als asbestverdacht en dus asbesthoudend, en dit zonder monstername. Motivatie: De monstername brengt andere schade aan dan schade die inherent is aan de monstername.
Destructieve handeling voor identificatie	Nee
Opmerking	De hoeveelheid is een zo nauwkeurig mogelijke opmeting. Hieraan kunnen evenwel geen rechten worden ontleend. Monstername niet uitgevoerd wegens risico op beschadiging van een elektrisch component en mogelijke blootstelling aan spanning of storingen in de elektrische installatie.

Verwijderen

- Zorg voor een veilig beheer. Vermijd het beschadigen van het asbestmateriaal. Controleer de toestand jaarlijks op wijzigingen.
- Voer bijkomende staalname(s) uit.

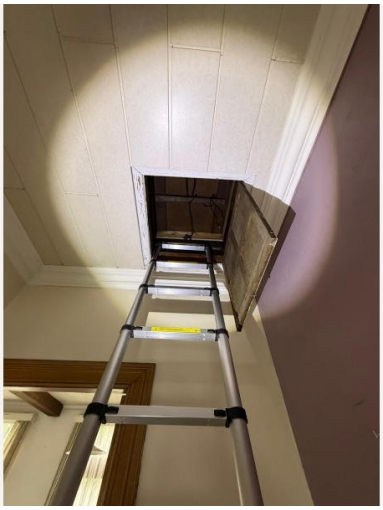
Fiche 4: Dak (beperking)

Tijdelijke beperking

Reden: Het te onderzoeken materiaal situeert zich hoger dan 3,50 m te rekenen vanaf een veilige ondergrond

Uitleg van de asbestdeskundige: In het kader van een asbestattest voor overdracht (verkoop, schenking), hoeven toepassingen die zich hoger dan 3,5m vanaf een veilige ondergrond situeren, niet onderzocht te worden.

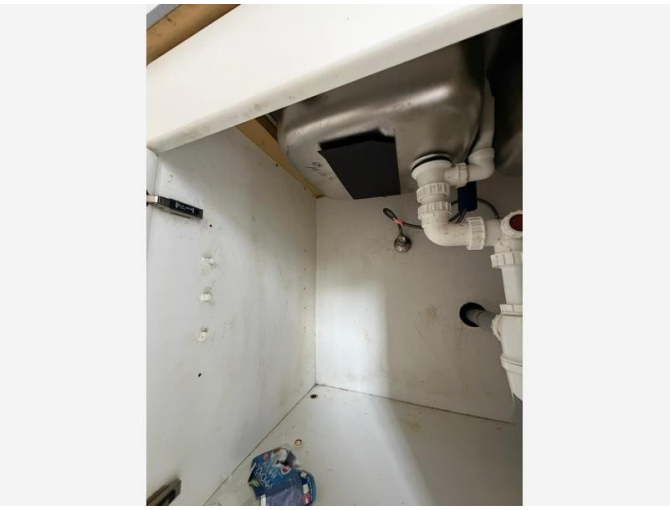
Fiche 6: Anti-dreun

Geen asbest

#	Type	Referentie	Resultaat
6.1	Puntmonster	ID08	Geen asbest
