Asbestinventarisattest

Tiensesteenweg 115, 3800 Sint-Truiden

Attestnummer : **20260802-000038.001**
Uitgegeven op : **02.08.2026**
Geldig tot : **02.08.2036**

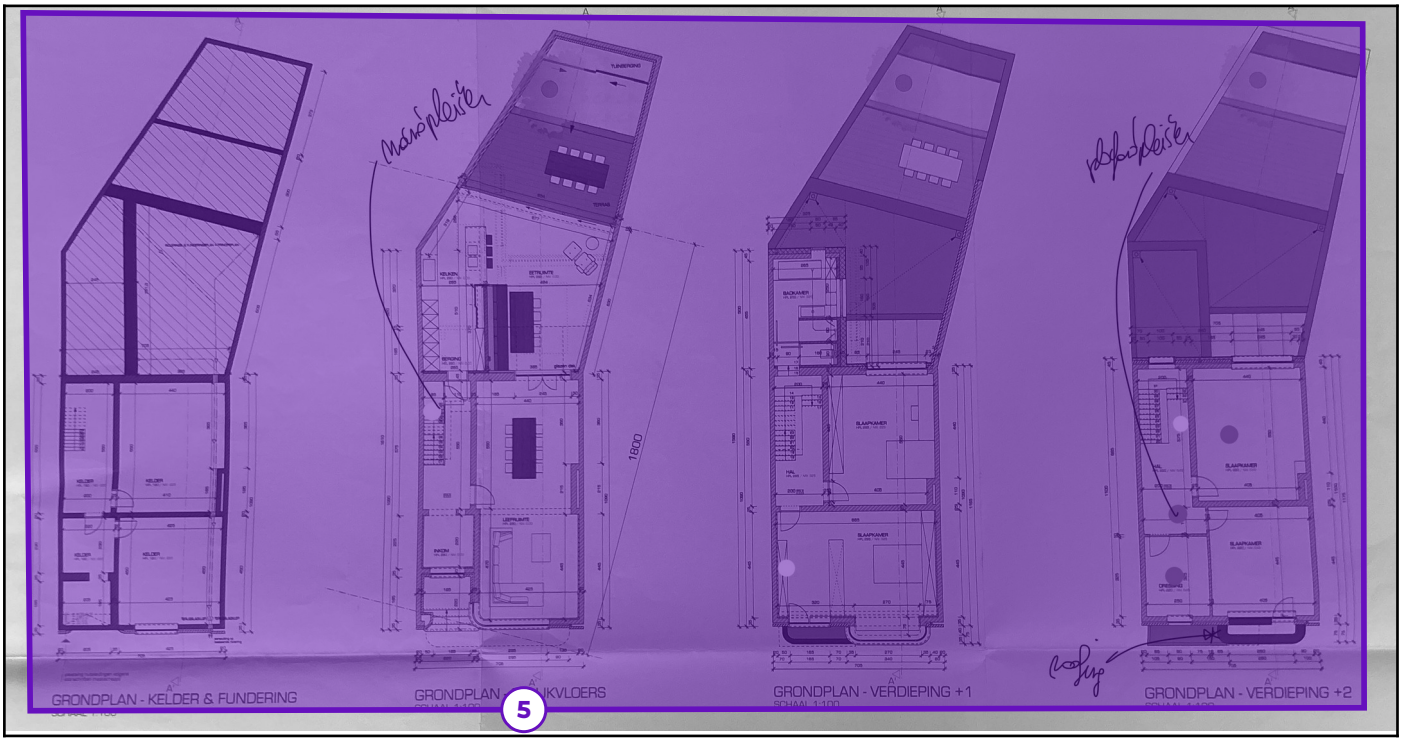
Plan 1.2: - Niet-destructief en geen aanvullend onderzoek

Beschrijving	Type	Actie
5. Niet-destructief en geen aanvullend onderzoek	Advies	-

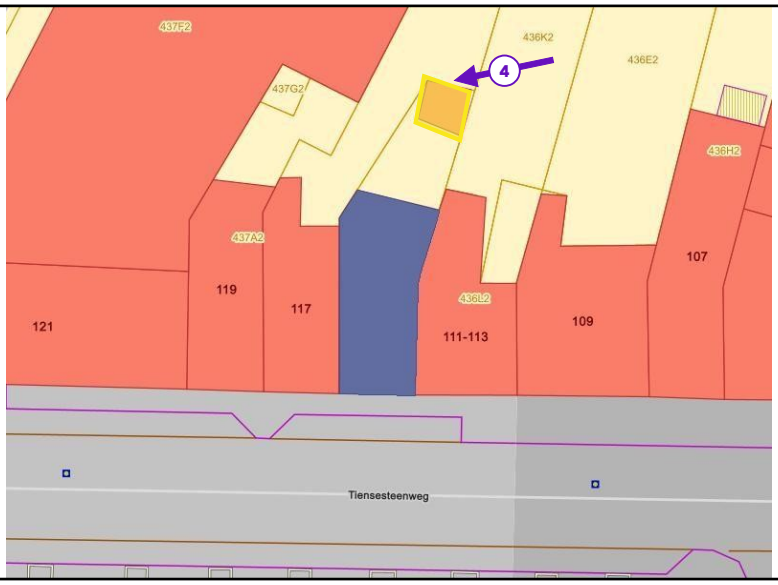
Plan 2.1: Constructie buur, behoort niet tot inspectiegebied

De GIS-kaart vemeldt een constructie (blauw gemarkeerd).

Tijdens het plaatsbezoek werd vastgesteld dat er geen constructie aanwezig is binnen dit inspectiegebied maar toebehoort tot het inspectiegebied van de linkerbuur.

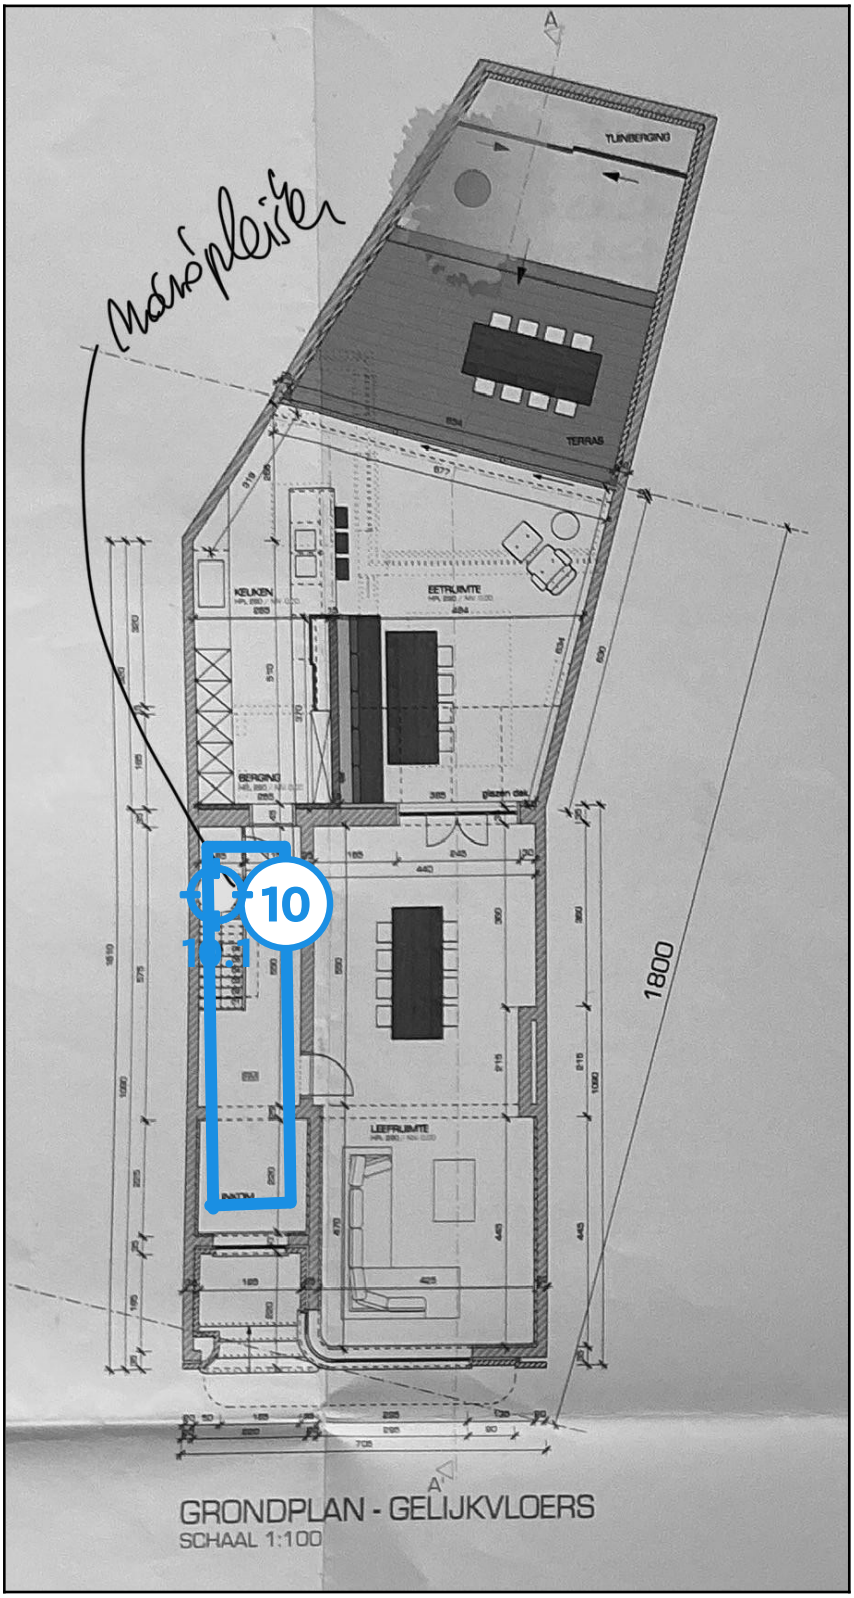
Plan 3.1: - Niveau 0

10. Zichtbaar wandpleisterwerk	Geen asbest	-
10.1 Code: 1 I MS I Wandpleister	Mengmonster	-

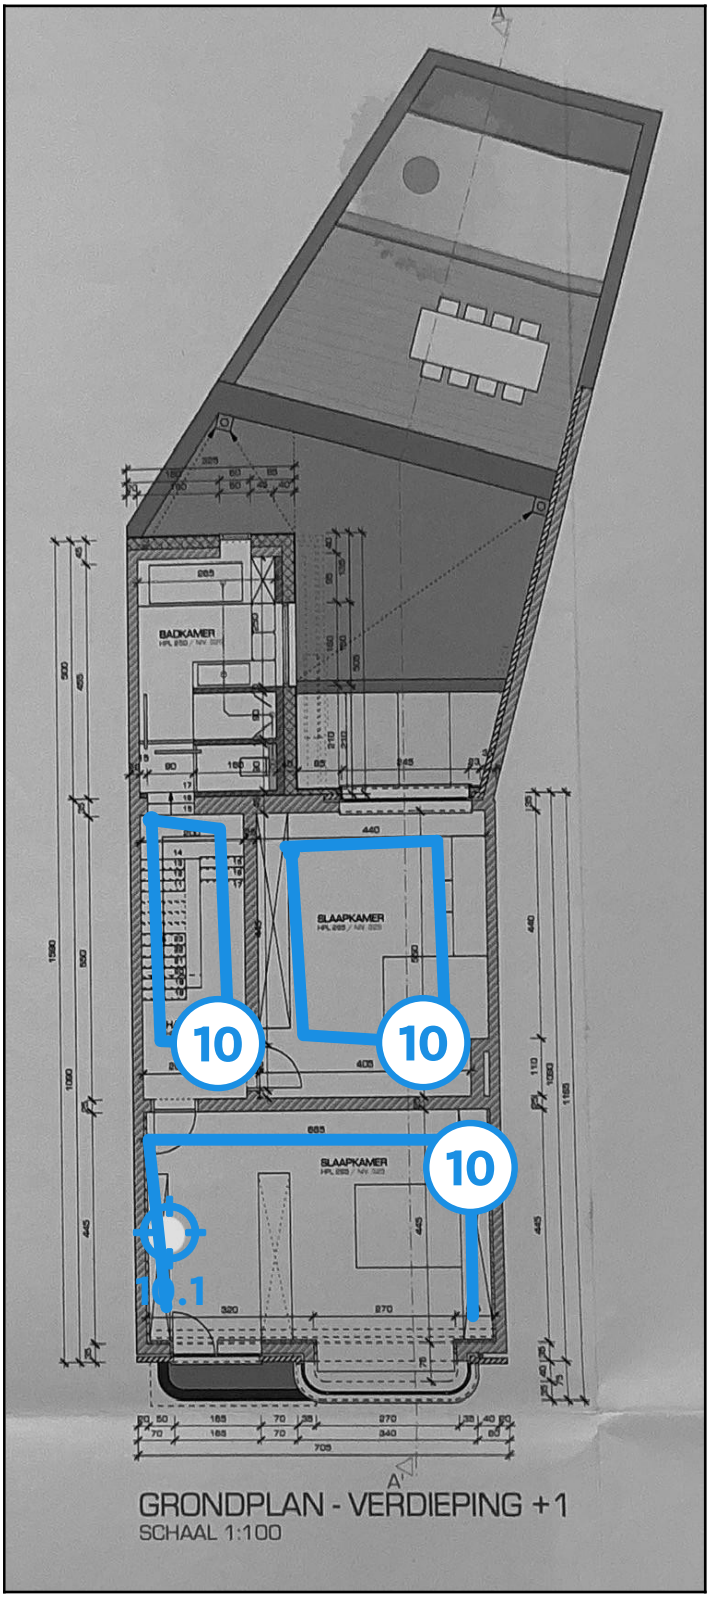
Plan 3.2: - Niveau +1

10. Zichtbaar wandpleisterwerk	Geen asbest	-
10.1 Code: 1 I MS I Wandpleister	Mengmonster	-

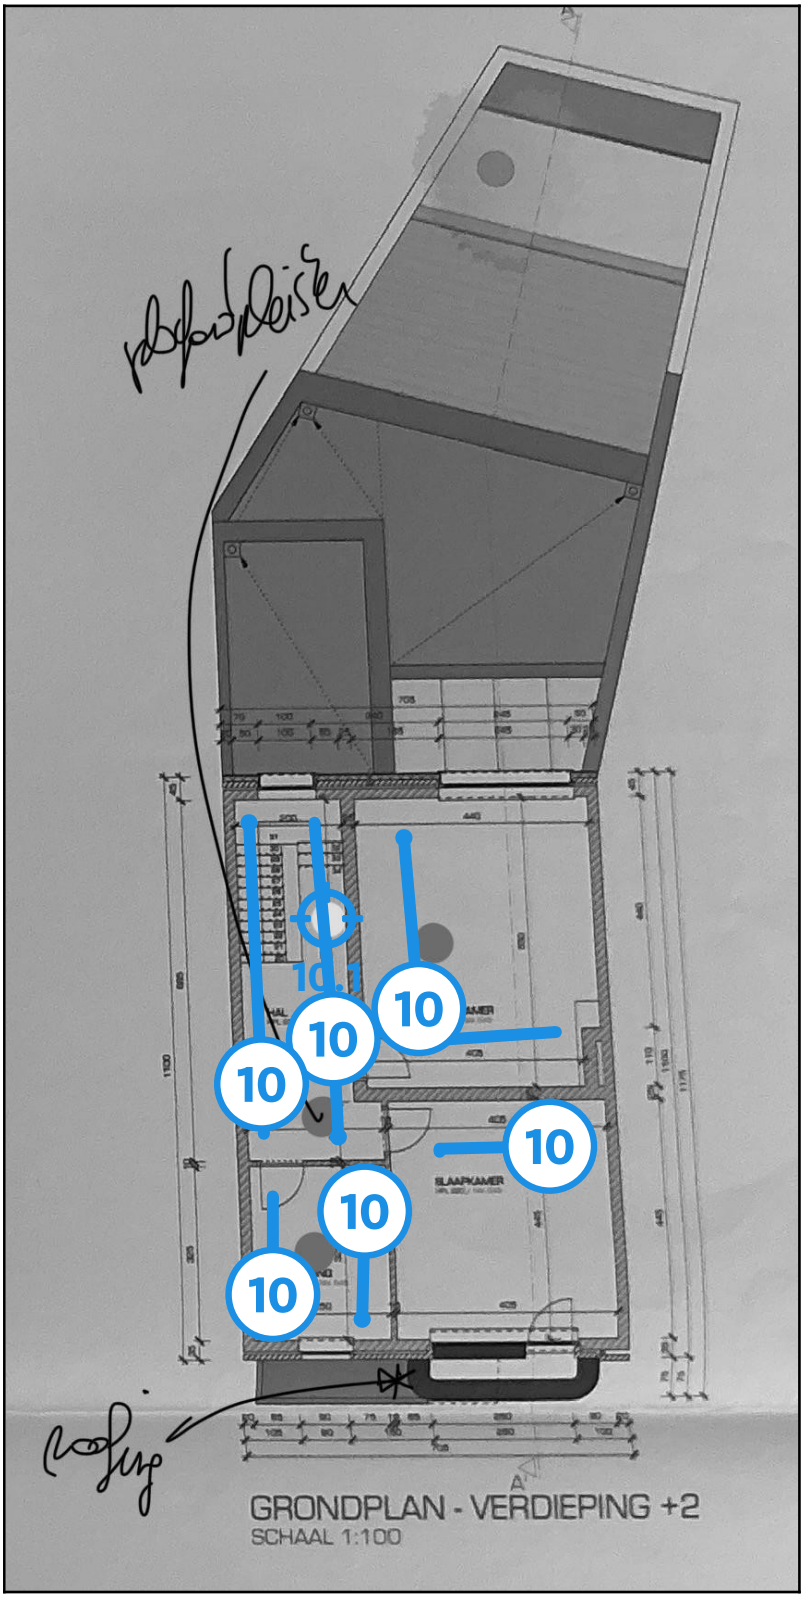
Plan 3.3: - Niveau +2

10. Zichtbaar wandpleisterwerk	Geen asbest	-
10.1 Code: 1 I MS I Wandpleister	Mengmonster	-

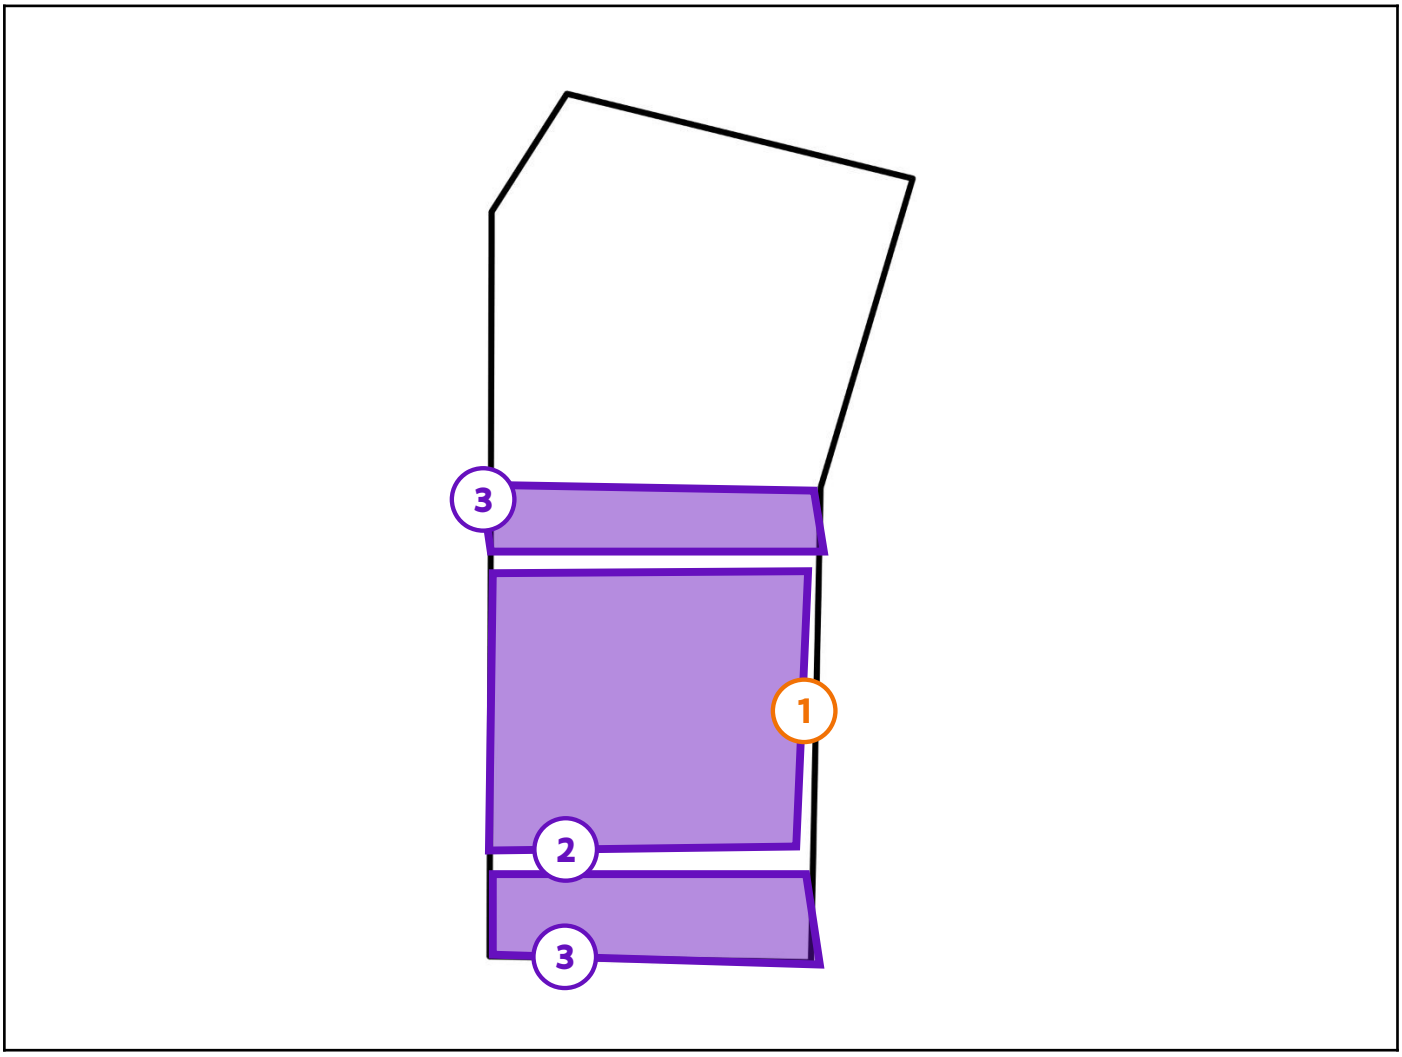
Plan 3.5: - Niveau +3

Beschrijving	Type	Actie
1. Rookgaskanaal met schouwhoed	Asbestmateriaal	Verwijderen
2. Zolderruimte(s) zonder toegang langs binnen I Geen inspectie mogelijk	Beperking	-
3. Plat dak I Beperking I Buiten bereik voor inspectie opbouw plat dak	Beperking	-

Eindbeoordeling materiaalrisico	Verhoogd materiaalrisico en/of verhoogde kans op vezelvrijgave

Gebondenheid	Categorie 1: hechtgebonden in oorsprong
Asbestsoort (vezeltype)	Crocidoliet aanwezig
Asbestconcentratie	Laag (< 50%)
Afschermingsgraad van het gehele materiaal	Geheel of deels vrij aan de buitenlucht, maar geen contact met binnenlucht
Toestand van het materiaal	Matig beschadigd, matig verweerd

- Verwijder dit asbestmateriaal zo snel mogelijk. Volg de toestand goed op.
- Voer bijkomende staalname(s) uit.

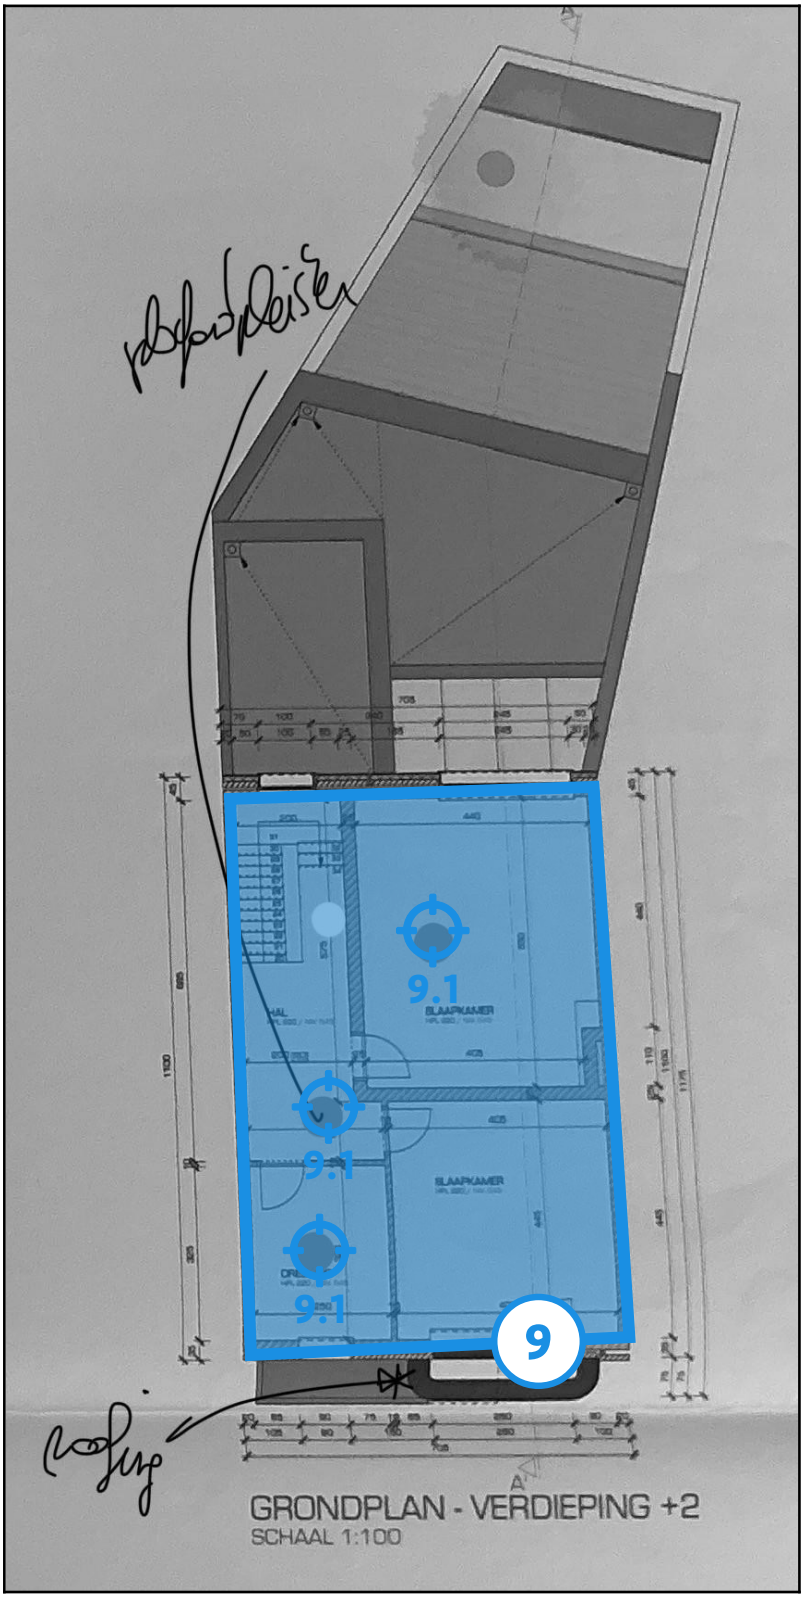
Plan 3.6: - Niveau +2

9. Zichtbaar plafondpleisterwerk	Geen asbest	-
9.1 Code: 2 I MS I Plafondpleister	Mengmonster	-

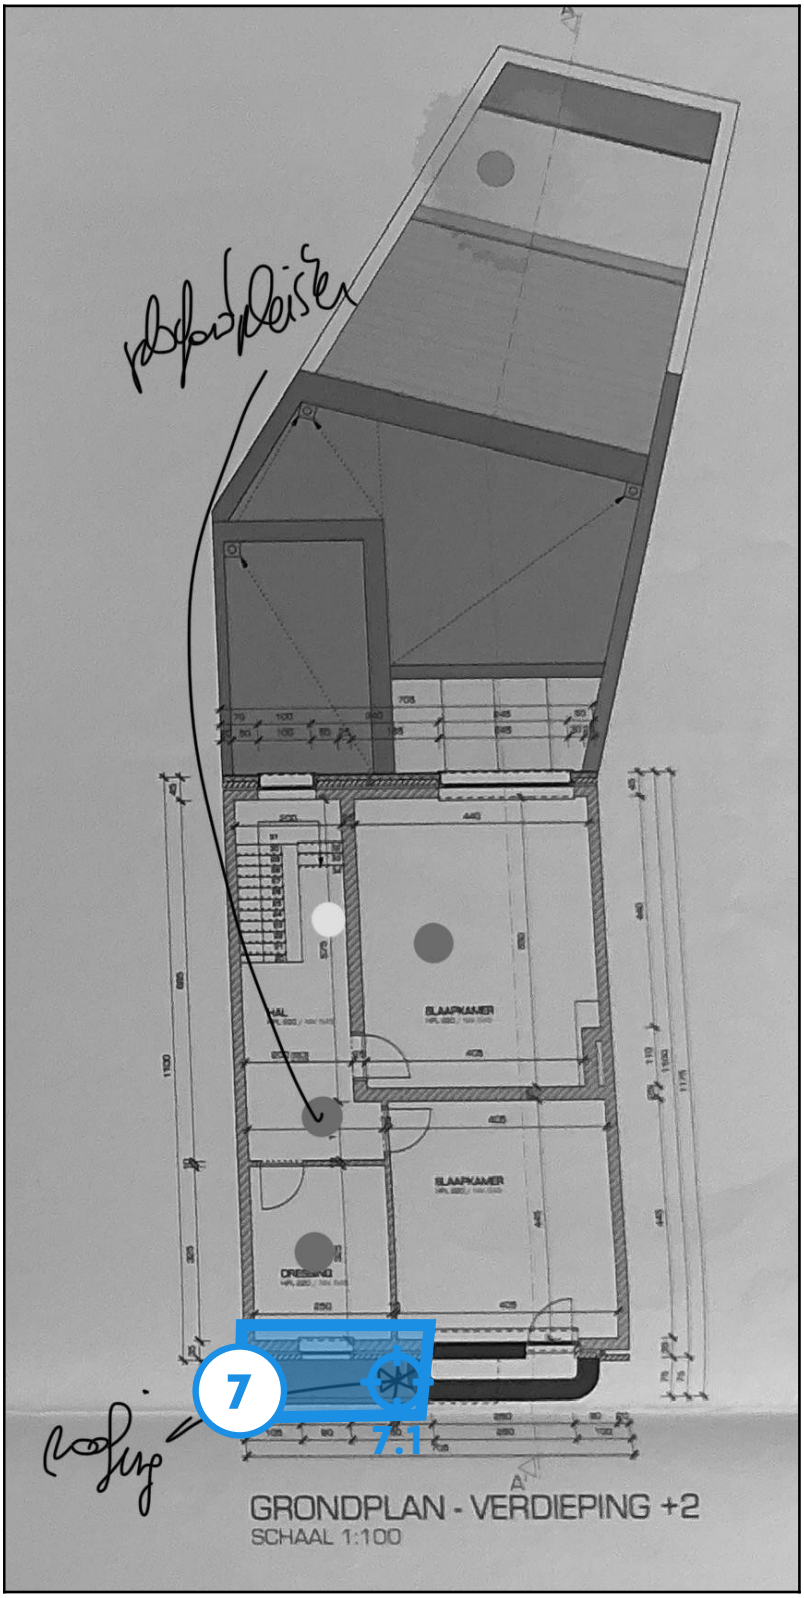
Plan 3.7: - Niveau +2

7. Plat dak balkon I Roofing/bitumen/teer I Staalname toplaag	Geen asbest	-
7.1 Code: 3 I PS I Roofing balkon voorgevel	Puntmonster	-

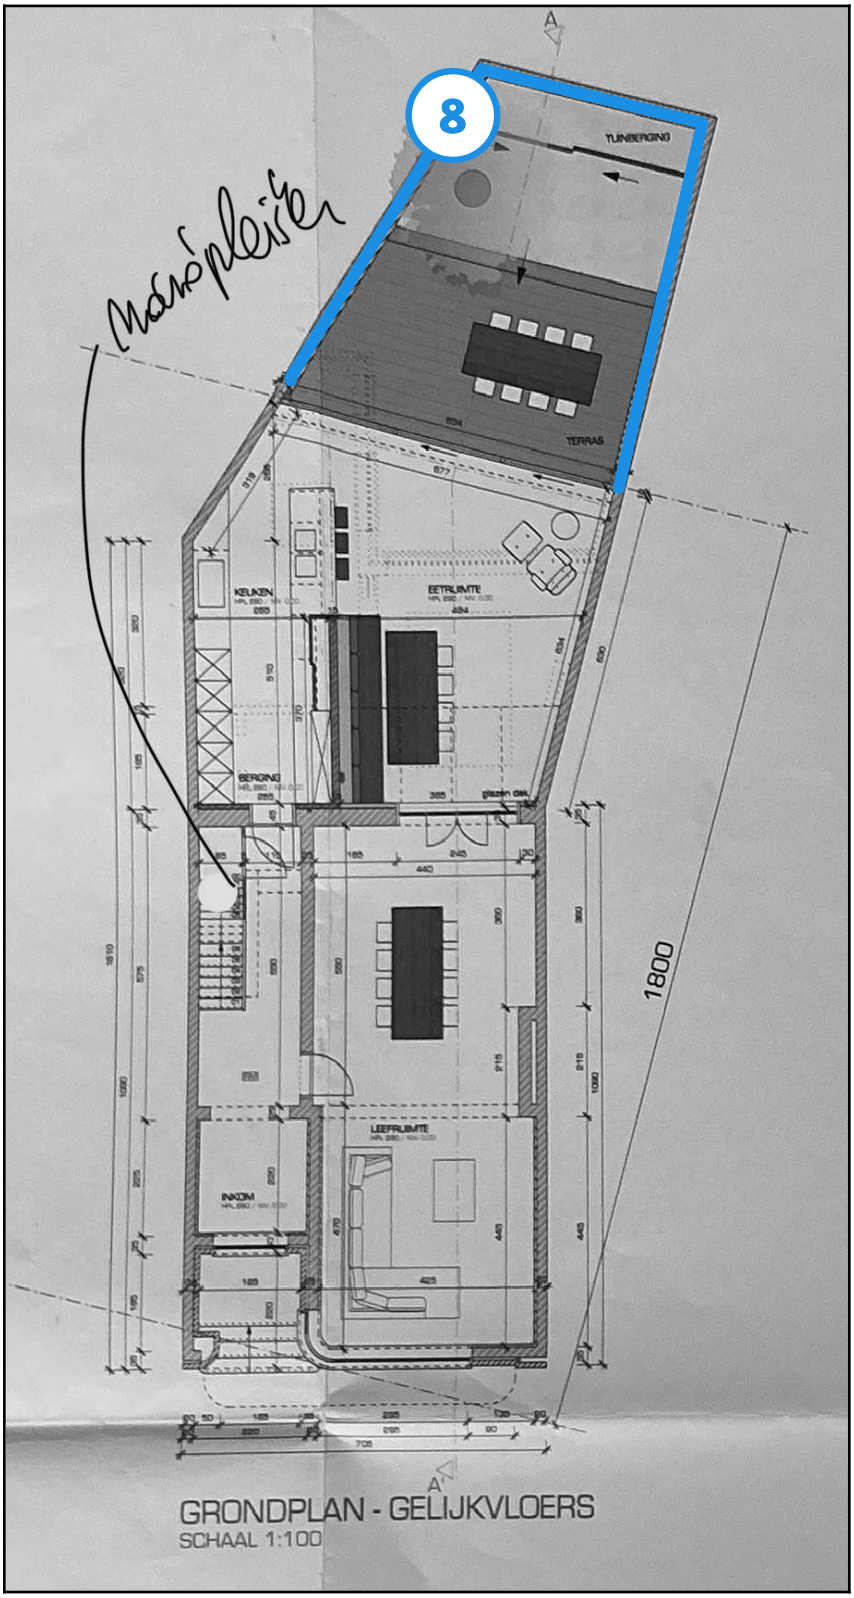
Plan 3.8: - Niveau 0

8. Crepi	Geen asbest	-

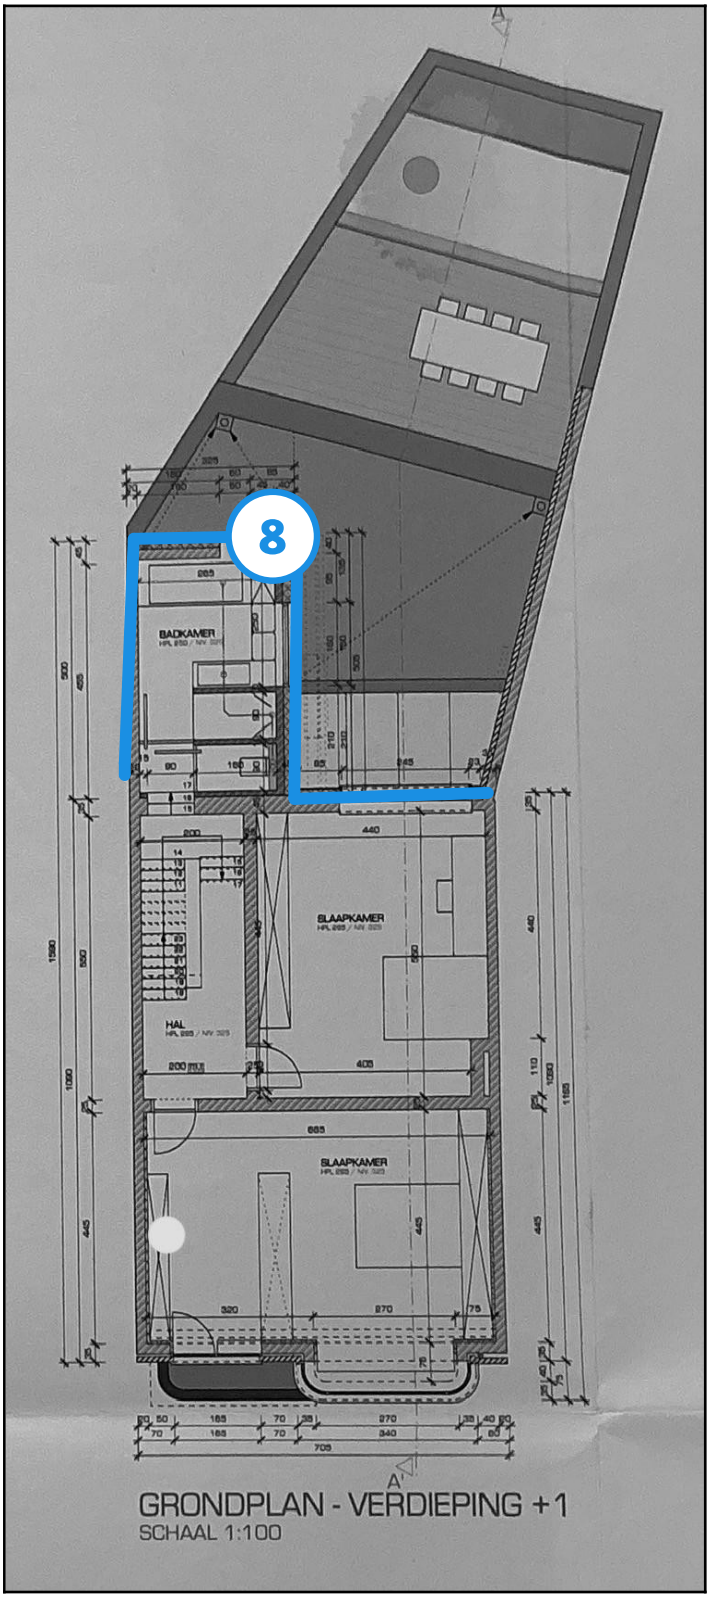
Plan 3.9: - Niveau +1

8. Crepi	Geen asbest	-

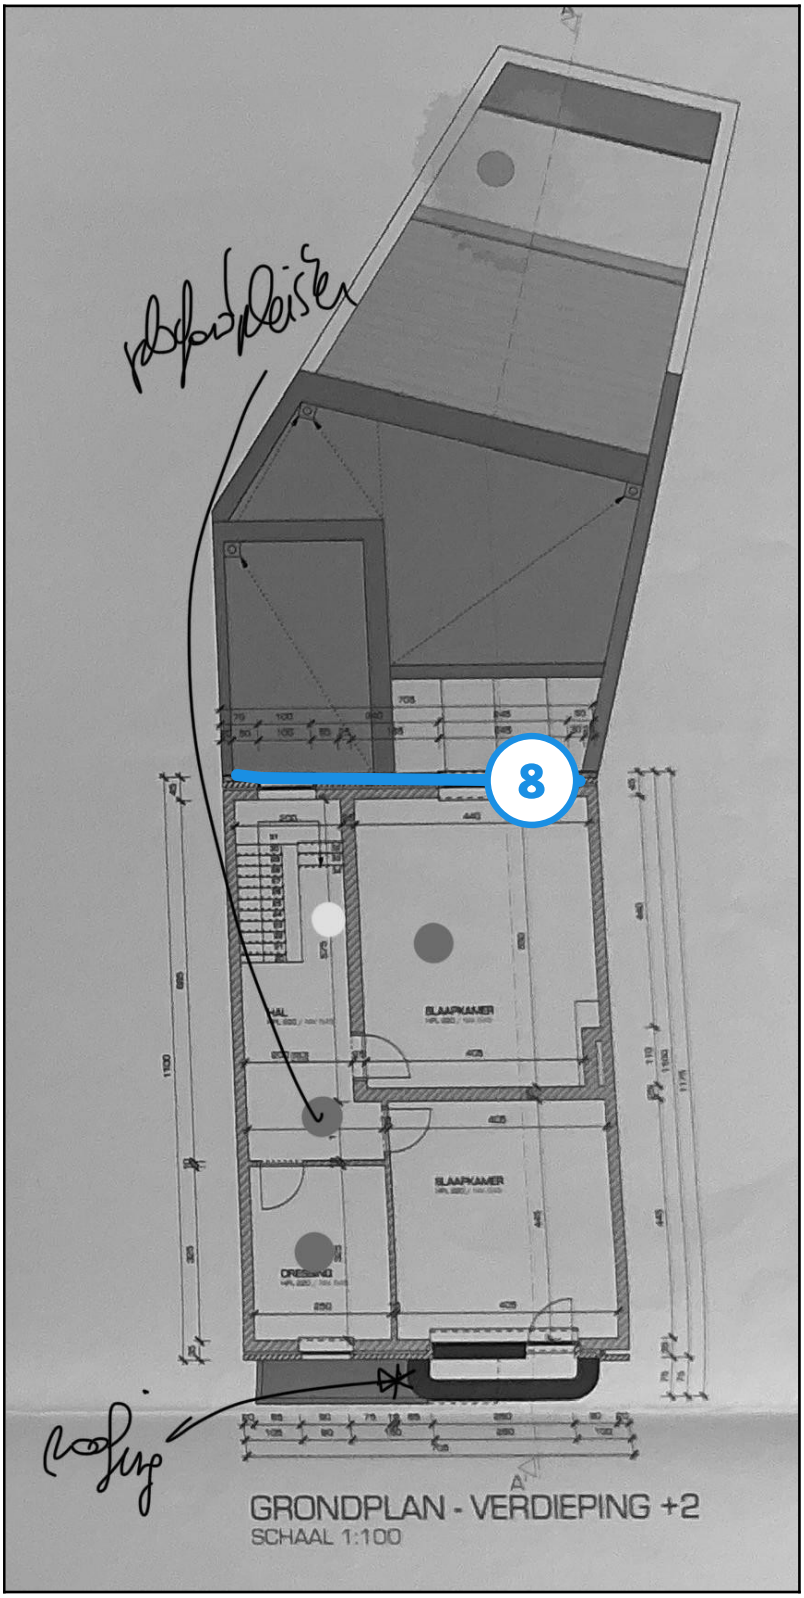
Plan 3.10: - Niveau +2

8. Crepi	Geen asbest	-

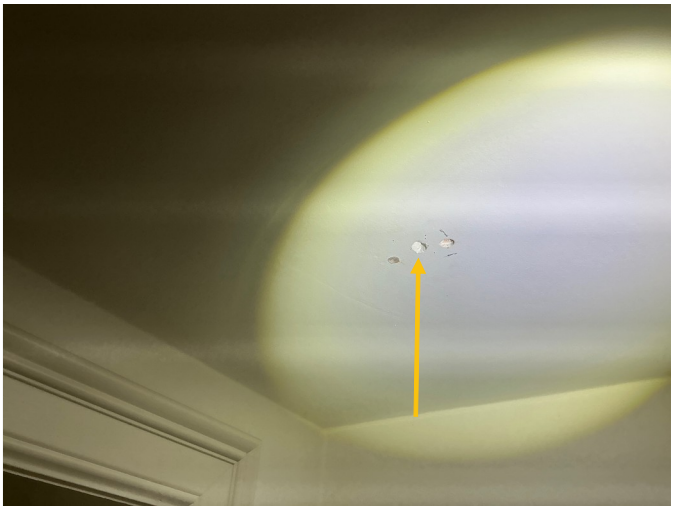
Fiche 9: Zichtbaar plafondpleisterwerk

Geen asbest

#	Type	Referentie	Resultaat
9.1	Mengmonster	2 I MS I Plafondpleister	Geen asbest
