Asbestinventarisattest

Zemstbaan 60, 2800 Mechelen

Attestnummer : **20261026-000315.000**
Uitgegeven op : **26.10.2026**
Geldig tot : **Onbeperkt** (tenzij de toestand wijzigt)

Asbestveilig (maar mogelijk niet asbestvrij)

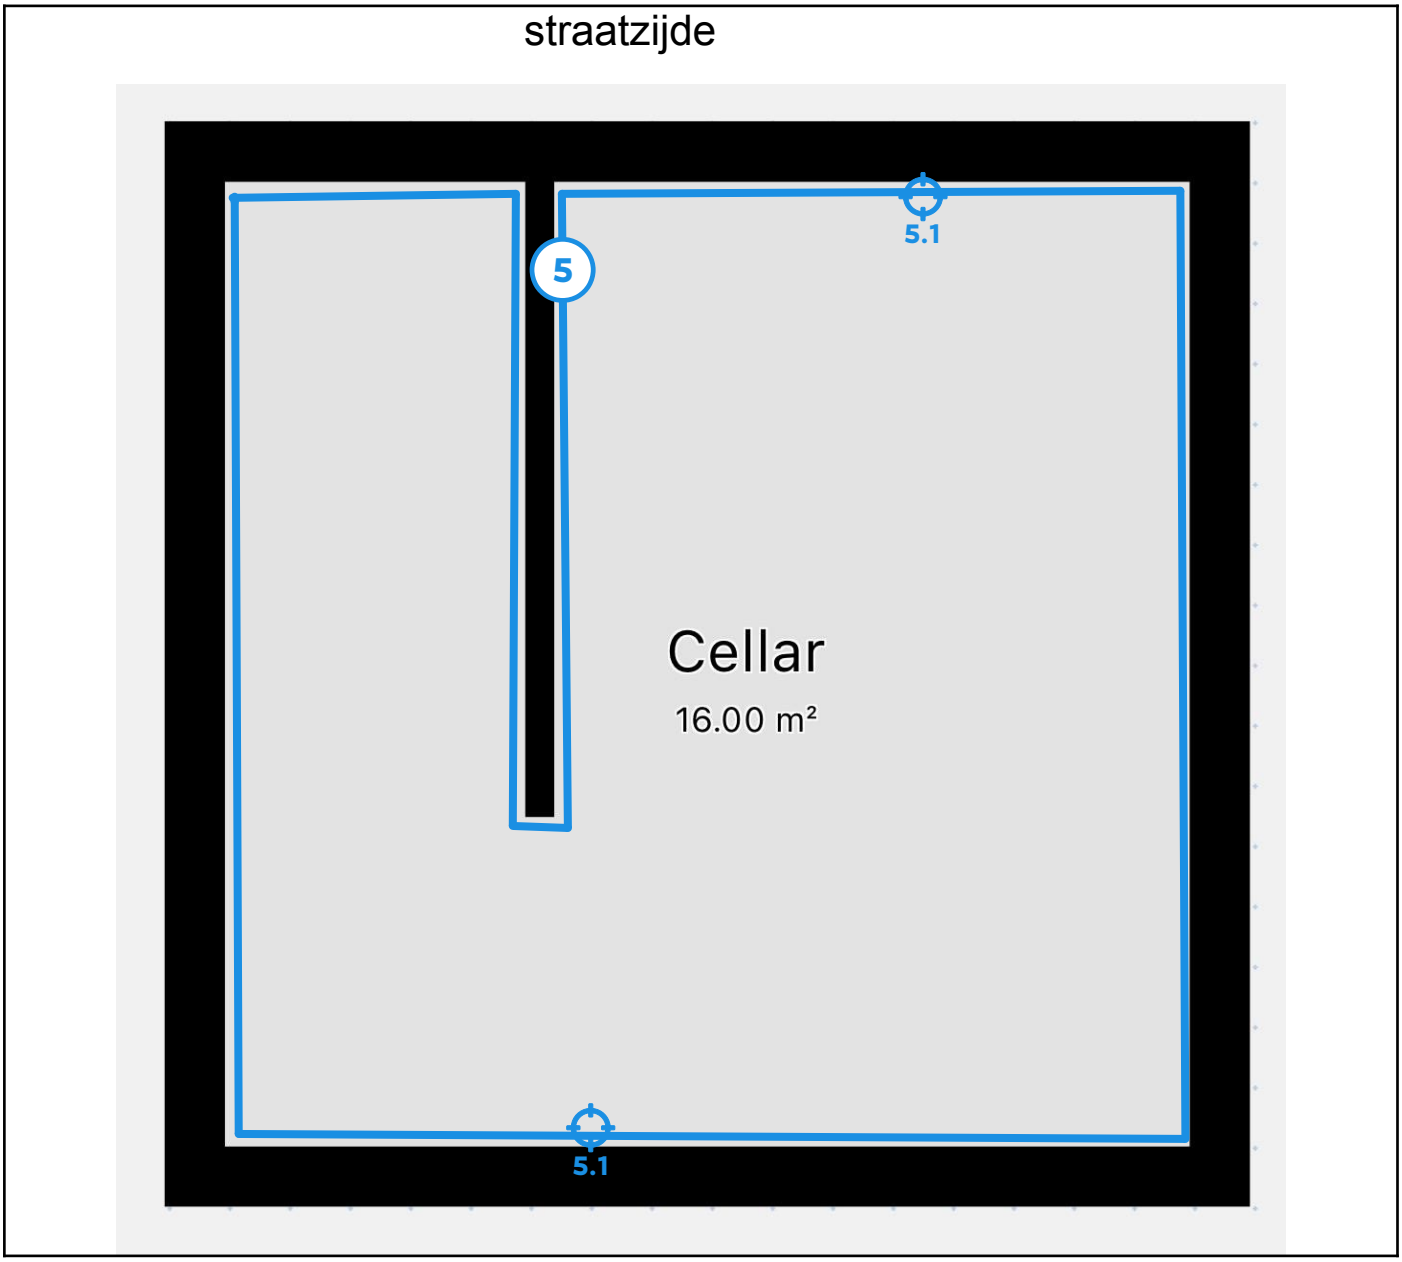
Plan 1.1: Plan kelder

Beschrijving	Type	Actie
5. Cementering binnentoepassing (met staalname)	Geen asbest	-
5.1 Code: 1 cement binnen	Mengmonster	-

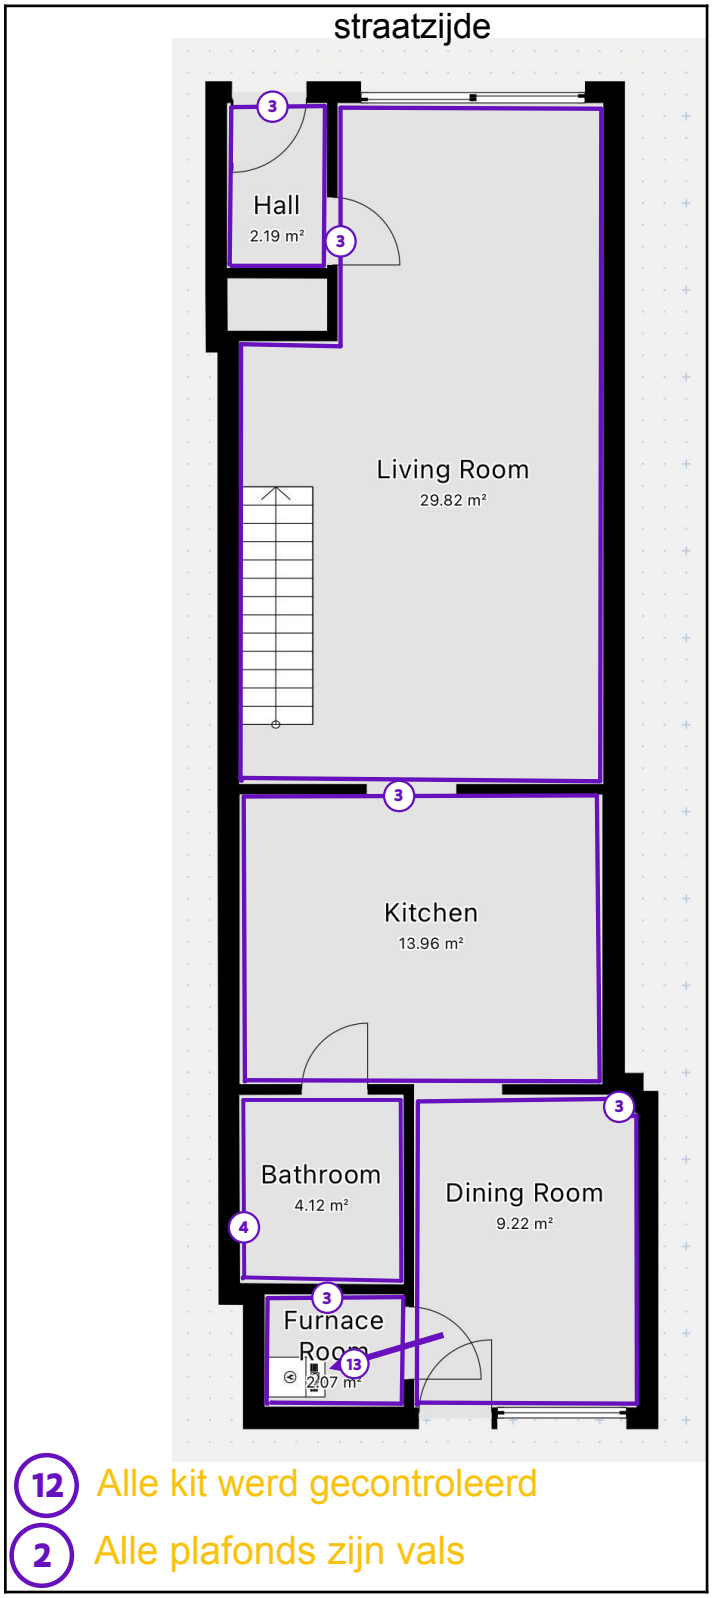
Plan 1.2: Plan glvl

2. Ruimte achter plafonds	Advies	-
3. Ruimte achter wanden	Advies	-
4. Tegellijm niet zichtbaar	Advies	-
12. Kit niet verdacht (visueel vastgesteld)	Overige ruimte of materiaal	-
13. CV Ketel niet verdacht	Overige ruimte of materiaal	-

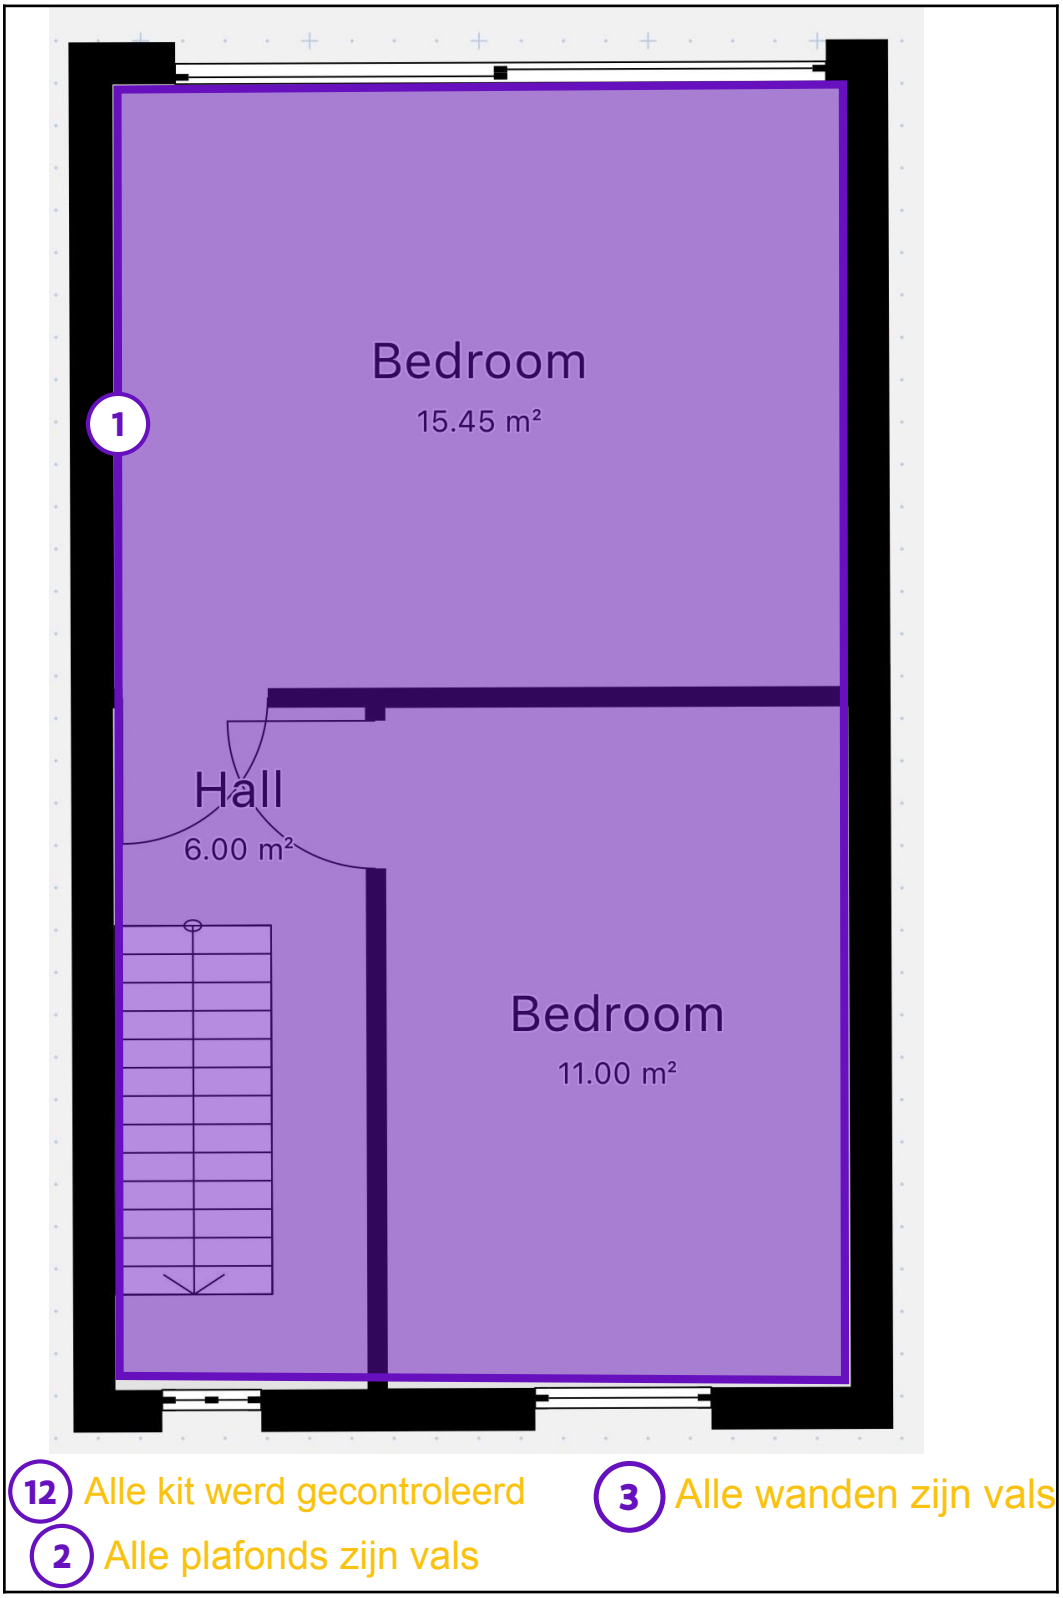
Plan 1.3: Plan +1

1. Vinylvloer niet verdacht	Advies	-
2. Ruimte achter plafonds	Advies	-
3. Ruimte achter wanden	Advies	-
12. Kit niet verdacht (visueel vastgesteld)	Overige ruimte of materiaal	-

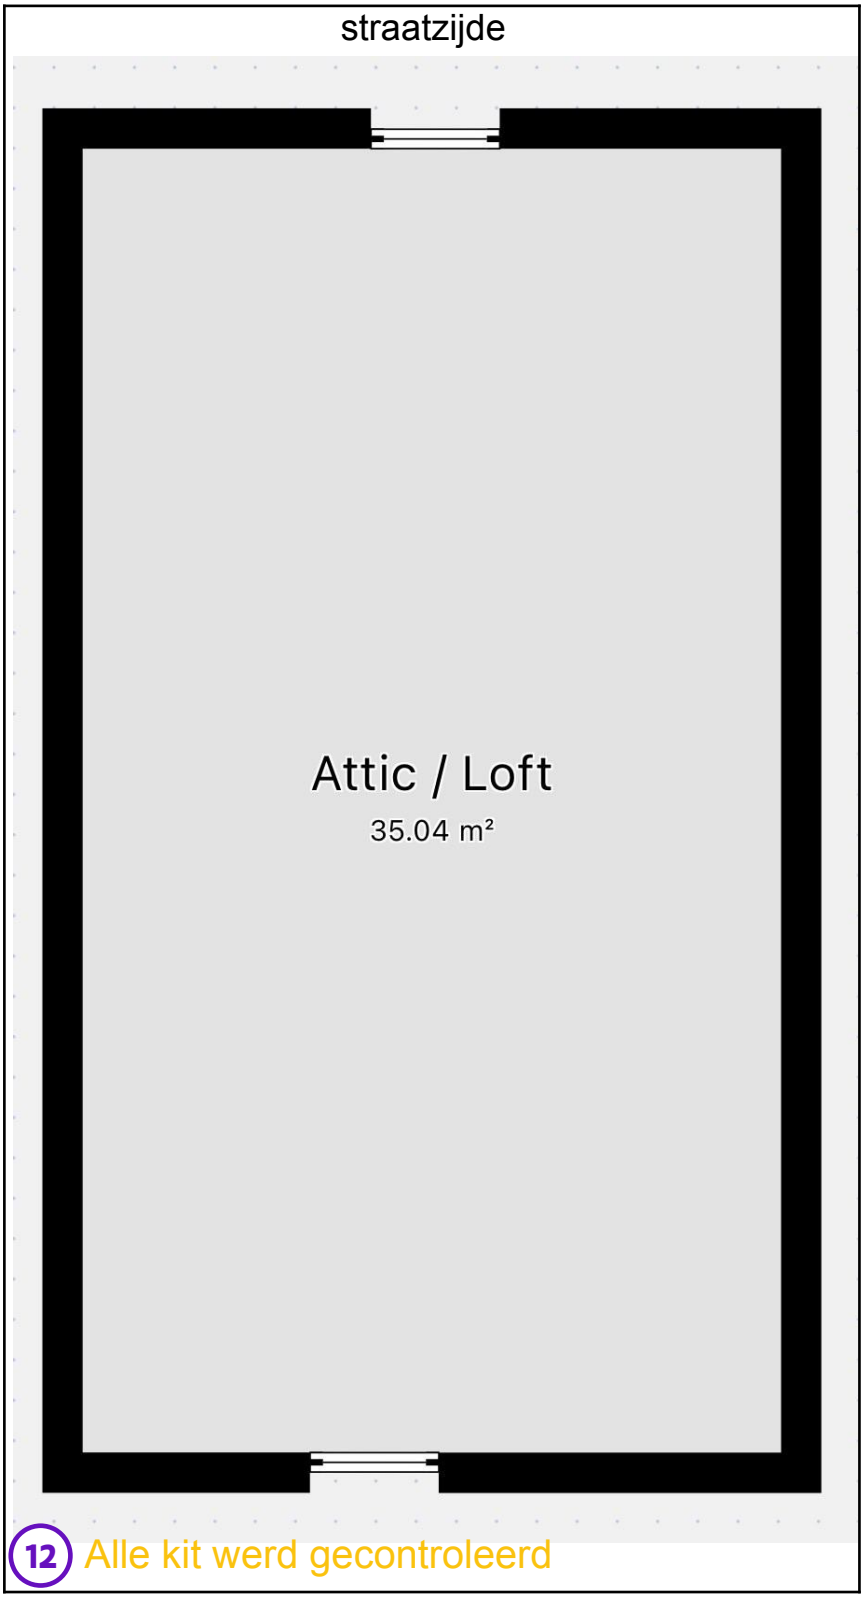
Plan 1.4: Plan zolder

12. Kit niet verdacht (visueel vastgesteld)	Overige ruimte of materiaal	-

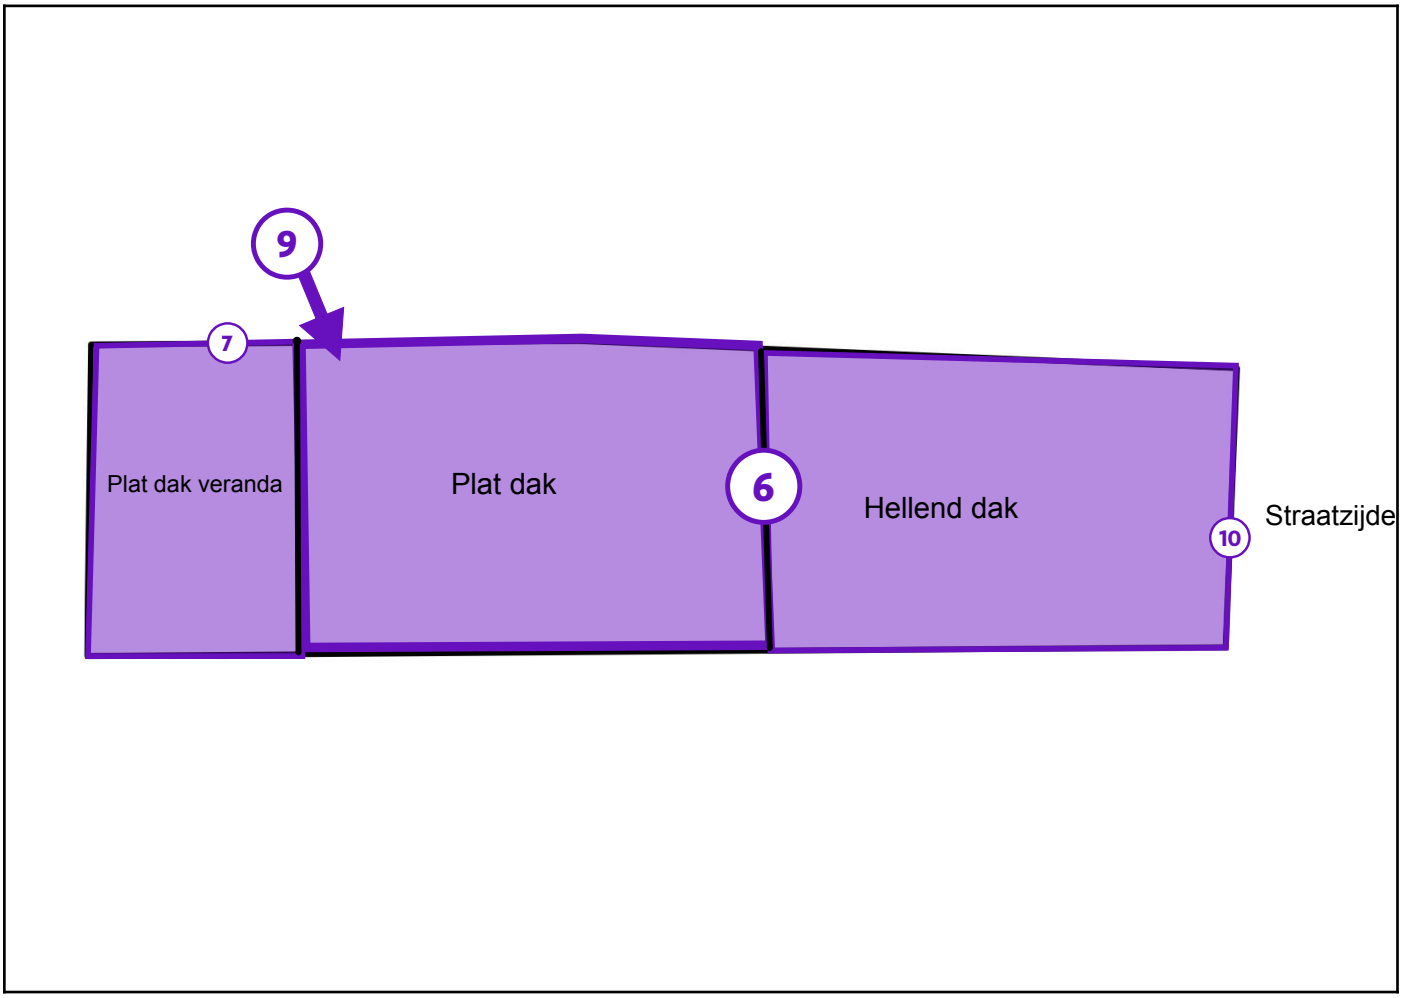
Plan 1.5: Hoofdgebouw plan dak

Beschrijving	Type	Actie
6. Roofing plat dak (niet verdacht - factuurbewijs)	Overige ruimte of materiaal	-
7. Dakbedekking veranda niet verdacht	Overige ruimte of materiaal	-
9. Schouwbuis niet verdacht	Overige ruimte of materiaal	-
10. Dakbedekking hellend dak niet verdacht	Overige ruimte of materiaal	-

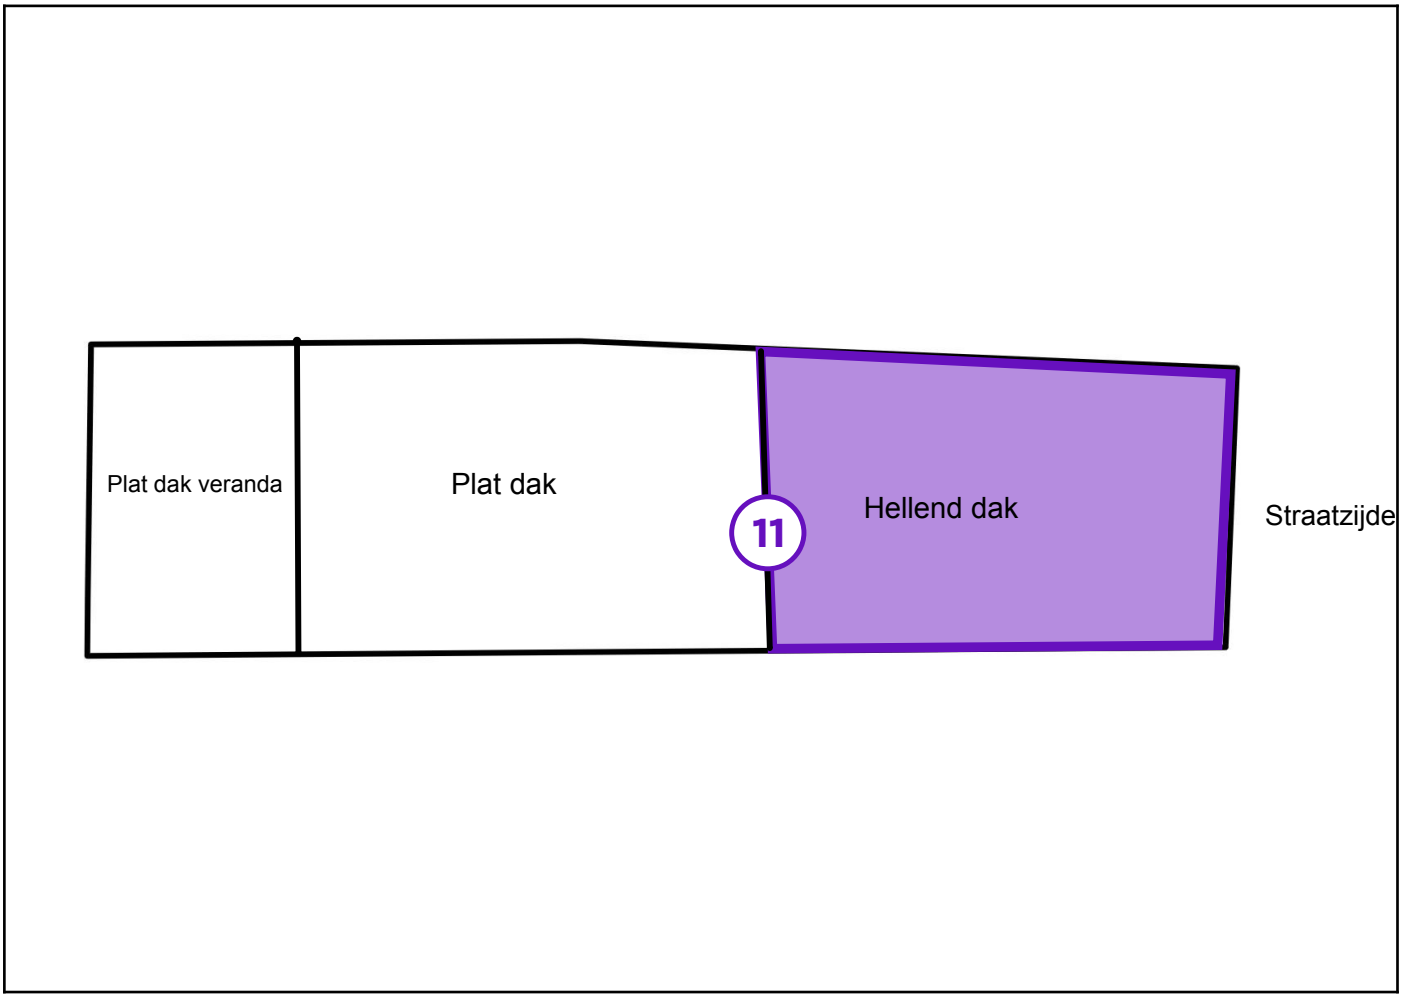
Plan 1.6: Hoofdgebouw plan dak

Beschrijving	Type	Actie
11. Onderdak hellend dak niet verdacht	Overige ruimte of materiaal	-

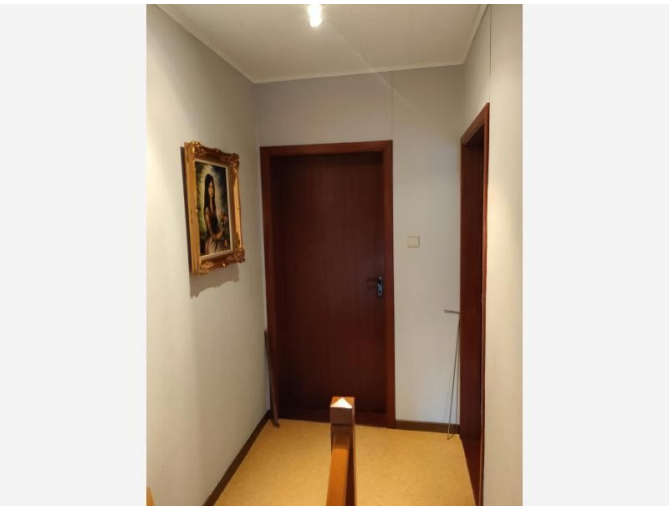
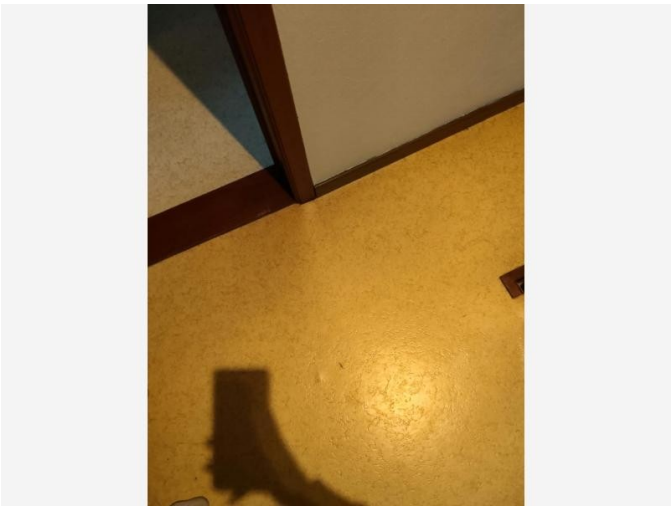
Fiche 1: Vinylvloer niet verdacht

Volgens expertise kunnen we deze vinyl als niet asbest verdacht beschouwen (soepel en flexibel van structuur.)
Het is niet gekend wat eronder bevindt extra controle aangewezen bij vloer werken.

Basis voor advies	De asbestdeskundige beoordeelt het materiaal als niet-asbestverdacht.

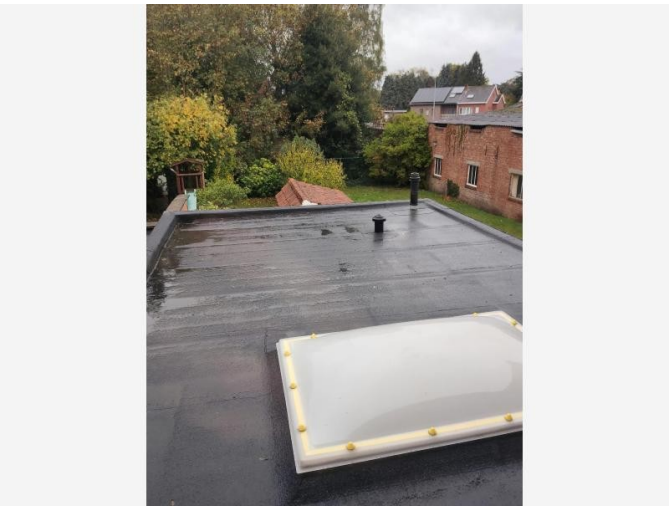
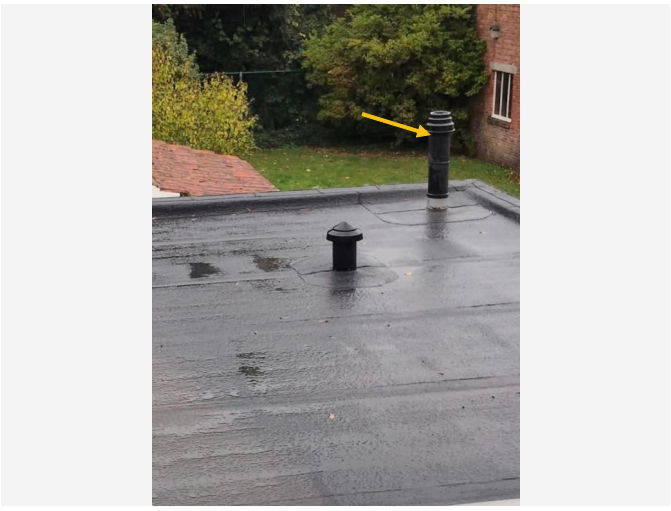
Fiche 9: Schouwbuis niet verdacht	De schouwbuis werd gecontroleerd. deze bestaat uit pvc en bevat geen asbest verdachte materialen.	Plan 1.5: Hoofdgebouw plan dak
Fiche 10: Dakbedekking hellend dak niet verdacht	De dakbedekking werd gecontroleerd. deze bestaat uit dakpannen en bevat geen asbest verdachte materialen.	Plan 1.5: Hoofdgebouw plan dak
Fiche 11: Onderdak hellend dak niet verdacht	Het dak werd gecontroleerd (via een dakraam, optillen van een dakpan). Er is geen verdacht onderdak vastgesteld. Deze handeling is een steekproef, er is geen garantie dat het volledige dak met éénzelfde materiaal is opgebouwd. Dit kan enkel via destructief onderzoek vastgesteld worden.	Plan 1.6: Hoofdgebouw plan dak
Fiche 12: Kit niet verdacht (visueel vastgesteld)	De gebruikte siliconen kit is niet asbestverdacht	Plan 1.2: Plan glvl Plan 1.3: Plan +1 Plan 1.4: Plan zolder Plan 2.1: Tuinhuis plan

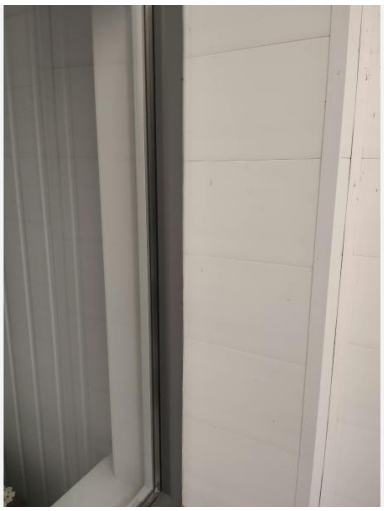
Situeringsfoto

Fiche 12: Kit niet verdacht (visueel vastgesteld)

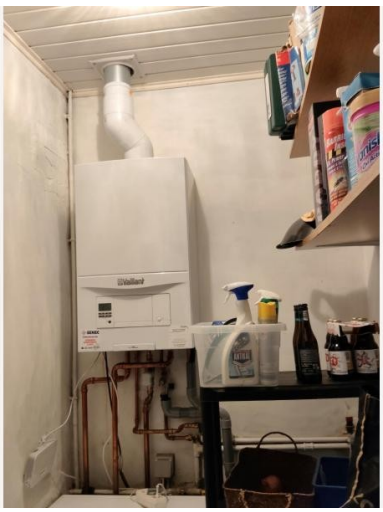
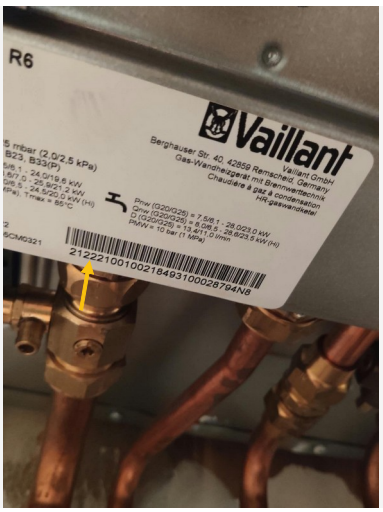
Fiche 13: CV Ketel niet verdacht	De CV ketel werd gecontroleerd(bwj) en is niet asbest verdacht geen risico bouwjaar.	Plan 1.2: Plan glvl

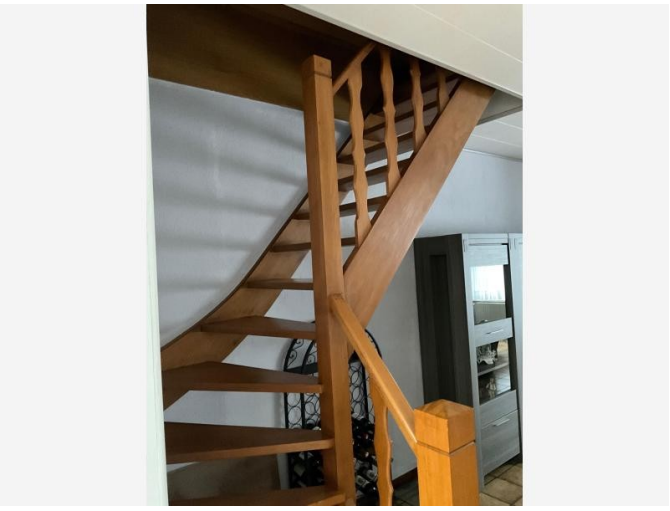
Situeringsfoto

Fiche 14: liftinfrastructuur (niet aanwezig)

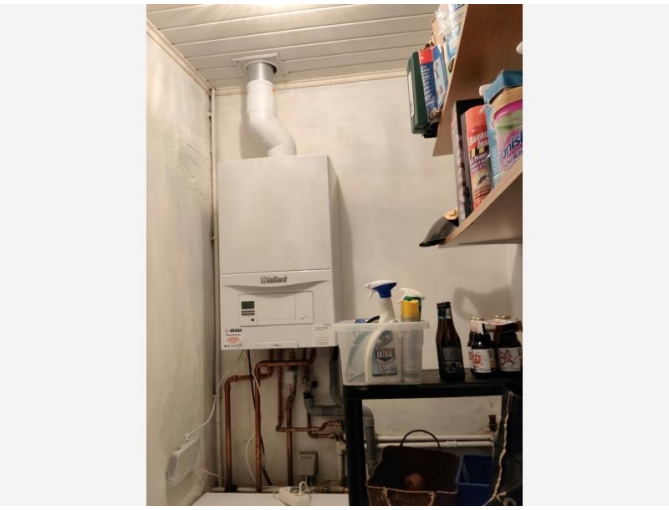
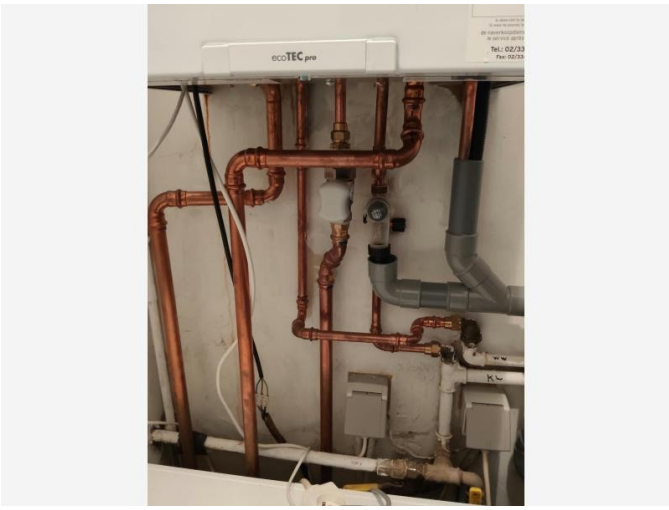
Fiche 15: leidingisolatie (niet aanwezig)

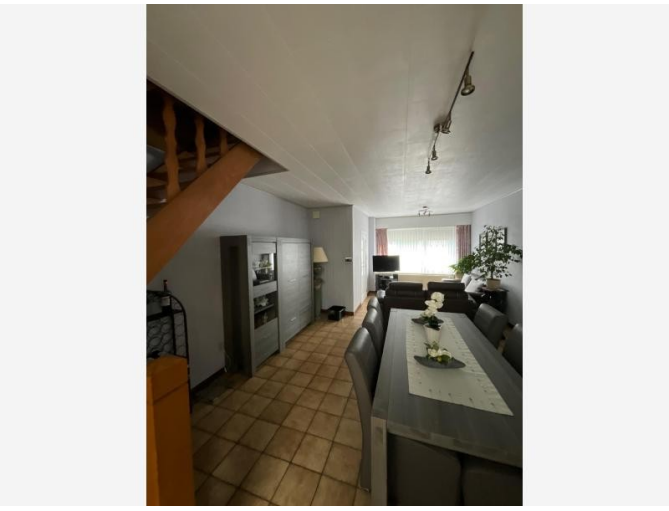
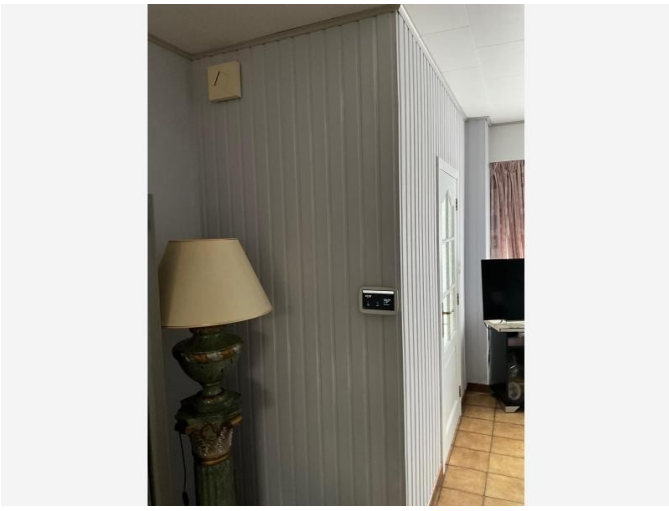
Fiche 16: pleisterwerk (niet aanwezig)
