Asbestinventarisattest

Vogelzangstraat 8, 2560 Nijlen

Attestnummer : **20261102-000326.000**
Uitgegeven op : **02.11.2026**
Geldig tot : **02.11.2031**

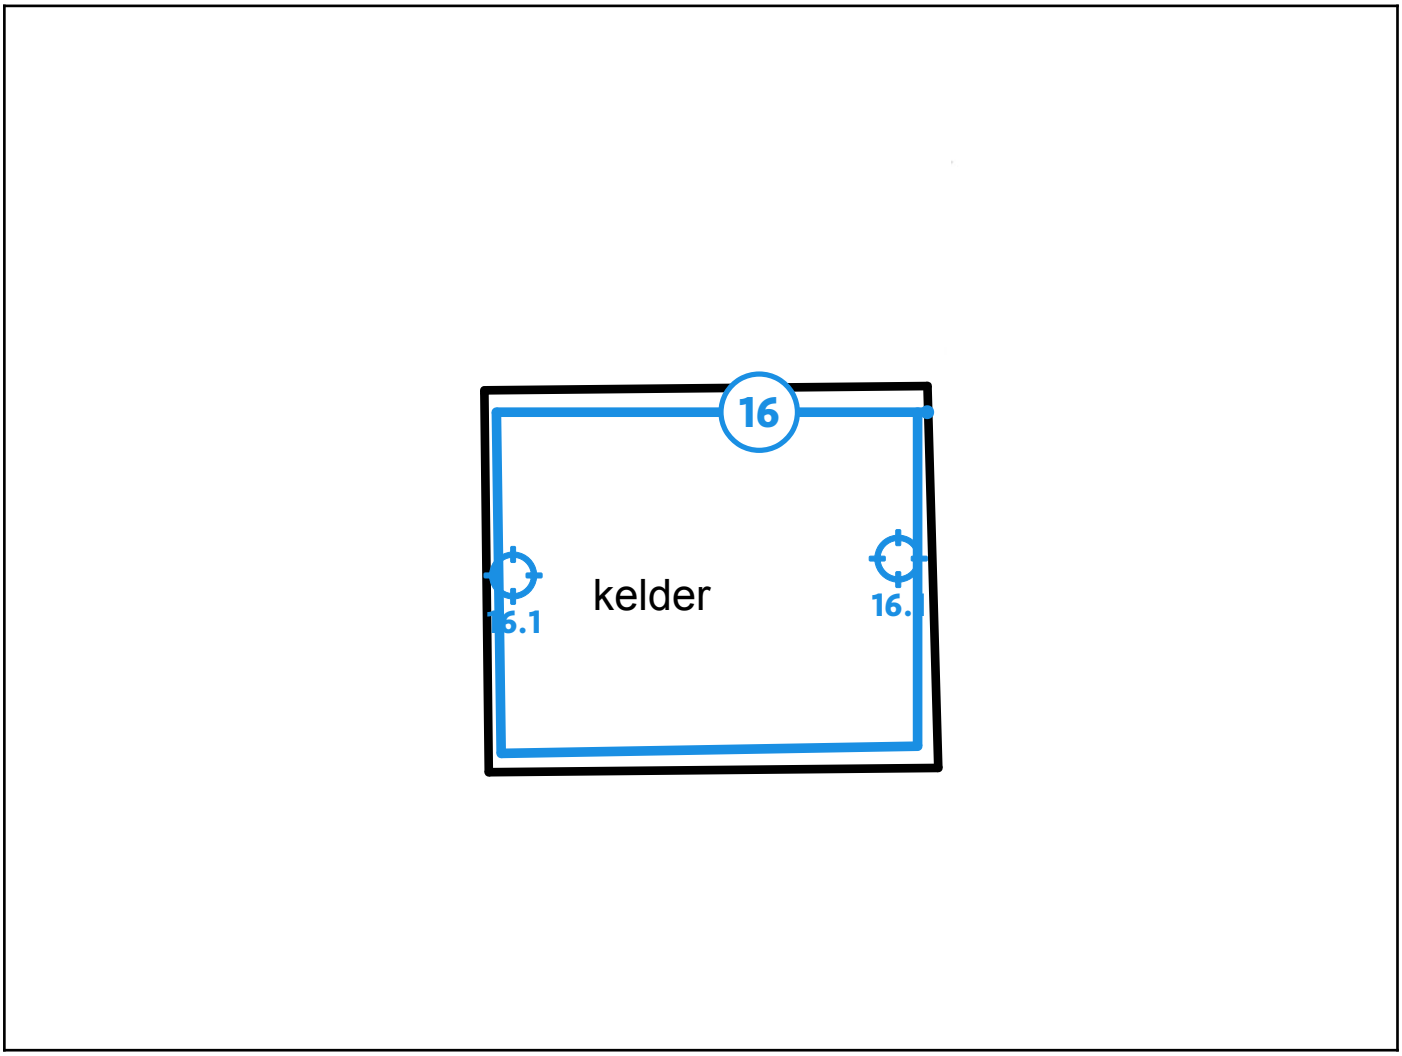
Plan 1.1: plan kelder

Beschrijving	Type	Actie
16. Cementering binnentoepassing (met staalname).	Geen asbest	-
16.1 Code: cement	Mengmonster	-

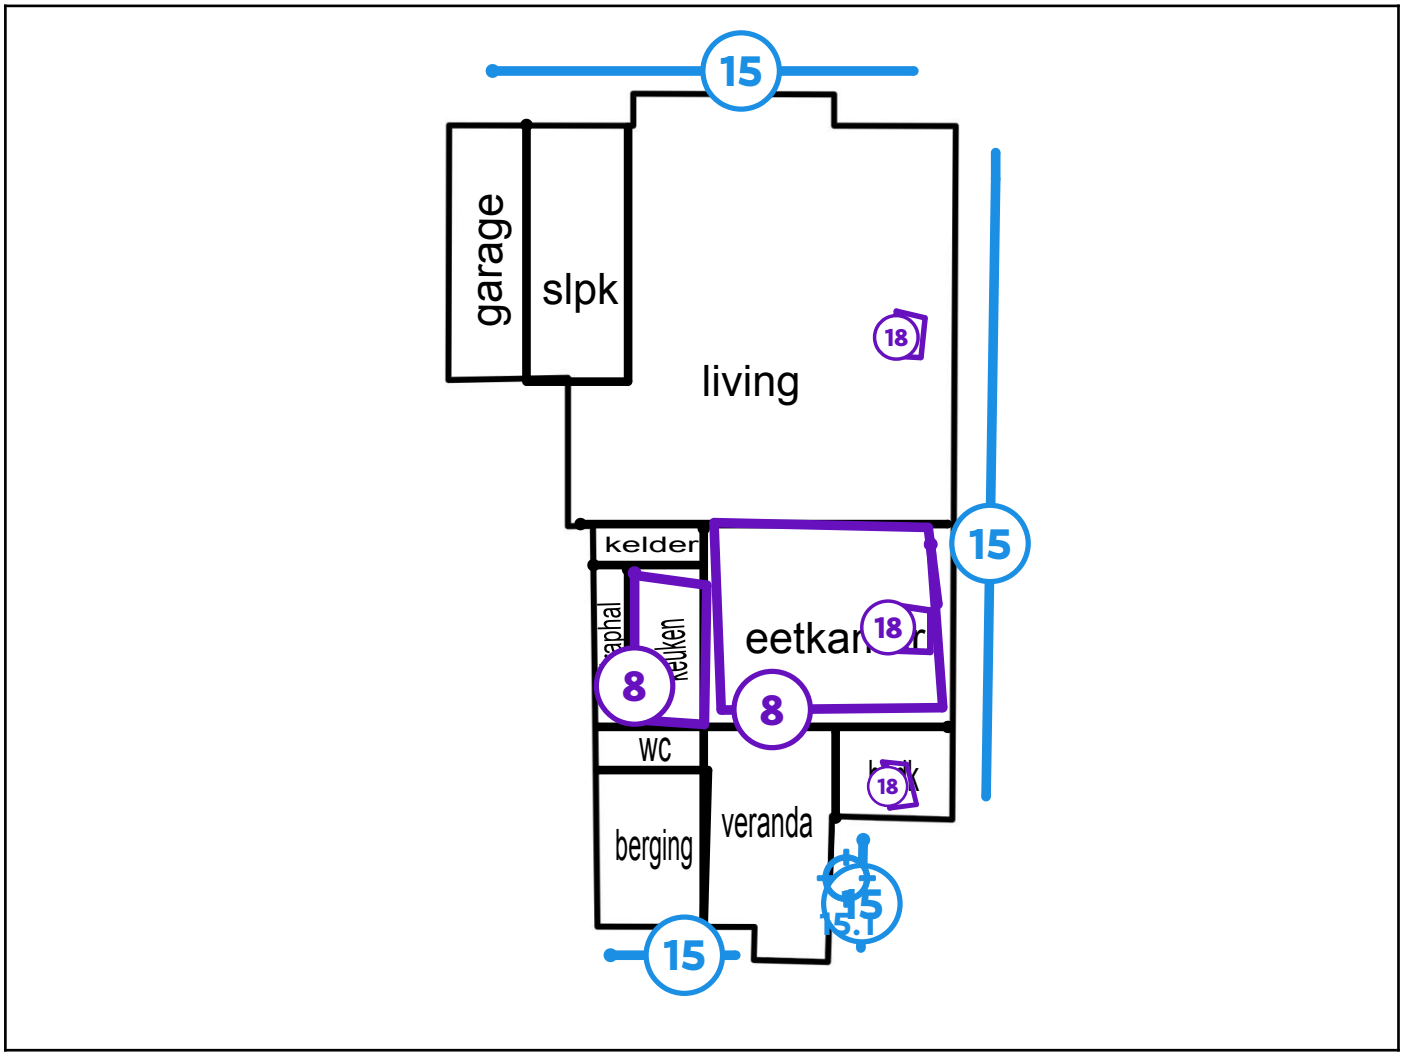
Plan 1.2: plan glv

Beschrijving	Type	Actie
8. Tegellijm niet zichtbaar.	Advies	-
15. Kit kozijn-muur (met staalname) aluminium raam	Geen asbest	-
15.1 Code: kit	Puntmonster	-
18. Ketel (bwj onbekend)	Overige ruimte of materiaal	-

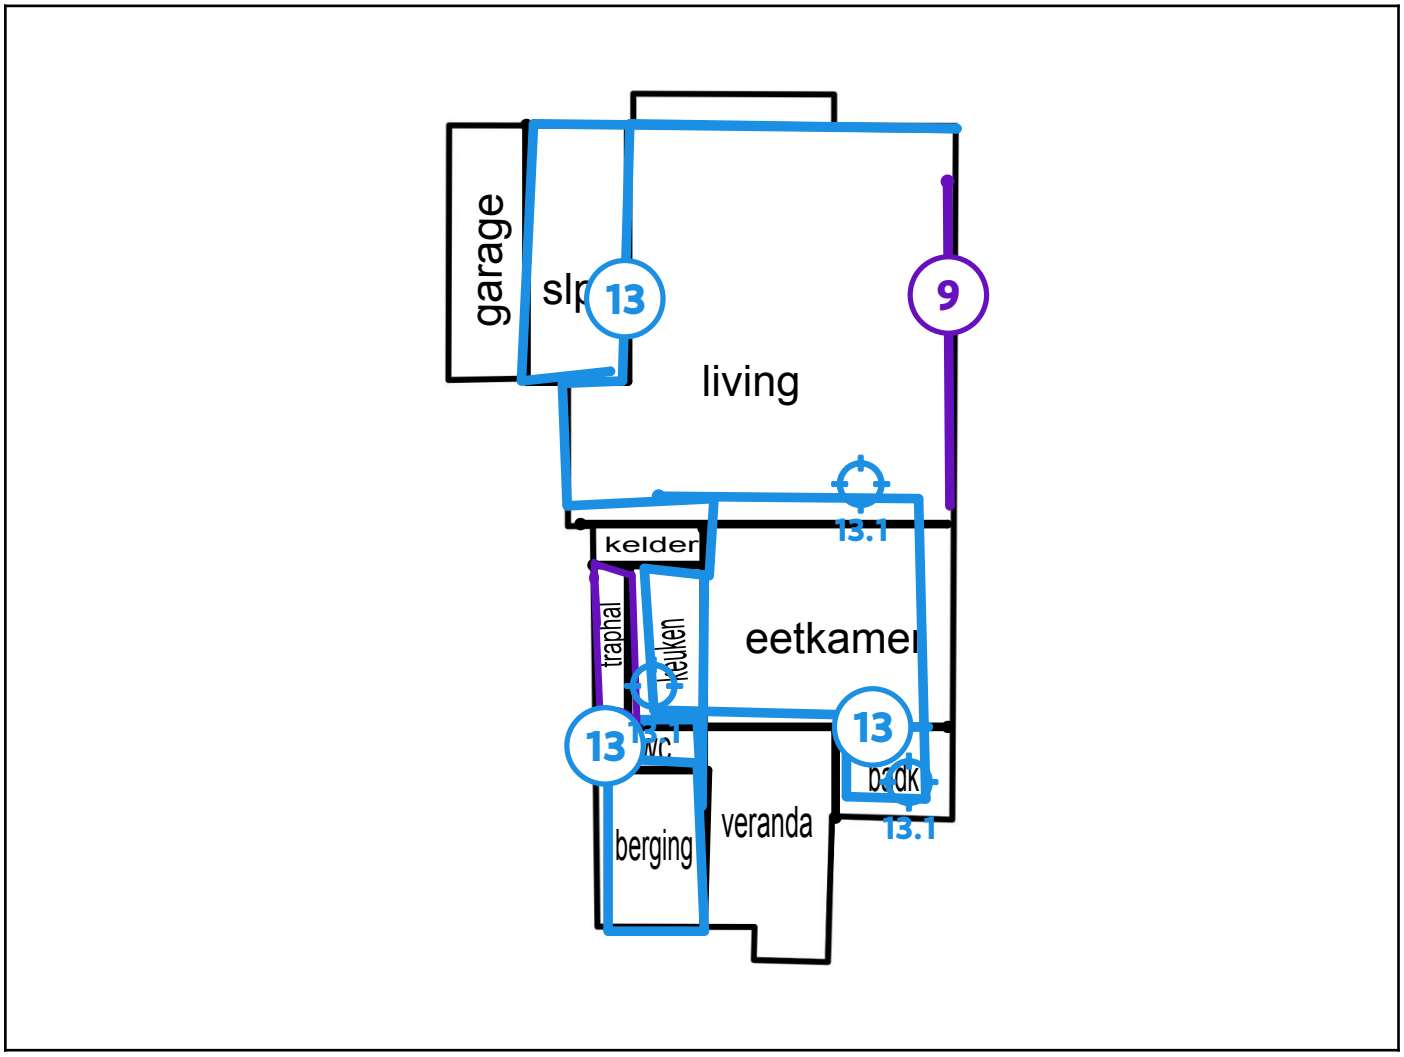
Plan 1.3: plan glv

Beschrijving	Type	Actie
9. Ruimte achter valse wanden.	Advies	-
13. Muurpleister	Geen asbest	-
13.1 Code: muur	Mengmonster	-

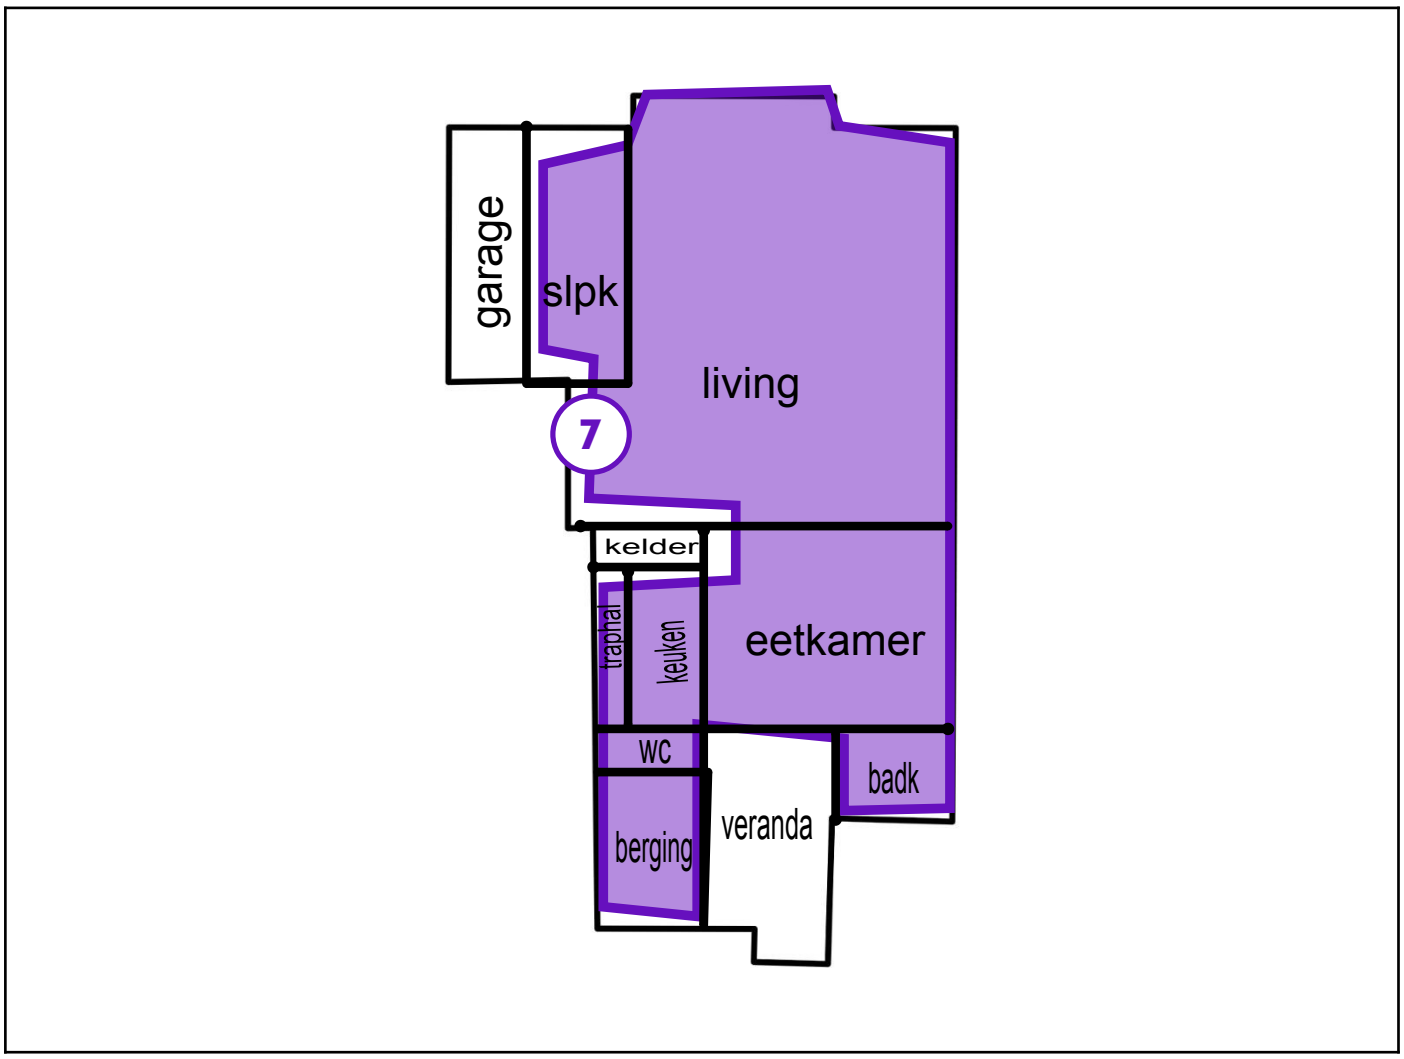
Plan 1.4: plan glv

Beschrijving	Type	Actie
7. Ruimte achter valse plafonds.	Advies	-

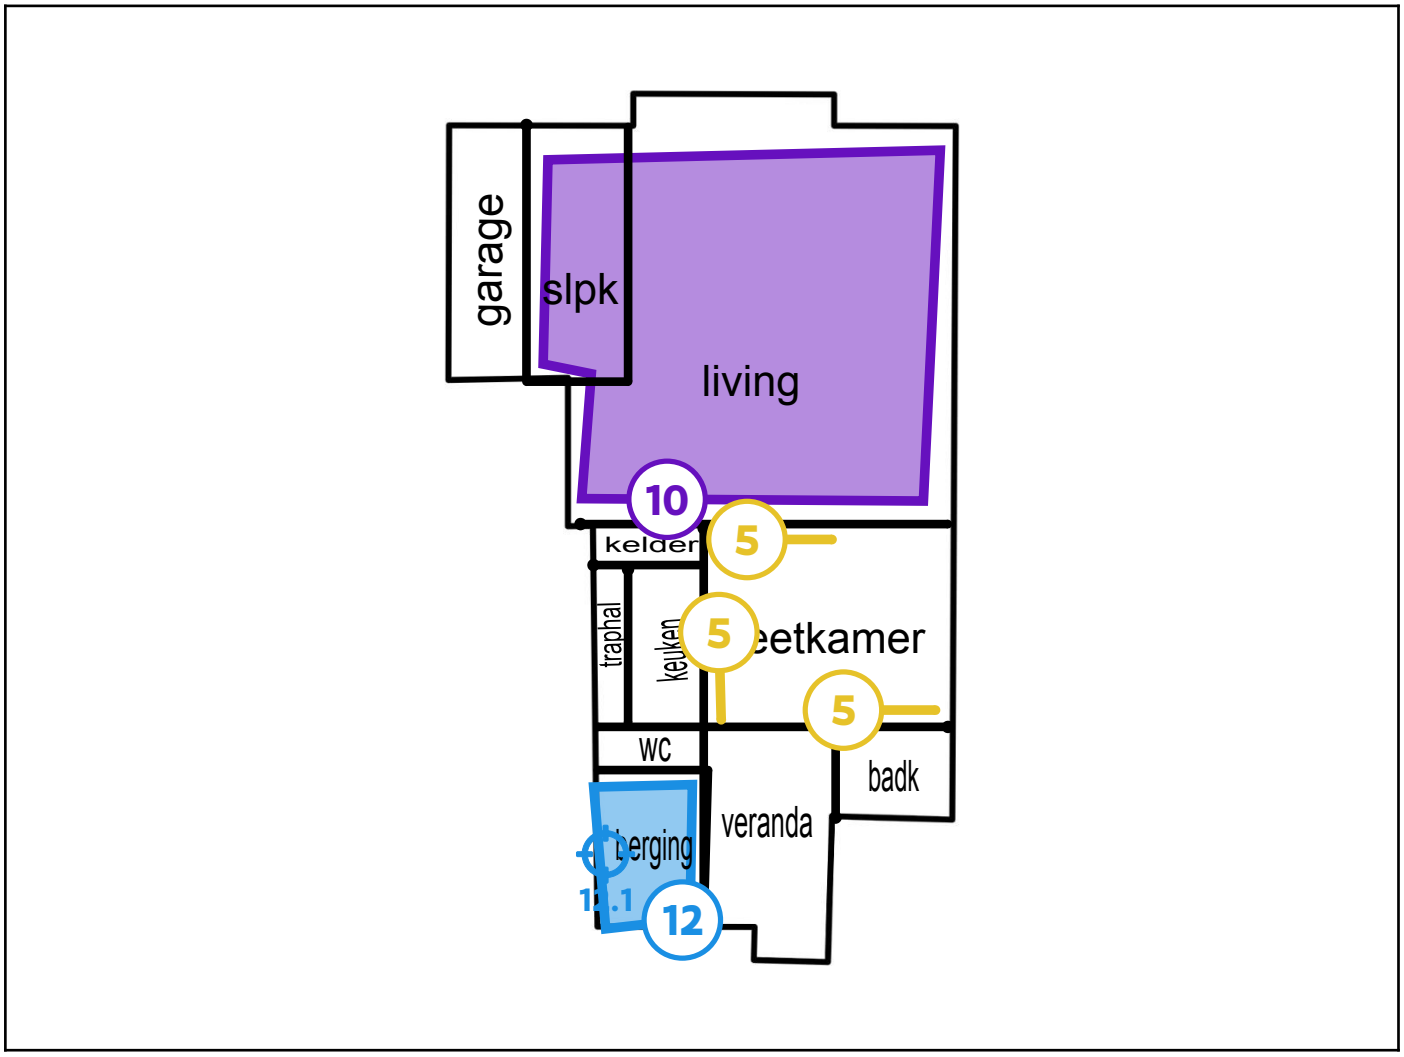
Plan 1.5: plan glv

Beschrijving	Type	Actie
5. Venstertablet/deurdorpel binnen (massal)	Asbestmateriaal	Zorgvuldig beheren
10. vloer bedekking	Advies	-
12. Vinylvloer met kartonlaag gelijmd	Geen asbest	-
12.1 Code: vinyl	Puntmonster	-

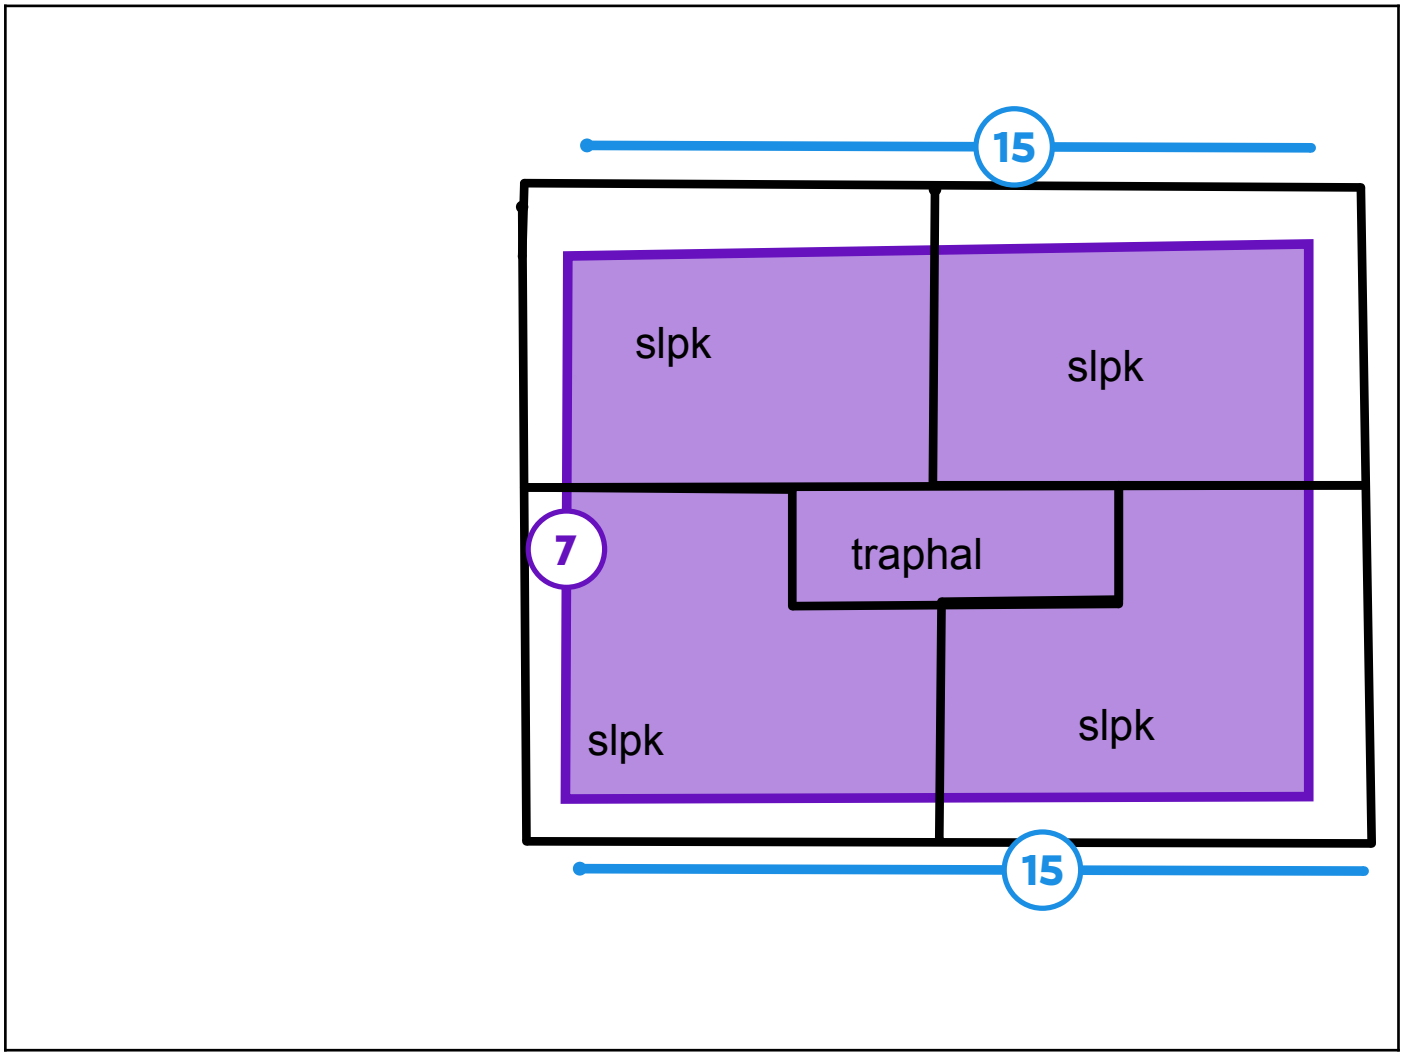
Plan 1.6: plan v+1

Beschrijving	Type	Actie
7. Ruimte achter valse plafonds.	Advies	-
15. Kit kozijn-muur (met staalname) aluminium raam	Geen asbest	-

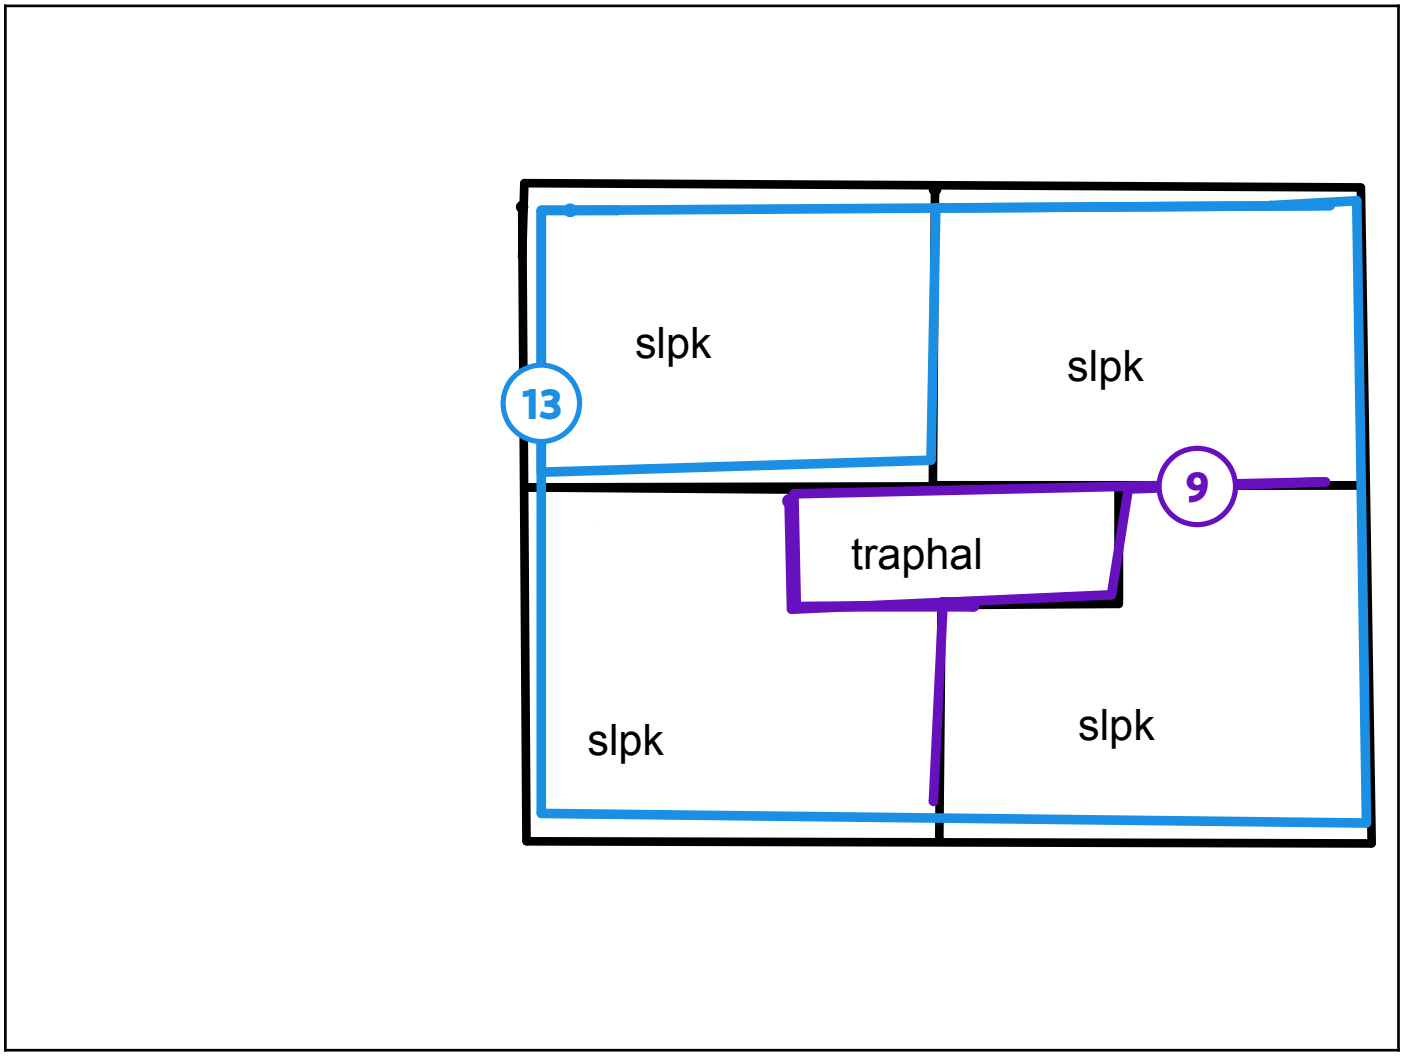
Plan 1.7: plan v+1

Beschrijving	Type	Actie
9. Ruimte achter valse wanden.	Advies	-
13. Muurpleister	Geen asbest	-

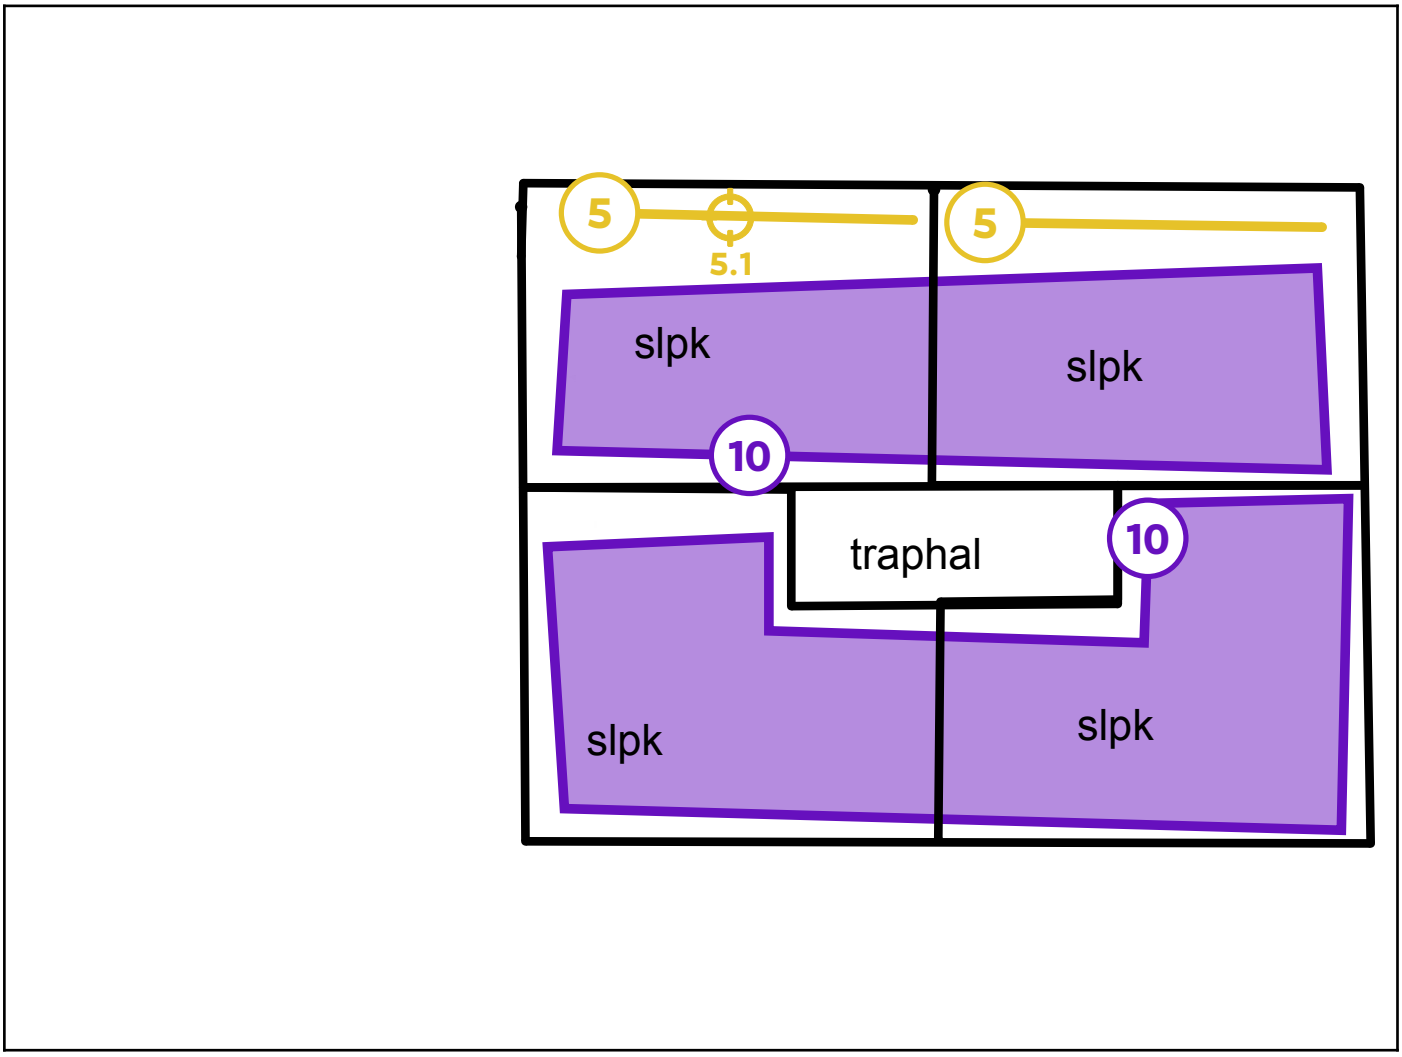
Plan 1.8: plan v+1

Beschrijving	Type	Actie
5. Venstertablet/deurdorpel binnen (massal)	Asbestmateriaal	Zorgvuldig beheren
5.1 Code: dorpel	Puntmonster	-
10. vloer bedekking	Advies	-

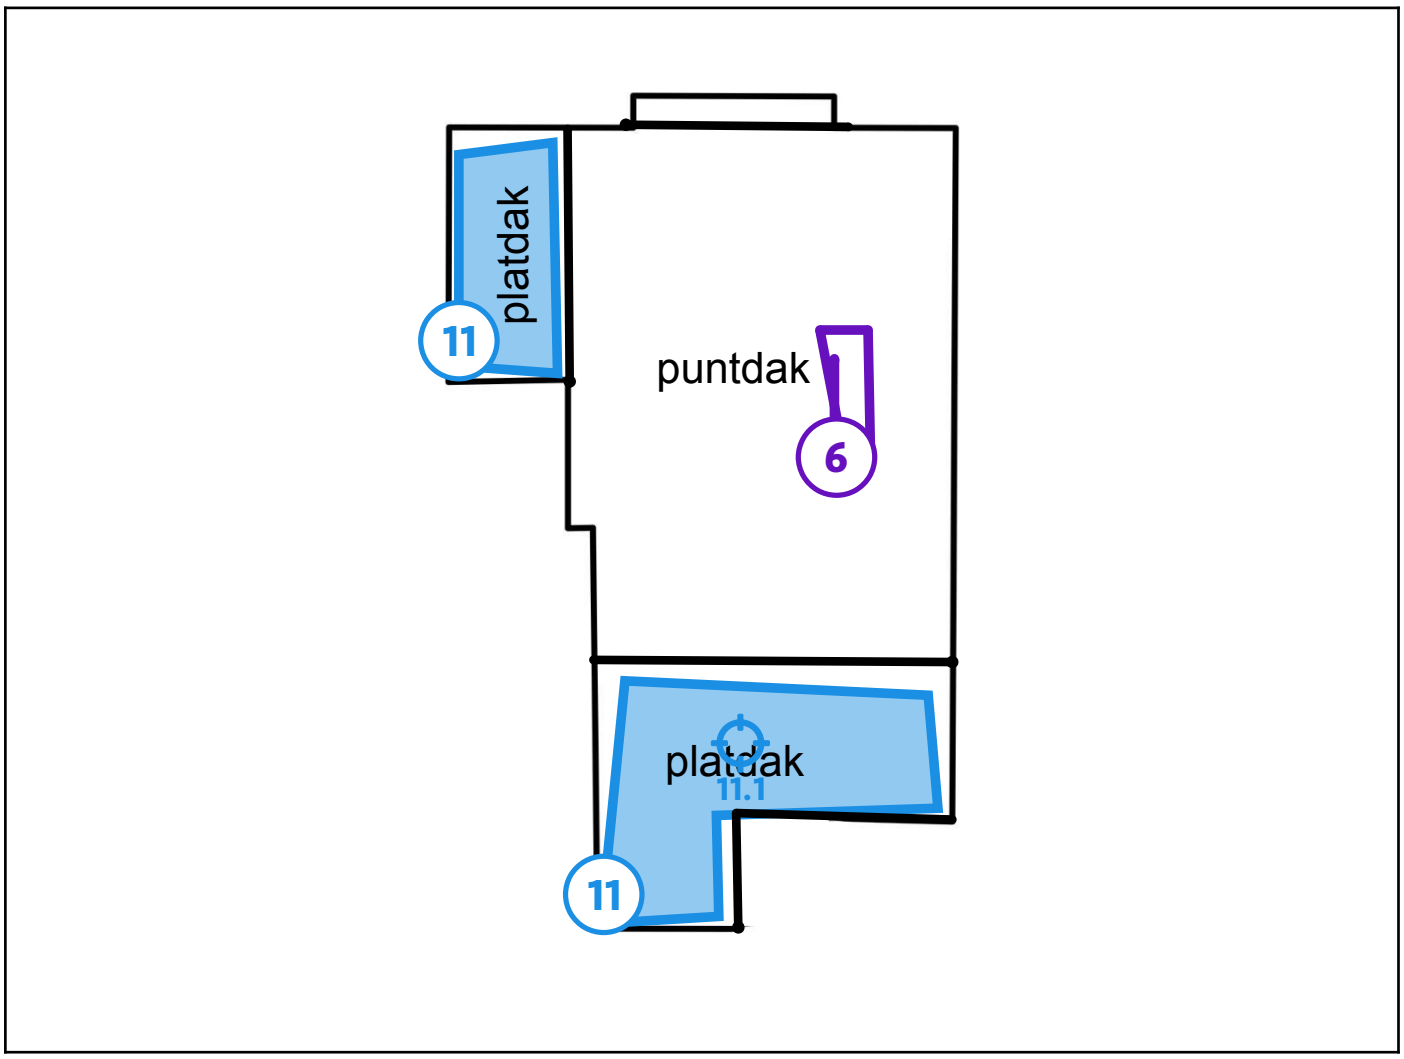
Plan 1.9: plan dak woning

Beschrijving	Type	Actie
6. Schouw op het dak (beperkingsfiche)	Beperking	-
11. Roofing woning(met staalname)	Geen asbest	-
11.1 Code: roofing woning	Puntmonster	-

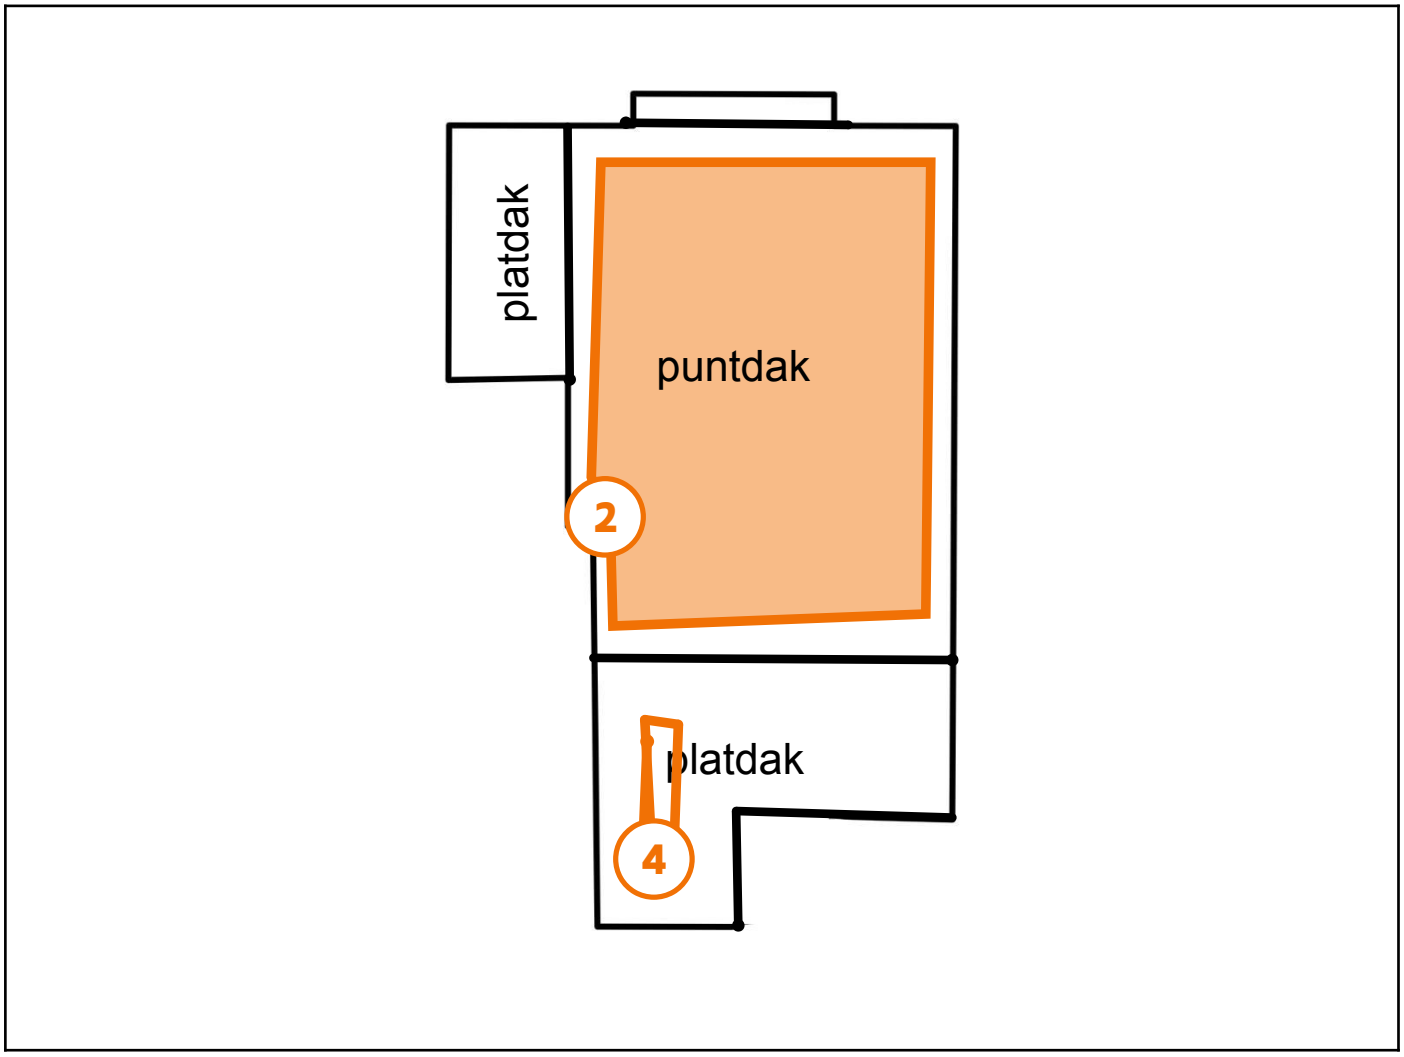
Plan 1.10: plan dak woning

Beschrijving	Type	Actie
2. Dakleien (zonder staalname > 3,5m hoog, maar zichtbaar)	Asbestmateriaal	Verwijderen
4. Schouwbuis (visueel vastgesteld)	Asbestmateriaal	Verwijderen

Standaard dragen van de nodige wegwerp beschermingsmiddelen FFP 3 masker , handschoenen en tyvec CAT III type 5-6 , afwasbaar schoeisel Indien mogelijk de ondervloer afdekken , leien voorzichtig verwijderen, extra fixeren, niet breken , niet gooien, onmiddellijk verpakken of voorzichtig in container met asbest bag plaatsen. Voldoende benevelen/bevochtigen tijdens de duur van de werken. Gebruik geen stortkokers. Voor

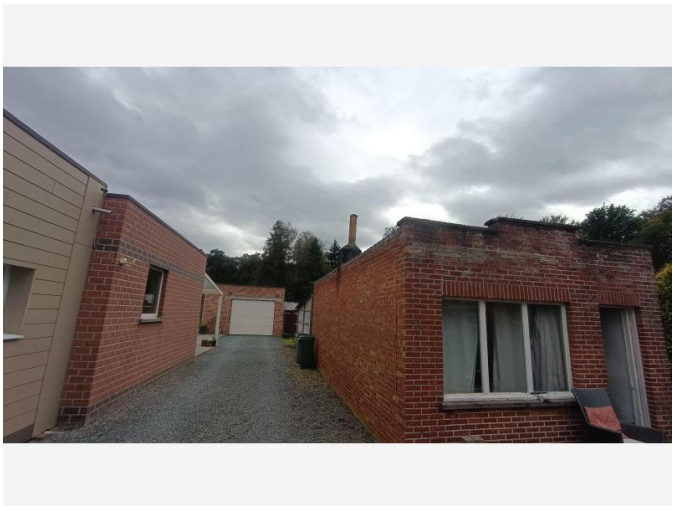
Plan 1.11: plan dak woning

Beschrijving	Type	Actie
1. Slib/sediment dakgoot	Asbestmateriaal	Dringend verwijderen

- Verwijder het asbestafval.
- Voer bijkomende staalname(s) uit.

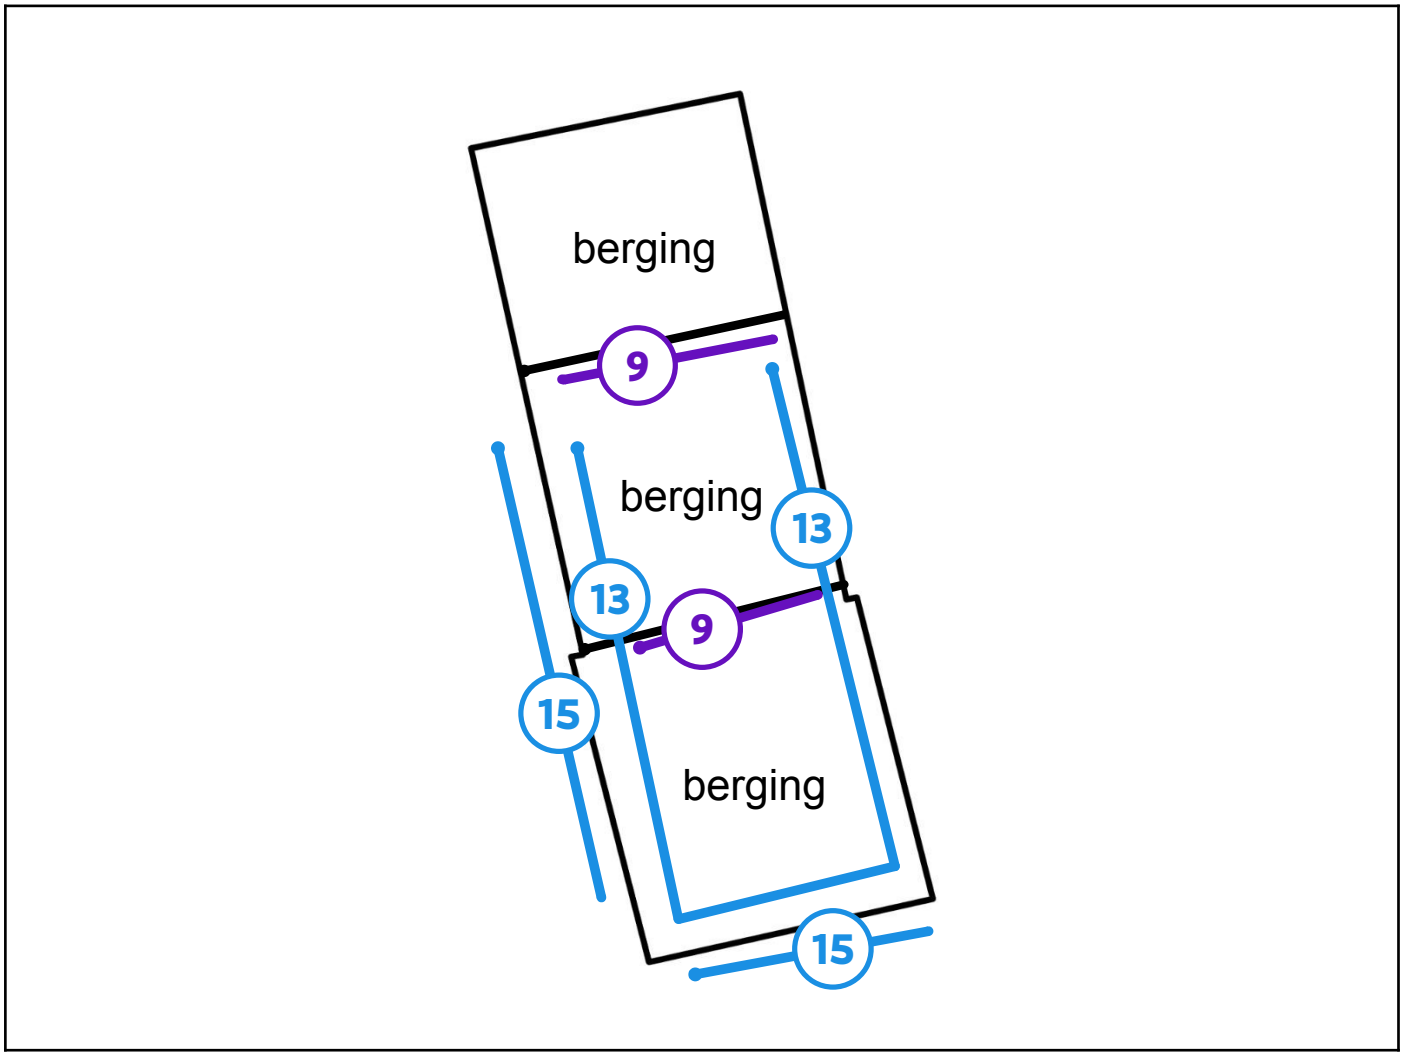
Plan 2.1: Bijgebouw plan glv

Beschrijving	Type	Actie
9. Ruimte achter valse wanden.	Advies	-
13. Muurpleister	Geen asbest	-
15. Kit kozijn-muur (met staalname) aluminium raam	Geen asbest	-

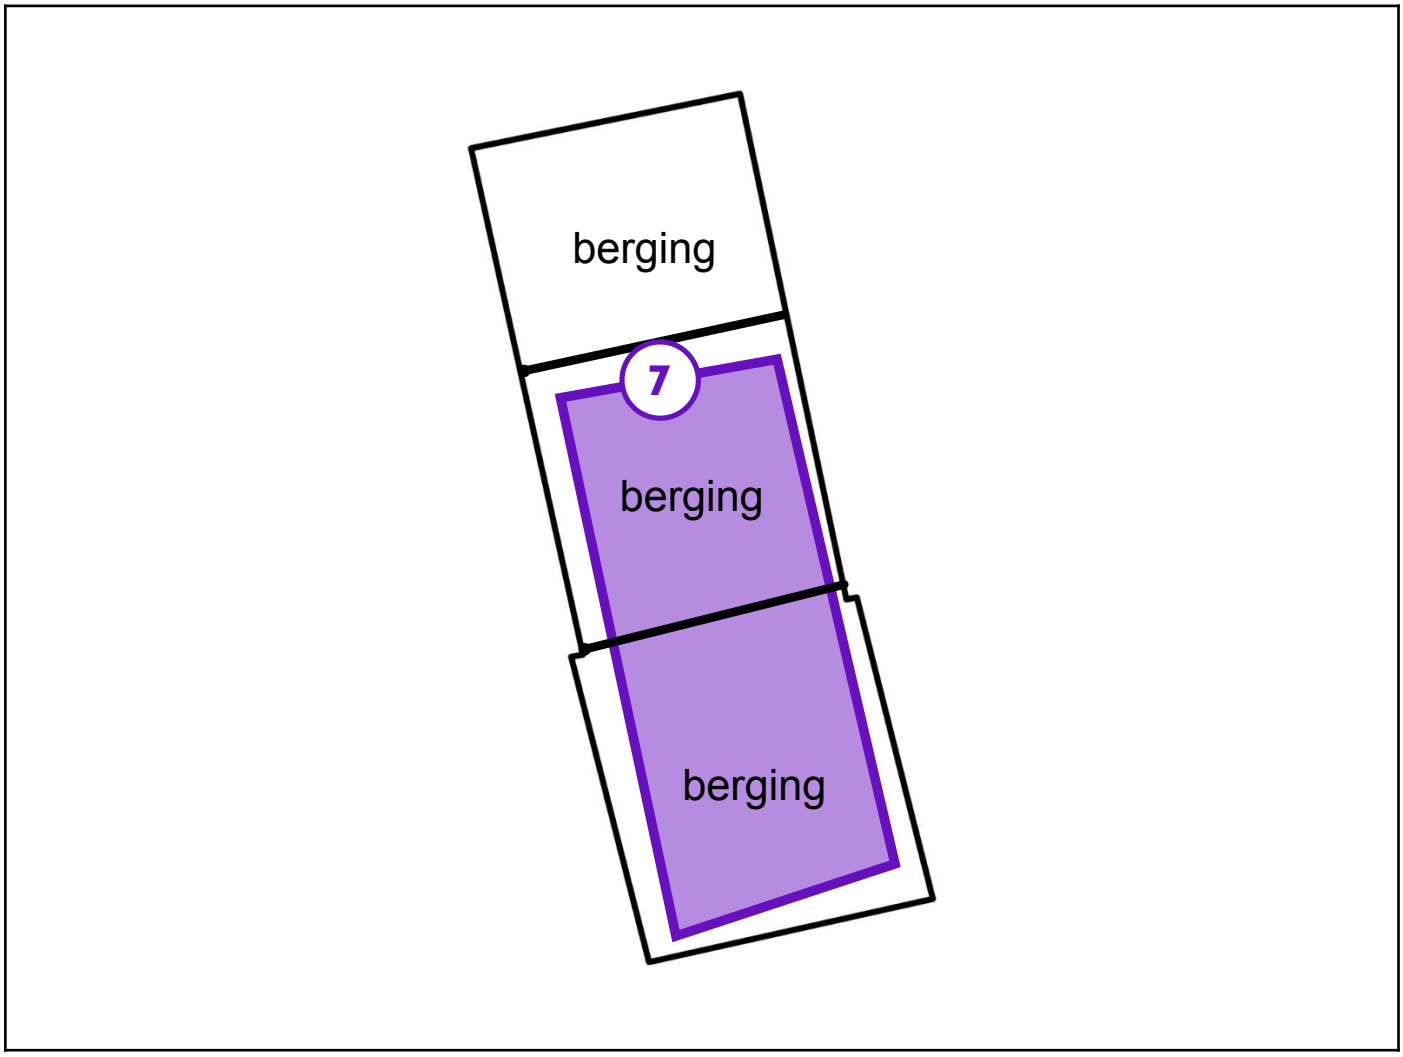
Plan 2.2: Bijgebouw plan glv

Beschrijving	Type	Actie
7. Ruimte achter valse plafonds.	Advies	-

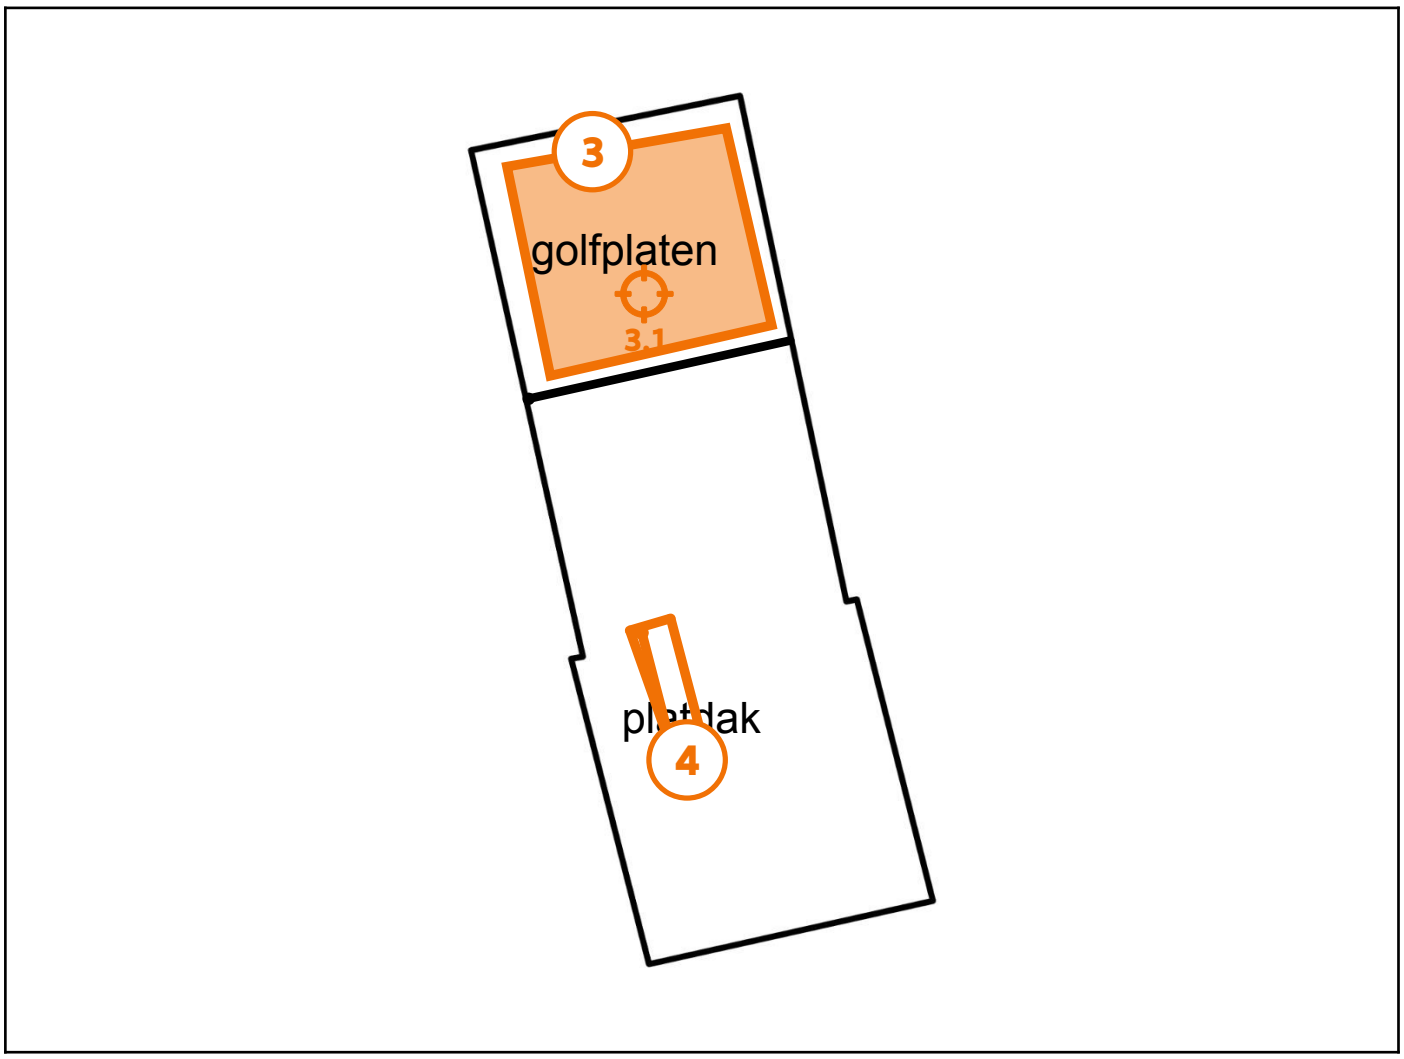
Plan 2.3: plan dak bijbouw

Beschrijving	Type	Actie
3. Golfplaten (met staalname)	Asbestmateriaal	Verwijderen
3.1 Code: golfplaat	Puntmonster	-
4. Schouwbuis (visueel vastgesteld)	Asbestmateriaal	Verwijderen

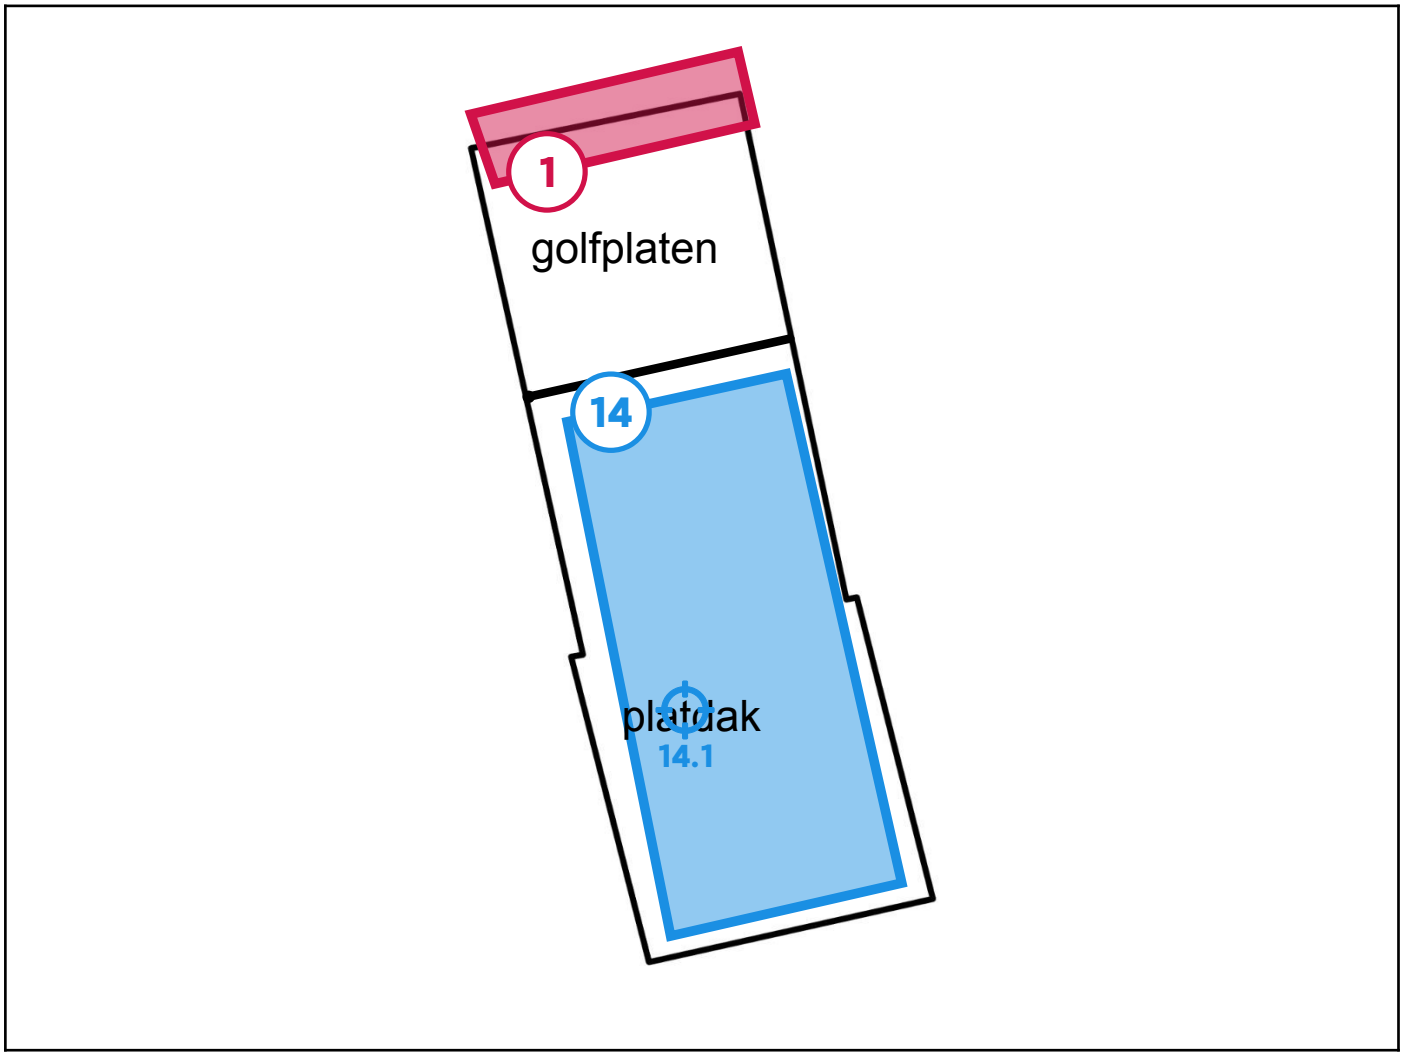
Plan 2.4: plan dak bijbouw

Beschrijving	Type	Actie
1. Slib/sediment dakgoot	Asbestmateriaal	Dringend verwijderen
14. Roofing bijbouw (met staalname)	Geen asbest	-
14.1 Code: roofing bijbouw	Puntmonster	-
