Asbestinventarisattest

Vogelzangstraat 8, 2560 Nijlen

Attestnummer : **20261102-000326.000**
Uitgegeven op : **02.11.2026**
Geldig tot : **02.11.2031**

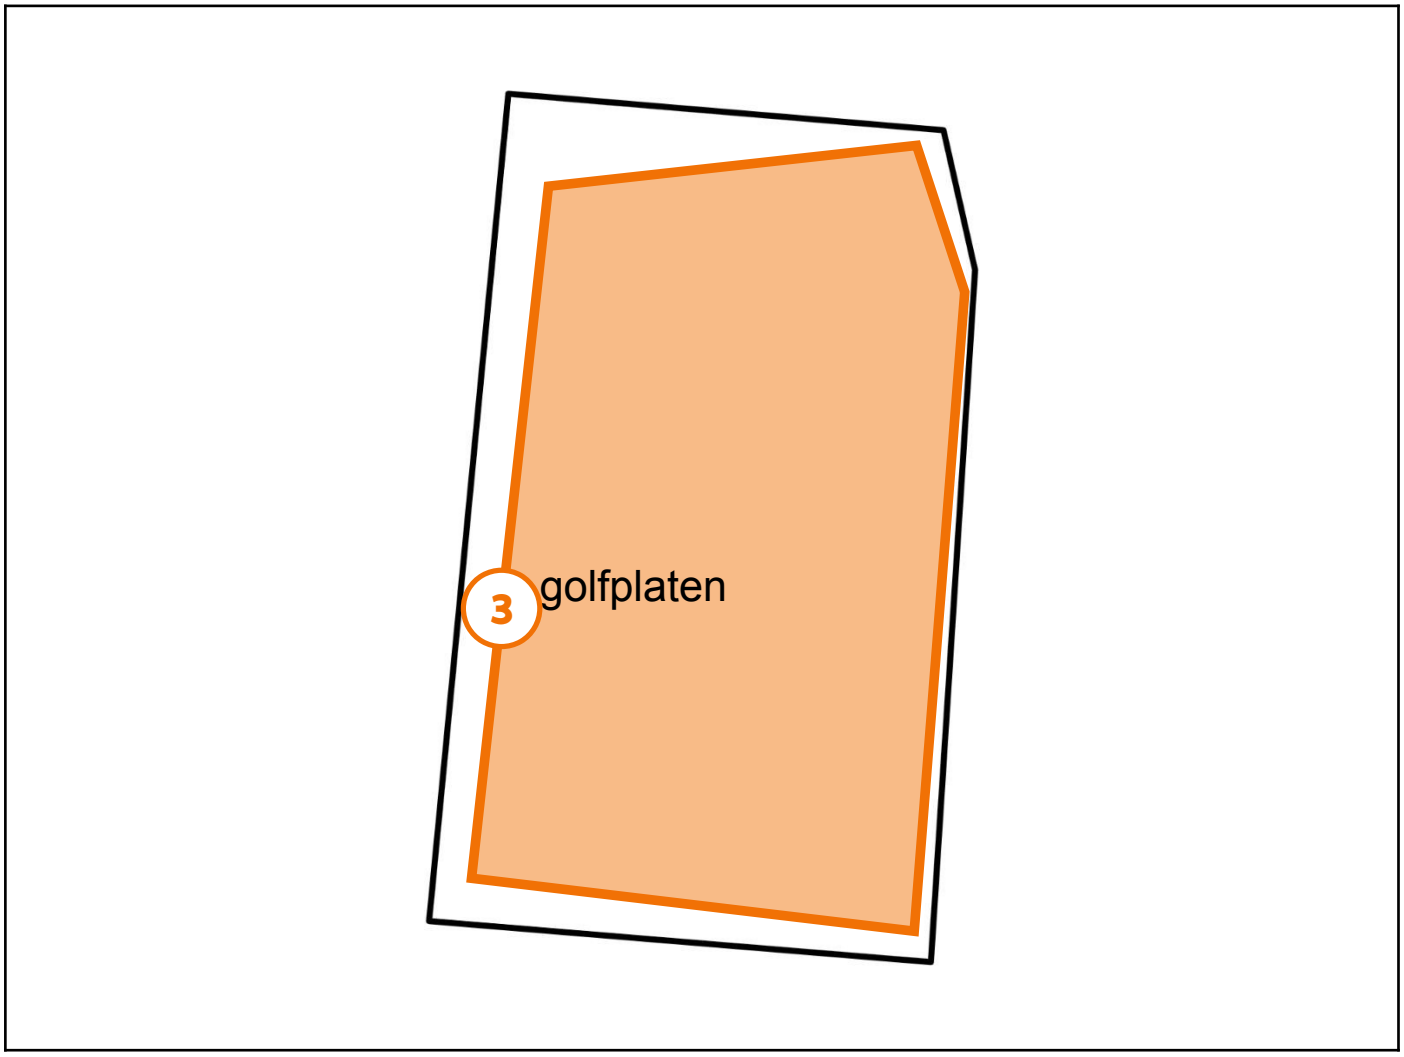
Plan 3.1: plan dak tuinhuis

Beschrijving	Type	Actie
3. Golfplaten (met staalname)	Asbestmateriaal	Verwijderen

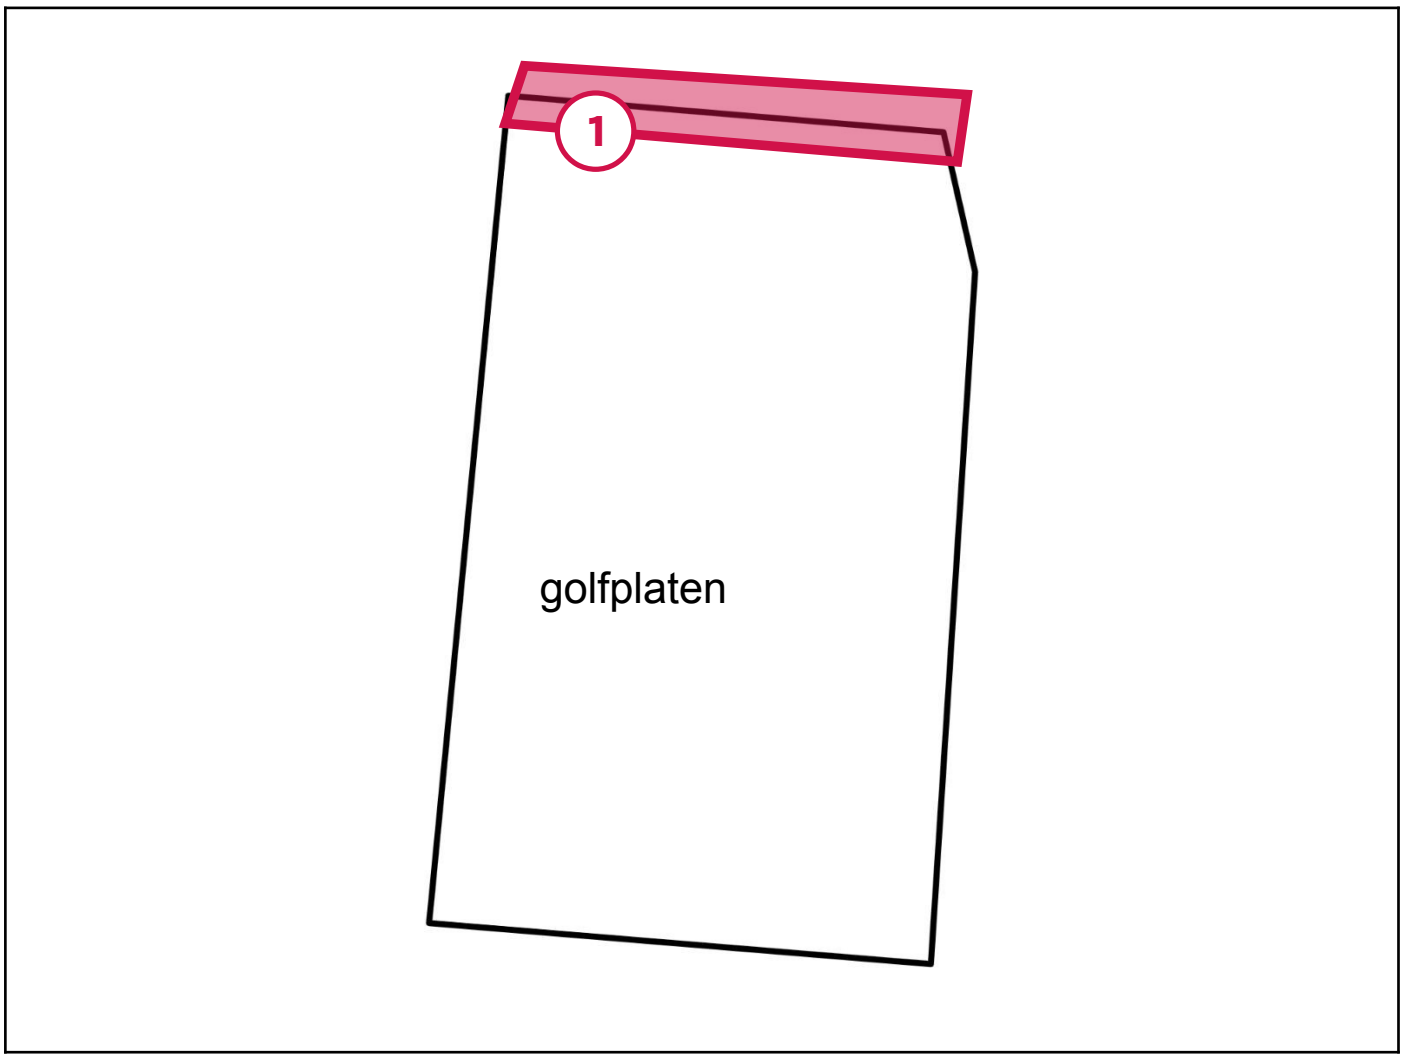
Plan 3.2: plan dak tuinhuis

Beschrijving	Type	Actie
1. Slib/sediment dakgoot	Asbestmateriaal	Dringend verwijderen

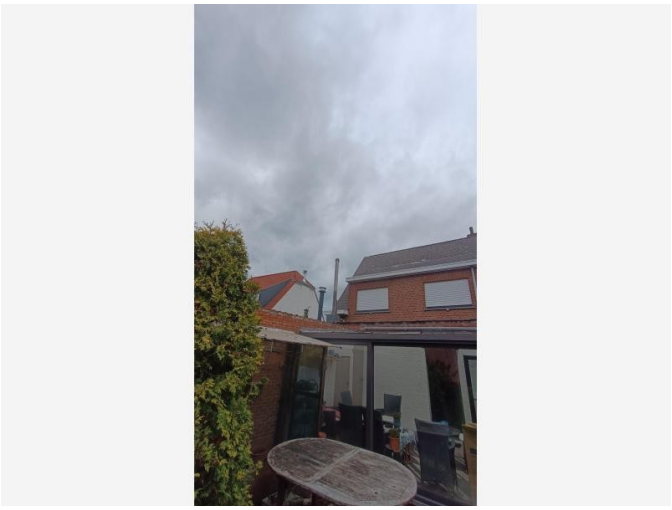
Fiche 4: Schouwbuis (visueel vastgesteld)

Eindbeoordeling materiaalrisico	Verhoogd materiaalrisico en/of verhoogde kans op vezelvrijgave

Gebondenheid	Categorie 1: hechtgebonden in oorsprong
Asbestsoort (vezeltype)	Crocidoliet aanwezig
Asbestconcentratie	Laag (< 50%)
Afschermingsgraad van het gehele materiaal	Geheel of deels vrij aan binnenluchtstromen
Toestand van het materiaal	Licht beschadigd, licht verweerd. Intacte calciumsilicaatplaat of materiaal met categorie 3-gebondenheid

- Verwijder dit asbestmateriaal zo snel mogelijk. Volg de toestand goed op.
- Voer bijkomende staalname(s) uit.

- Eenvoudige handelingen: mag via doe-het-zelf of door werknemer(s) met opleidingsattest eenvoudige handelingen
  EH via doe-het zelf De buis kan voorzichtig losgebeiteld worden , extra bevochtigen om stof te voorkomen Standaard dragen van de nodige wegwerp beschermingsmiddelen FFP 3 masker , handschoenen en tyvec CAT III type 5-6 , afwasbaar schoeisel Bij de gemeente/containerpark afsluitzakken halen om dubbel in te pakken , sluit luchtdicht af en breng naar het plaatselijk containerpark als hechtgebonden asbestafval. Voor hechtgebonden toepassingen: Bij verwijdering door doe-het-zelf moet men dit afval dubbel en luchtdicht verpakt aandienen bij het gemeentelijk recyclagepark. Men raadpleegt best op voorhand de voorwaarden van het recyclagepark. Zie ook link Zie https://ovam.vlaanderen.be/wie-mag-wat-verwijderen https://ovam.vlaanderen.be/voorzorgsmaatregelen-bij-asbestverwijdering https://ovam.vlaanderen.be/asbestafval-afvoeren Zie ook wetgevend kader (website van de OVAM en CODEX boek VI titel 3). http://werk.belgie.be/sites/default/files/content/documents/Welzijn%20op%20het%20werk/Regelgeving/Codex%20boek%20VI%20titel%203%20Asbest.pdf methodiek verwijderingsmethodes

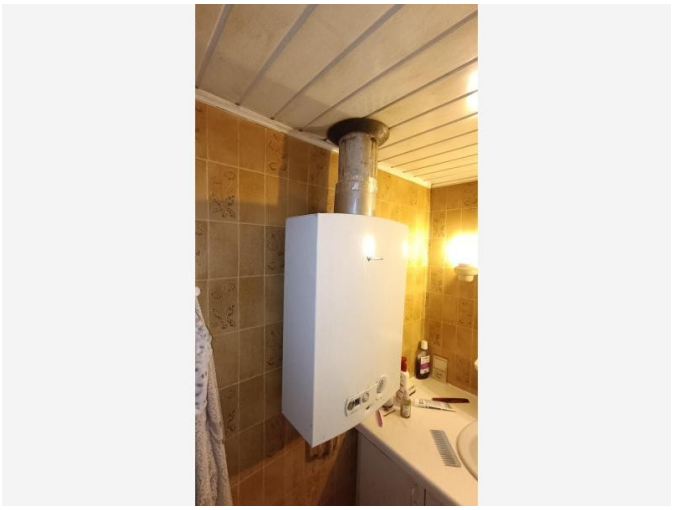
Beschrijving	Notitie	Terug te vinden op plannen
Fiche 17: leiding isolatie..	Leidingisolatie is niet waarneembaar of vast te stellen in het inspectie gebied.	-
Fiche 18: Ketel (bwj onbekend)	Het exact gebruik van asbesthoudend materiaal is niet gekend . Laat de ketel/kachel controleren door een opgeleid technieker (basis 8 u asbest) tijdens het onderhoud	Plan 1.2: plan glv

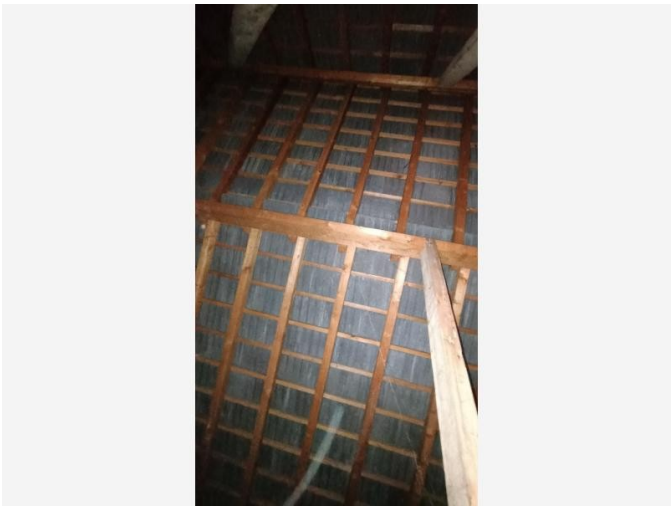
Beschrijving	Notitie	Terug te vinden op plannen
Fiche 19: liftinfrastructuur (niet aanwezig).	liftinfrastructuur (niet aanwezig) in het inspectie gebied.	-
Fiche 20: onderdak (niet aanwezig).	onderdak (niet aanwezig) in het inspectie gebied.	-
