Asbestinventarisattest

Landstraat 15, 2560 Nijlen

Attestnummer : **20241015-000194.000**
Uitgegeven op : **15.10.2024**
Geldig tot : **Onbeperkt** (tenzij de toestand wijzigt)

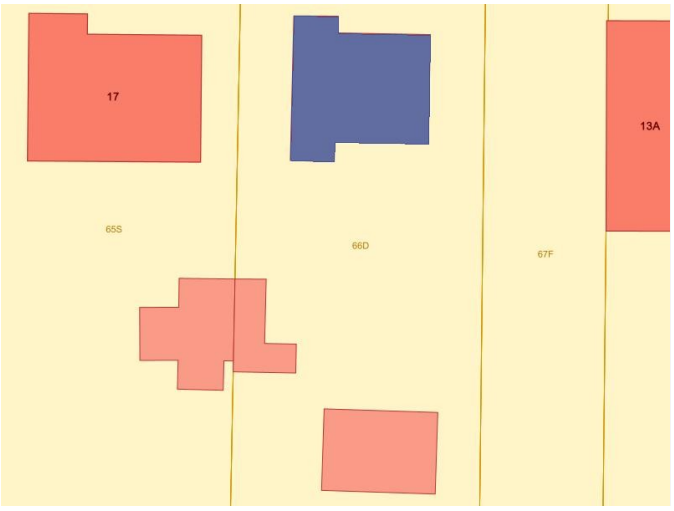
Zone 1: Hoofdgebouw

0 Asbestmaterialen

1 Advies

1 Geen asbest

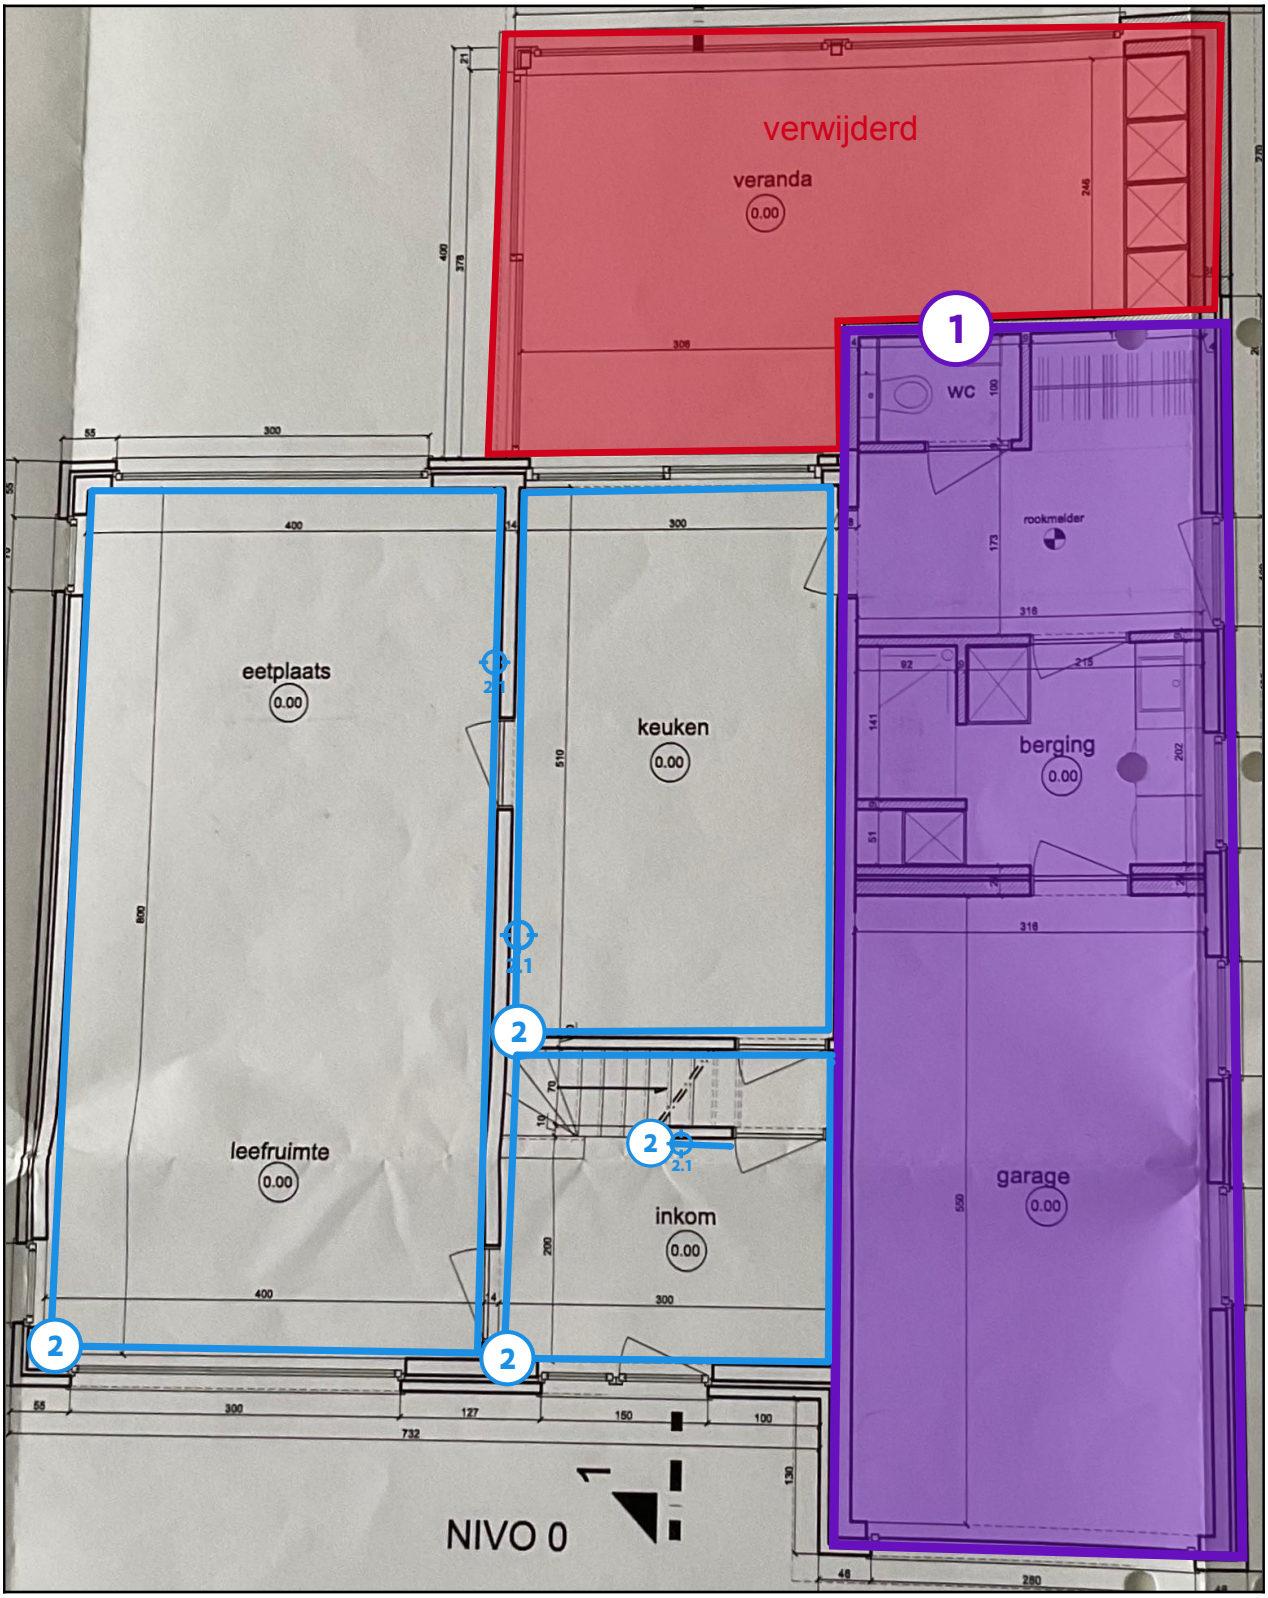
Plan 1.2: Gelijkvloers

1. Overdak	Advies	-
2. Pleisterwerk muren	Geen asbest	-
2.1 Code: 01	Mengmonster	-

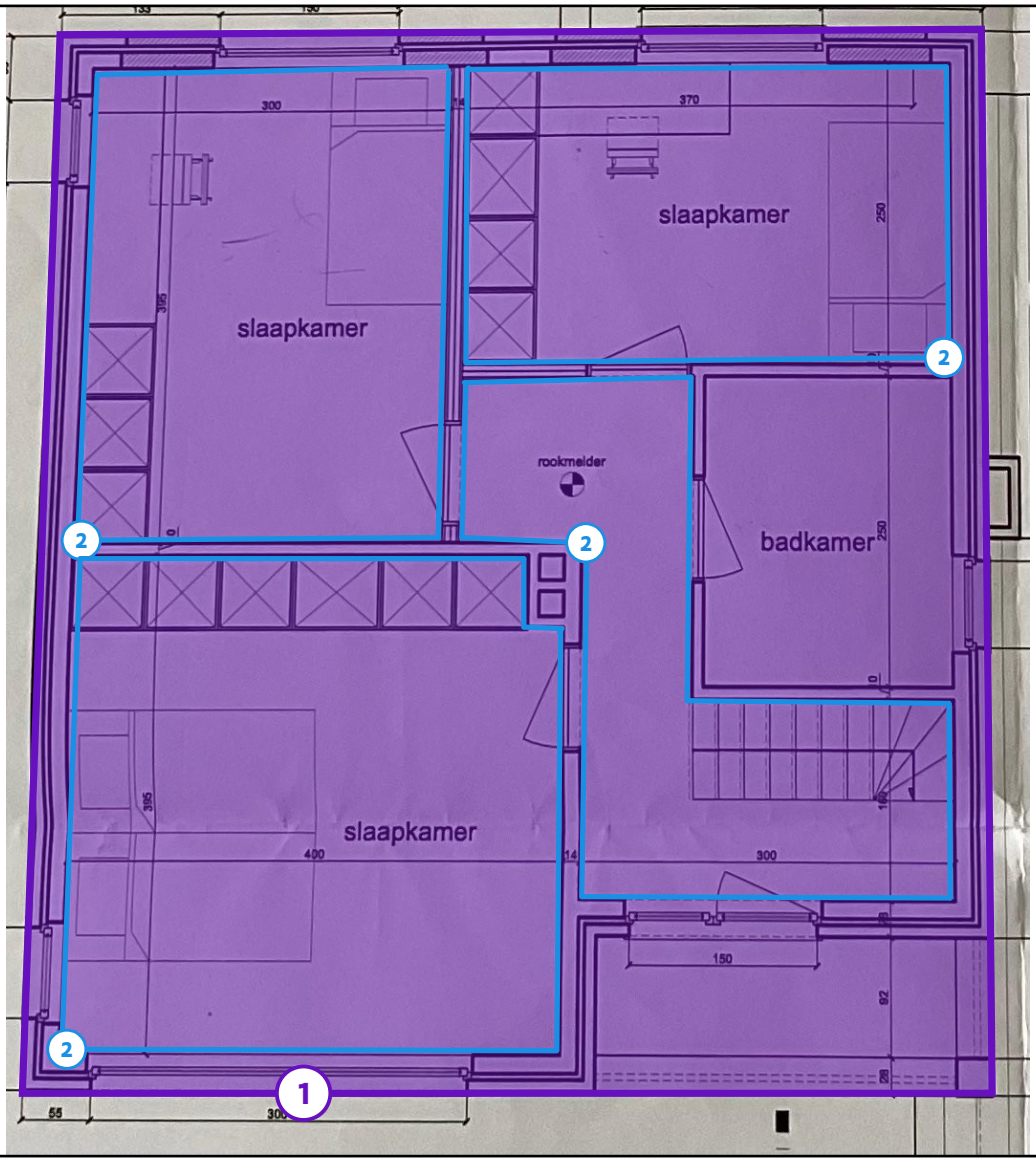
Plan 1.3: Eerste verdieping

Beschrijving	Type	Actie
1. Overdak	Advies	-
2. Pleisterwerk muren	Geen asbest	-

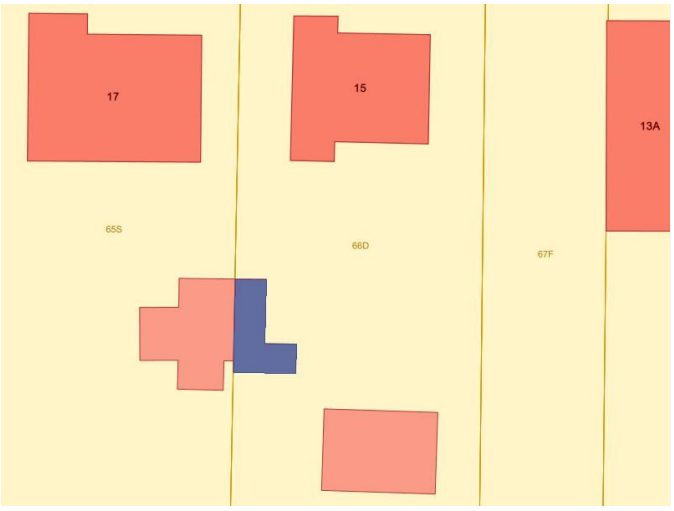
Zone 2: Tuinhuis

0 Asbestmaterialen

0 Geen asbest

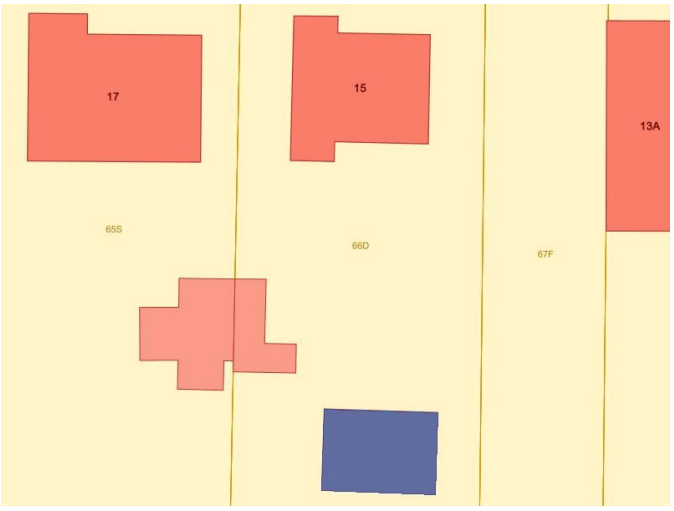
Zone 3: Bijgebouw

0 Asbestmaterialen

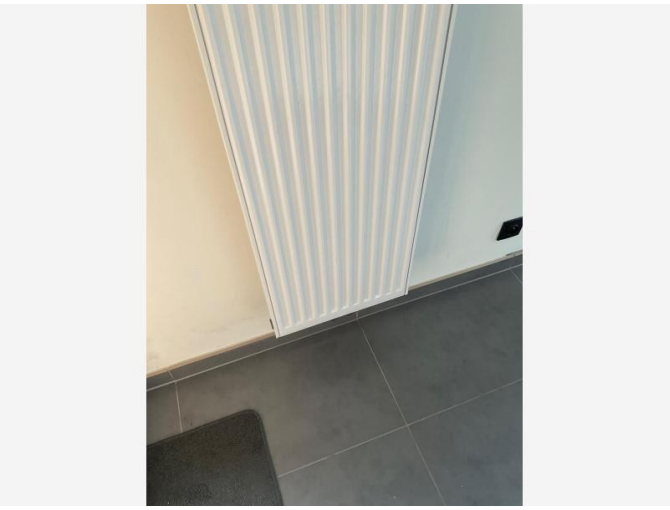
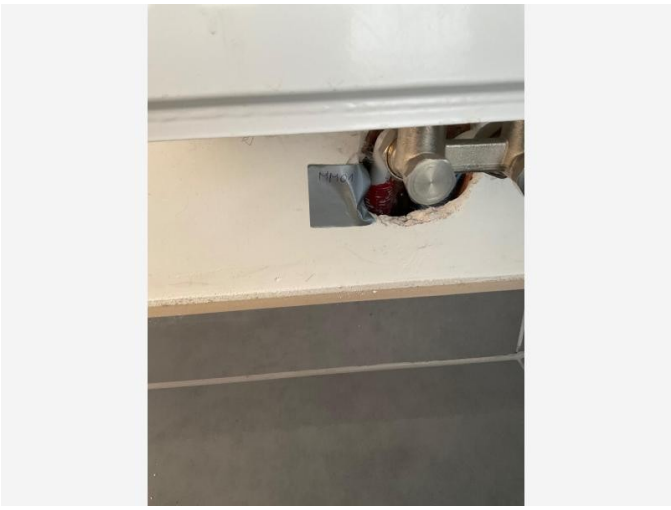
Fiche 2: Pleisterwerk muren

Geen asbest

Conclusie

#	Type	Referentie	Resultaat
2.1	Mengmonster	01	Geen asbest

Beschrijving	Pleisterwerk muren
Omgeving	Binnen
Primaire drager	Binnenwand
Bindmiddel van materiaal	Gips - kalk
Gebondenheid op basis van bindmiddel	Niet-hechtgebonden
Hoeveelheid (oppervlakte - dikte - aantal)	• 120,00 m^2 - 0,50 cm - 1 stuk
Totaal volume	0,60 m^3
Identificatiemethode	Vaststelling met monstername
Destructieve handeling voor identificatie	Nee
Opmerking	Geen pleisterwerk plafond
