Asbestinventarisattest

Holenteerstraat 13, 3700 Tongeren

Attestnummer : **20240911-000011.000**
Uitgegeven op : **11.09.2024**
Geldig tot : **Onbeperkt** (er werden geen asbestmaterialen aangetroffen)

Asbestveilig

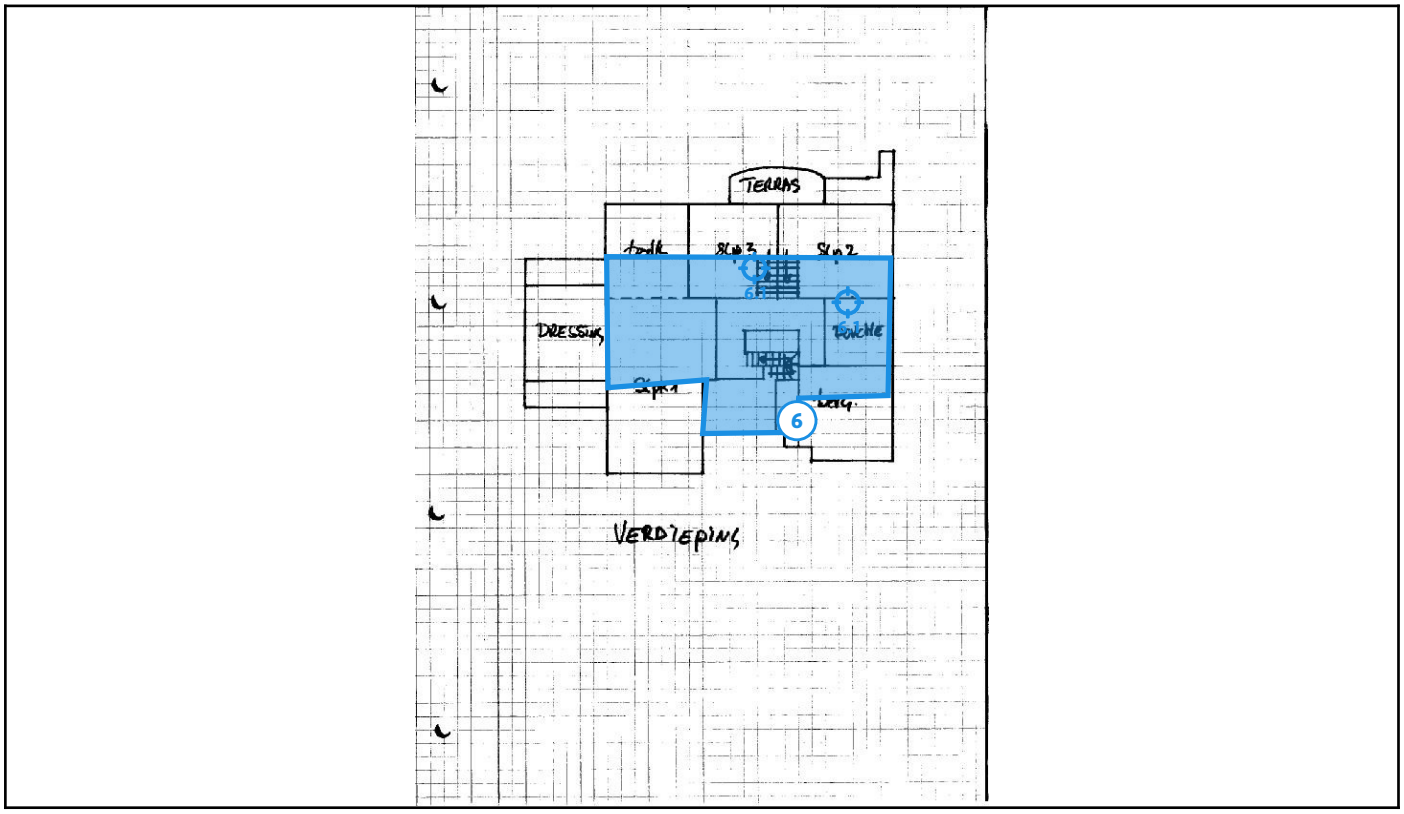
Plan 1.1: 2024-059 Gtekend plan verdieping

Beschrijving	Type	Actie
6. Gips plafond	Geen asbest	-
6.1 Code: MN001	Puntmonster	-

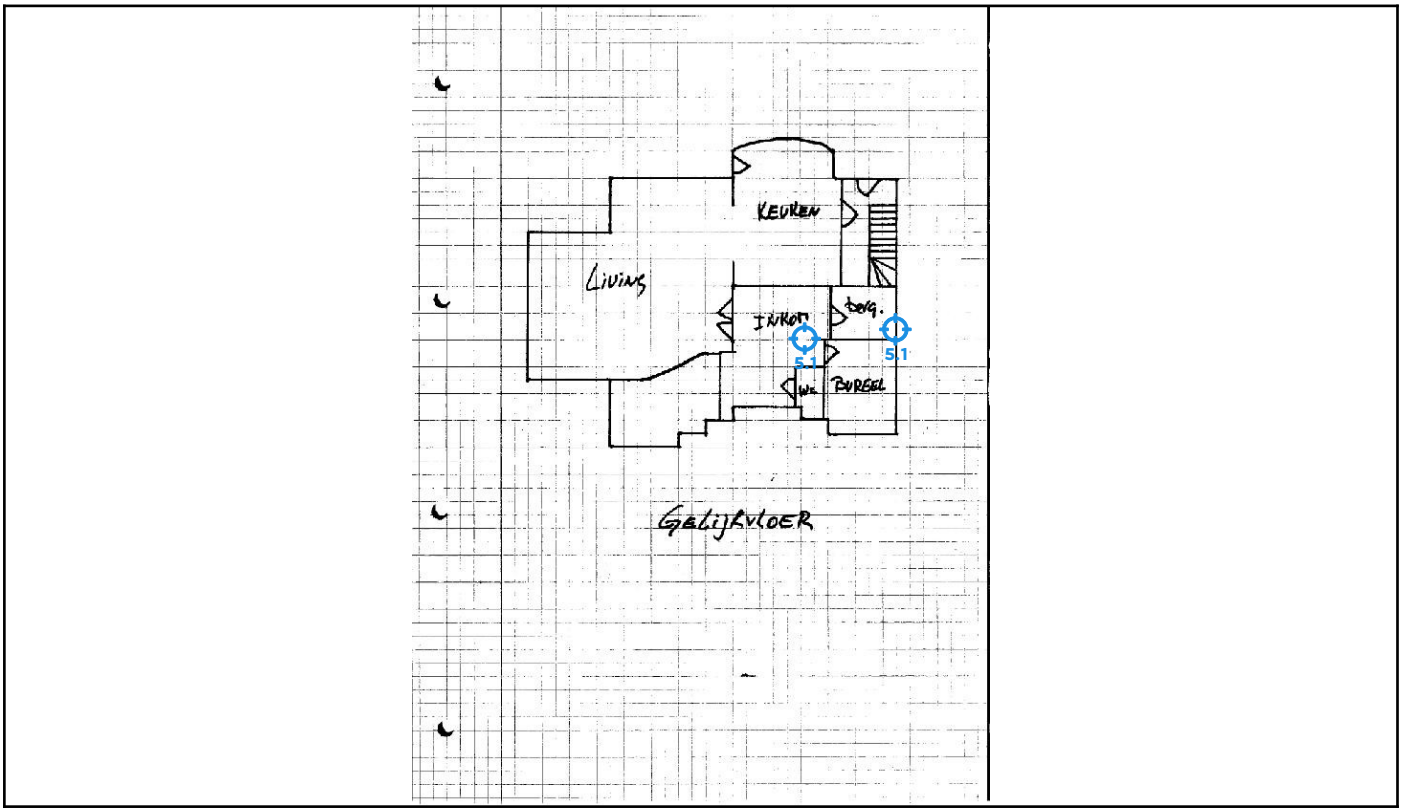
Plan 1.2: 2024-059 Getekend plan gelijkvloer

Beschrijving	Type	Actie
5. gips muur	Geen asbest	-
5.1 Code: MN002	Mengmonster	-

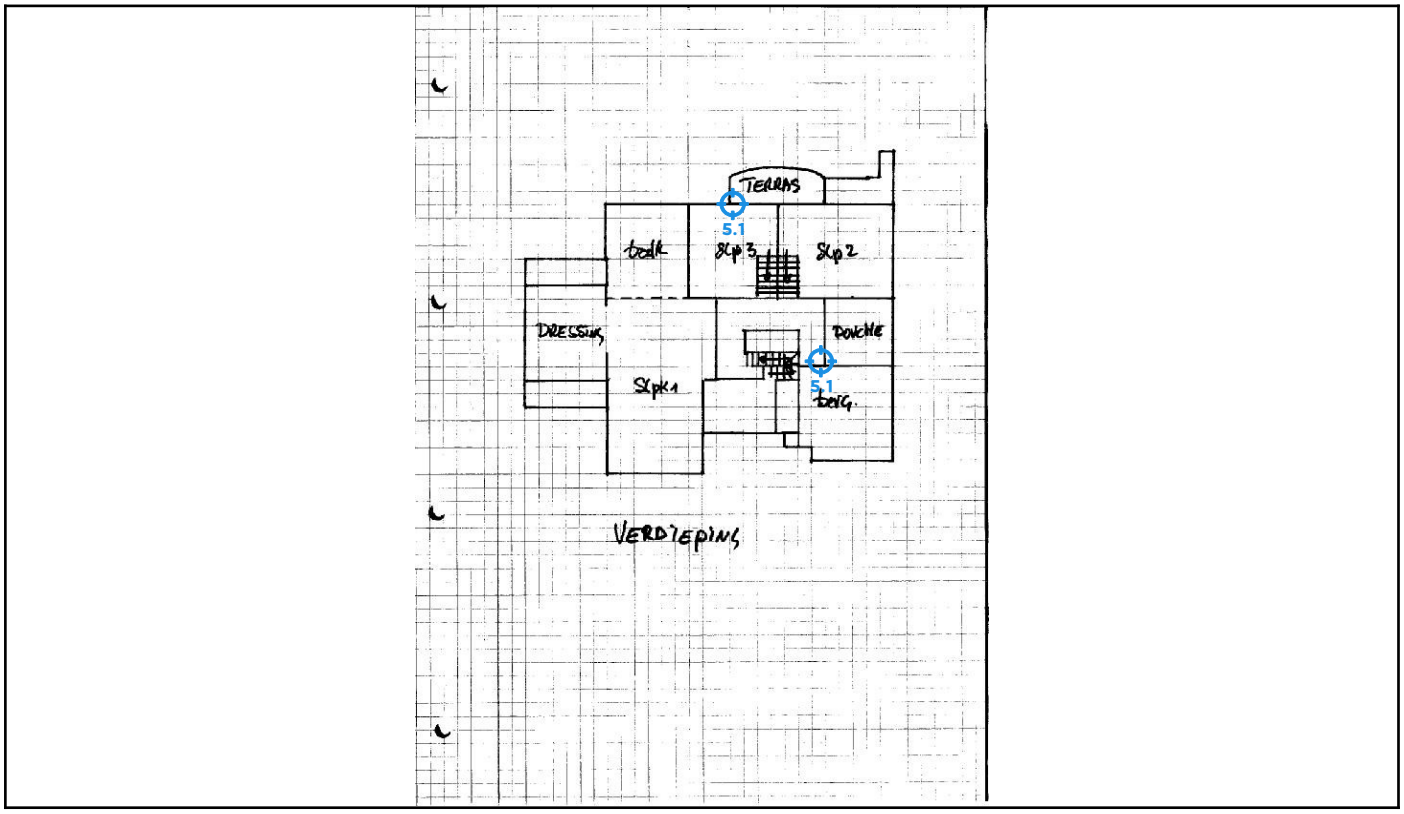
Plan 1.3: 2024-059 Gtekend plan verdieping

Beschrijving	Type	Actie
5. gips muur	Geen asbest	-
5.1 Code: MN002	Mengmonster	-

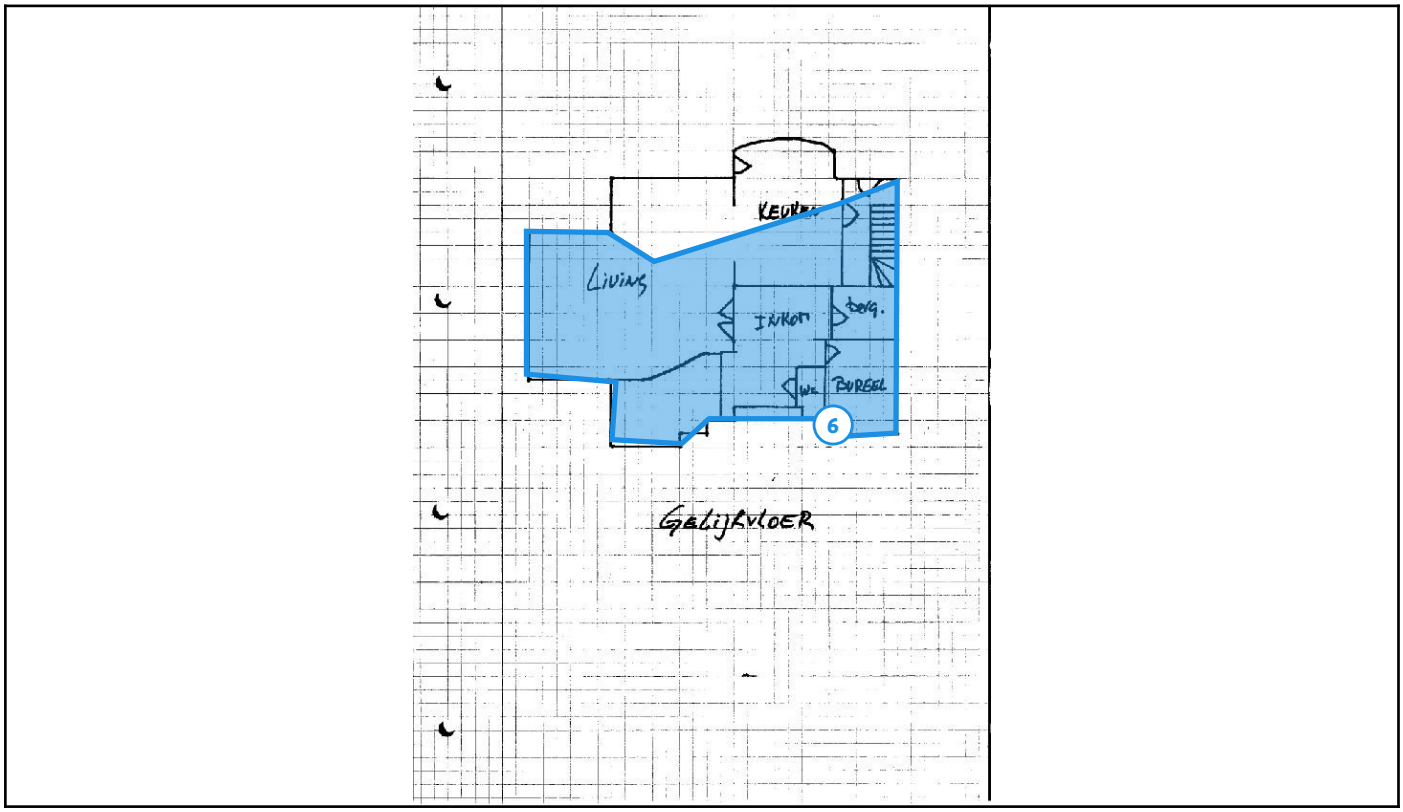
Plan 1.4: 2024-059 Getekend plan gelijkvloer

Beschrijving	Type	Actie
6. Gips plafond	Geen asbest	-

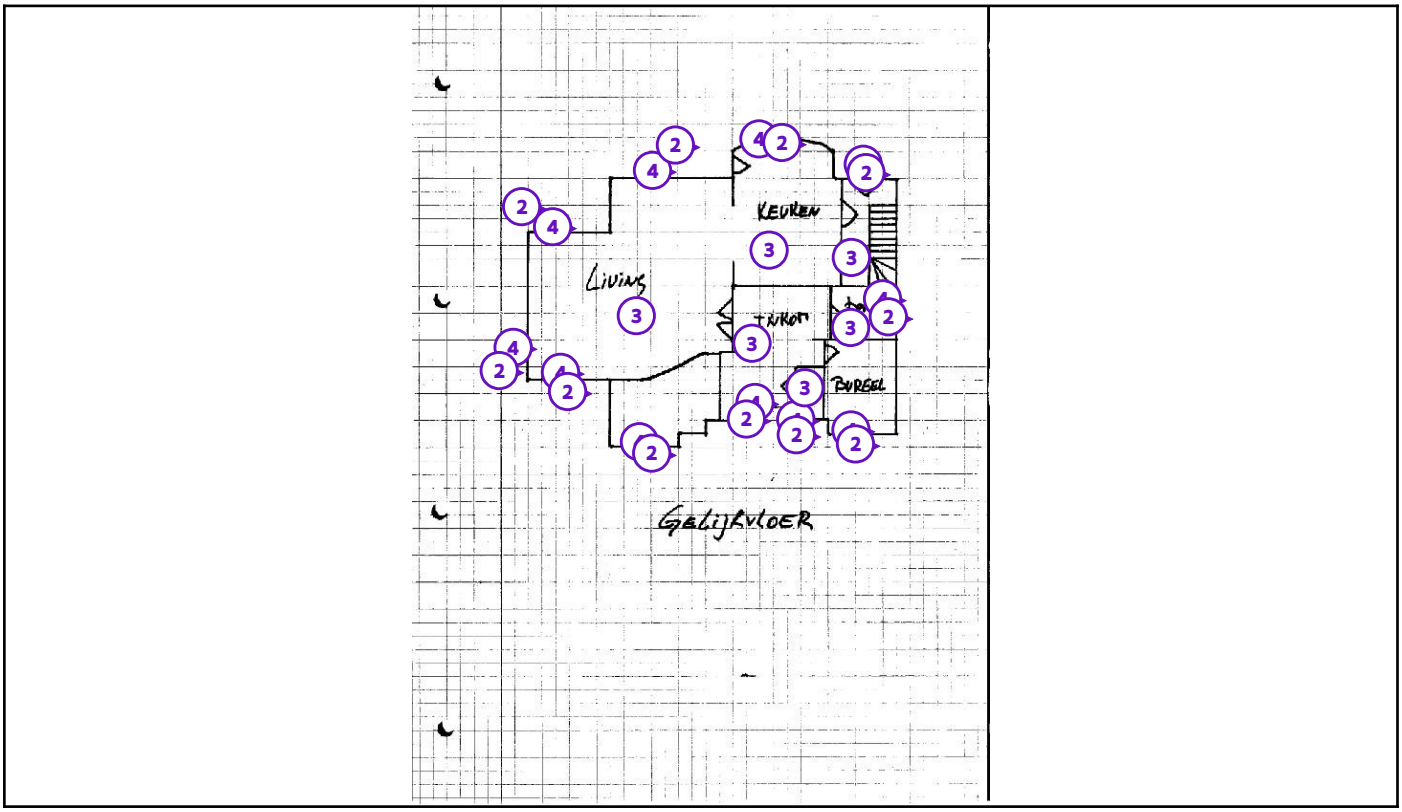
Plan 1.5: 2024-059 Getekend plan gelijkvloer

Beschrijving	Type	Actie
2. dorpels binnen en buiten	Advies	-
3. lijm van de vloer en wand tegels	Advies	-
4. raam- muur en raam glas	Advies	-

De vensterdorpels binnen en de venster en deurdorpels buiten zijn van natuursteen. Niet asbest verdacht.

Gezien de periode van deze constructie 1999, zijn de gebruikte lijm voor de vloer en de wandtegels niet asbest verdacht.

De ramen zijn met de muur afgedicht met silicone. Het glas is in het raam geklemd met rubber.

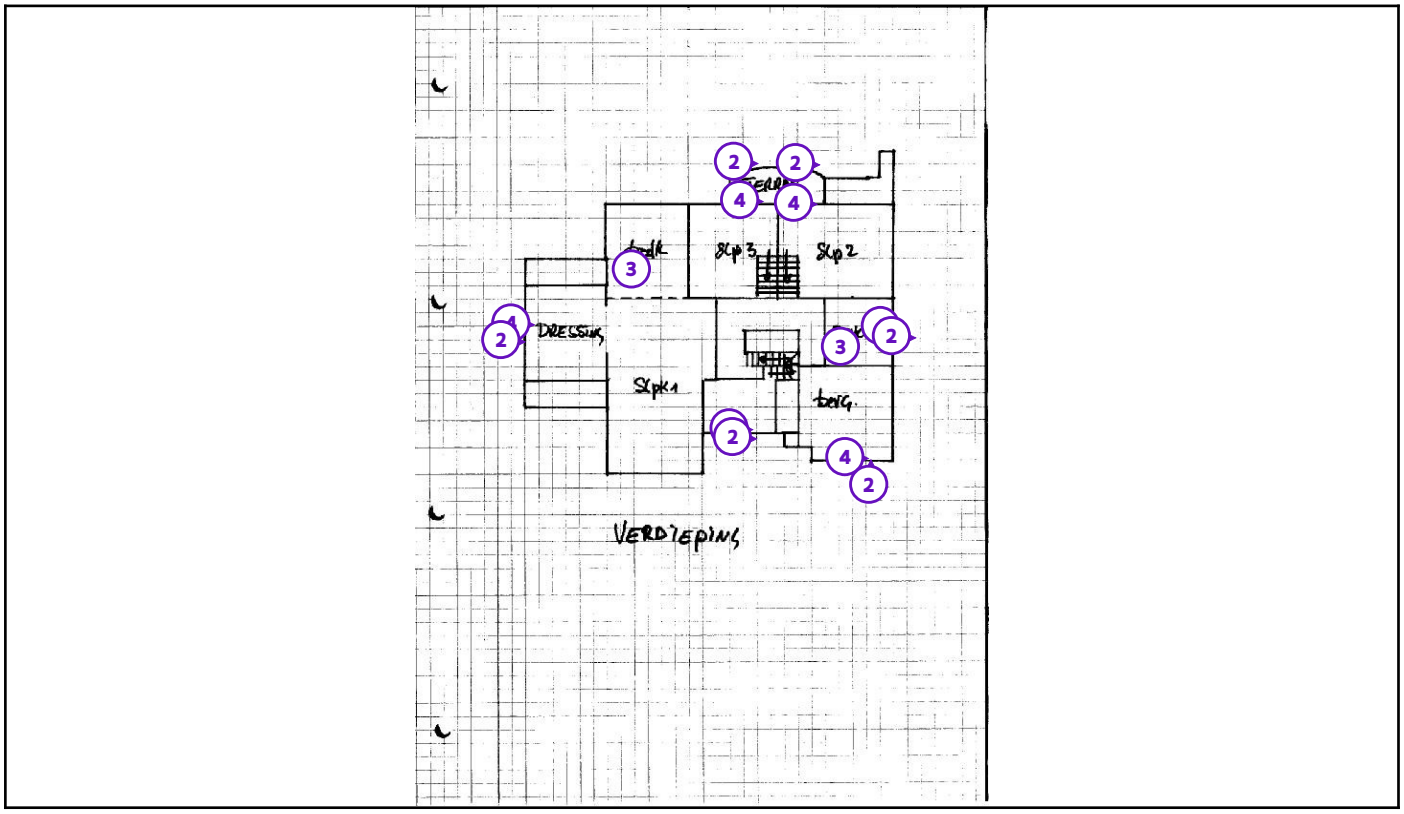
Plan 1.6: 2024-059 Gtekend plan verdieping

Beschrijving	Type	Actie
2. dorpels binnen en buiten	Advies	-
3. lijm van de vloer en wand tegels	Advies	-
4. raam- muur en raam glas	Advies	-

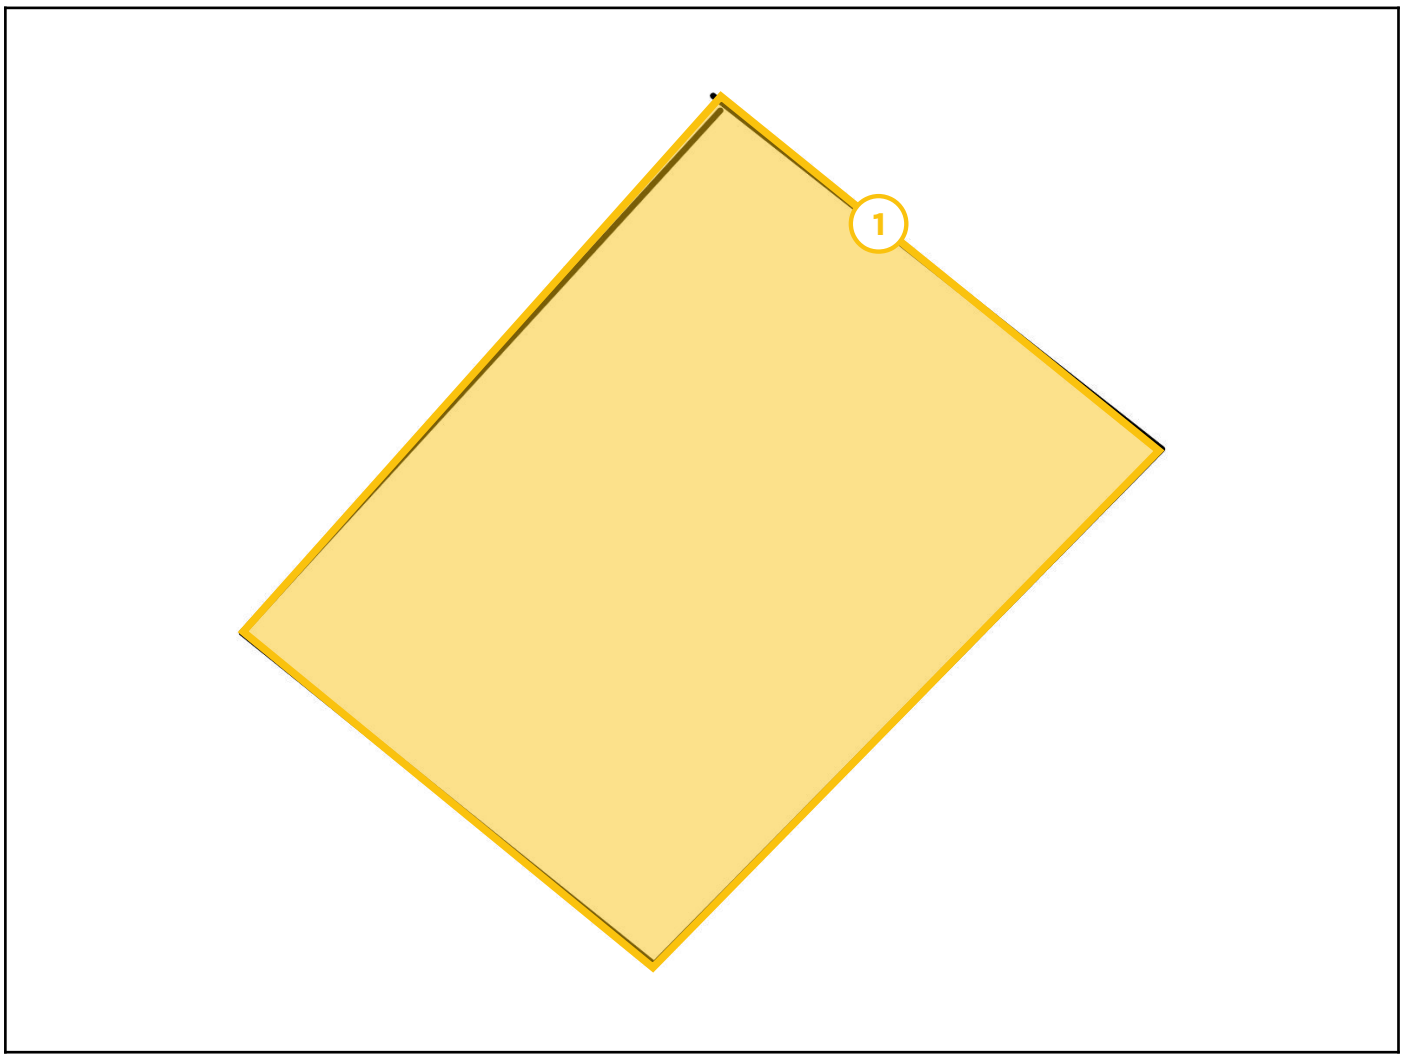
Plan 3.1: Constructie plan

Beschrijving	Type	Actie
1. pergola	Uitsluiting	-

Bouwjaar: 2022

Constructies gebouwd vanaf 2001 moeten niet onderzocht worden

Opmerking	er werd in 2022 een pergola met verwarming en koeling gebouwd in de tuin. De constructie dateerd van 2022 en valt buiten de asbestcontrole omwille dat de constructie gebouwd werd na 2001.

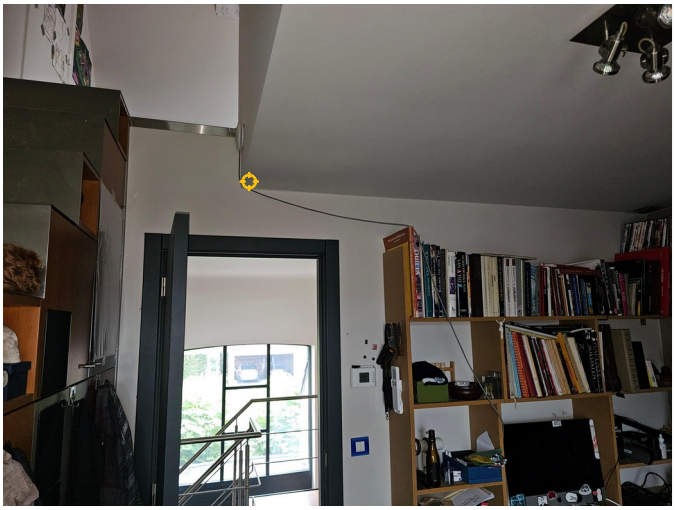
Fiche 6: Gips plafond

Geen asbest

#	Type	Referentie	Resultaat
6.1	Puntmonster	MN001	Geen asbest

Beschrijving	Gips plafond
Omgeving	Binnen
Primaire drager	Plafond
Bindmiddel van materiaal	Gips - kalk
Gebondenheid op basis van bindmiddel	Niet-hechtgebonden
Hoeveelheid (oppervlakte - dikte - aantal)	• 130,00 m^2 - 1,00 cm - 1 stuk
Totaal volume	1,30 m^3
Identificatiemethode	Vaststelling met monstername
Destructieve handeling voor identificatie	Nee
Opmerking	De plafonds op de zolder zijn schuine plafonds en afgewerkt met gyproc. Op de verdieping zijn de schuine plafonds van gyproc maar de rechte zijn gips plafonds. op het gelijkvloer is de living deels gyproc deels gips. De rest van het het gelijkvloer is gips.
