Asbestinventarisattest

Rozenstraat 42, 9160 Lokeren

Attestnummer : **20260919-000100.000**
Uitgegeven op : **19.09.2026**
Geldig tot : **Onbeperkt** (tenzij de toestand wijzigt)

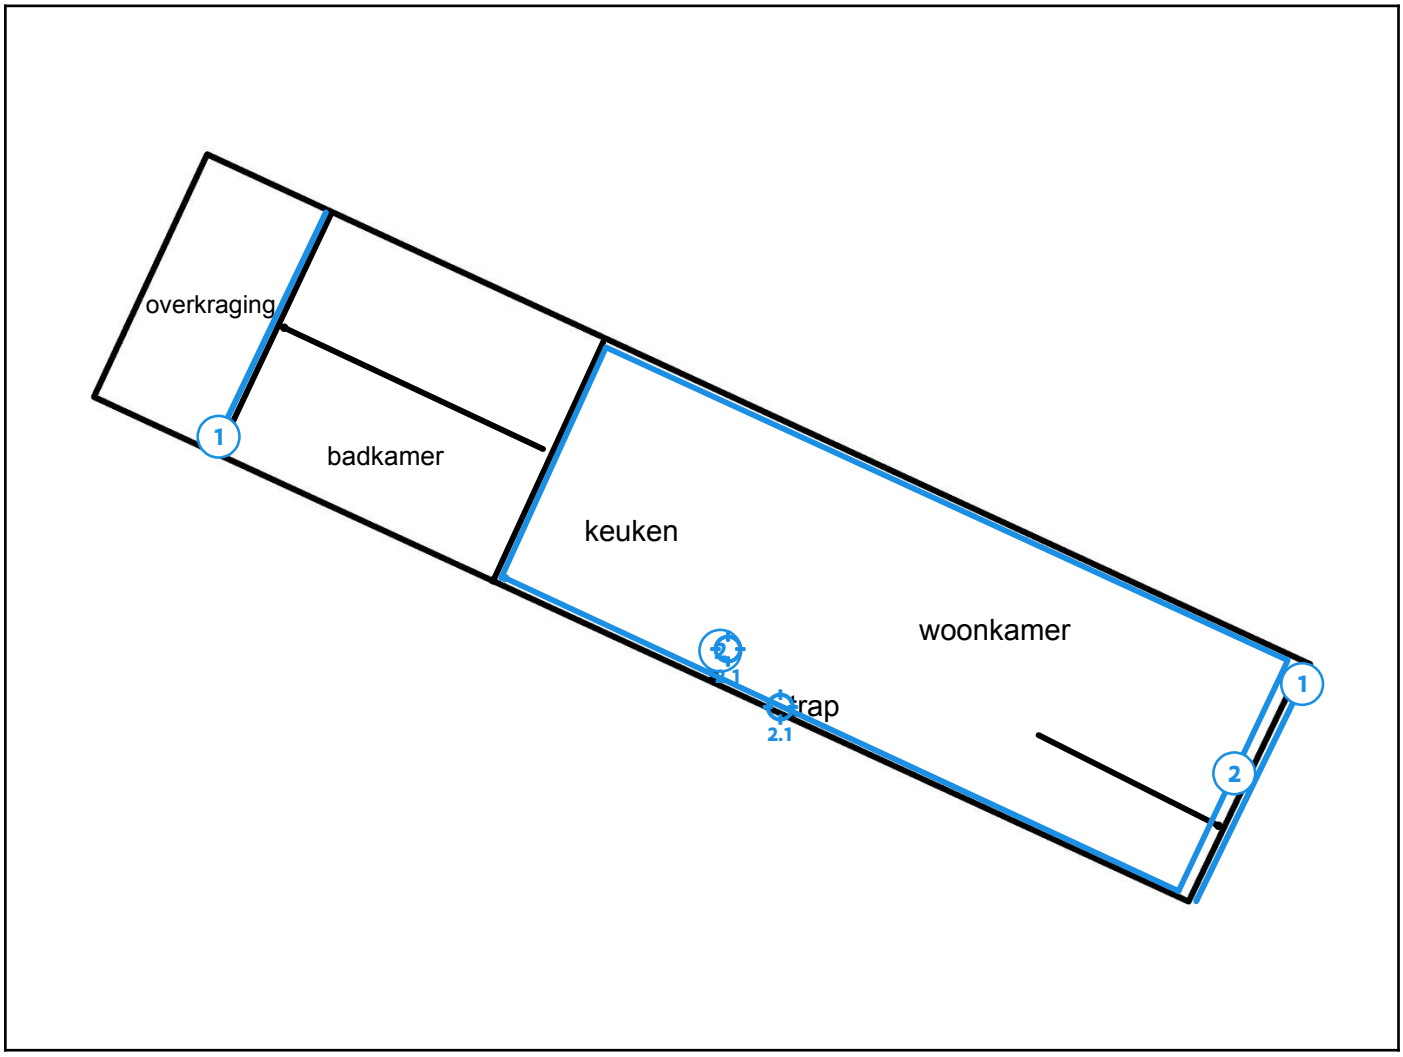
Plan 1.1: Gelijkvloers

Beschrijving	Type	Actie
1. Crepi	Geen asbest	-
2. Pleisterwerk	Geen asbest	-
2.1 Code: 202609011A	Mengmonster	-

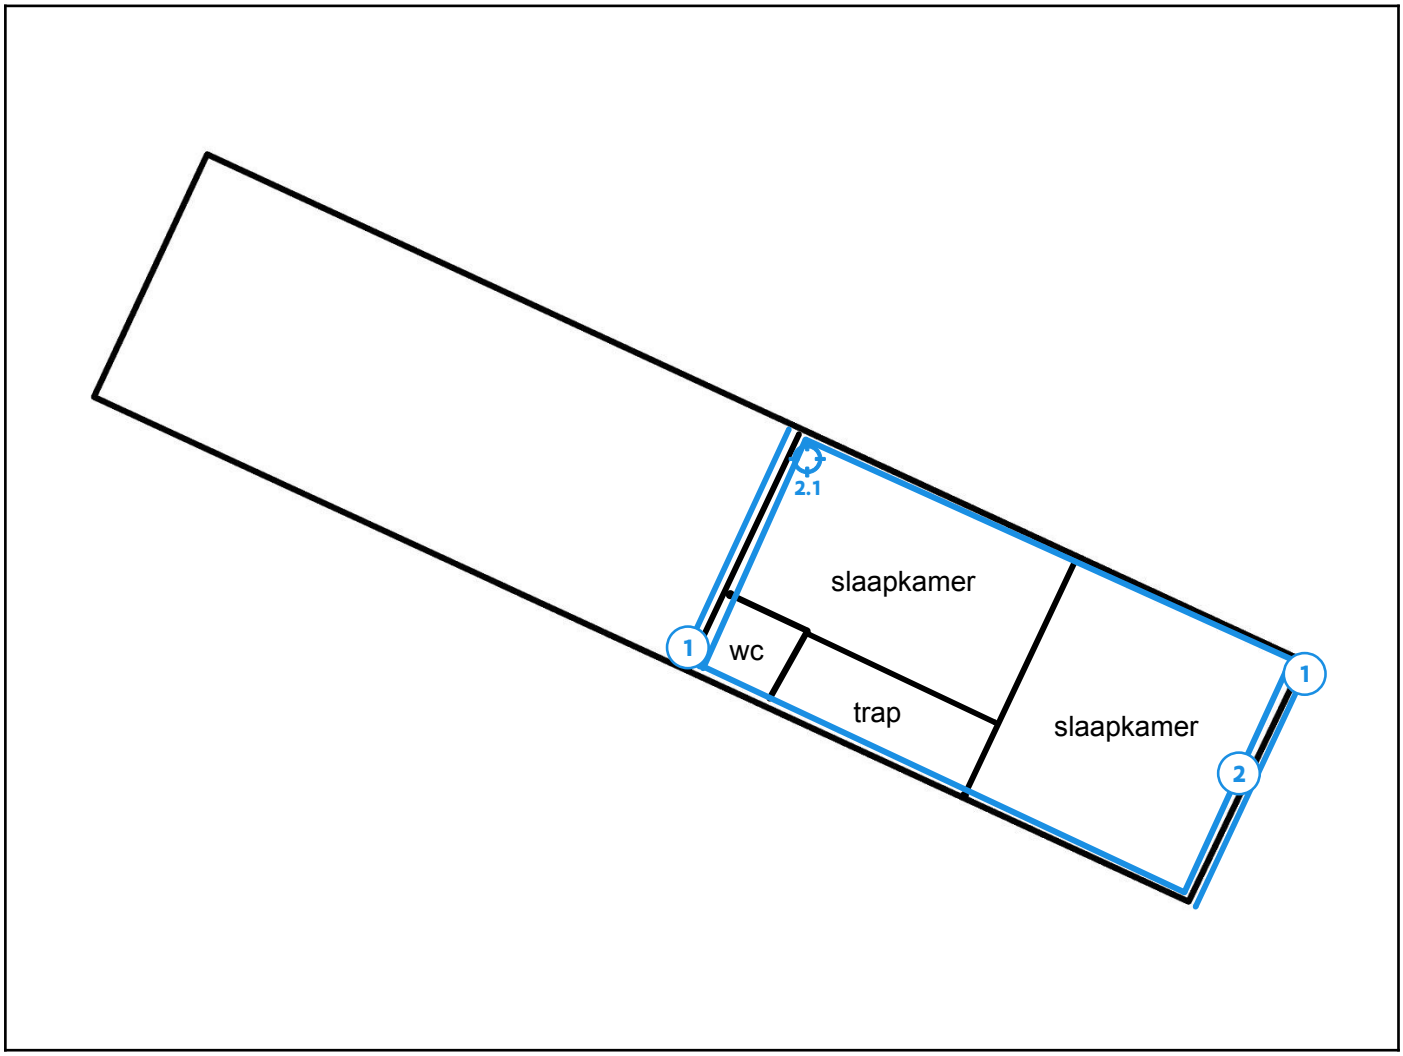
Plan 1.2: 1ste verdieping

Beschrijving	Type	Actie
1. Crepi	Geen asbest	-
2. Pleisterwerk	Geen asbest	-
2.1 Code: 202609011A	Mengmonster	-

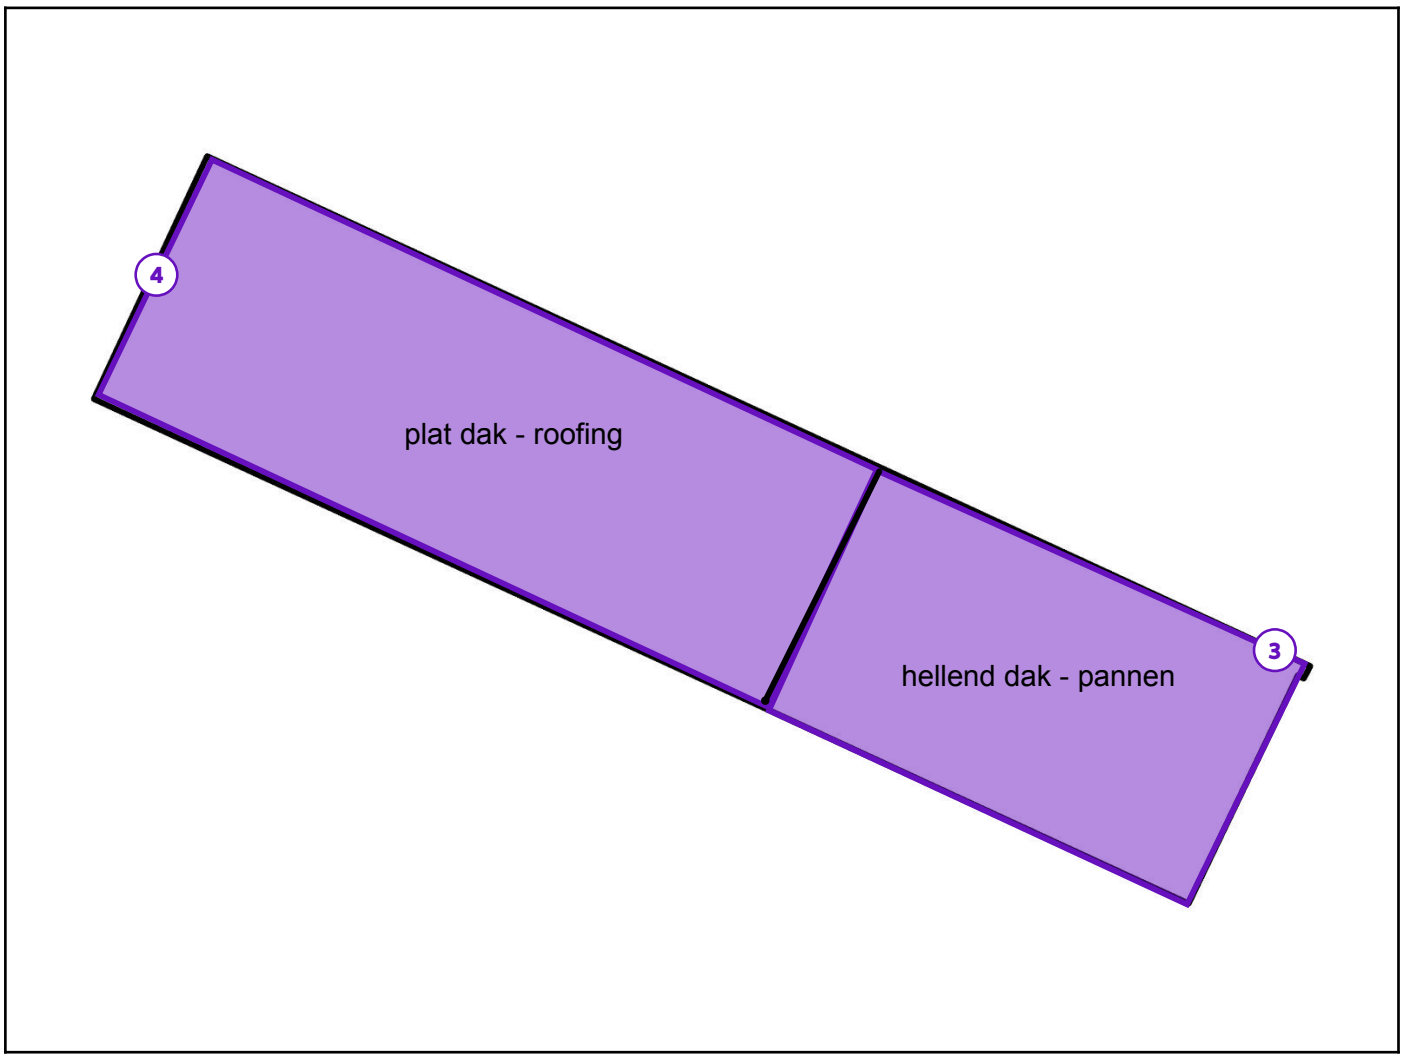
Plan 1.4: Daken

Beschrijving	Type	Actie
3. Onderdak	Overige ruimte of materiaal	-
4. Roofing plat dak	Overige ruimte of materiaal	-

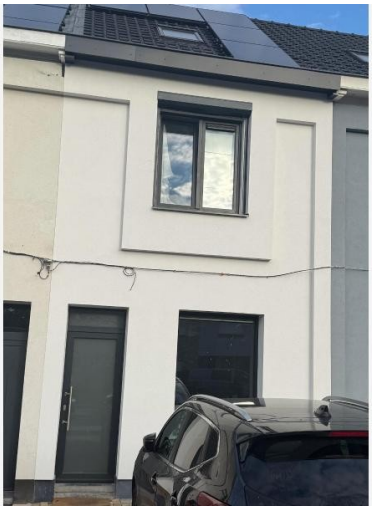
Fiche 1: Crepi

Geen asbest

Beschrijving	Crepi
Omgeving	Buiten
Primaire drager	Wand buitenschil
Bindmiddel van materiaal	Gips - kalk
Gebondenheid op basis van bindmiddel	Niet-hechtgebonden
Hoeveelheid (oppervlakte - dikte - aantal)	• 40,00 m^2 - 0,30 cm - 1 stuk
Totaal volume	0,12 m^3
Identificatiemethode	De asbestdeskundige gebruikt een bewijsdocument andere dan een bestaande laboanalyse, met bevestiging door vaststelling en expertise en dit zonder monstername. Motivatie: De monstername brengt andere schade aan dan schade die inherent is aan de monstername.
Destructieve handeling voor identificatie	Nee
Opmerking	Crepi is aangebracht in 2026

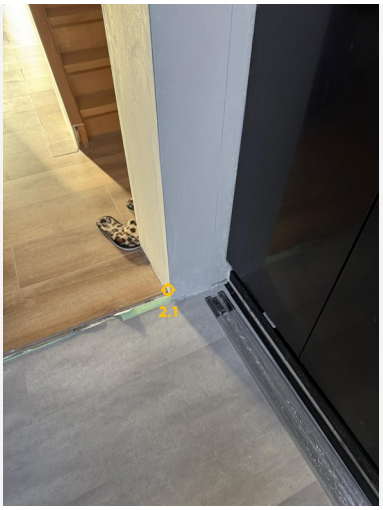
Fiche 2: Pleisterwerk

Geen asbest

#	Type	Referentie	Resultaat
2.1	Mengmonster	202609011A	Geen asbest

Beschrijving	Pleisterwerk
Omgeving	Binnen
Primaire drager	Binnenwand
Bindmiddel van materiaal	Gips - kalk
Gebondenheid op basis van bindmiddel	Niet-hechtgebonden
Hoeveelheid (oppervlakte - dikte - aantal)	• 110,00 m^2 - 1,00 cm - 1 stuk
Totaal volume	1,10 m^3
Identificatiemethode	Een monstername door de asbestdeskundige met laboanalyse door een asbestlabo.
Destructieve handeling voor identificatie	Nee
Opmerking	Mengstaal genomen in keuken, aan trap en slaapkamer achteraan Plafond geen bepleistering
