# Asbestinventarisattest

Gaversstraat 67C, 9170 Sint-Gillis-Waas

Attestnummer : **20261109-000250.000**
Uitgegeven op : **09.11.2026**
Geldig tot : **Onbeperkt** (tenzij de toestand wijzigt)

**Asbestveilig** (maar mogelijk niet asbestvrij)

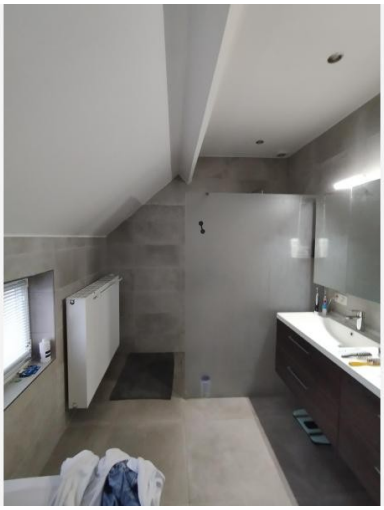
# Fiche 3: Valse plafonds

Alle plafonds zijn afgewerkt met valse plafonds in gyproc. Het is niet duidelijk of er pleisterwerk of ander verdacht asbestmateriaal aanwezig is achter / op deze valse plafonds, het is aangewezen om bijkomend onderzoek uit te voeren bij werken. Zonder destructieve handeling is het niet mogelijk om na te gaan of er asbesthoudende materialen aanwezig zijn achter de plafond afwerking. Als bij sloop of renovatie blijkt dat er achter deze plafonds nog pleisterwerk of asbest verdachte toepassingen aanwezig zijn, moet dit bemonsterd worden.

| **Basis voor advies** | De asbestdeskundige beoordeelt het materiaal als niet-asbestverdacht. |

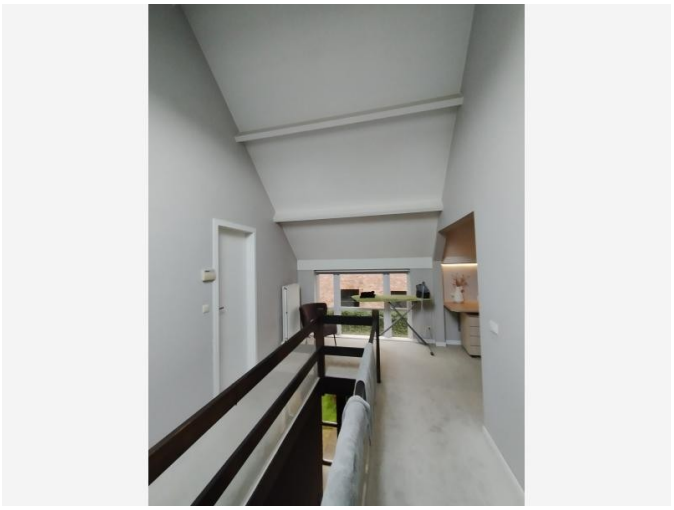
## Fiche 9: Kit niet verdacht (visueel vastgesteld)

| Beschrijving | Notitie | Terug te vinden op plannen |
|---|---|---|
| Fiche 9: Kit niet verdacht (visueel vastgesteld) | De gebruikte siliconen kit is niet asbestverdacht | Plan 1.1: gelijkvloers |

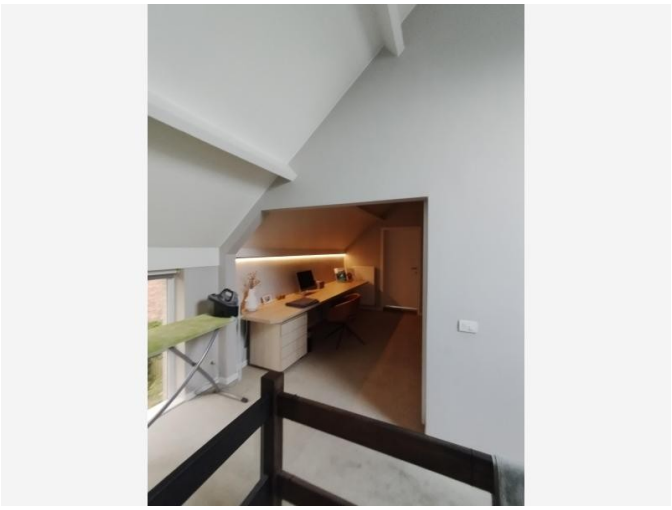
# Fiche 10: onderdak niet waarneembaar

| Beschrijving | Notitie | Terug te vinden op plannen |
|---|---|---|
| Fiche 10: onderdak niet waarneembaar | De bovenverdieping is afgewerkt tot in de nok. | - |
