Asbestinventarisattest

Eyermanstraat 40, 9160 Lokeren

Attestnummer : **20261025-000210.000**
Uitgegeven op : **25.10.2026**
Geldig tot : **25.10.2036**

Niet-asbestveilig

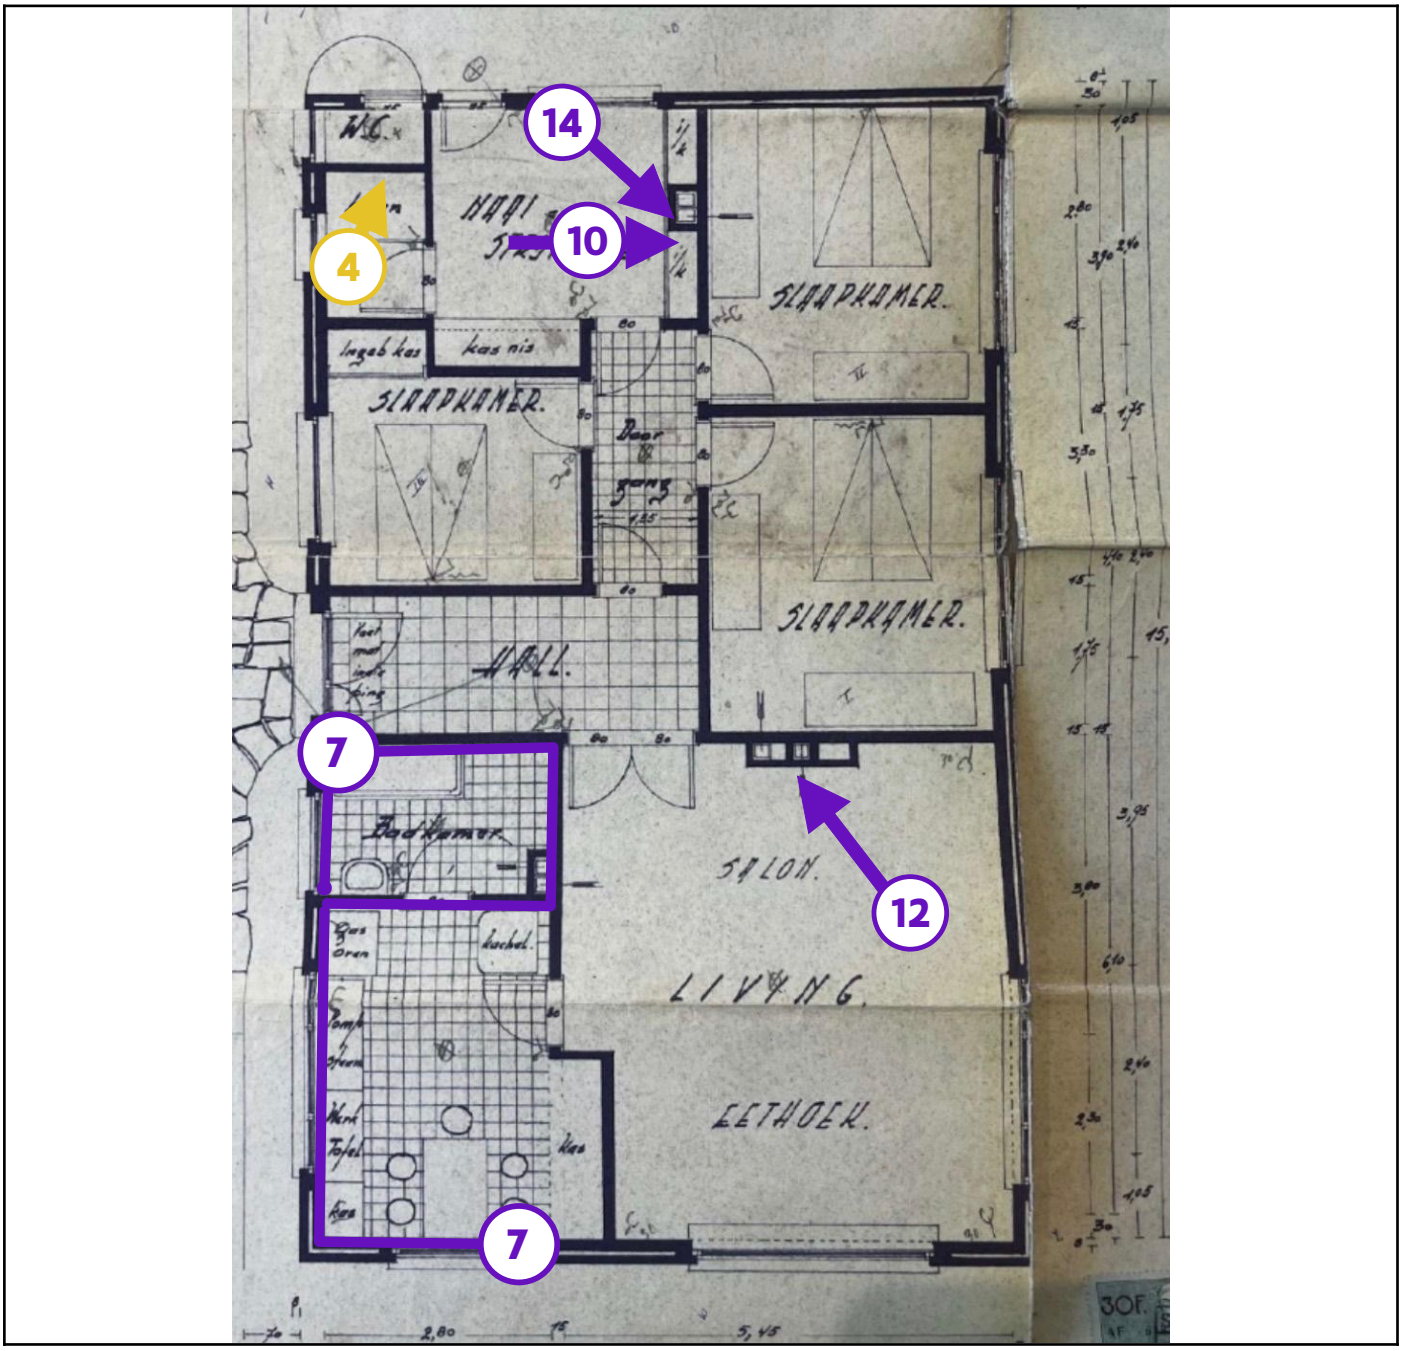
Plan 1.2: Glv

Beschrijving	Type	Actie
4. Bakeliet toep.(schakelaars-stopcontact.-verdeeldozen-radiatorknoppen)	Asbestmateriaal	Zorgvuldig beheren
7. Tegellijm niet zichtbaar	Advies	-
10. CV Ketel niet verdacht	Overige ruimte of materiaal	-

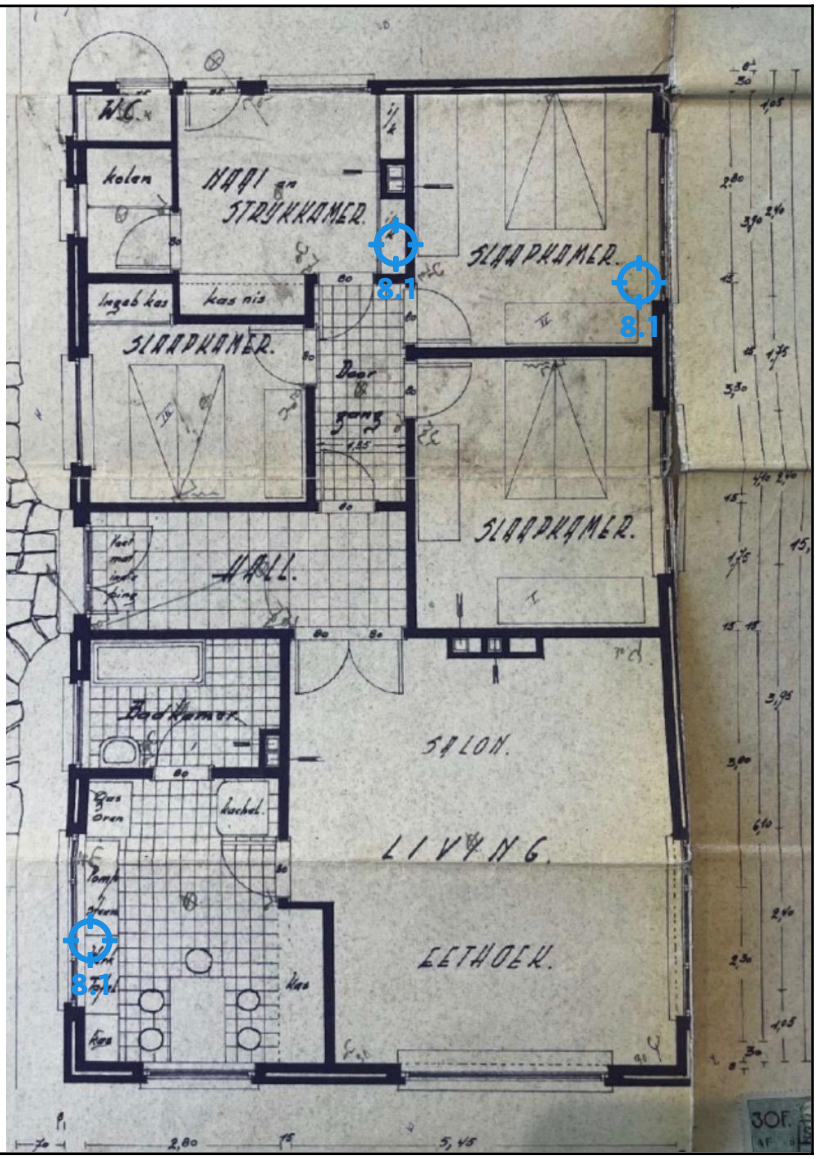
Plan 1.3: Glv

Muren bepleisterd.

Beschrijving	Type	Actie
8. Muurpleister	Geen asbest	-
8.1 Code: 01	Mengmonster	-

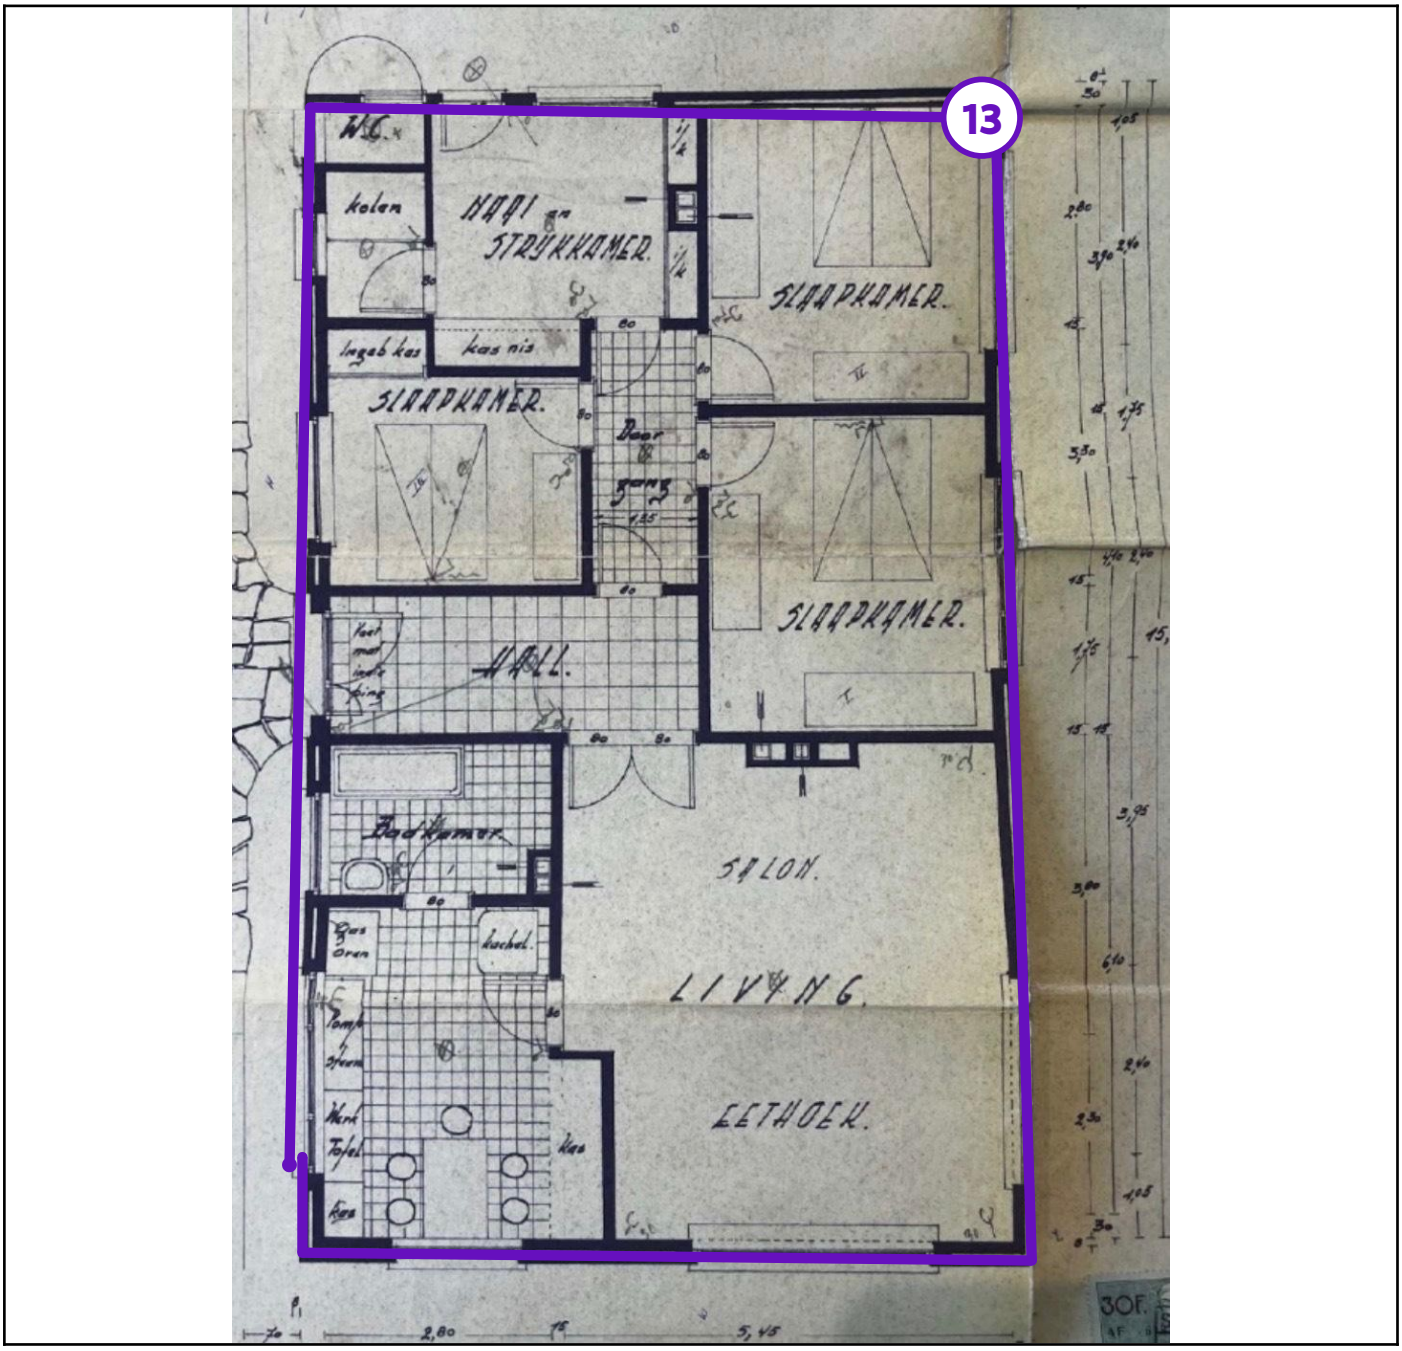
Plan 1.4: Glv

Beschrijving	Type	Actie
13. Kit niet verdacht (visueel vastgesteld)	Overige ruimte of materiaal	-

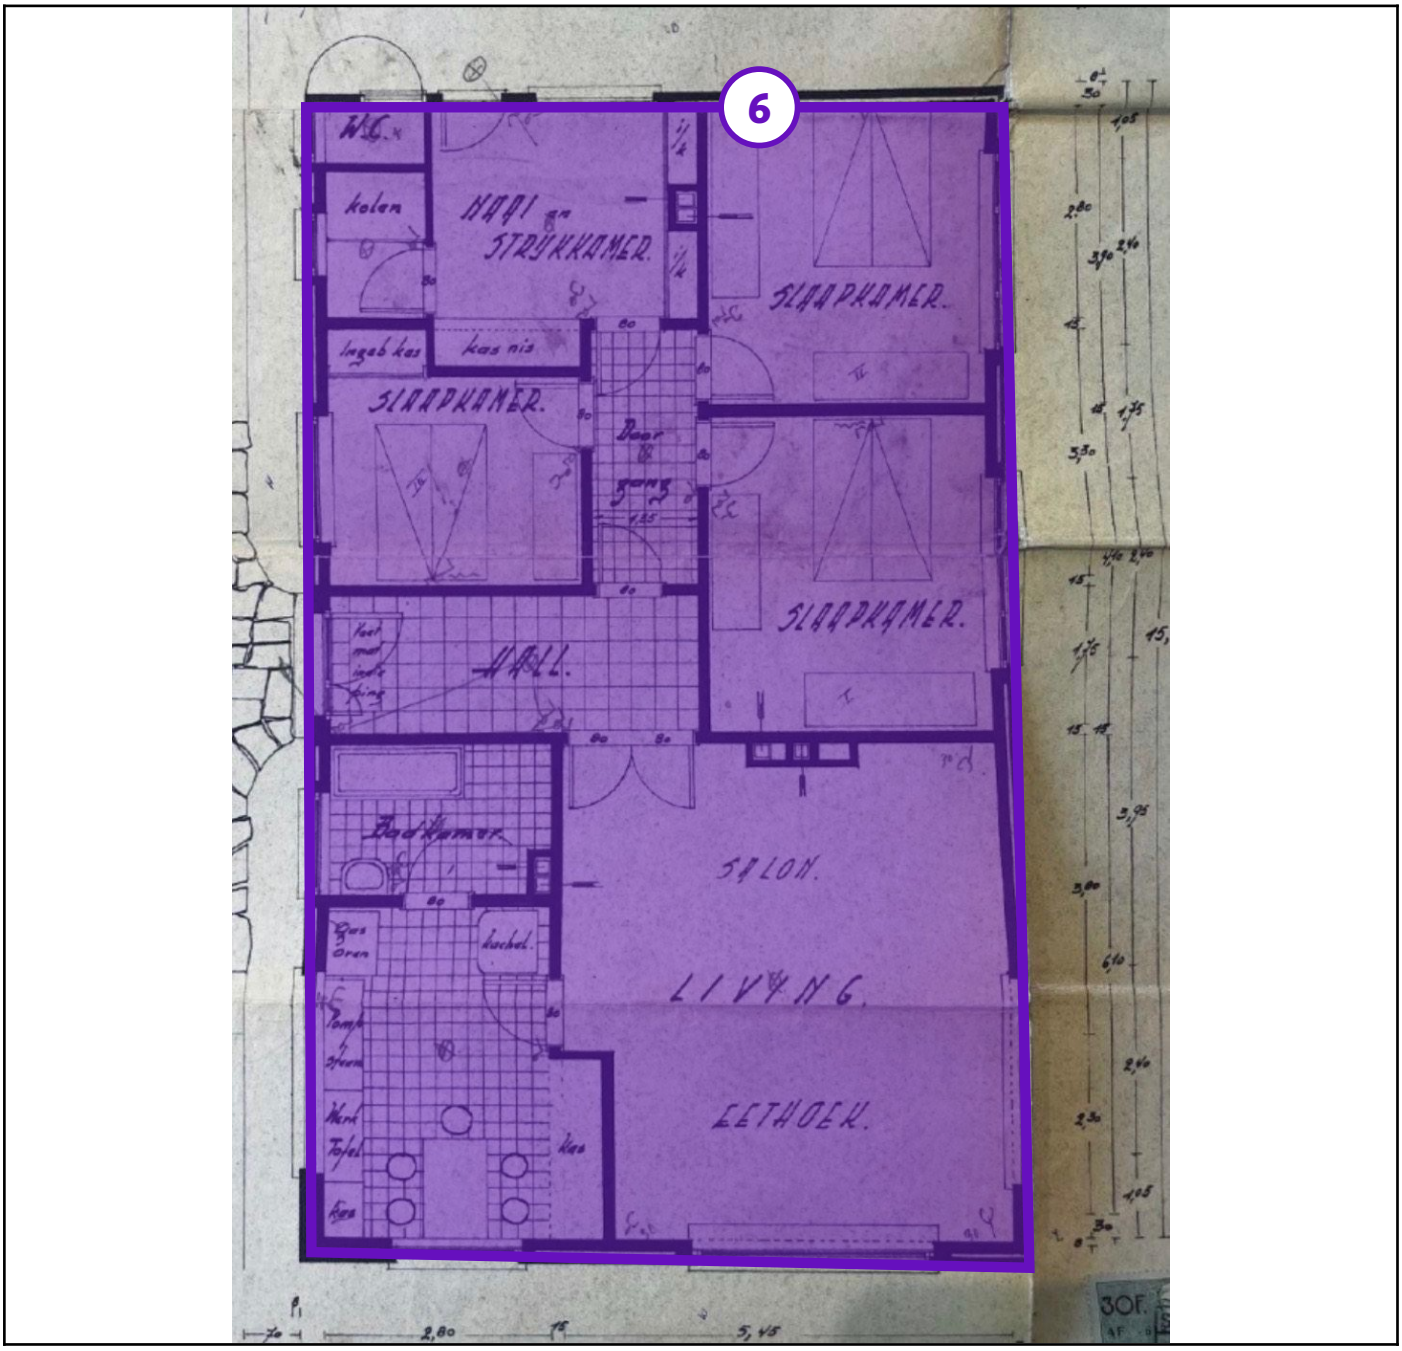
Plan 1.5: Glv

Beschrijving	Type	Actie
6. Valse plafonds	Advies	-

Plafonds zijn afgewerkt met valse plafonds in plaatmateriaal. Het is niet duidelijk of er pleisterwerk of ander verdacht asbestmateriaal aanwezig is achter / op deze valse plafonds, het is aangewezen om bijkomend onderzoek uit te voeren bij werken. Zonder destructieve handeling is het niet mogelijk om na te gaan of er asbesthoudende materialen aanwezig zijn achter de plafond afwerking. Als bij sloop of renovatie blijkt dat er achter deze plafonds nog pleisterwerk of asbest verdachte toepassingen aanwezig zijn, moet dit bemonsterd worden.

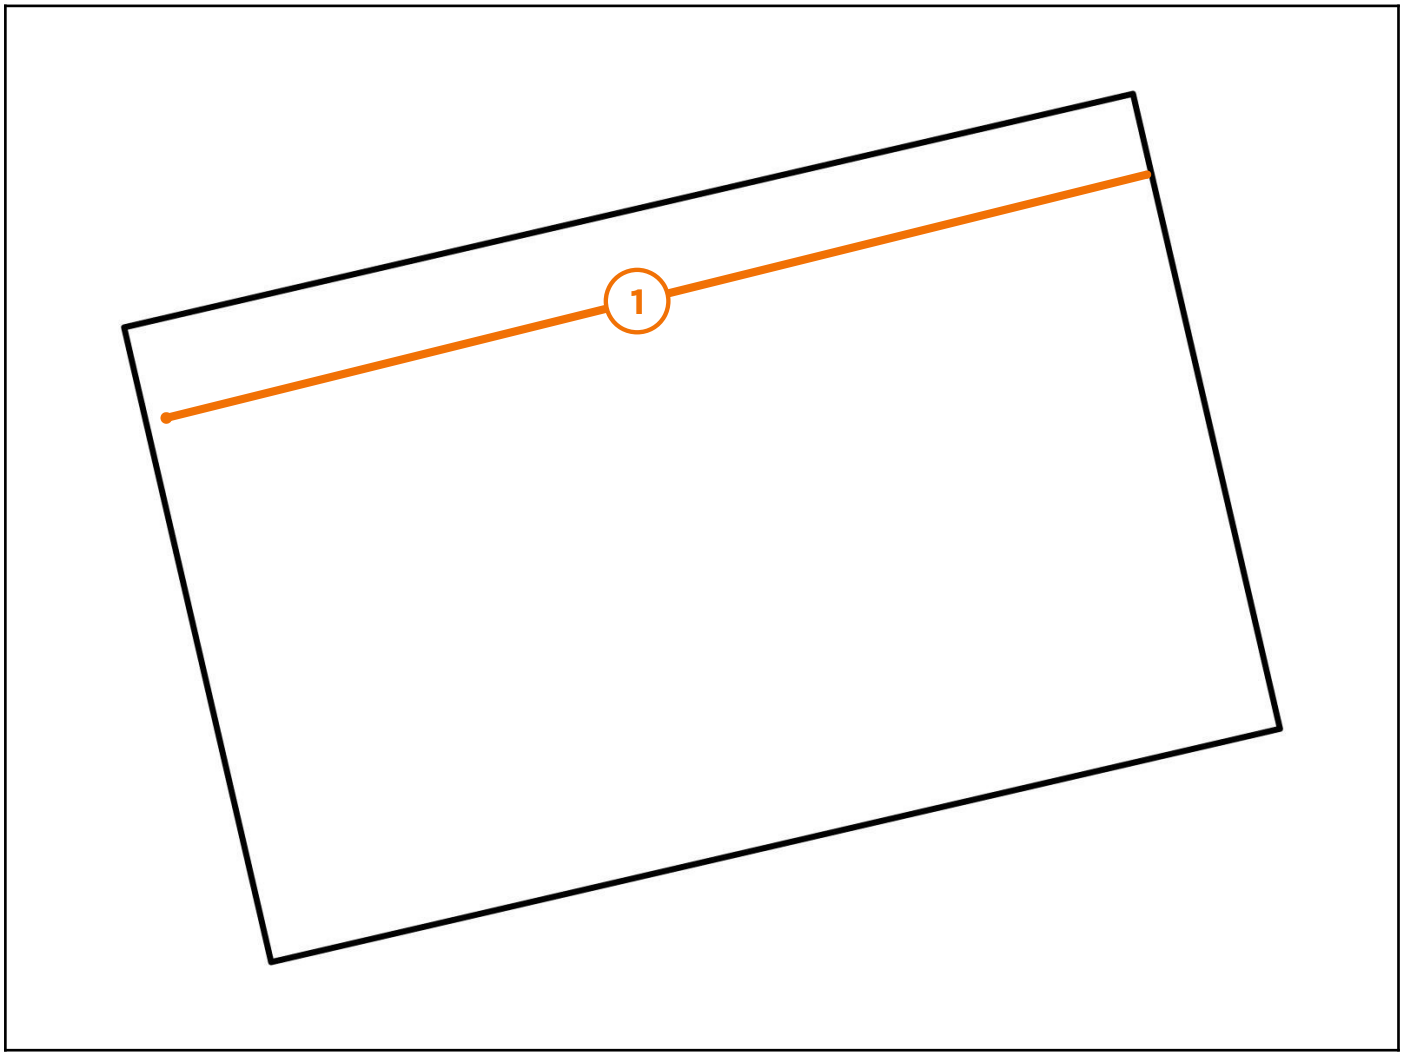
Plan 1.6: Zolder

Beschrijving	Type	Actie
1. Leidingisolatie: verdacht bocht/recht visueel	Asbestmateriaal	Verwijderen

Eindbeoordeling materiaalrisico	Verhoogd materiaalrisico en/of verhoogde kans op vezelvrijgave

Gebondenheid	Categorie 2: niet-hechtgebonden met matrix
Asbestsoort (vezeltype)	Crocidoliet aanwezig
Asbestconcentratie	Hoog (>= 50%)
Afschermingsgraad van het gehele materiaal	Geheel of deels vrij aan de binnenlucht, maar geen contact met binnenluchtstromen
Toestand van het materiaal	Onbeschadigd, niet verweerd

Beschrijving	Leidingisolatie: verdacht bocht/recht visueel
Omgeving	Binnen
Primaire drager	HVAC infrastructuur en uitrusting
Asbestmateriaal	In-situ afwerkingslagen - Thermische isolatie
Bindmiddel van asbestmateriaal	Gips - kalk
Gebondenheid op basis van bindmiddel	Niet-hechtgebonden
Hoeveelheid (lengte - omtrek - dikte - aantal)	• 15,00 m - 30,00 cm - 1,00 cm - 1 stuk
Totaal volume	0,045 m^3
Eenvoudig bereikbaar	Ja
Bevestigingswijze	• Verlijmd, ingegoten, versmeerd
Identificatiemethode	De asbestdeskundige beoordeelt het materiaal als asbestverdacht en dus asbesthoudend, en dit zonder monstername. Motivatie: Er is een onderzoeksbeperking die monstername verhindert; De asbestdeskundige kan geen volledige risicobeoordeling uitvoeren van het materiaal.
Destructieve handeling voor identificatie	Nee
Opmerking	De vermelde lengtes, omtrekken en diktes betreffen een beredeneerde schatting. Er worden geen rechten verleend aan deze lengtes, omtrekken en diktes . De dikte is een schatting die voorkomt uit de monsterplaatsen en is daarom niet altijd representatief. Er werden geen mengmonsters genomen volgens de richtlijnen van het inspectieprotocol. Er kunnen bijkomende stalen genomen worden om bepaalde zones uit te sluiten. beperking toegang zolder. deze is niet beloopbaar isolatie tussen de balken.

- Scherm in afwachting van verwijdering het asbestmateriaal af van luchtstromingen en verstoring: bijvoorbeeld door het te verpakken, te fixeren, af te dekken, signalisatie - afbakening aan te brengen, ...
- Verwijder dit asbestmateriaal zo snel mogelijk. Volg de toestand goed op.

- Hermetische zone (erkend asbestverwijderaar)
  Toepassing mag niet door doe-het-zelf of opgeleid aannemer 8 basis asbest verwijderd worden! HZ Erkend asbestverwijderaar : Gipsisolatie wordt losgesneden van dragermateriaal (leiding), asbesthoudend gips zal gemakkelijk verbrokkelen en is losgebonden. Om geen asbestvezels te verspreiden naar de omgeving, dient dit in hermetische zone verwijderd te worden. Verzamel best zoveel mogelijk bewijsdocumenten na verwijdering voor een actualisatie van uw attest (facturen, stortingsbewijs en foto's). Asbest insluiten mag niet tenzij dit in afwachting van verwijdering nodig is om het risico te verlagen of om het veilig te beheren (tijdelijk afdekken) Zie ook link Zie https://ovam.vlaanderen.be/wie-mag-wat-verwijderen https://ovam.vlaanderen.be/voorzorgsmaatregelen-bij-asbestverwijdering https://ovam.vlaanderen.be/asbestafval-afvoeren Zie ook wetgevend kader (website van de OVAM en CODEX boek VI titel 3). http://werk.belgie.be/sites/default/files/content/documents/Welzijn op het werk/Regelgeving/Codex boek VI titel 3 Asbest.pdf methodiek verwijderingsmethodes worden achteraan in

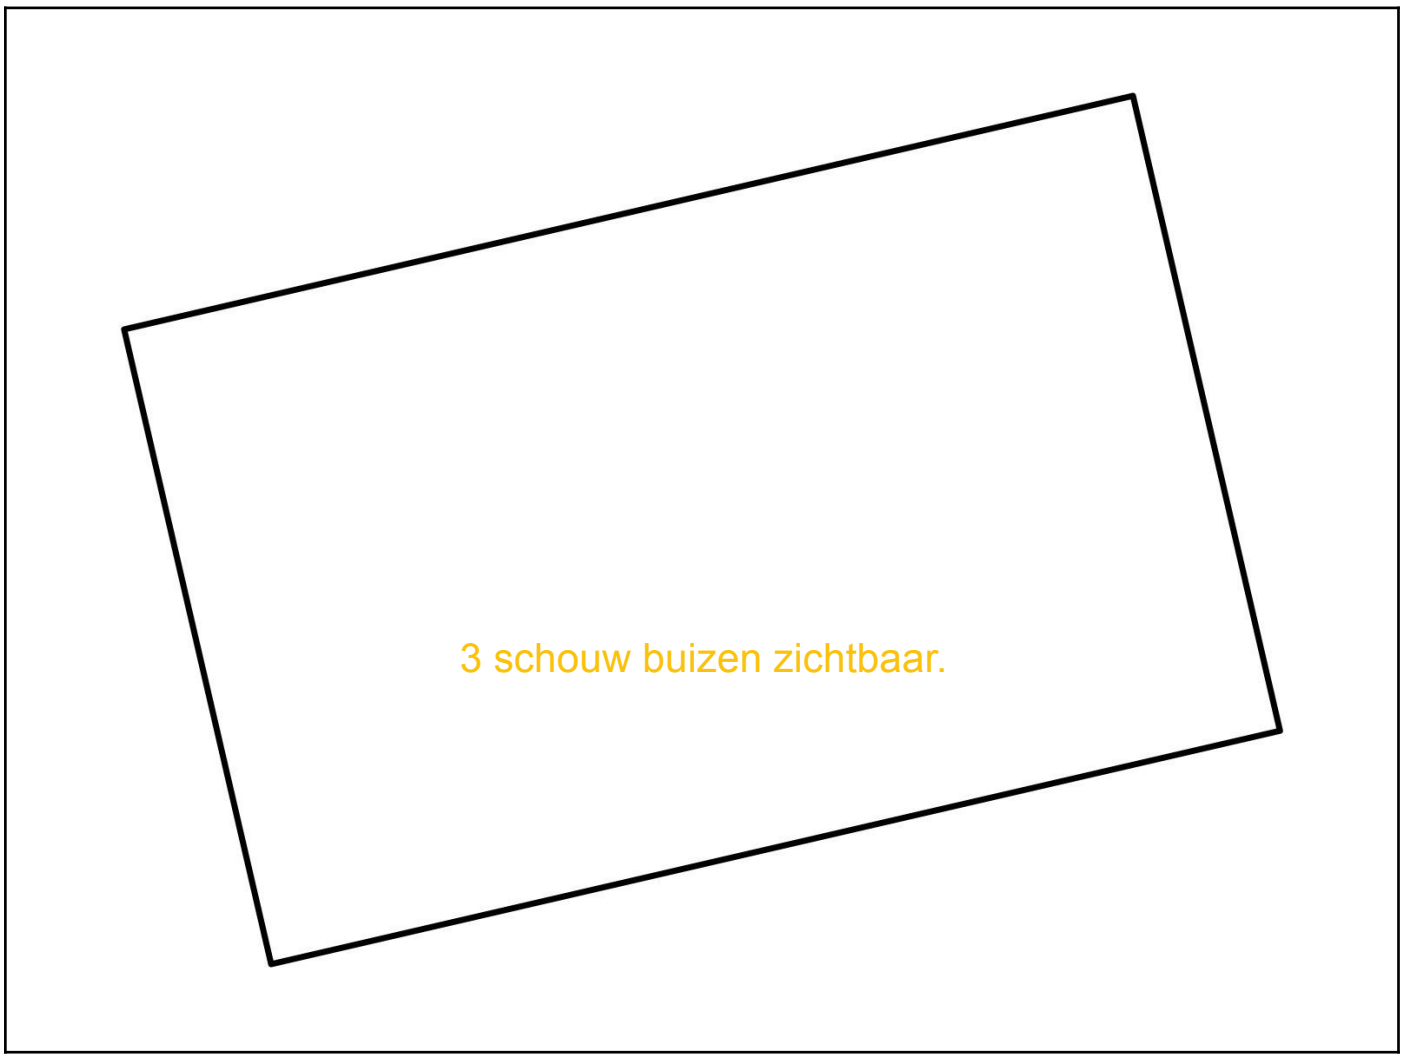
Plan 1.7: Zolder

Beschrijving	Type	Actie
2. Schouwbuis (visueel vastgesteld)	Asbestmateriaal	Verwijderen

Eindbeoordeling materiaalrisico	Verhoogd materiaalrisico en/of verhoogde kans op vezelvrijgave

Gebondenheid	Categorie 1: hechtgebonden in oorsprong
Asbestsoort (vezeltype)	Crocidoliet aanwezig
Asbestconcentratie	Laag (< 50%)
Afschermingsgraad van het gehele materiaal	Geheel of deels vrij aan binnenluchtstromen
Toestand van het materiaal	Licht beschadigd, licht verweerd. Intacte calciumsilicaatplaat of materiaal met categorie 3-gebondenheid

Beschrijving	Schouwbuis (visueel vastgesteld)
Omgeving	Binnen
Primaire drager	HVAC infrastructuur en uitrusting
Asbestmateriaal	Rookgaskanaal
Bindmiddel van asbestmateriaal	Cement
Gebondenheid op basis van bindmiddel	Hecht
Hoeveelheid (lengte - omtrek - dikte - aantal)	• 3,00 m - 30,00 cm - 1,00 cm - 3 stuks
Totaal volume	0,027 m^3
Eenvoudig bereikbaar	Ja
Bevestigingswijze	• Verlijmd, ingegoten, versmeerd
Identificatiemethode	De asbestdeskundige beoordeelt het materiaal als asbestverdacht en dus asbesthoudend, en dit zonder monstername. Motivatie: Er is een onderzoeksbeperking die monstername verhindert; De asbestdeskundige kan geen volledige risicobeoordeling uitvoeren van het materiaal.
Destructieve handeling voor identificatie	Nee
Opmerking	Op de zolder is een schouwbuis aanwezig. 3x De vermelde oppervlaktes, diktes en volumes betreffen een beredeneerde schatting. Er worden geen rechten verleend aan deze oppervlaktes/diktes/volumes. zolder is niet beloopbaar.

- Verwijder dit asbestmateriaal zo snel mogelijk. Volg de toestand goed op.
- Voer bijkomende staalname(s) uit.

- Eenvoudige handelingen: mag via doe-het-zelf of door werknemer(s) met opleidingsattest eenvoudige handelingen
  EH via doe-het zelf De buis kan voorzichtig losgebeiteld worden , extra bevochtigen om stof te voorkomen Standaard dragen van de nodige wegwerp beschermingsmiddelen FFP 3 masker , handschoenen en tyvec CAT III type 5-6 , afwasbaar schoeisel Bij de gemeente/containerpark afsluitzakken halen om dubbel in te pakken , sluit luchtdicht af en breng naar het plaatselijk containerpark als hechtgebonden asbestafval. Voor hechtgebonden toepassingen: Bij verwijdering door doe-het-zelf moet men dit afval dubbel en luchtdicht verpakt aandienen bij het gemeentelijk recyclagepark. Men raadpleegt best op voorhand de voorwaarden van het recyclagepark. Zie ook link Zie https://ovam.vlaanderen.be/wie-mag-wat-verwijderen https://ovam.vlaanderen.be/voorzorgsmaatregelen-bij-asbestverwijdering https://ovam.vlaanderen.be/asbestafval-afvoeren Zie ook wetgevend kader (website van de OVAM en CODEX boek VI titel 3). http://werk.belgie.be/sites/default/files/content/documents/Welzijn op het werk/Regelgeving/Codex boek VI titel 3 Asbest.pdf methodiek verwijderingsmethodes worden achteraan in

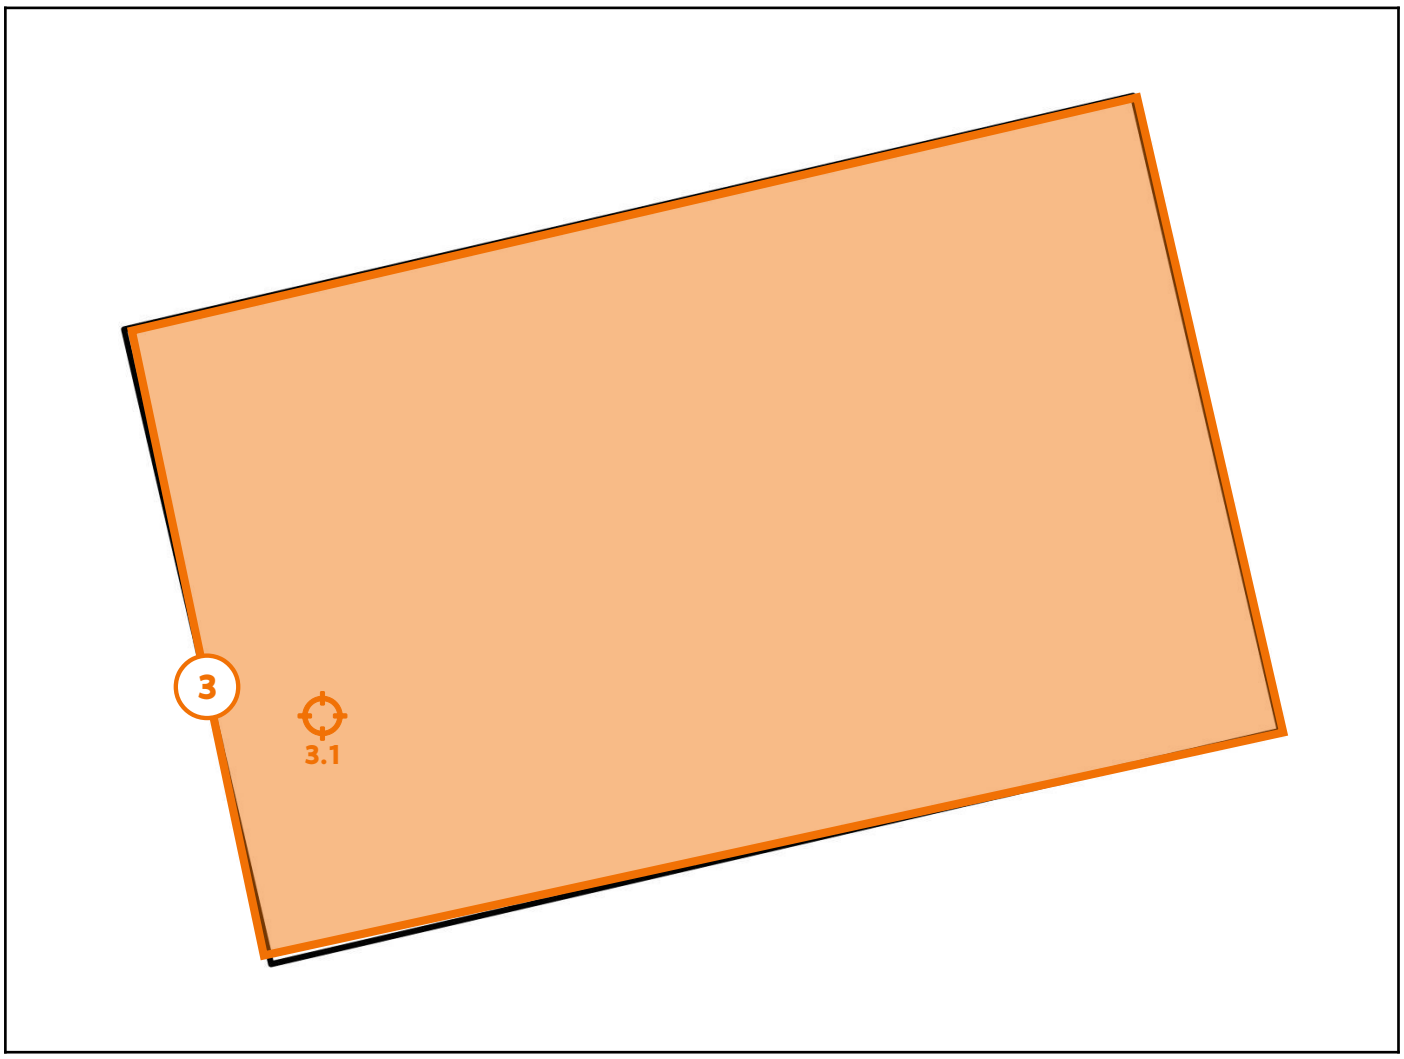
Plan 1.9: Dak

Beschrijving	Type	Actie
3. Onderdak (staalname)	Asbestmateriaal	Maatregelen nemen
3.1 Code: 02	Puntmonster	-

Eindbeoordeling materiaalrisico	Verhoogd materiaalrisico en/of verhoogde kans op vezelvrijgave
Opmerking	onderdakplaten zitten tussen de dakbedekking en constructiebalken

Gebondenheid	Categorie 1: hechtgebonden in oorsprong
Asbestsoort (vezeltype)	Crocidoliet aanwezig
Asbestconcentratie	Laag (< 50%)
Afschermingsgraad van het gehele materiaal	Geheel of deels vrij aan de binnenlucht, maar geen contact met binnenluchtstromen
Toestand van het materiaal	Licht beschadigd, licht verweerd. Intacte calciumsilicaatplaat of materiaal met categorie 3-gebondenheid

#	Type	Referentie	Resultaat
3.1	Puntmonster	02	Crocidoliet, Chrysotiel

Beschrijving	Onderdak (staalname)
Omgeving	Binnen
Primaire drager	Schuin dak
Asbestmateriaal	Plaat, paneel, tablet - Type Menuiserite
Bindmiddel van asbestmateriaal	Cement
Gebondenheid op basis van bindmiddel	Hecht
Hoeveelheid (oppervlakte - dikte - aantal)	• 100,00 m^2 - 1,00 cm - 1 stuk
Totaal volume	1,00 m^3
Eenvoudig bereikbaar	Nee • Het asbestmateriaal is bedekt (uitgezonderd laag verf, coating, behang, kunststof, textiel) en het wegnemen van het bedekkende materiaal kan niet zonder het bedekkende materiaal te beschadigen.
Bevestigingswijze	• Geklemd
Identificatiemethode	Een monstername door de asbestdeskundige met laboanalyse door een asbestlabo.
Destructieve handeling voor identificatie	Nee
Opmerking	De vermelde oppervlaktes, diktes en volumes betreffen een beredeneerde schatting. Er worden geen rechten verleend aan deze oppervlaktes/diktes/volumes. Deze handeling is een steekproef, er is geen garantie dat het volledige dak met éénzelfde materiaal is opgebouwd. Dit kan enkel via destructief onderzoek vastgesteld worden.

- Zorg voor een veilig beheer en verwijder dit asbestmateriaal wanneer het bij werken eenvoudig bereikbaar wordt. Controleer de toestand jaarlijks op wijzigingen.

(dak werker met 8u basisopleiding asbest) indien de platen eenvoudig te verwijderen zijn zonder kans op breken kan dit via doe-het-zelf of door werknemer(s) met opleidingsattest eenvoudige handelingen; Dek de zoldervloer af met plastic folie . Standaard dragen van de nodige wegwerp beschermingsmiddelen FFP 3 masker , handschoenen en tyvec CAT III type 5-6 , afspoelbaar schoeisel Verwijder de dakpannen. Fixeer het plaatmateriaal , de asbesthoudende platen één voor één en in hun geheel verwijderen. Niet gooien, niet breken. Verwijder onder verneveling of tussentijds voldoende bevochtigen tijdens de volledige duur van de werken. Dubbel verpakken in plastiek folie , luchtdicht verpakken of plaats in container met asbestbag. Reinig Nadien de draagstructuur met vochtige doeken (+stofzuiger met absoluut filter kan niet gehuurd worden dus voor een particulier niet mogelijk .) Alle werknemer(s) moeten wel beschikken over een opleidingsattest eenvoudige handelingen 8u. Een vastgesteld asbesthoudend onderdak mag niet definitief

ingesloten worden , dit dient verplicht verwijderd te worden als het bij werken bereikbaar wordt. (vb bij vernieuwen van de dakbedekking onderdak mee verwijderen) Voor hechtgebonden toepassingen: Bij verwijdering door doe-het-zelf moet men dit afval dubbel en luchtdicht verpakt aandienen bij het gemeentelijk recyclagepark. Men raadpleegt best op voorhand de voorwaarden van het recyclagepark.

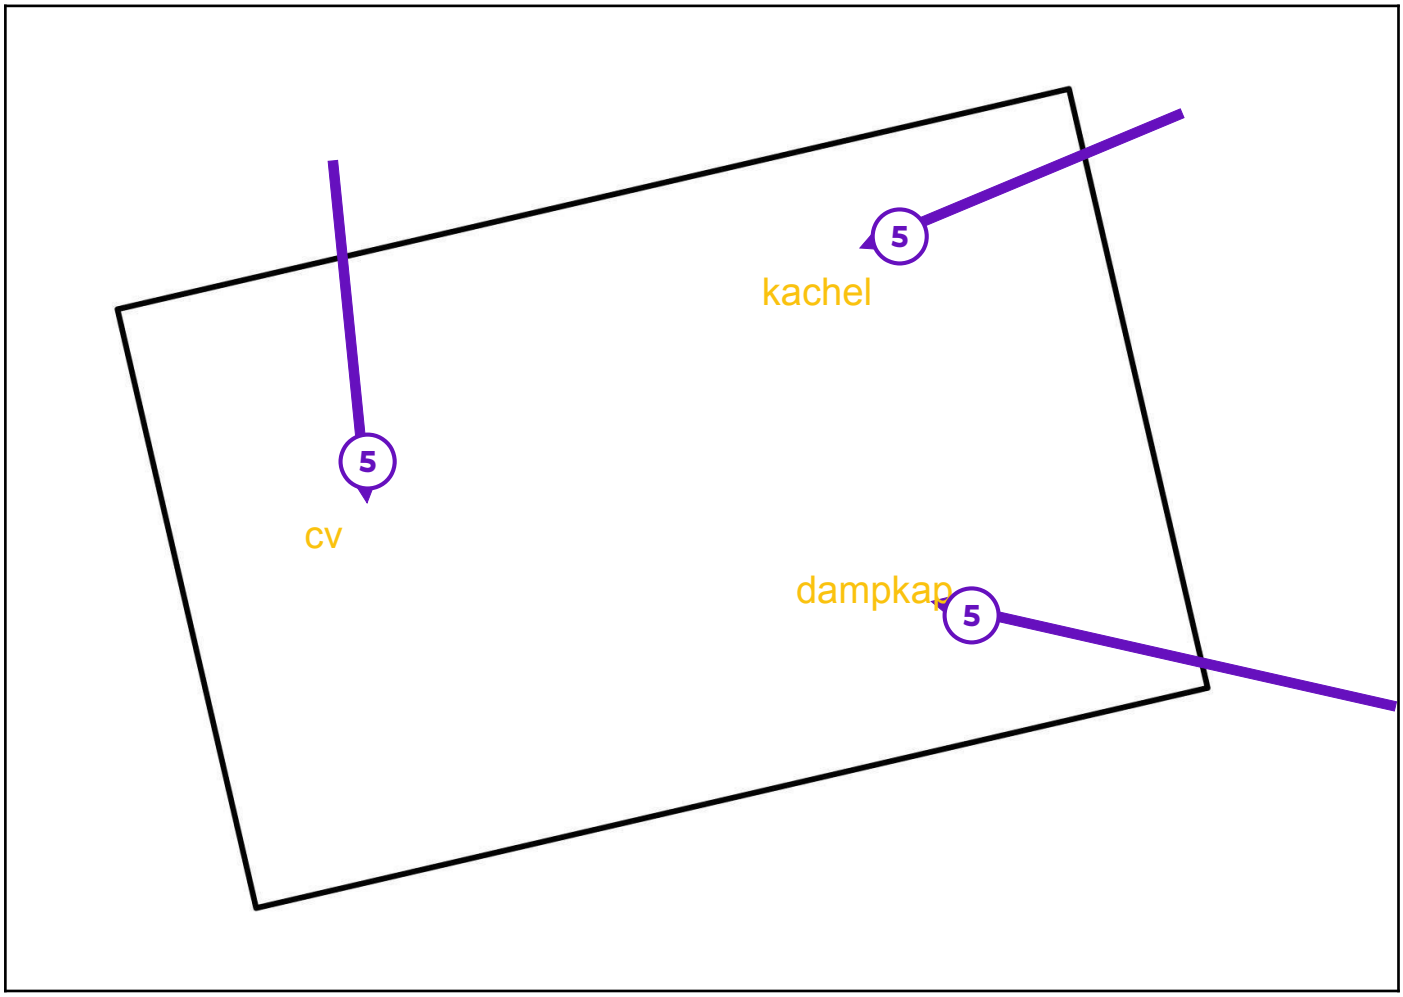
Plan 1.10: Dak

Beschrijving	Type	Actie
5. Schouw op het dak (beperkingsfiche)	Beperking	-

Reden: Het te onderzoeken materiaal situeert zich hoger dan 3,50 m te rekenen vanaf een veilige ondergrond

Uitleg van de asbestdeskundige: Bij werken (dak of reiniging schouw) kan een stelling geplaatst worden , het is niet duidelijk of er asbestverdachte materialen aanwezig zijn in/rond de schouw.

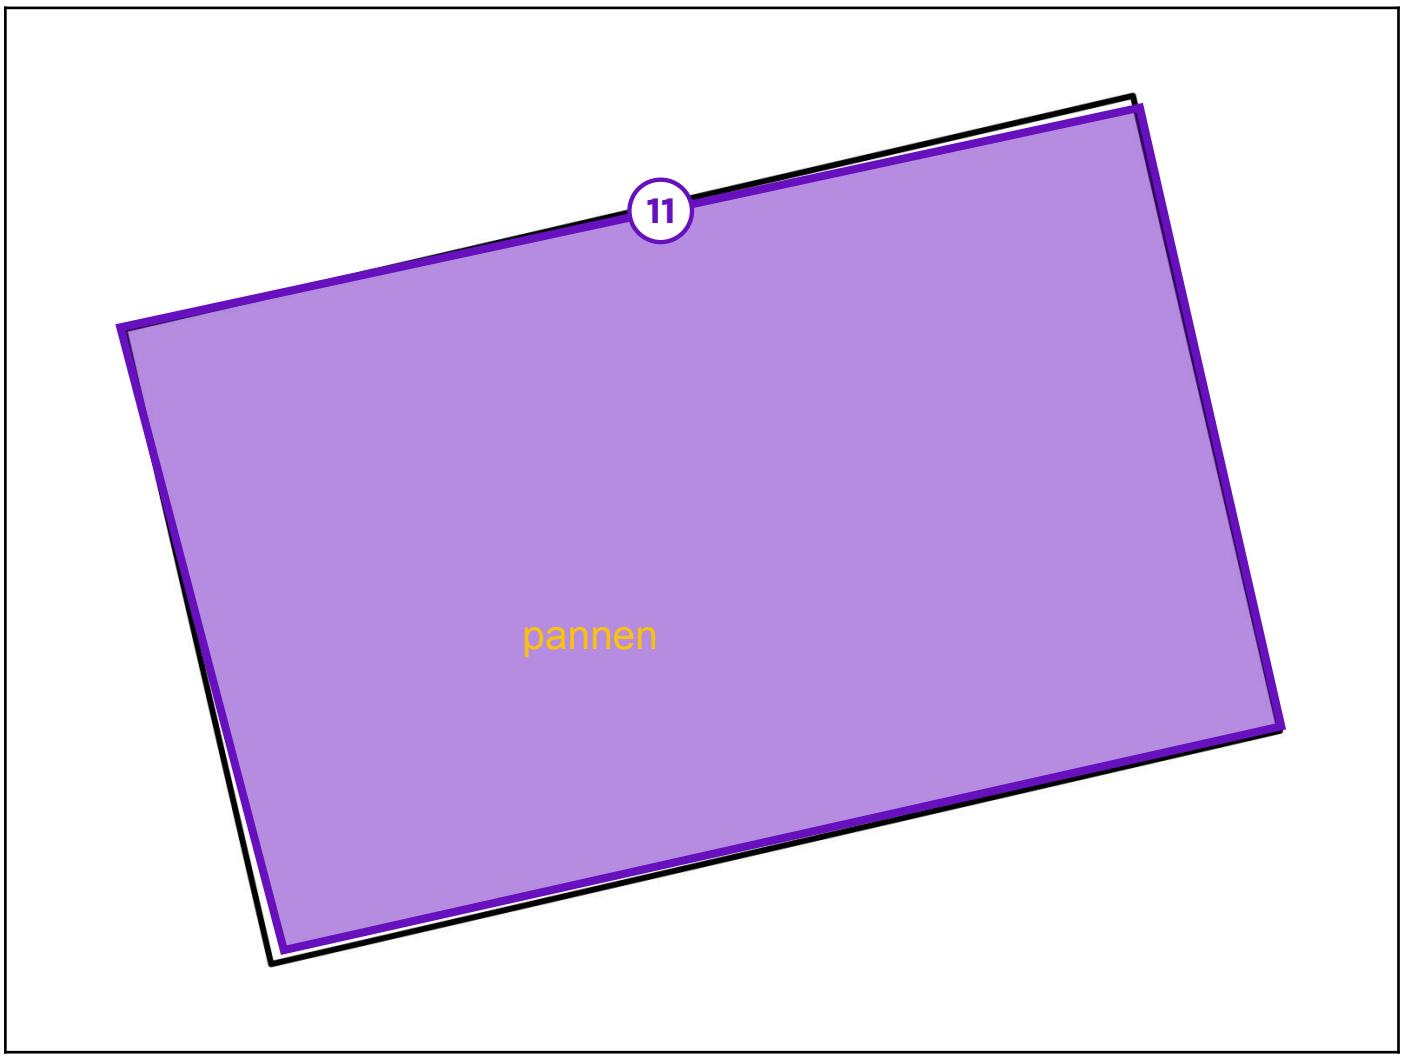
Plan 1.11: Dak

Beschrijving	Type	Actie
11. Dakbedekking niet verdacht.	Overige ruimte of materiaal	-

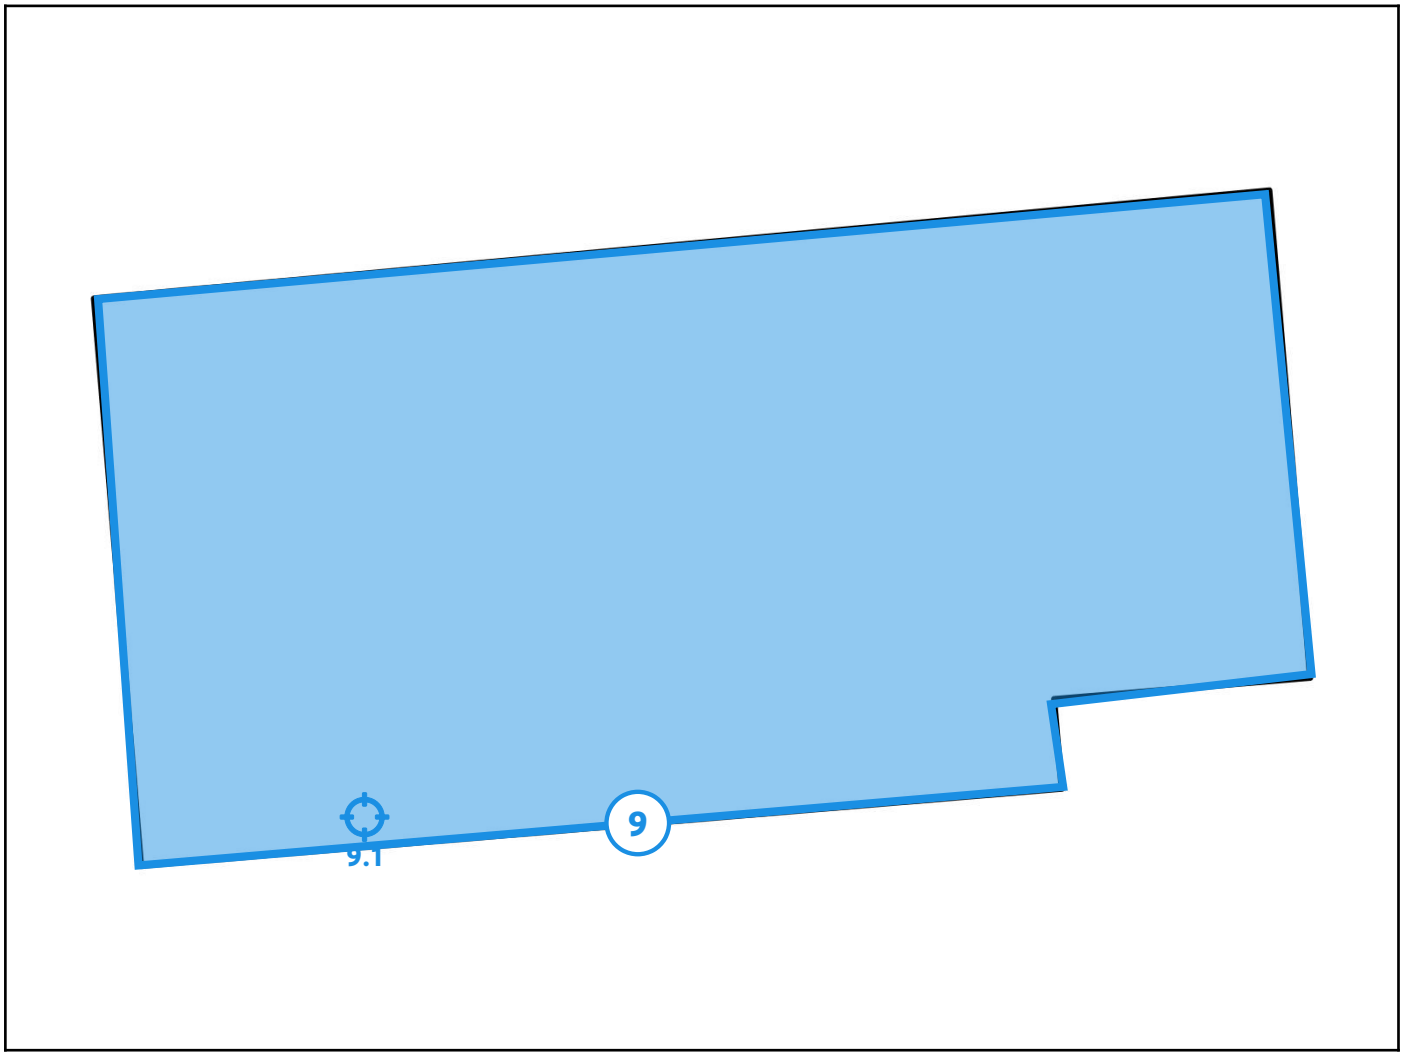
Plan 2.1: Garage plan

Beschrijving	Type	Actie
9. Roofing (met staalname)	Geen asbest	-
9.1 Code: 03	Puntmonster	-

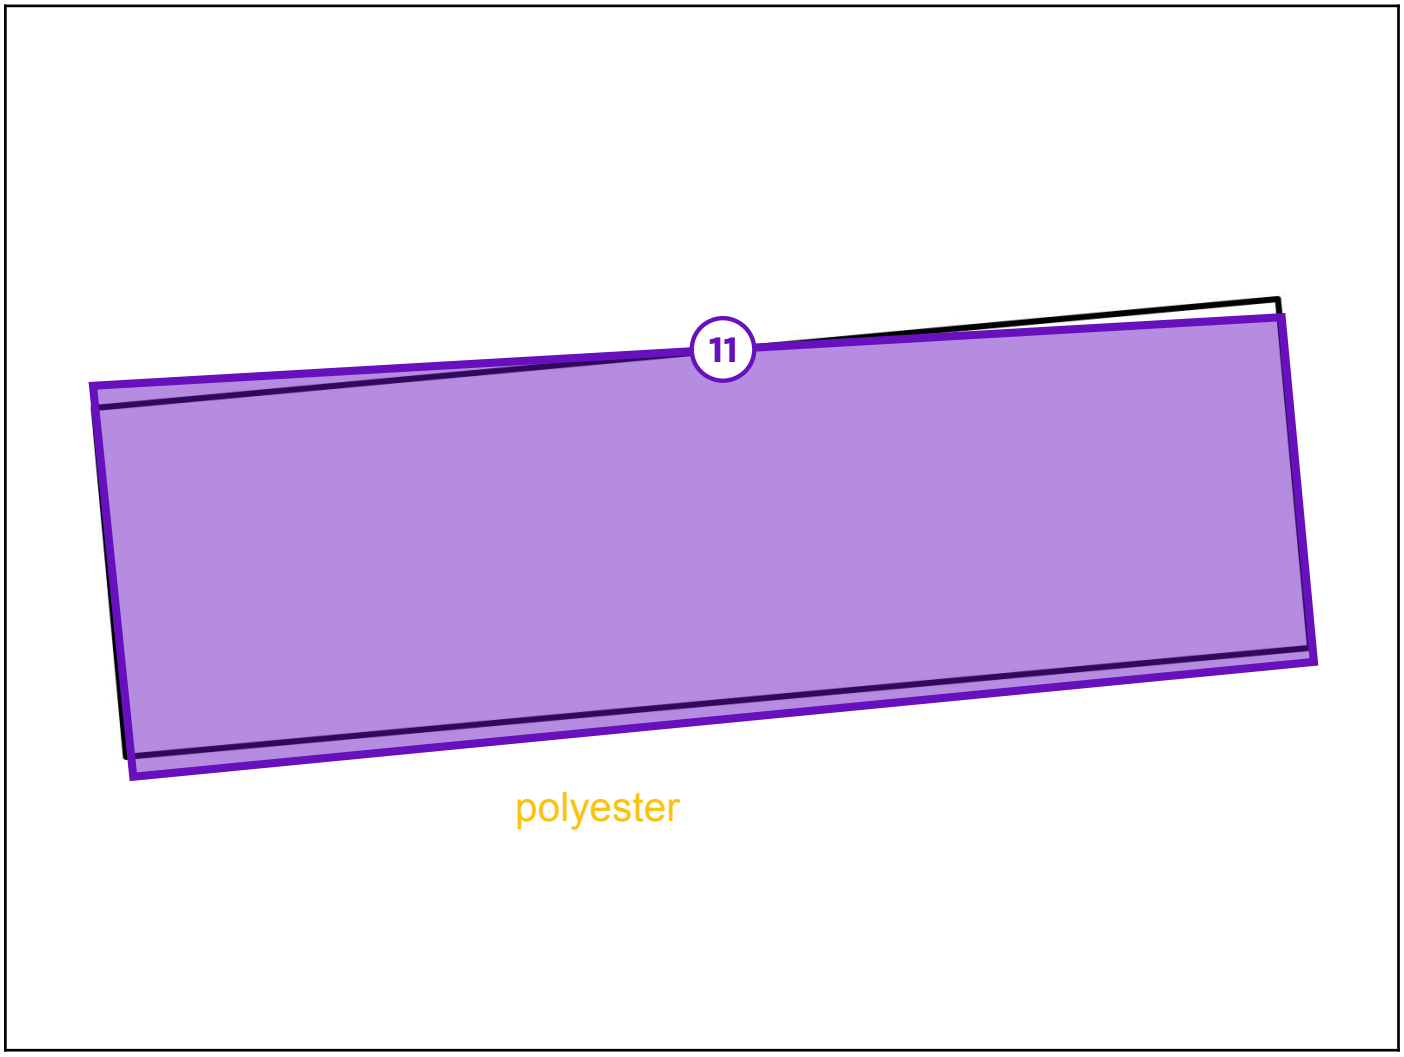
Plan 3.1: Tuinhuis plan

Beschrijving	Type	Actie
11. Dakbedekking niet verdacht.	Overige ruimte of materiaal	-

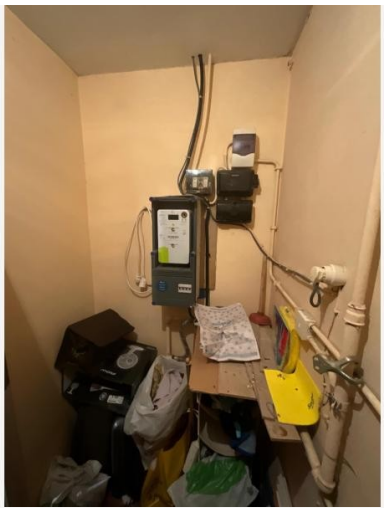
Fiche 4: Bakeliet toep.(schakelaars-stopcontact.-verdeeldozen-radiatorknoppen)

Eindbeoordeling materiaalrisico	Laag materiaalrisico en/of verlaagde kans op vezelvrijgave

Gebondenheid	Categorie 1: hechtgebonden in oorsprong
Asbestsoort (vezeltype)	Crocidoliet aanwezig
Asbestconcentratie	Laag (< 50%)
Afschermingsgraad van het gehele materiaal	Geheel of deels vrij aan de binnenlucht, maar geen contact met binnenluchtstromen
Toestand van het materiaal	Onbeschadigd, niet verweerd

Beschrijving	Bakeliet toep.(schakelaars-stopcontact.-verdeeldozen-radiatorknoppen)
Omgeving	Binnen
Primaire drager	Communicatie en elektrische infrastructuur en uitrusting
Asbestmateriaal	Plaat, paneel, tablet - Type Bakeliet
Bindmiddel van asbestmateriaal	Kunststof of -hars
Gebondenheid op basis van bindmiddel	Hecht
Hoeveelheid (oppervlakte - dikte - aantal)	• 0,50 m^2 - 1,00 cm - 1 stuk
Totaal volume	0,005 m^3
Eenvoudig bereikbaar	Ja
Bevestigingswijze	• Geschroefd
Identificatiemethode	De asbestdeskundige beoordeelt het materiaal als asbestverdacht en dus asbesthoudend, en dit zonder monstername. Motivatie: De monstername brengt andere schade aan dan schade die inherent is aan de monstername.
Destructieve handeling voor identificatie	Nee
Opmerking	Het is moeilijk te bepalen of de bakeliettoepassingen in de woning ook effectief asbesthoudend zijn (het kan ook gaan om de asbestvrije variant). Er werd geen monster genomen owv beschadiging aan een elektrisch gerelateerde toepassing, extra controle bij verwijdering van het verdacht materiaal.

- Zorg voor een veilig beheer. Vermijd het beschadigen van het asbestmateriaal. Controleer de toestand jaarlijks op wijzigingen.
- Voer bijkomende staalname(s) uit.

- Eenvoudige handelingen: mag via doe-het-zelf of door werknemer(s) met opleidingsattest eenvoudige handelingen
  Schakelaars, stopcontacten en andere gelijkaardige toepassingen kunnen eenvoudig losgeschroefd worden --> EH doe-het-zelf. Afgesloten of verzegelde kast --> EH opgeleid technieker personeel 8u basisopleiding asbest. Voor elektrische infrastructuur en uitrusting dient u vooraleer men deze toepassing gaat bevochtigen de elektriciteit af te sluiten (zoniet elektrocutie-/brandgevaar). standaard dragen van de nodige wegwerp beschermingsmiddelen FFP 3 masker , handschoenen en tyvec CAT III type 5-6 , afspoelbaar schoeisel Losschroeven en dubbel verpakken in plastic , sluit luchtdicht af en breng dit als hechtgebonden afval naar een plaatselijk containerpark. Voor hechtgebonden toepassingen: Bij verwijdering door doe-het-zelf moet men dit afval dubbel en luchtdicht verpakt aandienen bij het gemeentelijk recyclagepark. Men raadpleegt best op voorhand de voorwaarden van het recyclagepark.

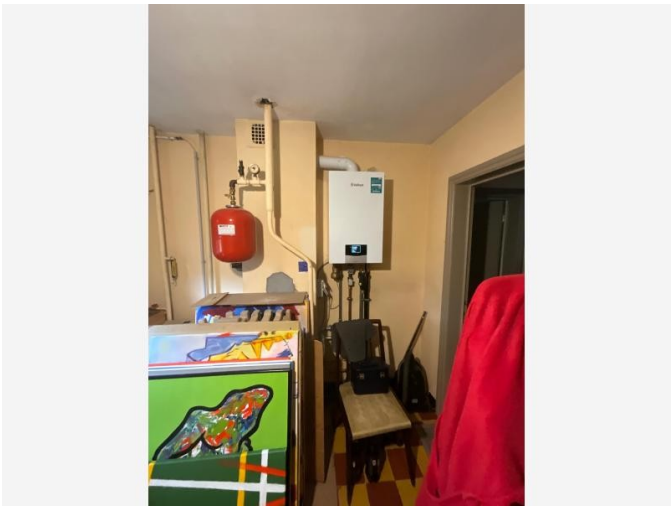
Beschrijving	Notitie	Terug te vinden op plannen
Fiche 10: CV Ketel niet verdacht	De CV ketel werd gecontroleerd en is niet asbest verdacht geen risico bouwjaar.	Plan 1.2: Glv
Fiche 11: Dakbedekking niet verdacht.	De dakbedekking werdt gecontroleerd. deze bestaat uit pannen en polyester platen en bevat geen asbest verdachte materialen.	Plan 1.11: Dak Plan 3.1: Tuinhuis plan
Fiche 12: Kachelkoord (visueel niet verdacht)	De koord werd visueel herkend als een synthetische koord en is niet asbesthoudend.	Plan 1.2: Glv
Fiche 13: Kit niet verdacht (visueel vastgesteld)	De gebruikte siliconen kit is niet asbestverdacht	Plan 1.4: Glv
Fiche 14: Schouwbuis niet verdacht.	De schouwbuis werdt gecontroleerd. deze bestaat uit metaal en bevat geen asbest verdachte materialen.	Plan 1.2: Glv
