Asbestinventarisattest

Scandinaviëstraat 68, 9000 Gent

Attestnummer : **20260923-000313.000**
Uitgegeven op : **23.09.2026**
Geldig tot : **23.09.2036**

Asbestveilig (maar niet asbestvrij)

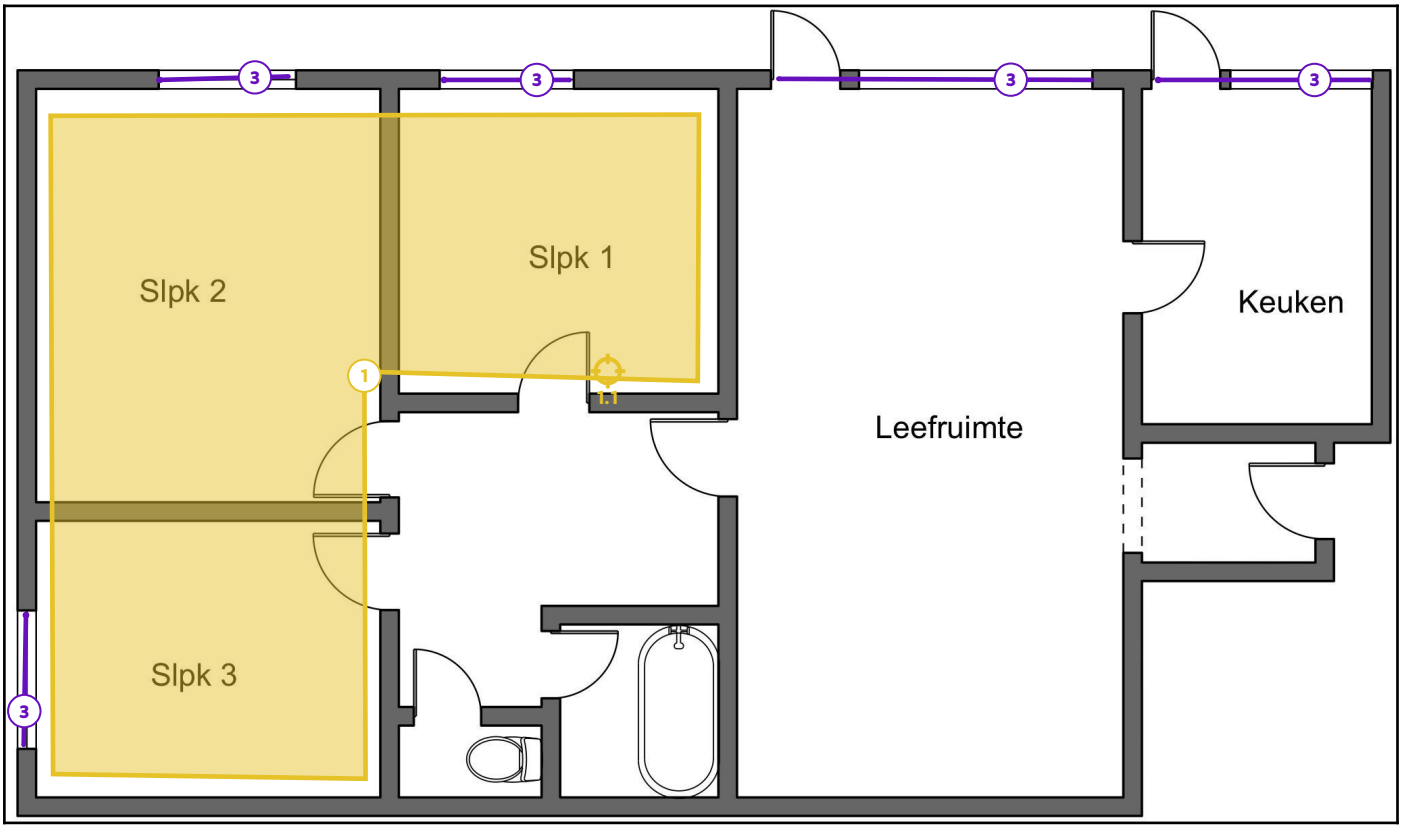
Plan 1.2: Appartement plan

Beschrijving	Type	Actie
1. Vinyltegels	Asbestmateriaal	Zorgvuldig beheren
1.1 Code: 20260921SCA68S1	Puntmonster	-
3. Kit aan de ramen	Overige ruimte of materiaal	-

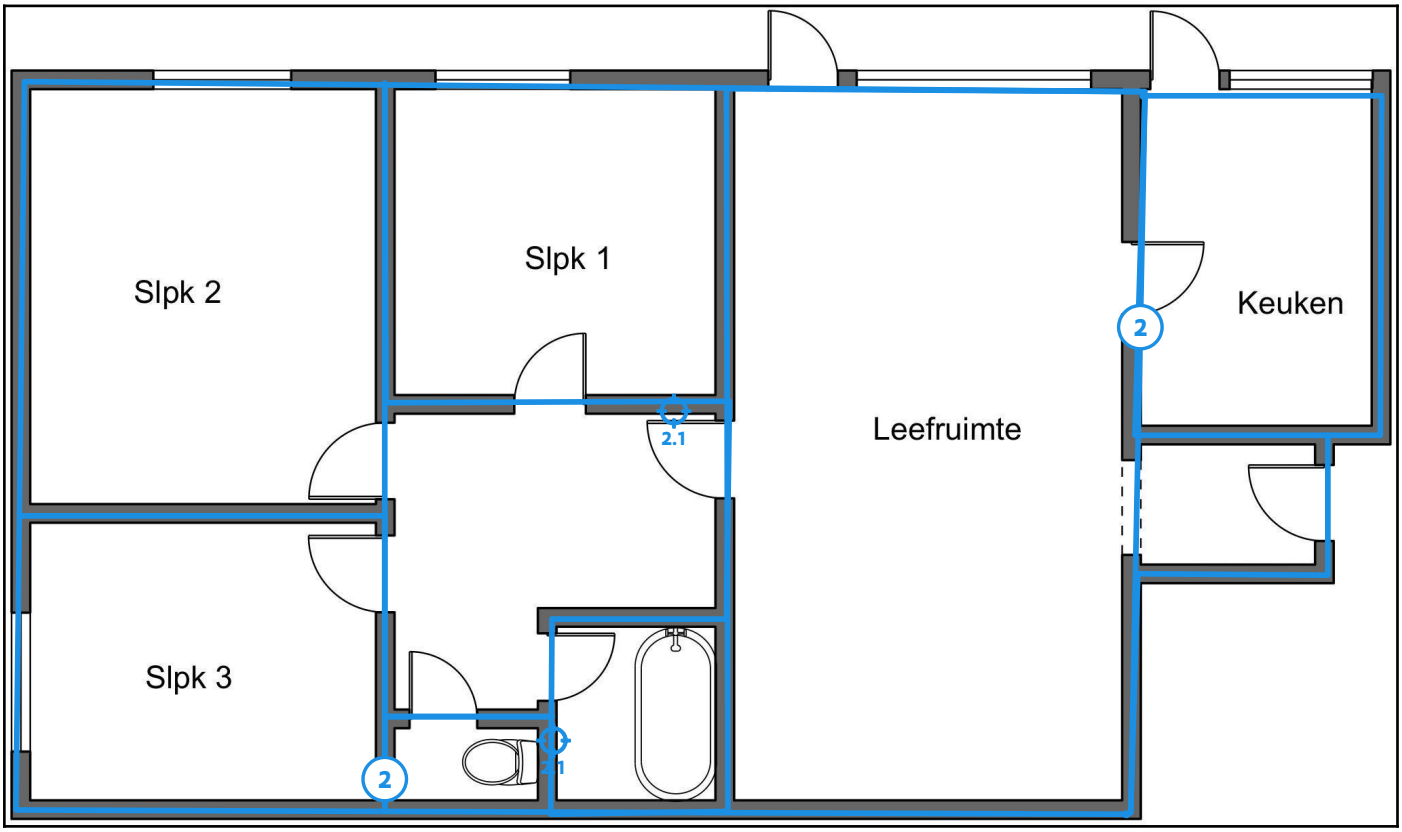
Plan 1.3: Appartement plan

Beschrijving	Type	Actie
2. Pleisterwerk wanden	Geen asbest	-
2.1 Code: 20260921SCA68S2	Mengmonster	-

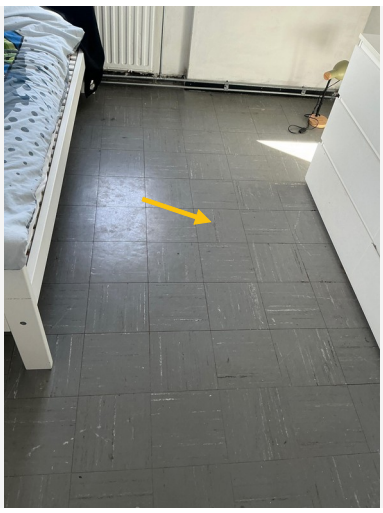
Fiche 1: Vinyltegels

Asbestmateriaal

Conclusie

Het asbestmateriaal valt onder de mijlpaal van 2040.

Eindbeoordeling materiaalrisico	Laag materiaalrisico en/of verlaagde kans op vezelvrijgave

Gebondenheid	Categorie 1: hechtgebonden in oorsprong
Asbestsoort (vezeltype)	Alleen chrysotiel aanwezig
Asbestconcentratie	Laag (< 50%)
Afschermingsgraad van het gehele materiaal	Geheel of deels vrij aan de binnenlucht, maar geen contact met binnenluchtstromen
Toestand van het materiaal	Licht beschadigd, licht verweerd. Intacte calciumsilicaatplaat of materiaal met categorie 3-gebondenheid

#	Type	Referentie	Resultaat
1.1	Puntmonster	20260921SCA68S1	Chrysotiel

Beschrijving	Vinyltegels
Omgeving	Binnen
Primaire drager	Vloer
Asbestmateriaal	In-situ afwerkingslagen - Lijmlaag
Bindmiddel van asbestmateriaal	Lijm
Gebondenheid op basis van bindmiddel	Hecht
Hoeveelheid (oppervlakte - dikte - aantal)	• 28,00 m^2 - 0,50 mm - 1 stuk
Totaal volume	0,014 m^3
Eenvoudig bereikbaar	Ja
Bevestigingswijze	• Verlijmd, ingegoten, versmeerd
Identificatiemethode	Een monstername door de asbestdeskundige met laboanalyse door een asbestlabo.
Destructieve handeling voor identificatie	Nee
Opmerking	De hoeveelheid is een zo nauwkeurig mogelijke opmeting. Hieraan kunnen evenwel geen rechten worden ontleend.

Zorgvuldig beheren

- Zorg voor een veilig beheer. Vermijd het beschadigen van het asbestmateriaal. Controleer de toestand jaarlijks op wijzigingen.

- Hermetische zone (erkend asbestverwijderaar)
  Deze toepassing kan enkel door een erkende asbestverwijderaar via de methodiek van hermetische zone verwijderd worden omdat verwijdering via de methodiek van eenvoudige handelingen en/of couveusezakmethode niet mogelijk is; en er automatisch een verhoogd risico op vrijgave van asbestvezels (max. concentratie 0,01 vezels/cm - CODEX Art. VI.3-54) ontstaat. (Bron: CODEX - Art. VI.3-61.- par 1.)

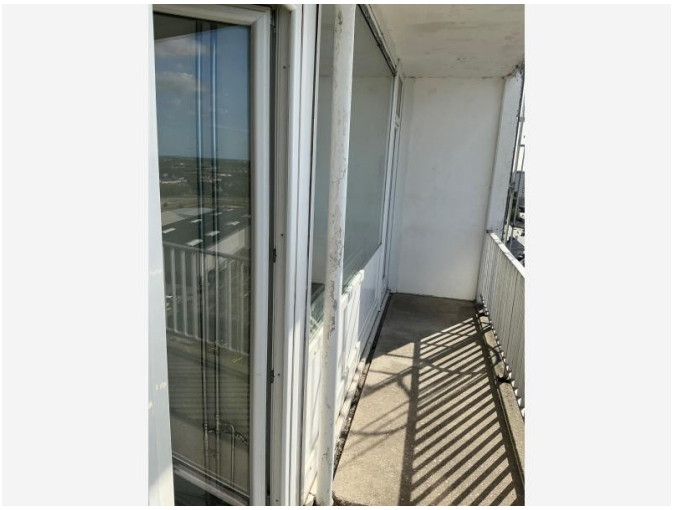
Beschrijving	Notitie	Terug te vinden op plannen
Fiche 3: Kit aan de ramen	De gebruikte hechtingskit bezit geen asbesthoudende eigenschappen.	Plan 1.2: Appartement plan
