Asbestinventarisattest

Kruisheideweg 1, 3520 Zonhoven

Attestnummer : **20261120-000430.000**
Uitgegeven op : **20.11.2026**
Geldig tot : **20.11.2036**

Niet-asbestveilig

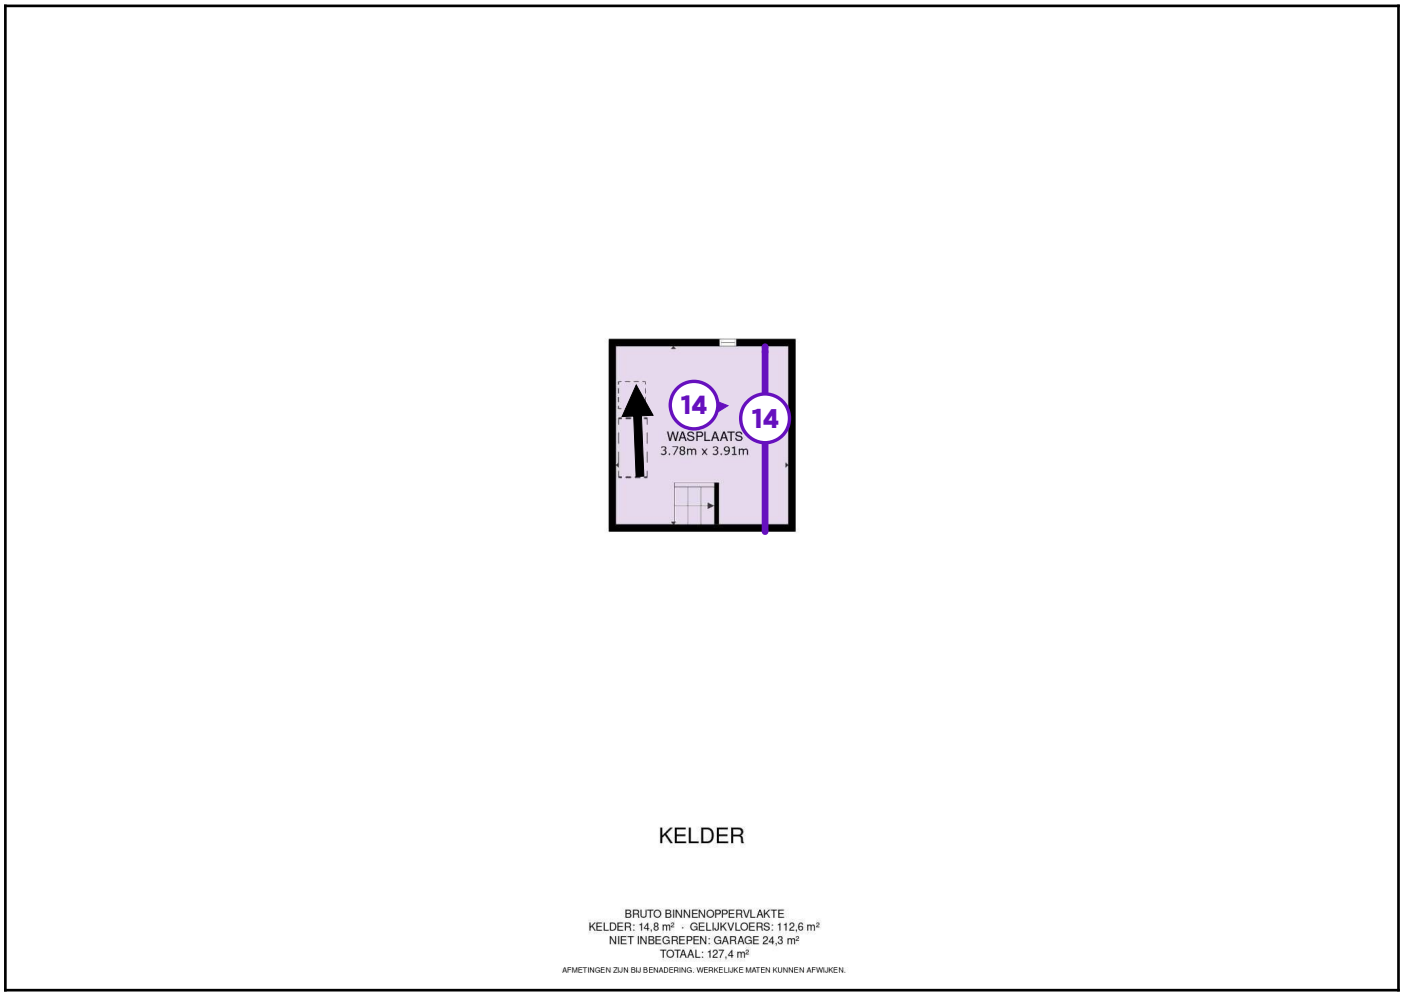
Plan 1.1: Kelder

Beschrijving	Type	Actie
14. Leidingisolatie (niet asbestverdacht)	Overige ruimte of materiaal	-

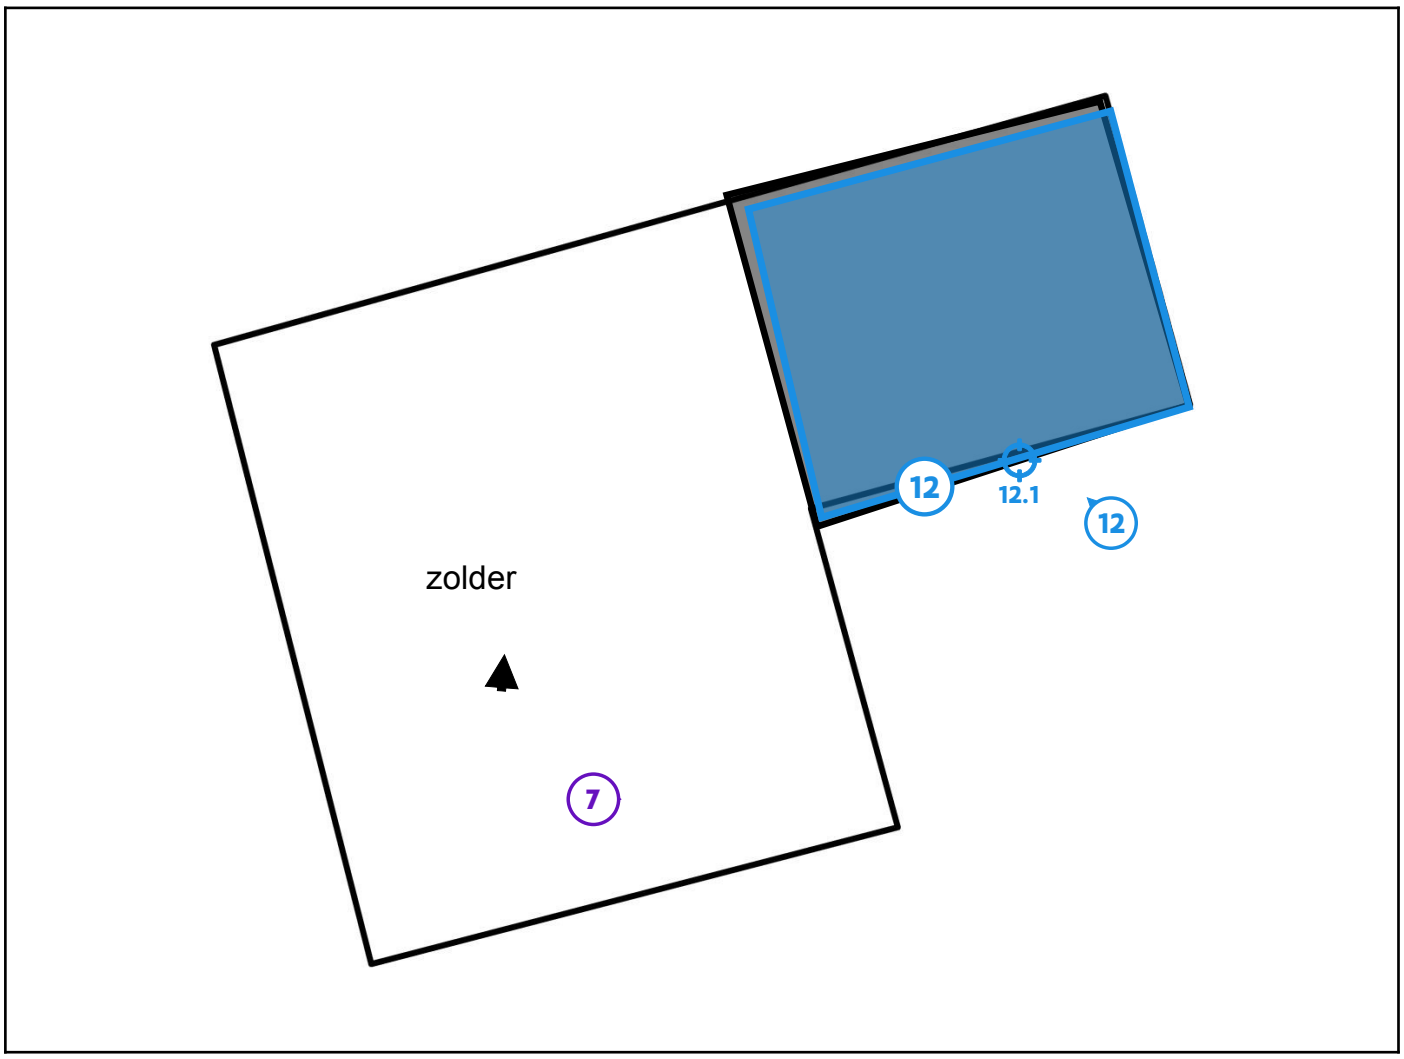
Plan 1.3: zolder

Beschrijving	Type	Actie
7. Schoorsteen rookgaskanaal	Beperking	-
12. Roofing plat dak	Geen asbest	-
12.1 Code: f22	Puntmonster	-

Reden: Het te onderzoeken materiaal situeert zich hoger dan 3,50 m te rekenen vanaf een veilige ondergrond

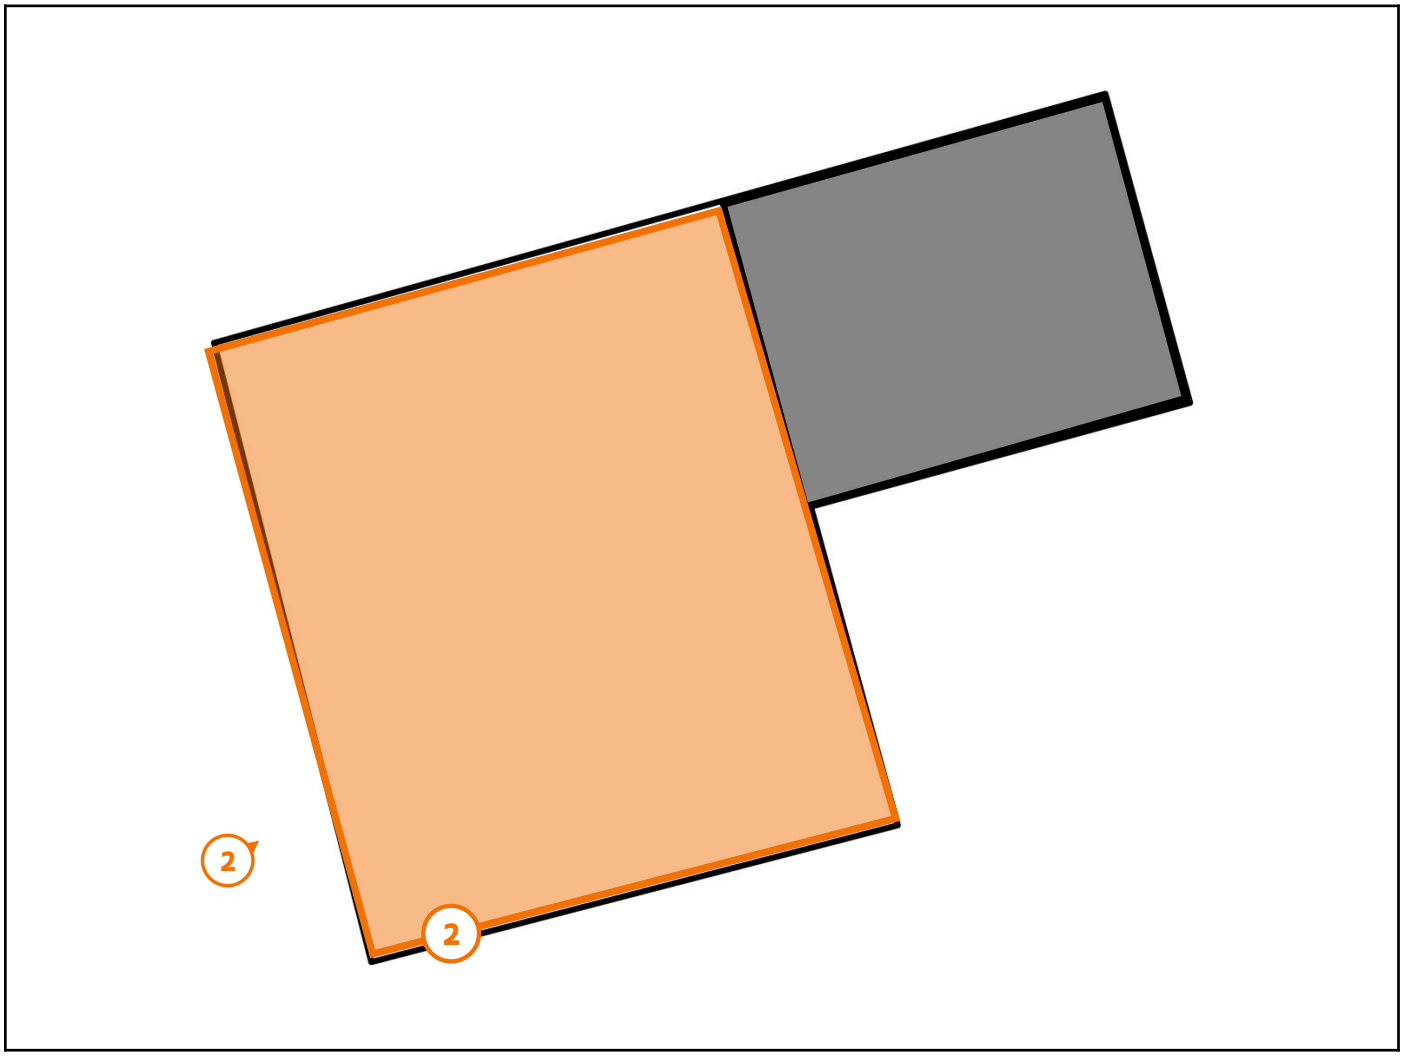
Plan 1.4: dakenplan

Beschrijving	Type	Actie
2. leien dak	Asbestmateriaal	Verwijderen

Eindbeoordeling materiaalrisico	Verhoogd materiaalrisico en/of verhoogde kans op vezelvrijgave

Gebondenheid	Categorie 1: hechtgebonden in oorsprong
Asbestsoort (vezeltype)	Crocidoliet aanwezig
Asbestconcentratie	Laag (< 50%)
Afschermingsgraad van het gehele materiaal	Geheel of deels vrij aan de binnenlucht, maar geen contact met binnenluchtstromen
Toestand van het materiaal	Licht beschadigd, licht verweerd. Intacte calciumsilicaatplaat of materiaal met categorie 3-gebondenheid

- Zorg voor een veilig beheer. Vermijd het beschadigen van het asbestmateriaal. Controleer de toestand jaarlijks op wijzigingen.
- Hemelwater dat afspoelt van asbestcement daken of gevels kan asbestdeeltjes bevatten. Gebruik het enkel voor gesloten circuits (bv. spoelen toiletten). Reinig na het vervangen van het dak of de gevel de dakgoten en regenwaterput of -ton om asbesthoudend sediment of slib te verwijderen
- Voer bijkomende staalname(s) uit.

- Eenvoudige handelingen: mag via doe-het-zelf of door werknemer(s) met opleidingsattest eenvoudige handelingen
  Raadpleeg de actuele wetgeving op de website van OVAM. Onder strikte voorwaarden is het eventueel toegestaan om deze toepassing zelf te verwijderen.
- Eenvoudige handelingen: enkel door erkend asbestverwijderaar
  Gezien de staat van de leien, die redelijk verweerd zijn, en hoewel deze eventueel door eenvoudige handelingen verwijderd kunnen worden, adviseer ik als deskundige om de verwijdering te laten uitvoeren

door een erkende asbestverwijderaar. Dit garandeert de veiligheid van zowel de bewoners als de buren.

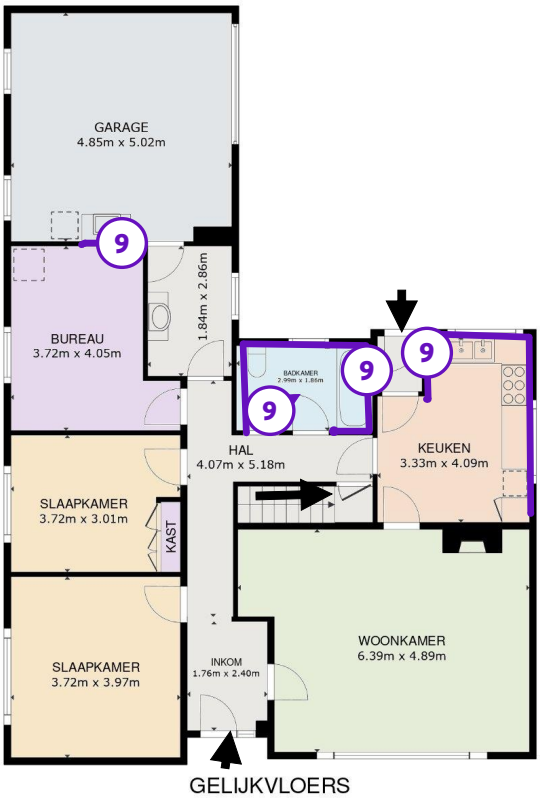
Plan 1.5: Gelijkvloers kopie

Beschrijving	Type	Actie
9. eventuele tegellijm achter wandtegels badkamer en keuken	Advies	-

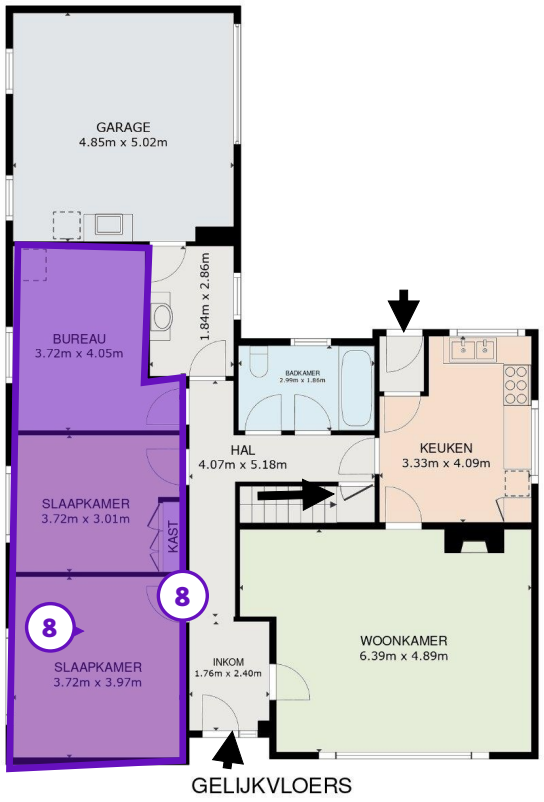
Plan 1.6: Gelijkvloers kopie

Beschrijving	Type	Actie
8. Vloerzeilen slaapkamers (niet-asbestverdacht)	Advies	-

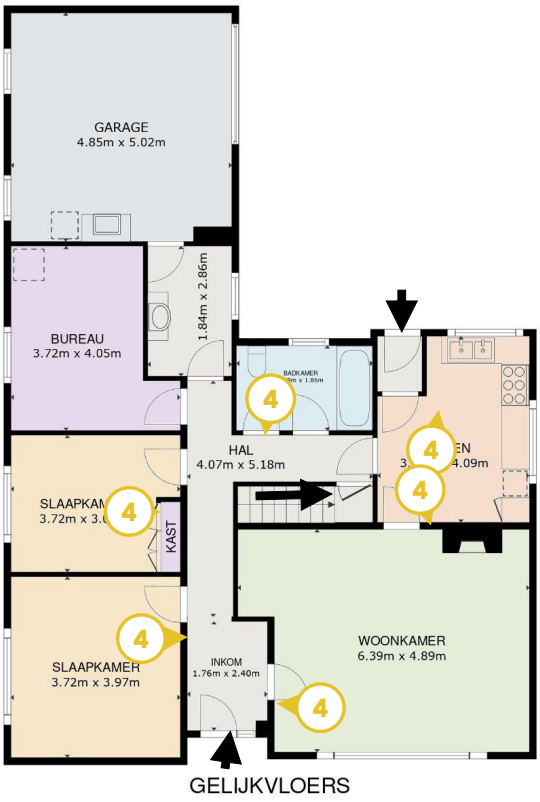
Plan 1.8: Gelijkvloers kopie

Beschrijving	Type	Actie
4. bakeliet afdekplaatjes electra	Asbestmateriaal	Zorgvuldig beheren

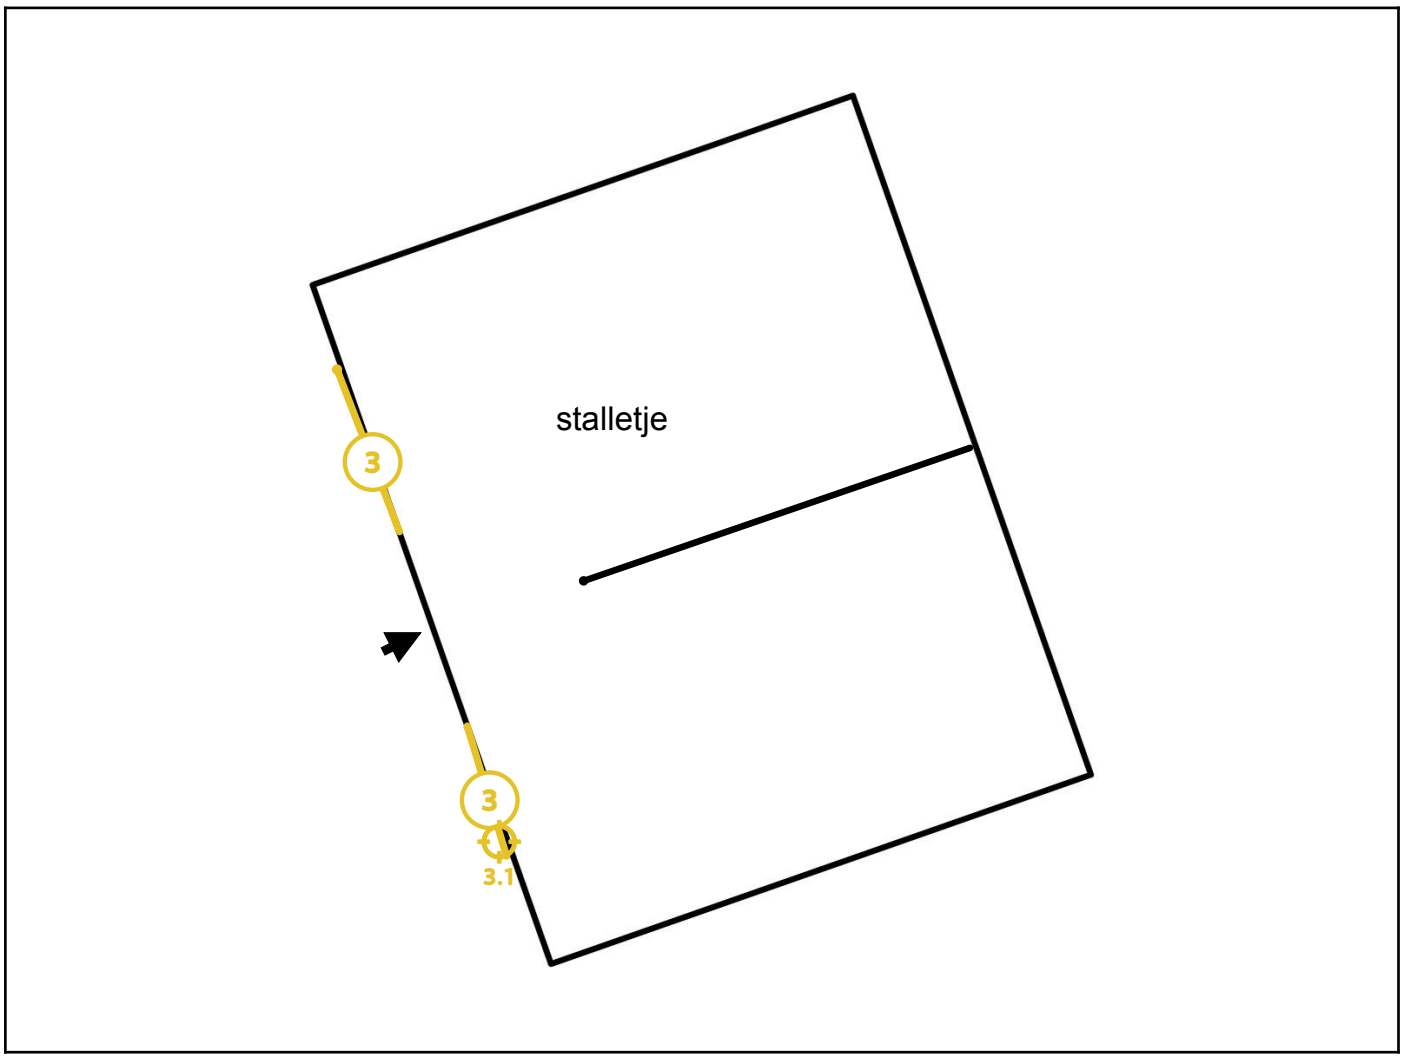
Plan 2.1: stalletje

Beschrijving	Type	Actie
3. mastiek alu ramen tss gevel en raam en tss raamkader en glas	Asbestmateriaal	Zorgvuldig beheren
3.1 Code: f26	Mengmonster	-

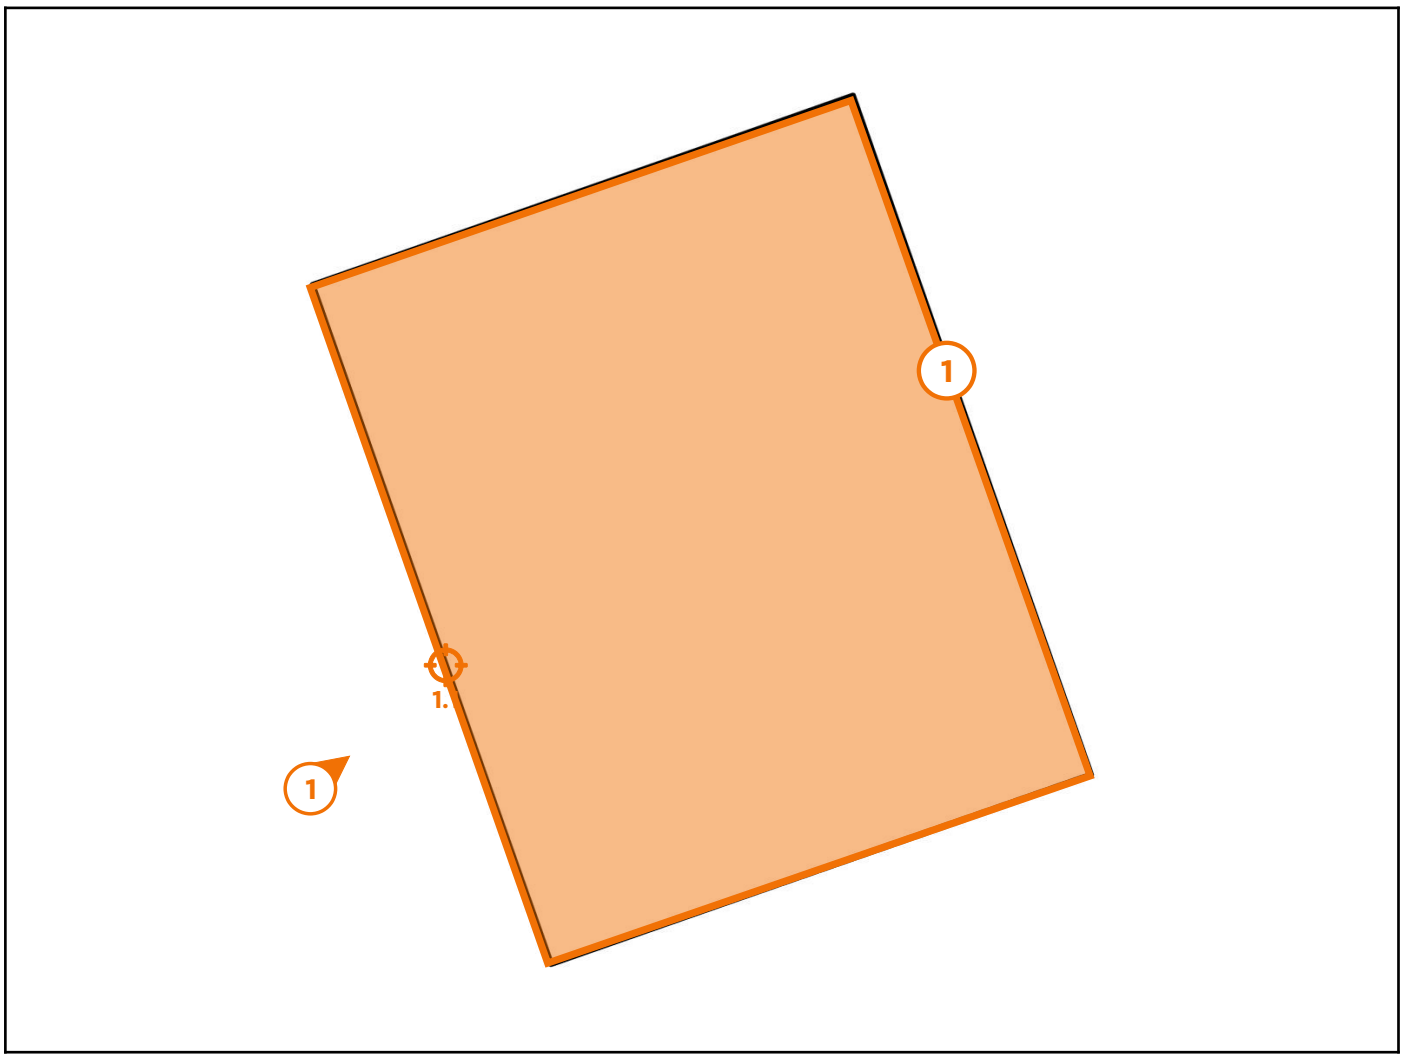
Plan 2.2: stalletje dakenplan

Beschrijving	Type	Actie
1. Dak stalletje in golfplaten (cement)	Asbestmateriaal	Verwijderen
1.1 Code: f24	Puntmonster	-

Eindbeoordeling materiaalrisico	Laag materiaalrisico en/of verlaagde kans op vezelvrijgave

Gebondenheid	Categorie 1: hechtgebonden in oorsprong
Asbestsoort (vezeltype)	Alleen chrysotiel aanwezig
Asbestconcentratie	Laag (< 50%)
Afschermingsgraad van het gehele materiaal	Geheel of deels vrij aan de binnenlucht, maar geen contact met binnenluchtstromen
Toestand van het materiaal	Licht beschadigd, licht verweerd. Intacte calciumsilicaatplaat of materiaal met categorie 3-gebondenheid

#	Type	Referentie	Resultaat
1.1	Puntmonster	f24	Chrysotiel

- Verwijder dit asbestmateriaal zo snel mogelijk. Volg de toestand goed op.
- Hemelwater dat afspoelt van asbestcement daken of gevels kan asbestdeeltjes bevatten. Gebruik het enkel voor gesloten circuits (bv. spoelen toiletten). Reinig na het vervangen van het dak of de gevel de dakgoten en regenwaterput of -ton om asbesthoudend sediment of slib te verwijderen

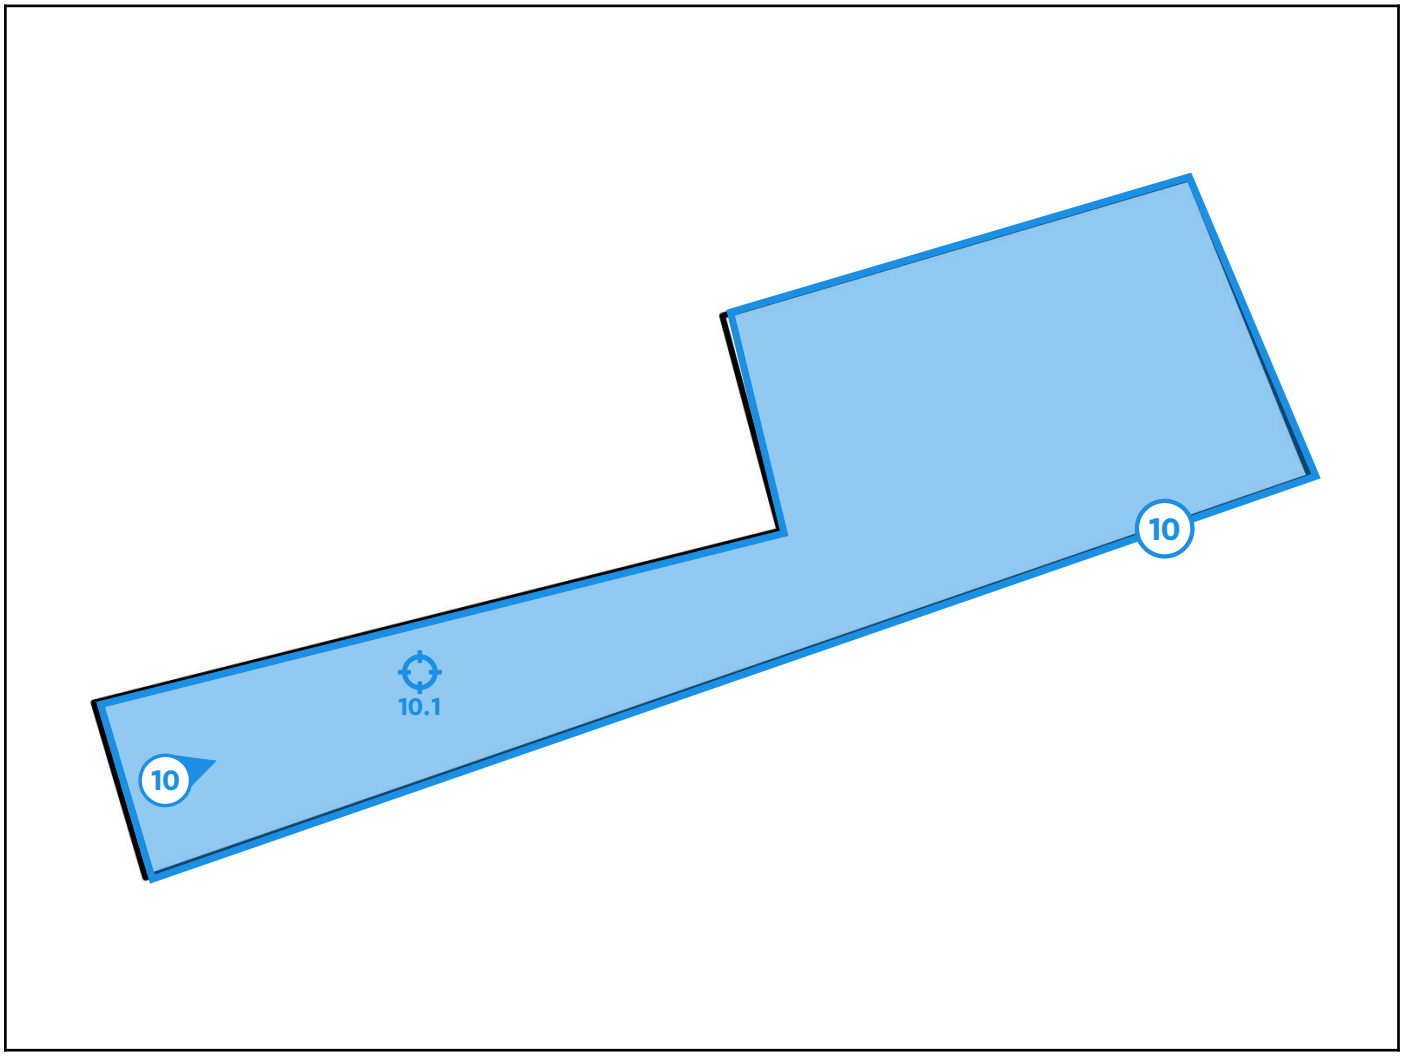
Plan 3.1: oprit

Beschrijving	Type	Actie
10. Asfalt	Geen asbest	-
10.1 Code: f25	Puntmonster	-

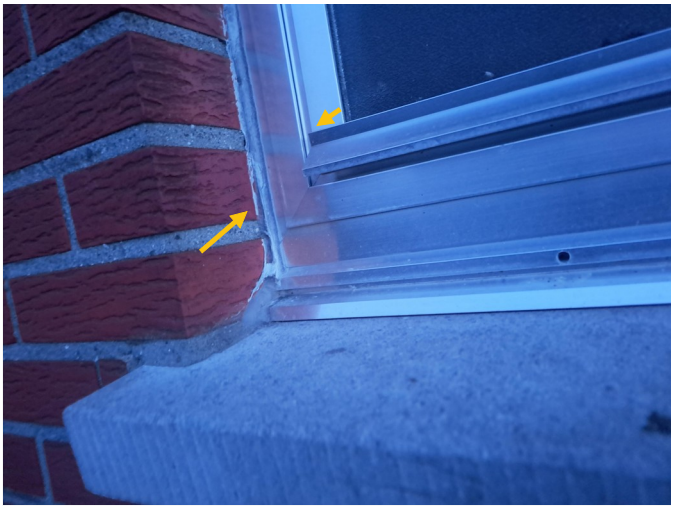
Fiche 3: mastiek alu ramen tss gevel en raam en tss raamkader en glas

Conclusie

Het asbestmateriaal valt onder de mijlpaal van 2040.

Eindbeoordeling materiaalrisico	Zeer laag materiaalrisico en/of zeer lage kans op vezelvrijgave

Gebondenheid	Categorie 1: hechtgebonden in oorsprong
Asbestsoort (vezeltype)	Alleen chrysotiel aanwezig
Asbestconcentratie	Laag (< 50%)
Afschermingsgraad van het gehele materiaal	Alleen randen, niet afgeschermd, maar geen contact met binnenluchtstromen
Toestand van het materiaal	Onbeschadigd, niet verweerd

#	Type	Referentie	Resultaat
3.1	Mengmonster	f26	Chrysotiel

- Zorg voor een veilig beheer. Vermijd het beschadigen van het asbestmateriaal. Controleer de toestand jaarlijks op wijzigingen.

- Eenvoudige handelingen: mag via doe-het-zelf of door werknemer(s) met opleidingsattest eenvoudige handelingen
  omdat het hechtgebonden is en in vaste toestand verkeerd

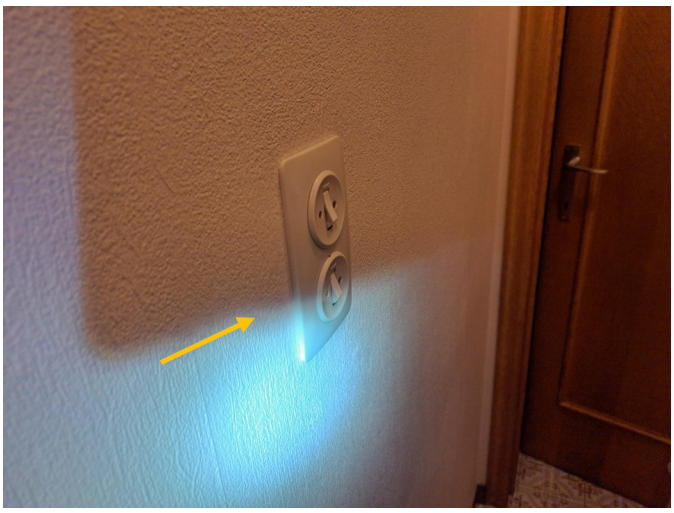
Fiche 4: bakeliet afdekplaatjes electra

Conclusie

Het asbestmateriaal valt onder de mijlpaal van 2040.

Eindbeoordeling materiaalrisico	Laag materiaalrisico en/of verlaagde kans op vezelvrijgave

Gebondenheid	Categorie 1: hechtgebonden in oorsprong
Asbestsoort (vezeltype)	Crocidoliet aanwezig
Asbestconcentratie	Laag (< 50%)
Afschermingsgraad van het gehele materiaal	Geheel of deels vrij aan de binnenlucht, maar geen contact met binnenluchtstromen
Toestand van het materiaal	Onbeschadigd, niet verweerd

- Zorg voor een veilig beheer. Vermijd het beschadigen van het asbestmateriaal. Controleer de toestand jaarlijks op wijzigingen.

- Eenvoudige handelingen: mag via doe-het-zelf of door werknemer(s) met opleidingsattest eenvoudige handelingen
  omdat het hechtgebonden is en in vaste toestand verkeerd
