Asbestinventarisattest

Herenstraat 222, 3600 Genk

Attestnummer : **20241001-000006.000**
Uitgegeven op : **01.10.2024**
Geldig tot : **01.10.2029**

Niet-asbestveilig

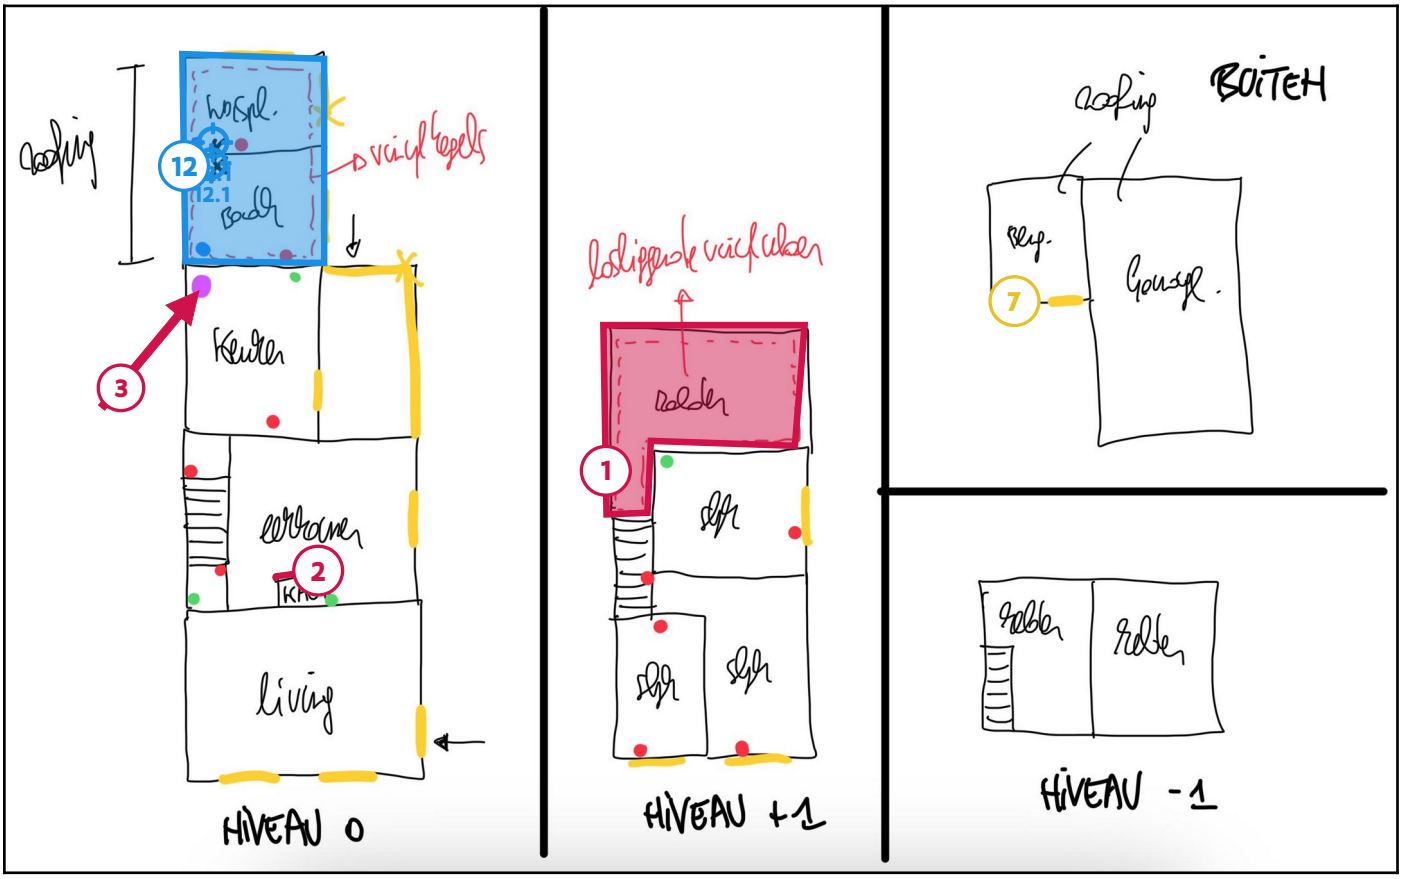
Plan 1.2: Schets

Beschrijving	Type	Actie
1. Vinylvloer zolder achteraan I losliggend met viltlaag	Asbestmateriaal	Dringend verwijderen
2. Kachelkoord I Dichting kacheldeur	Asbestmateriaal	Dringend verwijderen
3. Rookgaskanaal / Schouw uit asbestcement en schouwhoed	Asbestmateriaal	Dringend verwijderen
7. Vensterbank uit asbestcement (Buiten)	Asbestmateriaal	Zorgvuldig beheren
12. Vinyltegels	Geen asbest	-
12.1 Code: 4 I PS I Vinyl	Puntmonster	-

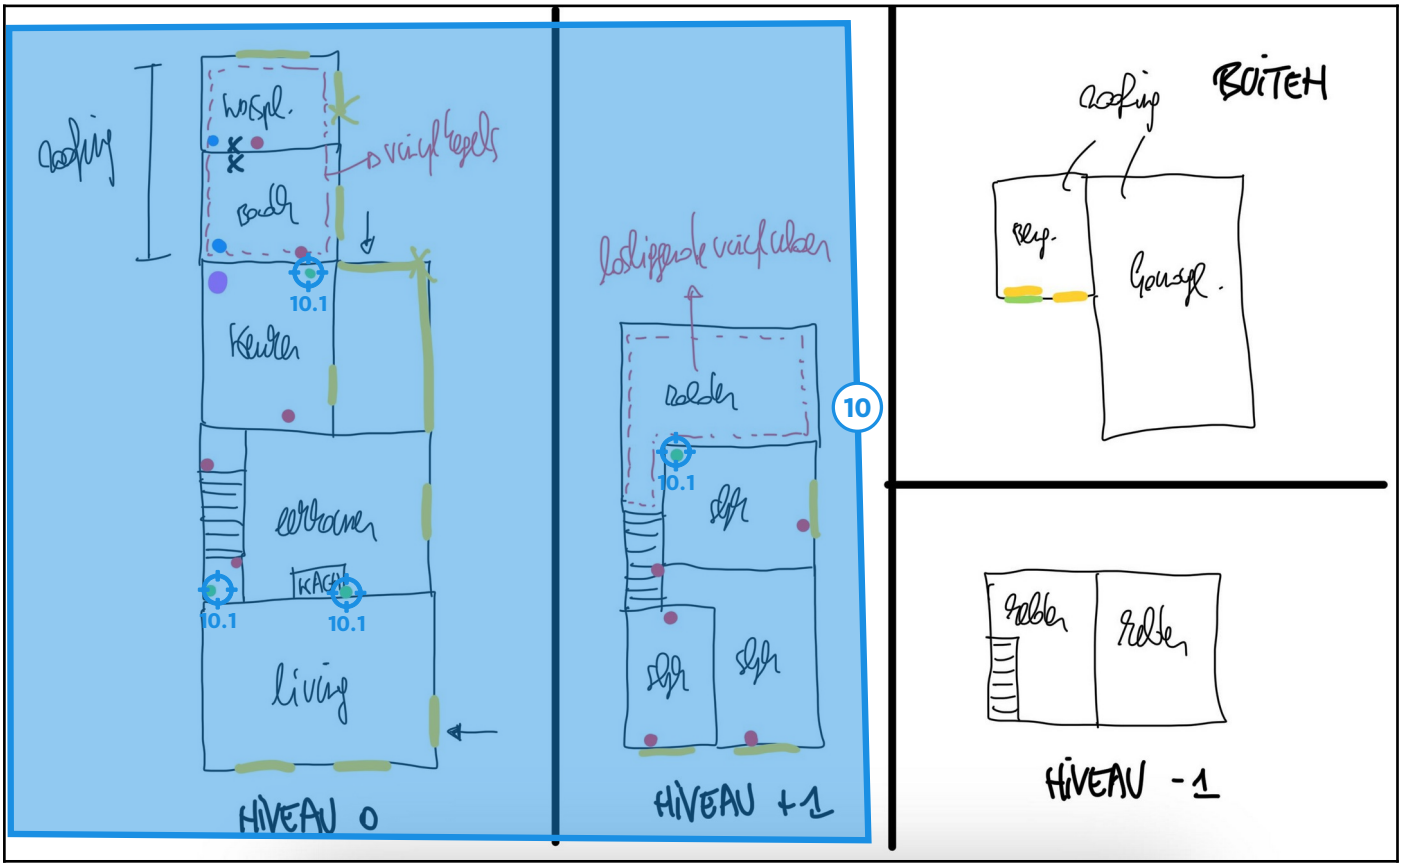
Plan 1.3: Aanduiding zones met zichtbaar wandpleister

Beschrijving	Type	Actie
10. Zichtbaar wandpleister	Geen asbest	-
10.1 Code: 1 I MS I Wandpleister	Mengmonster	-

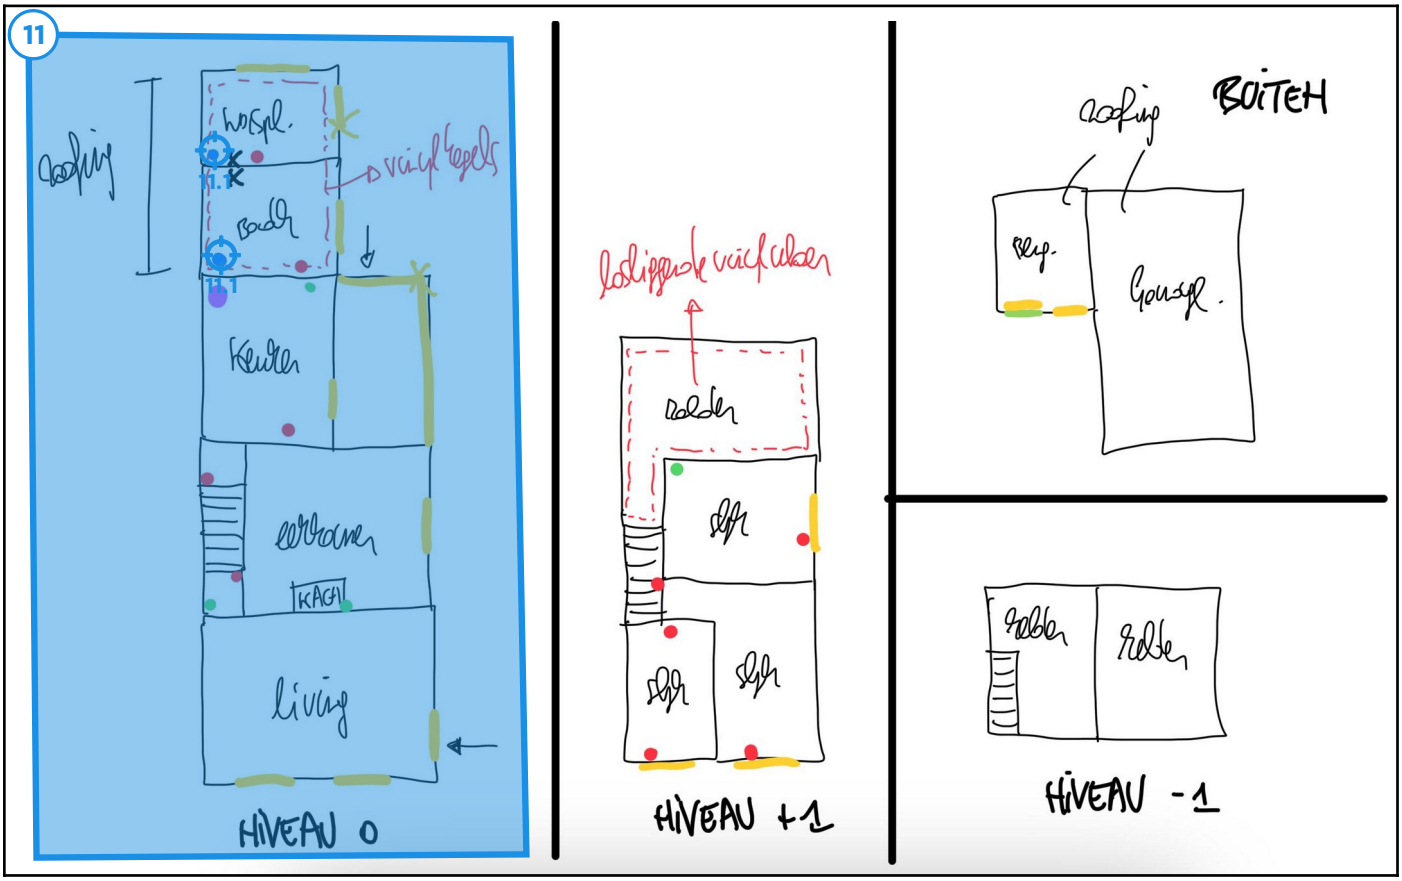
Plan 1.4: Aanduiding zones met zichtbaar plafondpleister

Beschrijving	Type	Actie
11. Zichtbaar plafondpleister	Geen asbest	-
11.1 Code: 2 I MS I Plafondpleister	Mengmonster	-

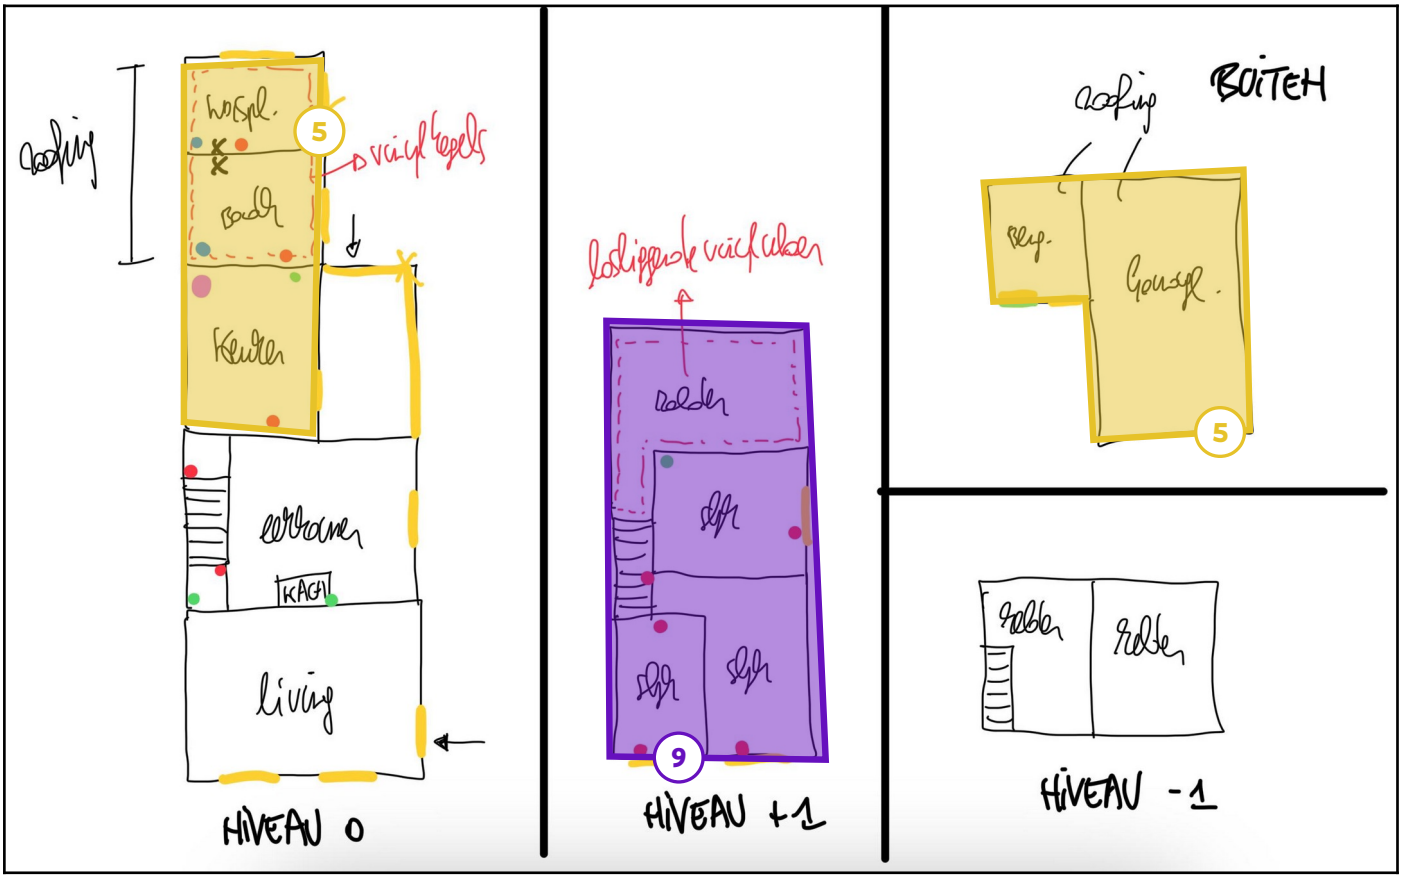
Plan 1.5: Dakenplan

Beschrijving	Type	Actie
5. Platte daken I Geen staalname (roofing, bitumen, teer)	Asbestmateriaal	Zorgvuldig beheren
9. Onderdak I Beperking I Niet toegankelijk voor inspectie	Beperking	-

- Zorg voor een veilig beheer en verwijder dit asbestmateriaal wanneer het bij werken eenvoudig bereikbaar wordt. Controleer de toestand jaarlijks op wijzigingen.

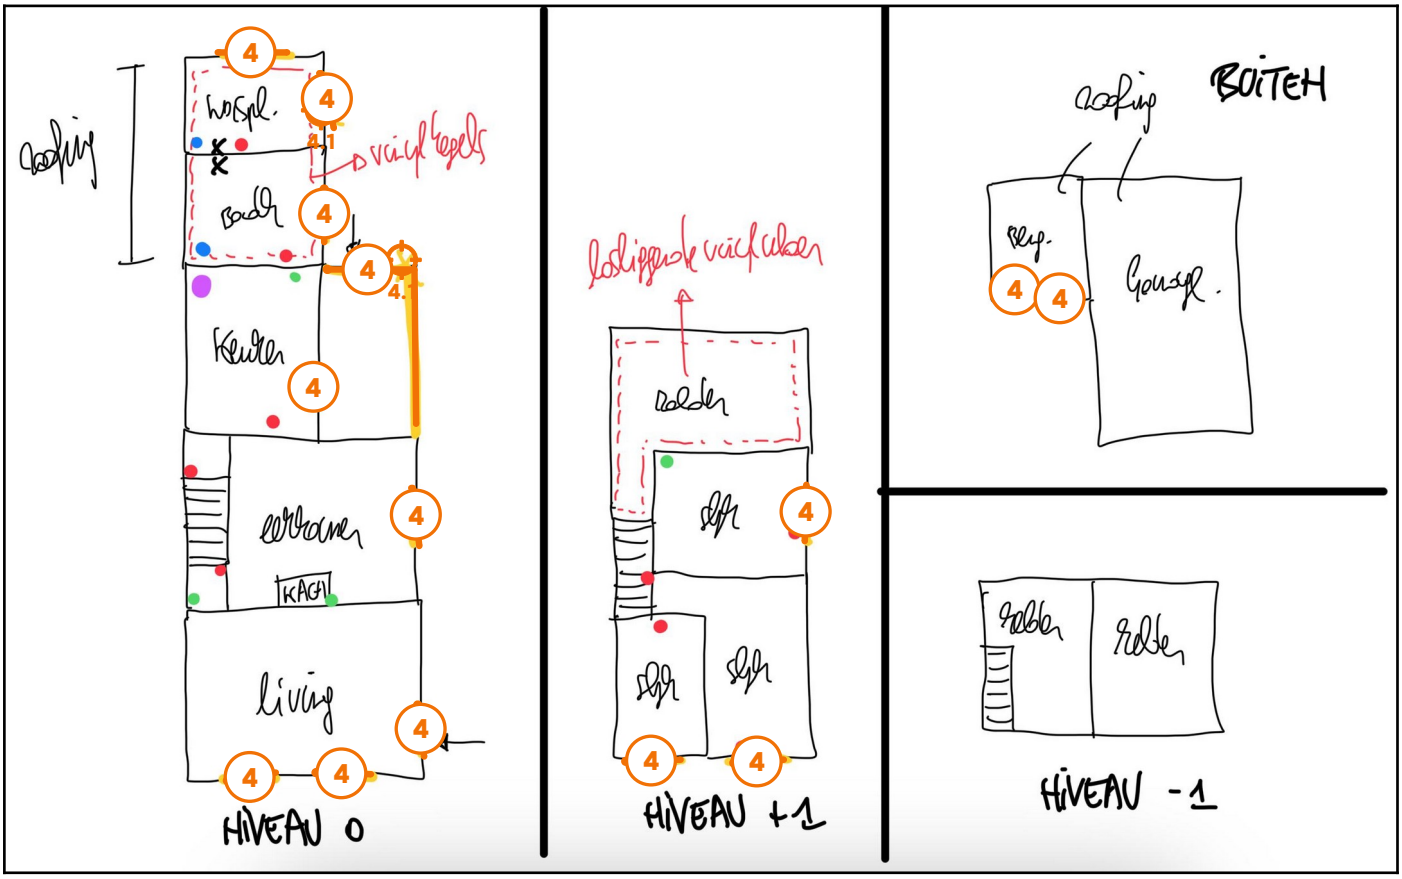
Plan 1.6: Mastiek

Beschrijving	Type	Actie
4. Mastiek/Kitwerk (aan binnen en buiten)	Asbestmateriaal	Verwijderen
4.1 Code: 3 I MS I Mastiek	Mengmonster	-

Eindbeoordeling materiaalrisico	Verhoogd materiaalrisico en/of verhoogde kans op vezelvrijgave

- Verwijder dit asbestmateriaal zo snel mogelijk. Volg de toestand goed op.

- Eenvoudige handelingen: enkel door erkend asbestverwijderaar
  Bij het vervangen van de ramen / buitendeuren dient de plaatser / aannemer ingelicht te worden dat er asbest aanwezig is in het kitwerk / mastiek. Er dienen de nodige veiligheidsmaatregelen gehanteerd te worden bij het verwijderen van de toepassing door een erkend asbestverwijderaar.

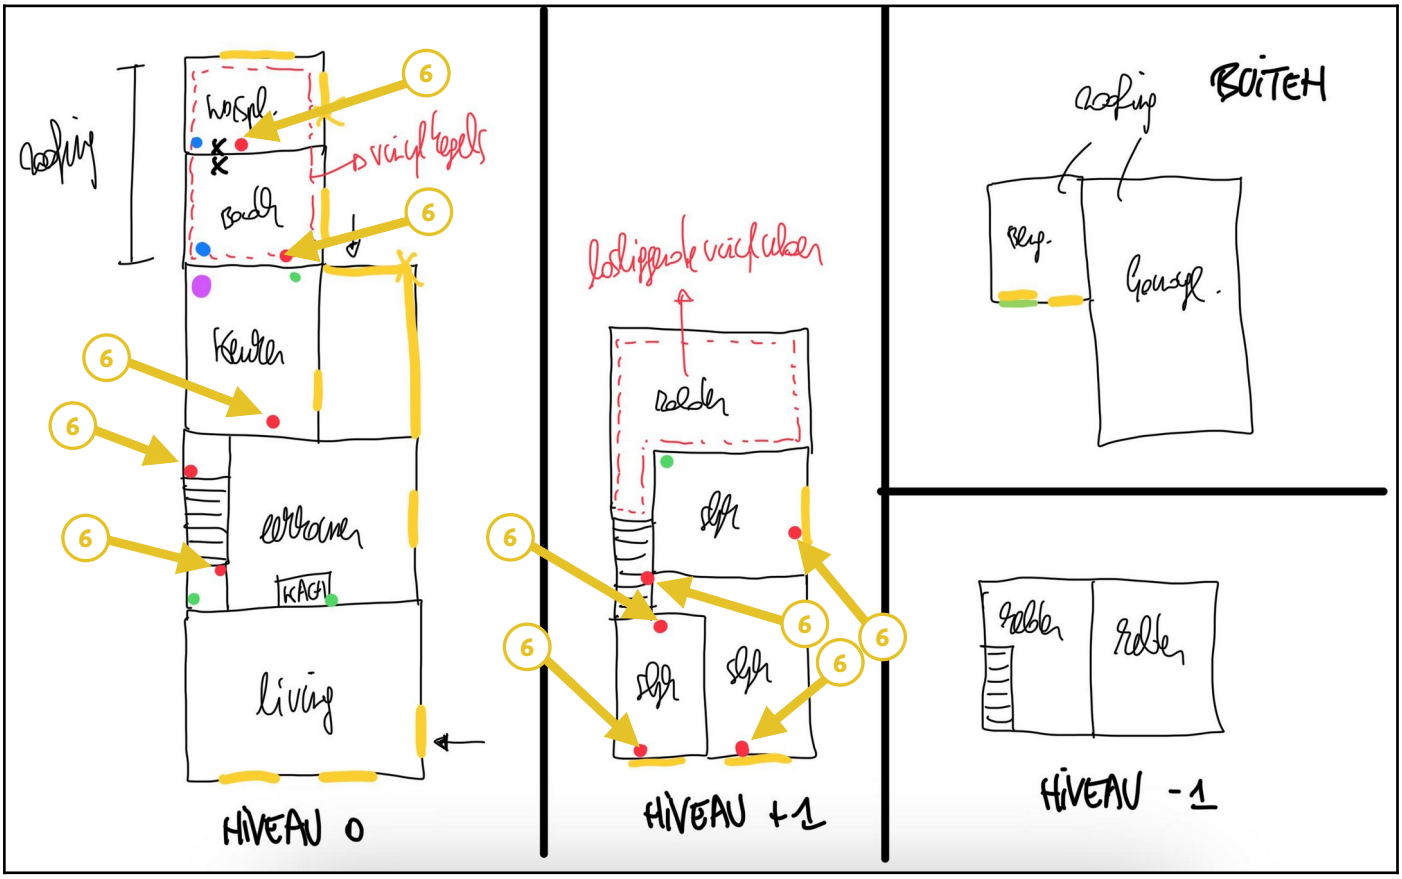
Plan 1.7: Bakeliet

Beschrijving	Type	Actie
6. Bakeliet I Elektrische installatie en radiatorkranen	Asbestmateriaal	Zorgvuldig beheren

- Zorg voor een veilig beheer. Vermijd het beschadigen van het asbestmateriaal. Controleer de toestand jaarlijks op wijzigingen.

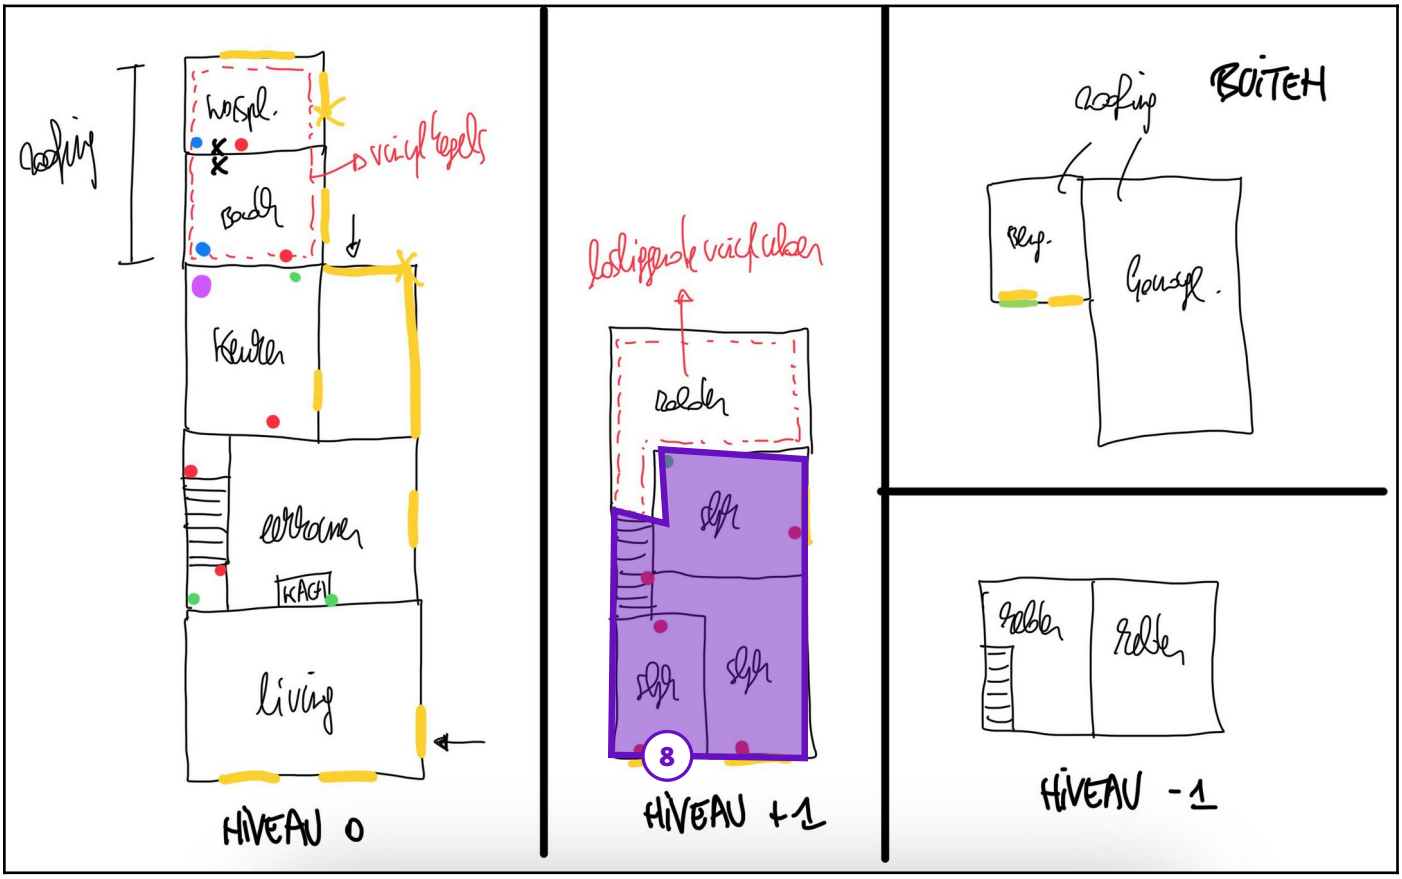
Plan 1.8: Ontoegankelijke zolderruimte

Beschrijving	Type	Actie
8. Zolderruimte I Geen volledige risicobeoordeling mogelijk	Beperking	-
