Asbestinventarisattest

Emiel Van Dorenlaan 15/BU02, 3600 Genk

Attestnummer : **20230705-000393.001**
Uitgegeven op : **05.07.2023**
Geldig tot : **05.07.2033**

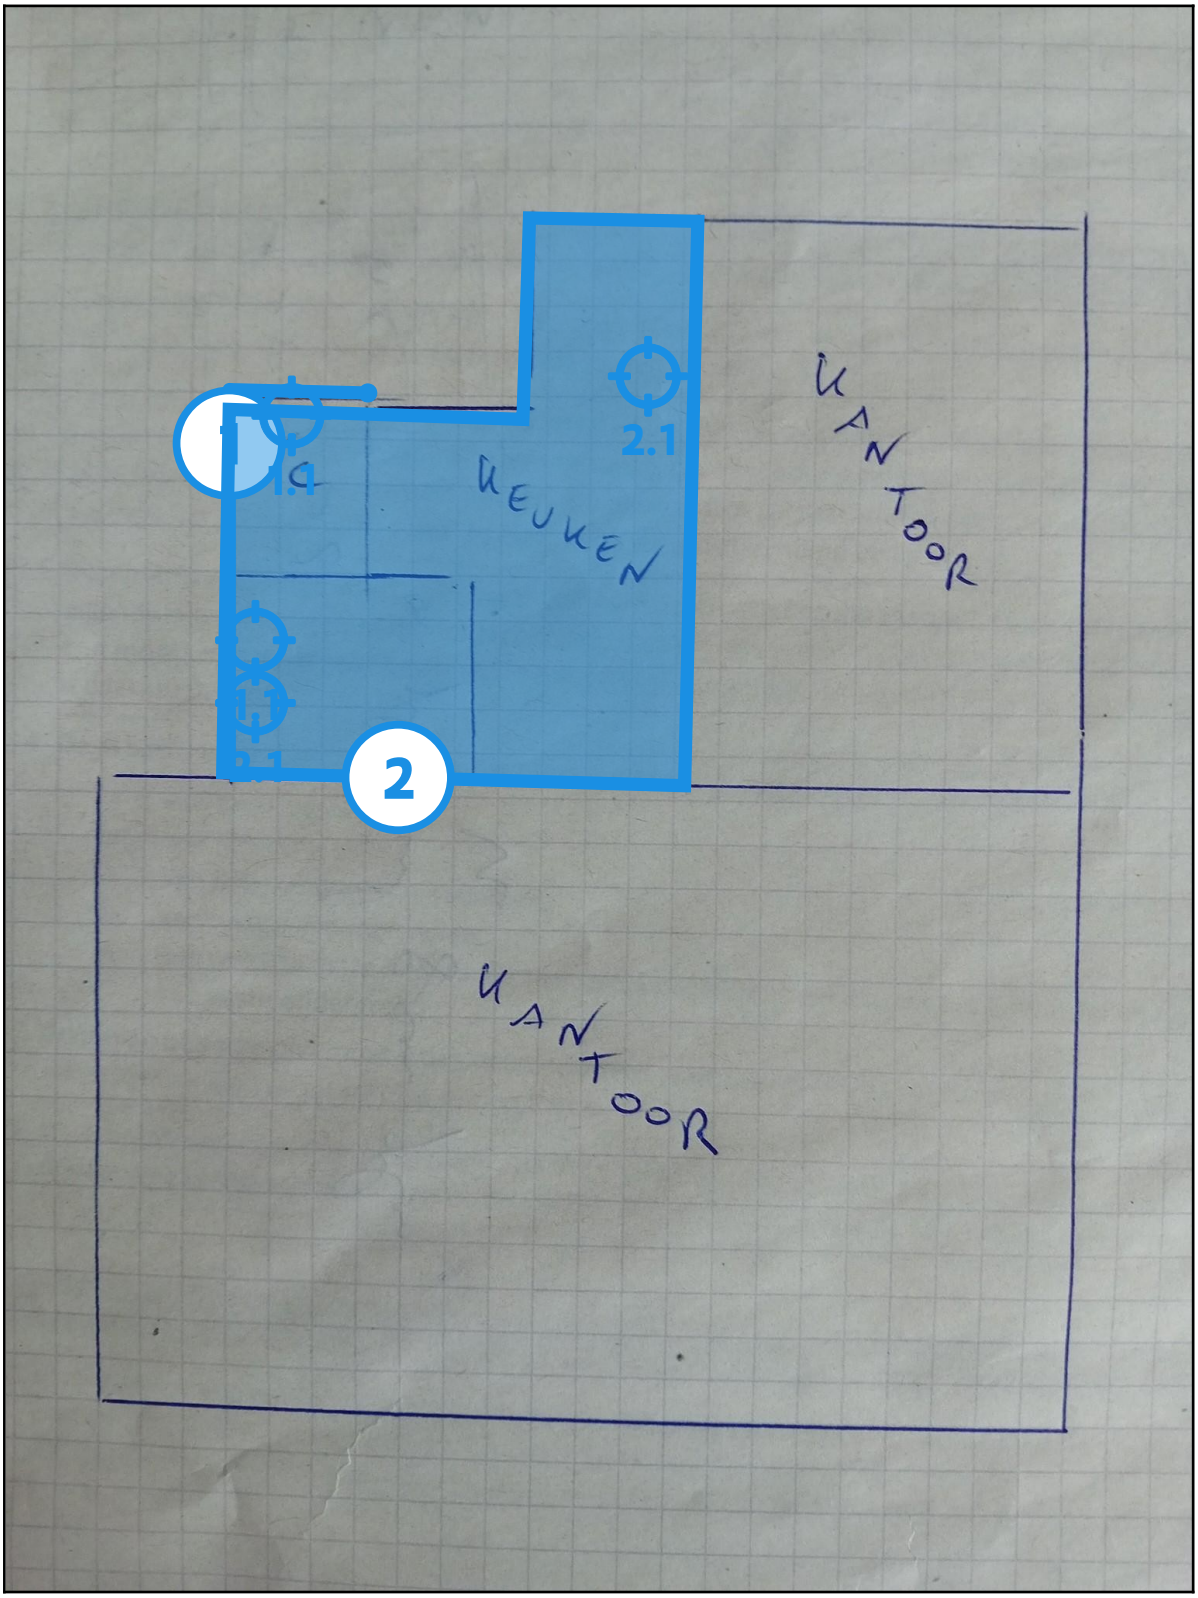
Plan 1.1: Grondplan

1. Pleisterwerk muren	Geen asbest	-
1.1 Code: S1 Pleisterwerk muren	Mengmonster	-
2. Pleisterwerk plafond	Geen asbest	-
2.1 Code: S2 Pleisterwerk plafond	Mengmonster	-

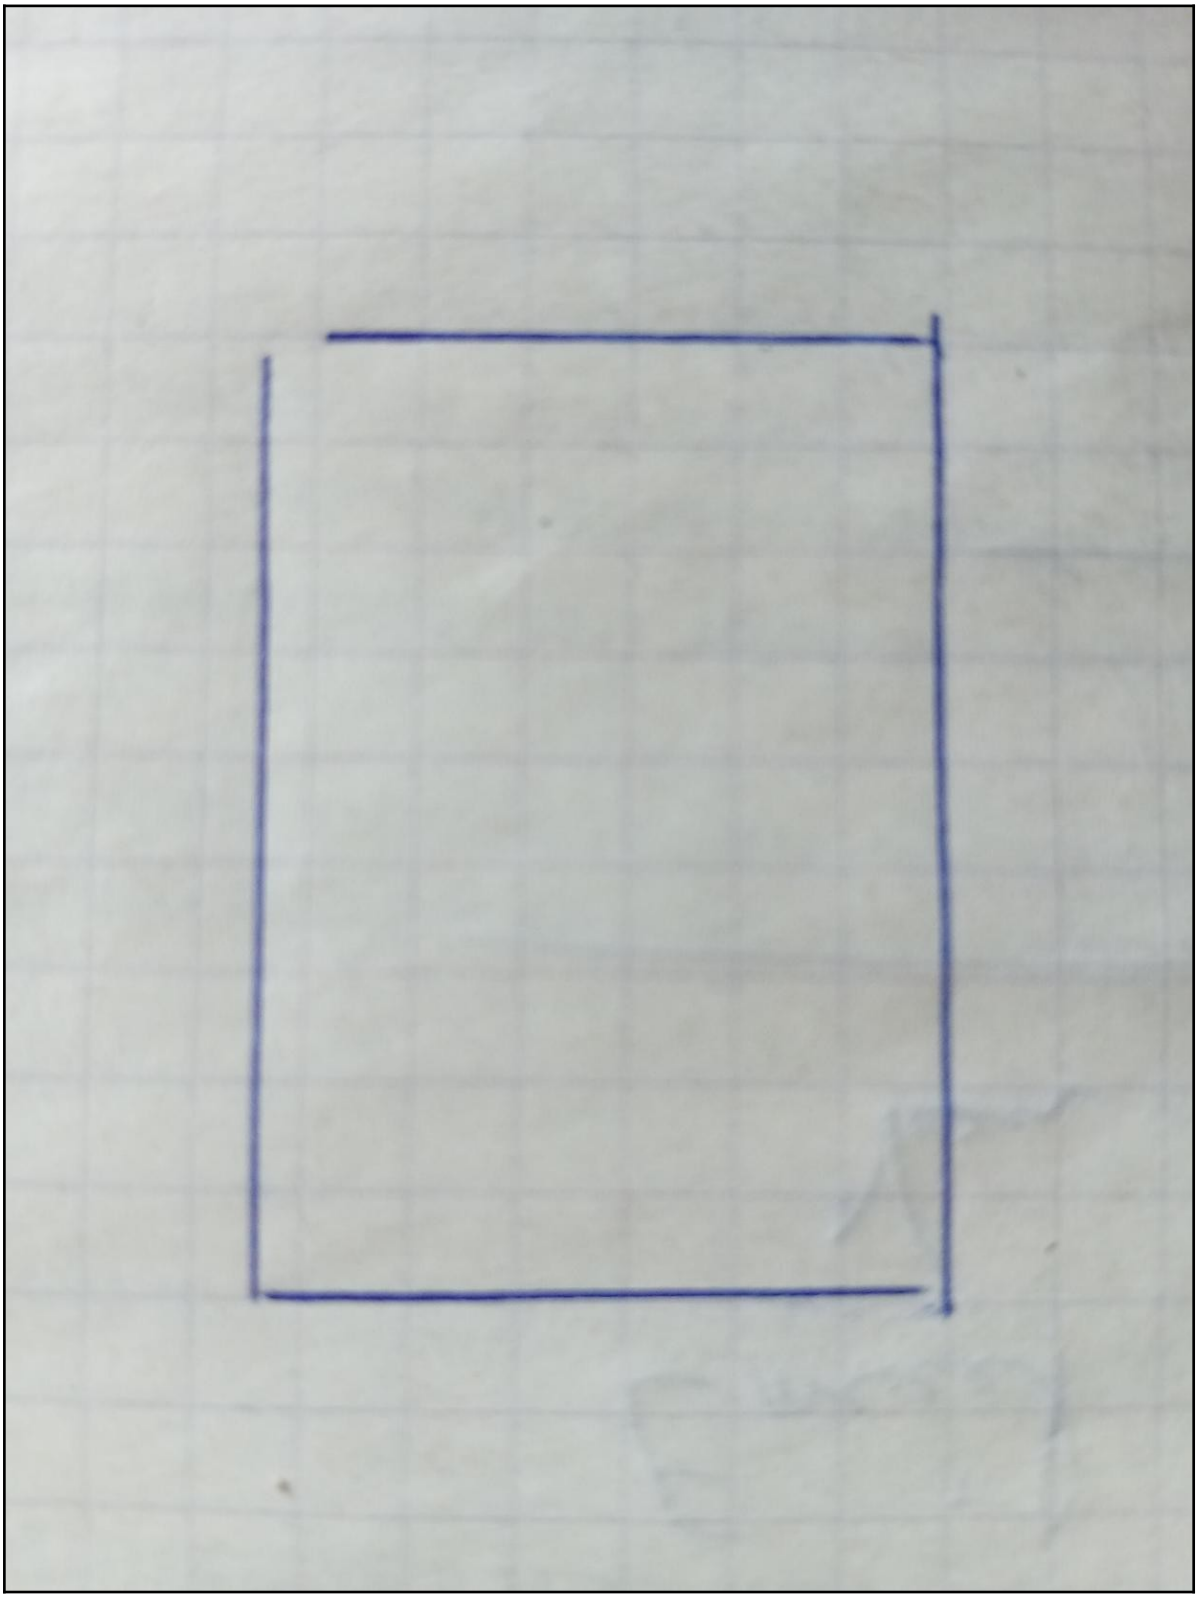
Plan 1.2: Kelderberging

Geen asbest

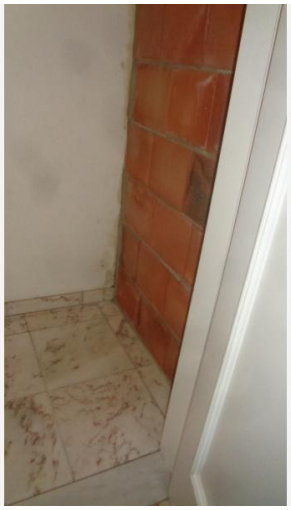
Fiche 1: Pleisterwerk muren

Geen asbest

#	Type	Referentie	Resultaat
1.1	Mengmonster	S1 Pleisterwerk muren	Geen asbest

Beschrijving	Pleisterwerk muren
Omgeving	Binnen
Primaire drager	Binnenwand
Bindmiddel van materiaal	Gips - kalk

Gebondenheid op basis van bindmiddel	Niet-hechtgebonden
Hoeveelheid (oppervlakte - dikte - aantal)	• 250,00 m^2 - 0,30 cm - 1 stuk
Totaal volume	0,75 m^3
Identificatiemethode	Vaststelling met monstername
Destructieve handeling voor identificatie	Nee
Opmerking	Geen stookplaats

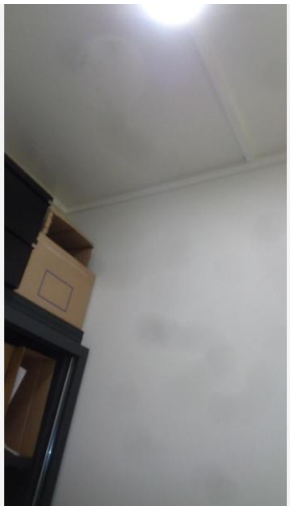
Fiche 2: Pleisterwerk plafond

Geen asbest

#	Type	Referentie	Resultaat
2.1	Mengmonster	S2 Pleisterwerk plafond	Geen asbest

Beschrijving	Pleisterwerk plafond
Omgeving	Binnen
Primaire drager	Plafond
Bindmiddel van materiaal	Gips - kalk

Gebondenheid op basis van bindmiddel	Niet-hechtgebonden
Hoeveelheid (oppervlakte - dikte - aantal)	• 25,00 m^2 - 0,30 cm - 1 stuk
Totaal volume	0,075 m^3
Identificatiemethode	Vaststelling met monstername
Destructieve handeling voor identificatie	Nee
Opmerking	Geen stookplaats
