Asbestinventarisattest

Tuyaertsstraat 1/1, 2850 Boom

Attestnummer : **20261026-000492.000**
Uitgegeven op : **26.10.2026**
Geldig tot : **Onbeperkt** (tenzij de toestand wijzigt)

Asbestveilig (maar mogelijk niet asbestvrij)

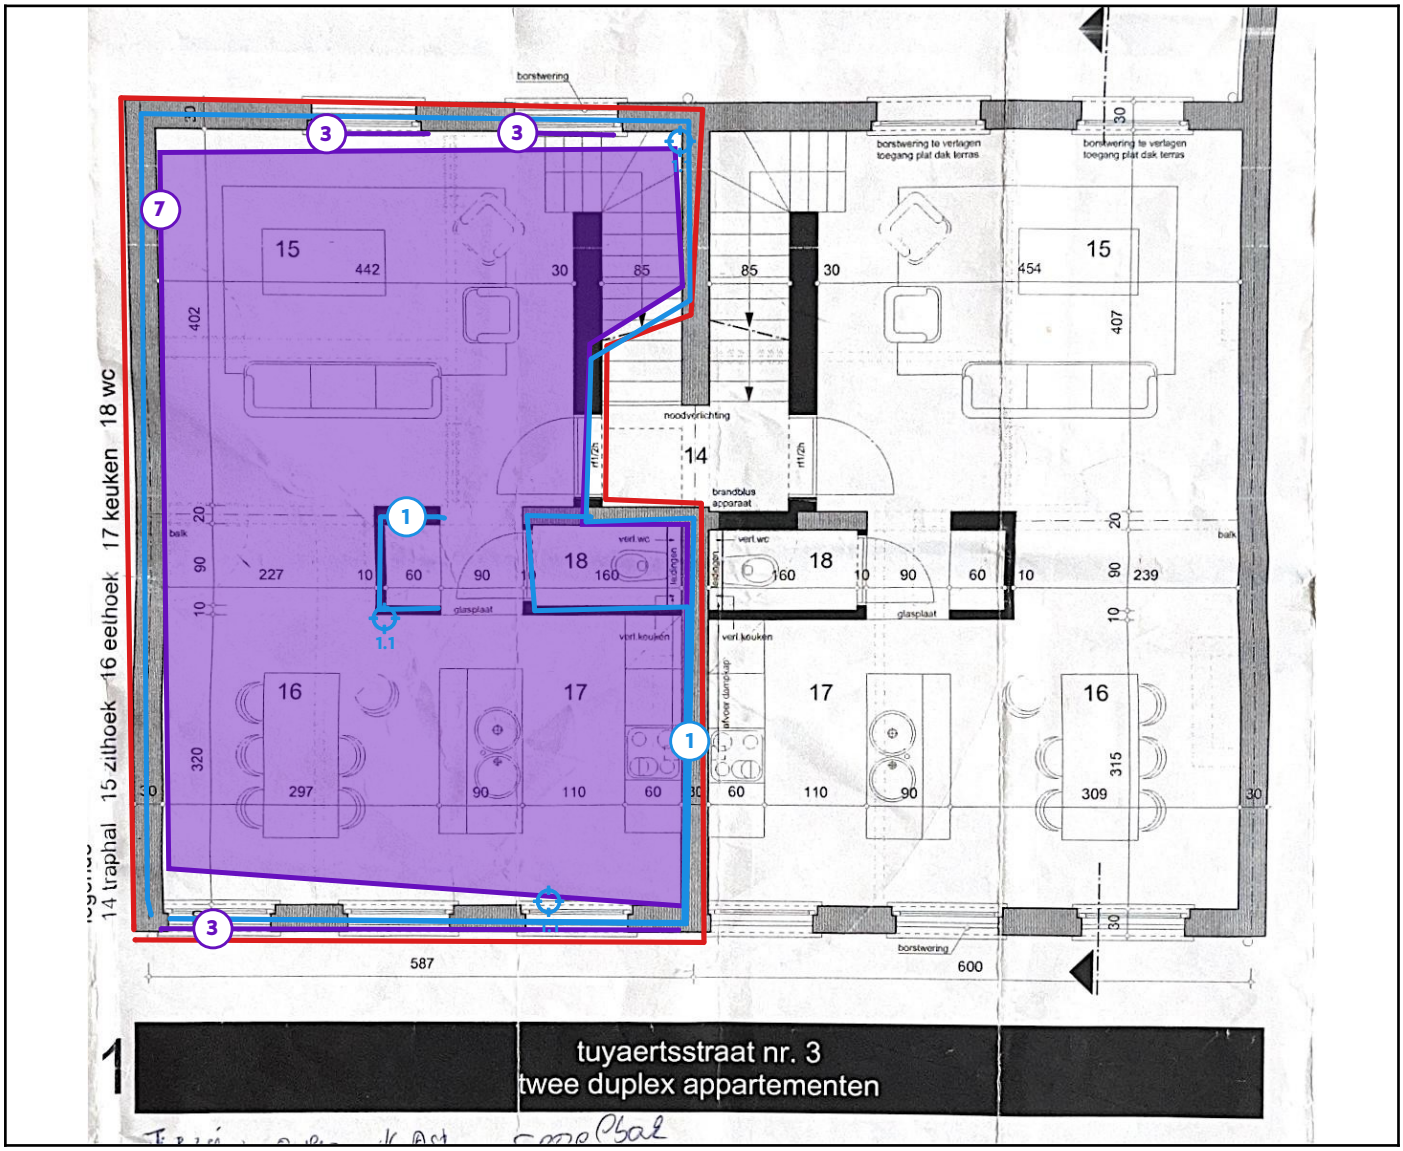
Plan 1.1: Verdieping 1

Beschrijving	Type	Actie
1. Pleisterwerk muren	Geen asbest	-
1.1 Code: 16/10/26-B1	Mengmonster	-
3. Geen verdachte mastiek aanwezig	Overige ruimte of materiaal	-
7. Geen pleisterwerk op het plafond	Overige ruimte of materiaal	-

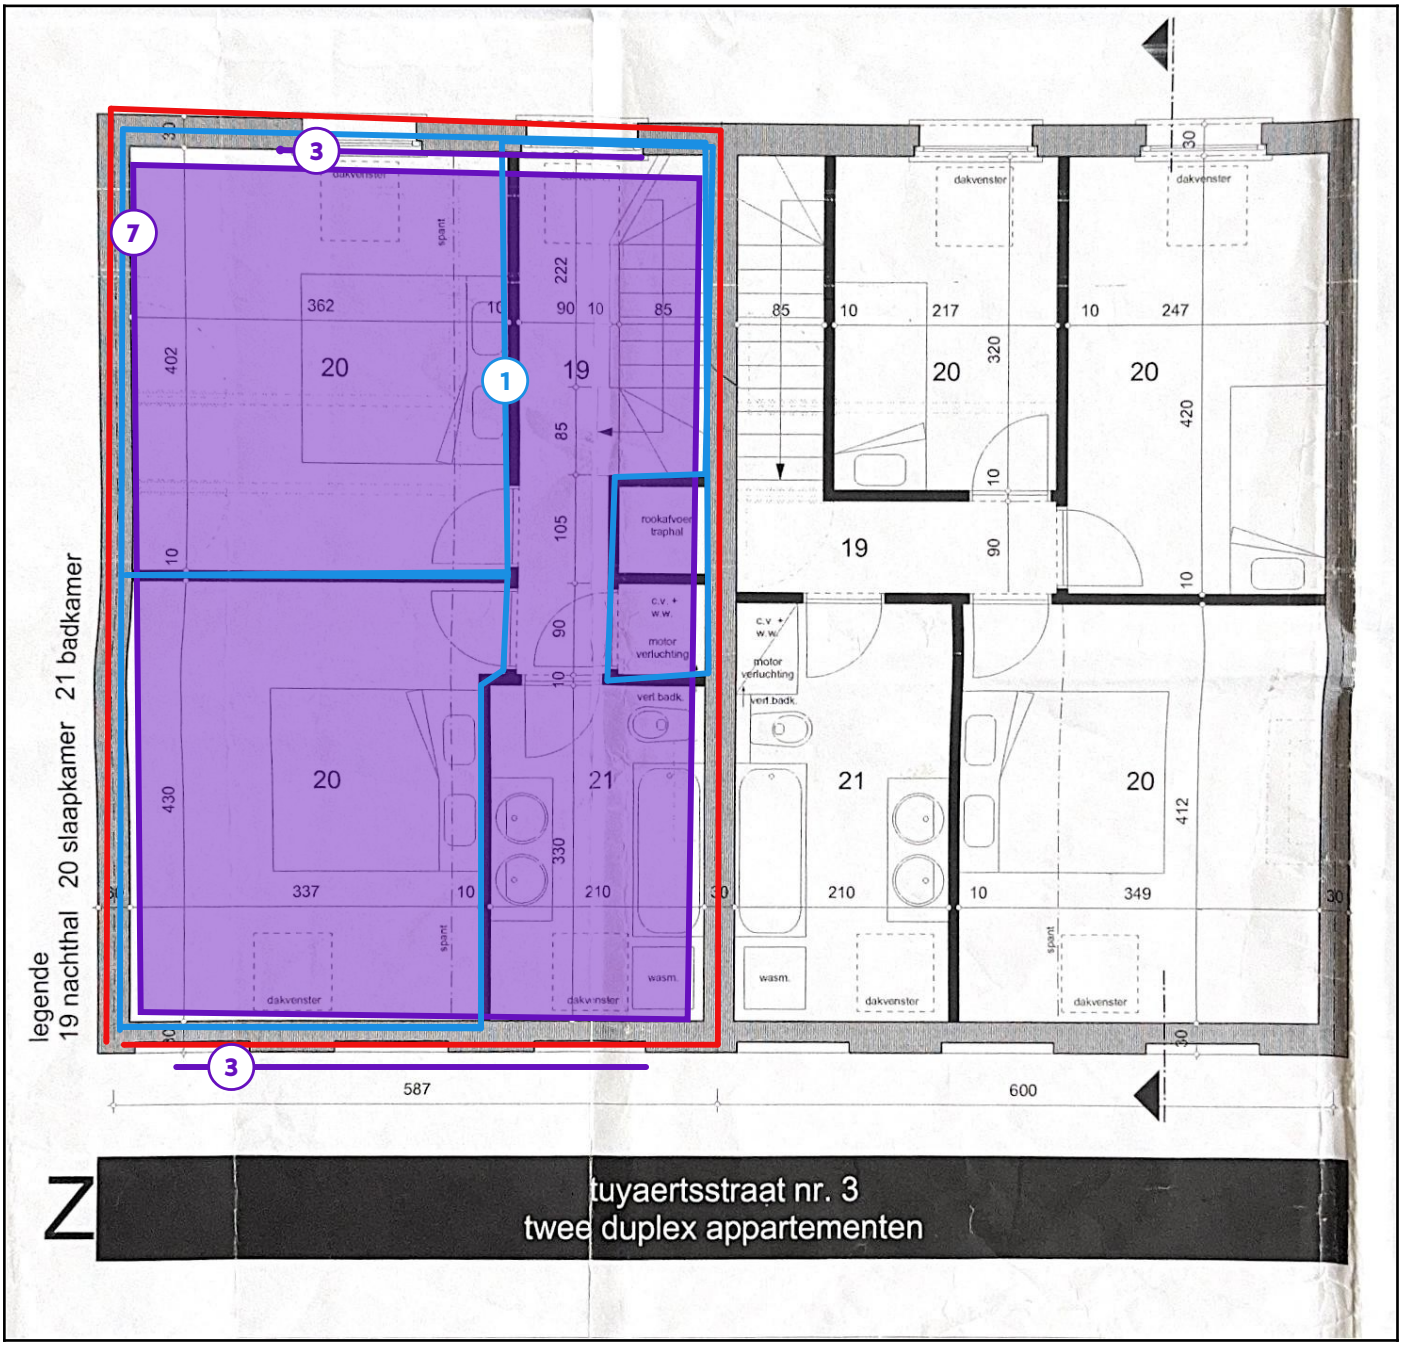
Plan 1.2: Verdieping 2

Beschrijving	Type	Actie
1. Pleisterwerk muren	Geen asbest	-
3. Geen verdachte mastiek aanwezig	Overige ruimte of materiaal	-
7. Geen pleisterwerk op het plafond	Overige ruimte of materiaal	-

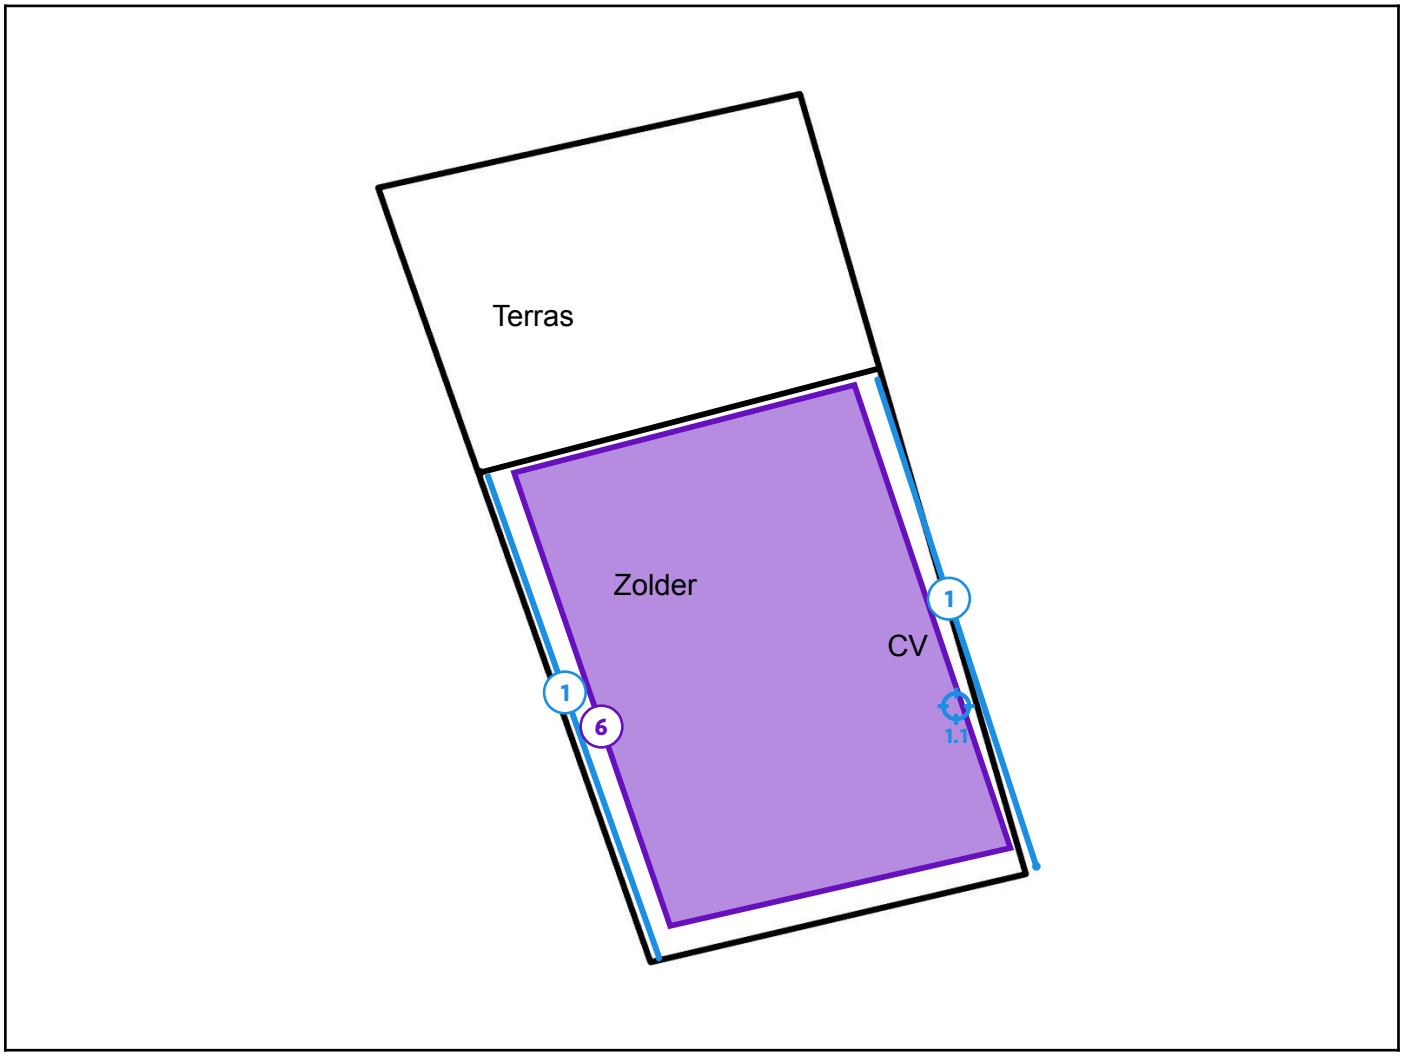
Plan 1.3: Zolder

Beschrijving	Type	Actie
1. Pleisterwerk muren	Geen asbest	-
1.1 Code: 16/10/26-B1	Mengmonster	-
6. Geen onderdak aanwezig	Overige ruimte of materiaal	-

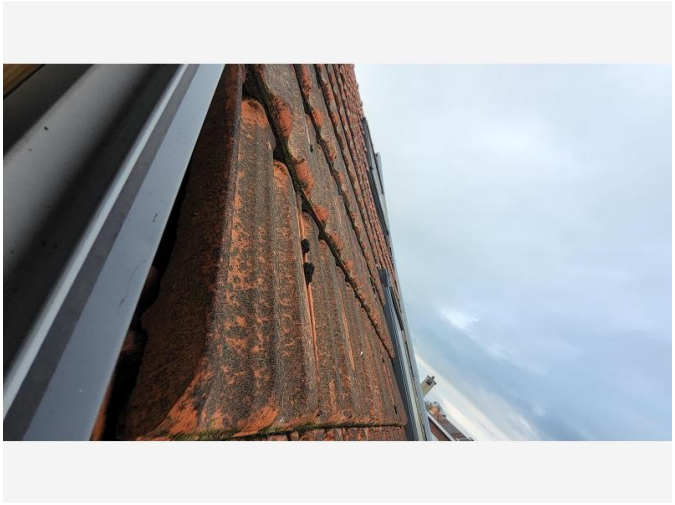
Beschrijving	Notitie	Terug te vinden op plannen
Fiche 6: Geen onderdak aanwezig	Er werd geen verdacht onderdak vastgesteld. Bij het opheffen van een pan werd een niet verdachte waterkering vastgesteld	Plan 1.3: Zolder
Fiche 7: Geen pleisterwerk op het plafond	De plafonds zijn opgetrokken in gisplaten. Er werd geen verdacht pleisterwerk vastgesteld op het plafond	Plan 1.1: Verdieping 1 Plan 1.2: Verdieping 2
Fiche 8: Geen lift aanwezig	-	-
Fiche 9: Geen leidingisolatie aanwezig	Geen leidingisolatie aanwezig.	-
