Asbestinventarisattest

Tuyaertsstraat 1/2, 2850 Boom

Attestnummer : **20261026-000493.000**
Uitgegeven op : **26.10.2026**
Geldig tot : **Onbeperkt** (tenzij de toestand wijzigt)

Asbestveilig (maar mogelijk niet asbestvrij)

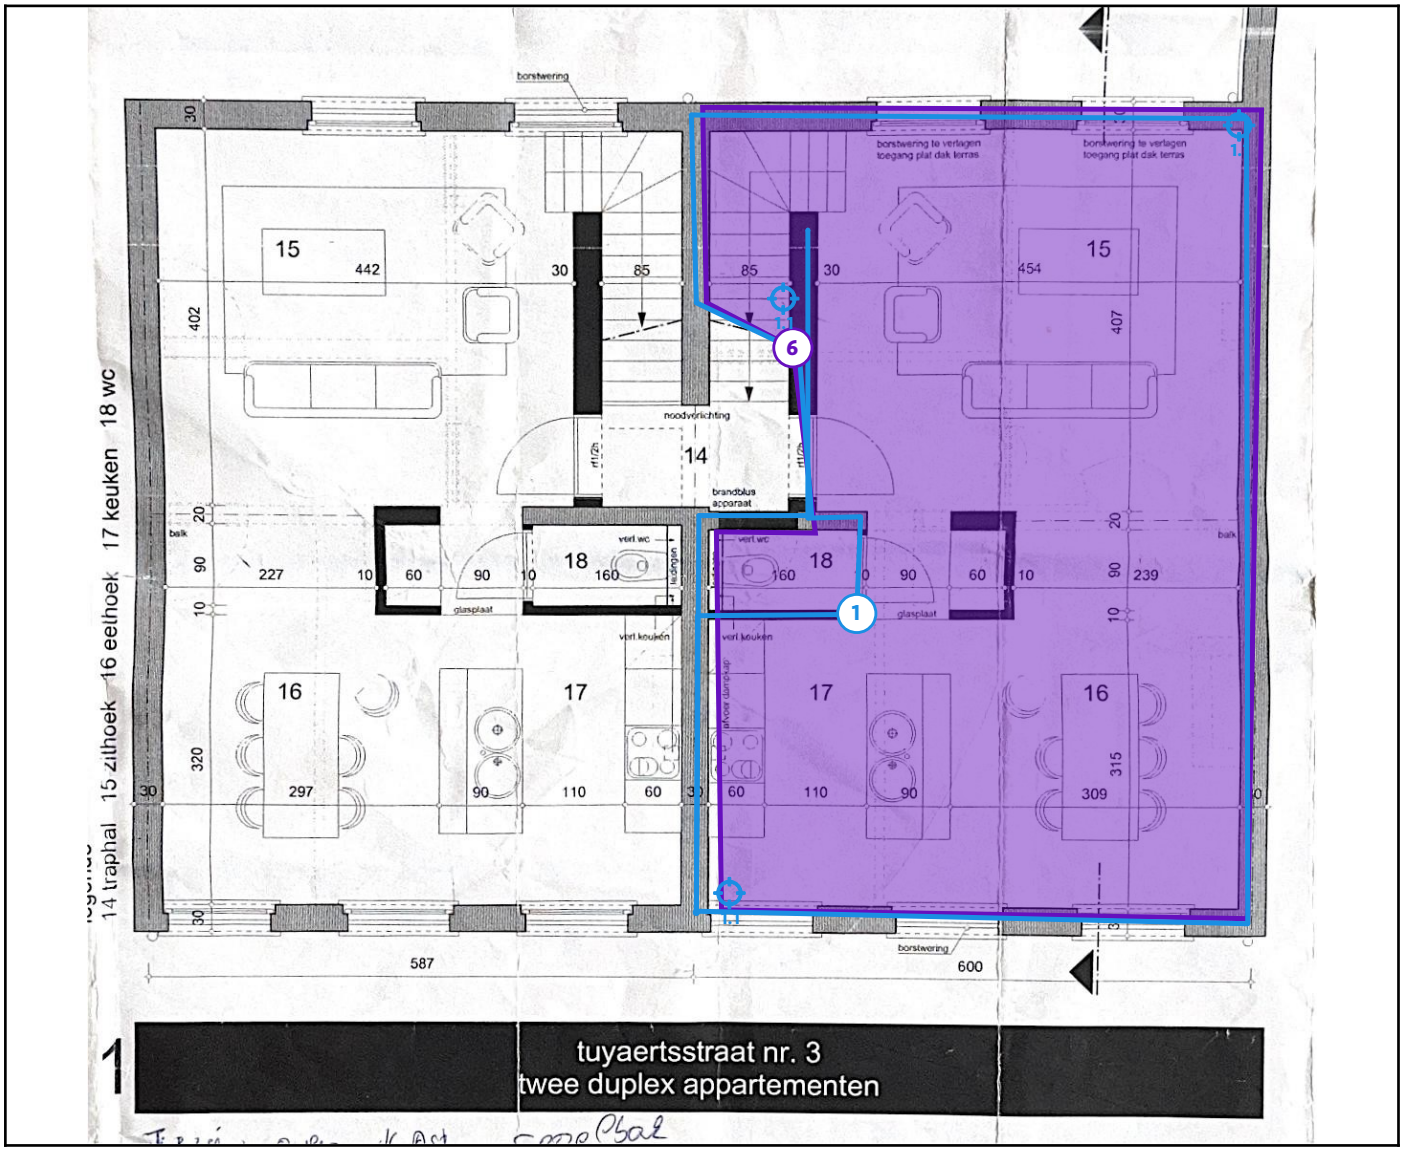
Plan 1.1: Eerste verdieping

Beschrijving	Type	Actie
1. Pleisterwerk muren	Geen asbest	-
1.1 Code: 16/10/26-B2-R1	Mengmonster	-
6. Geen pleisterwerk op het plafond	Overige ruimte of materiaal	-

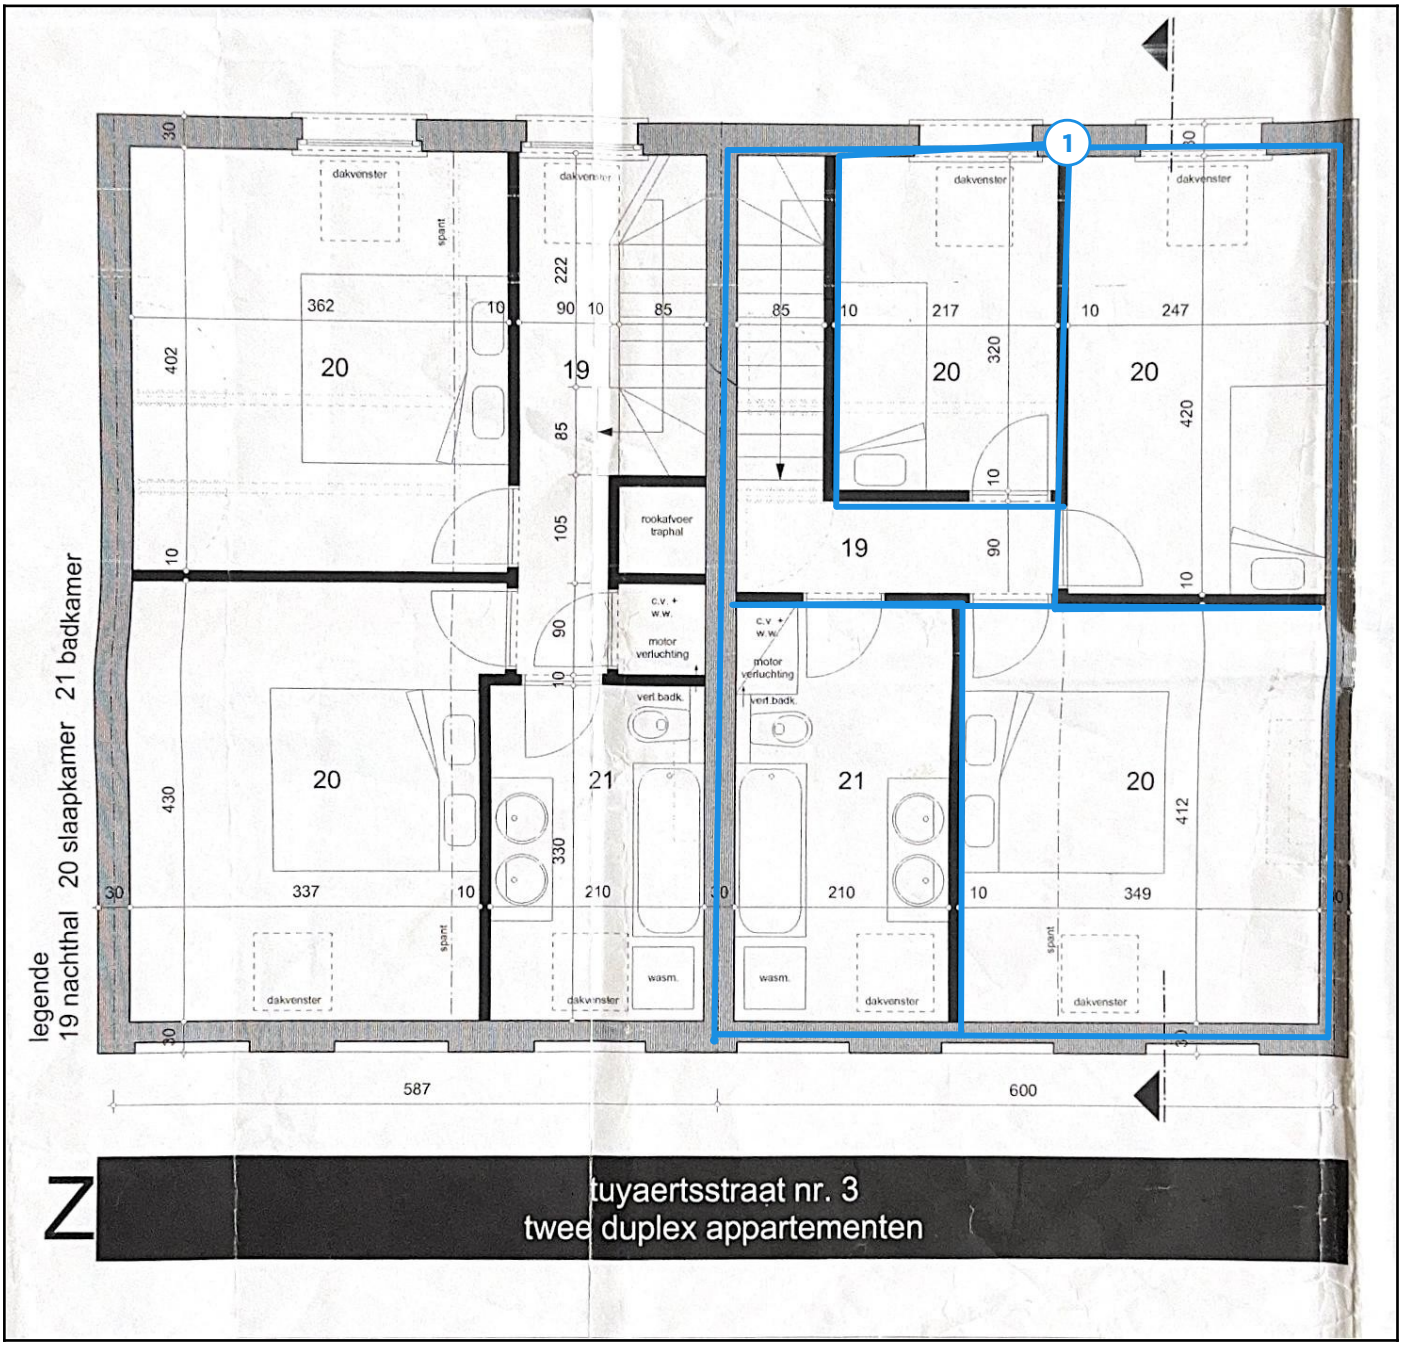
Plan 1.2: Tweede verdieping

Beschrijving	Type	Actie
1. Pleisterwerk muren	Geen asbest	-

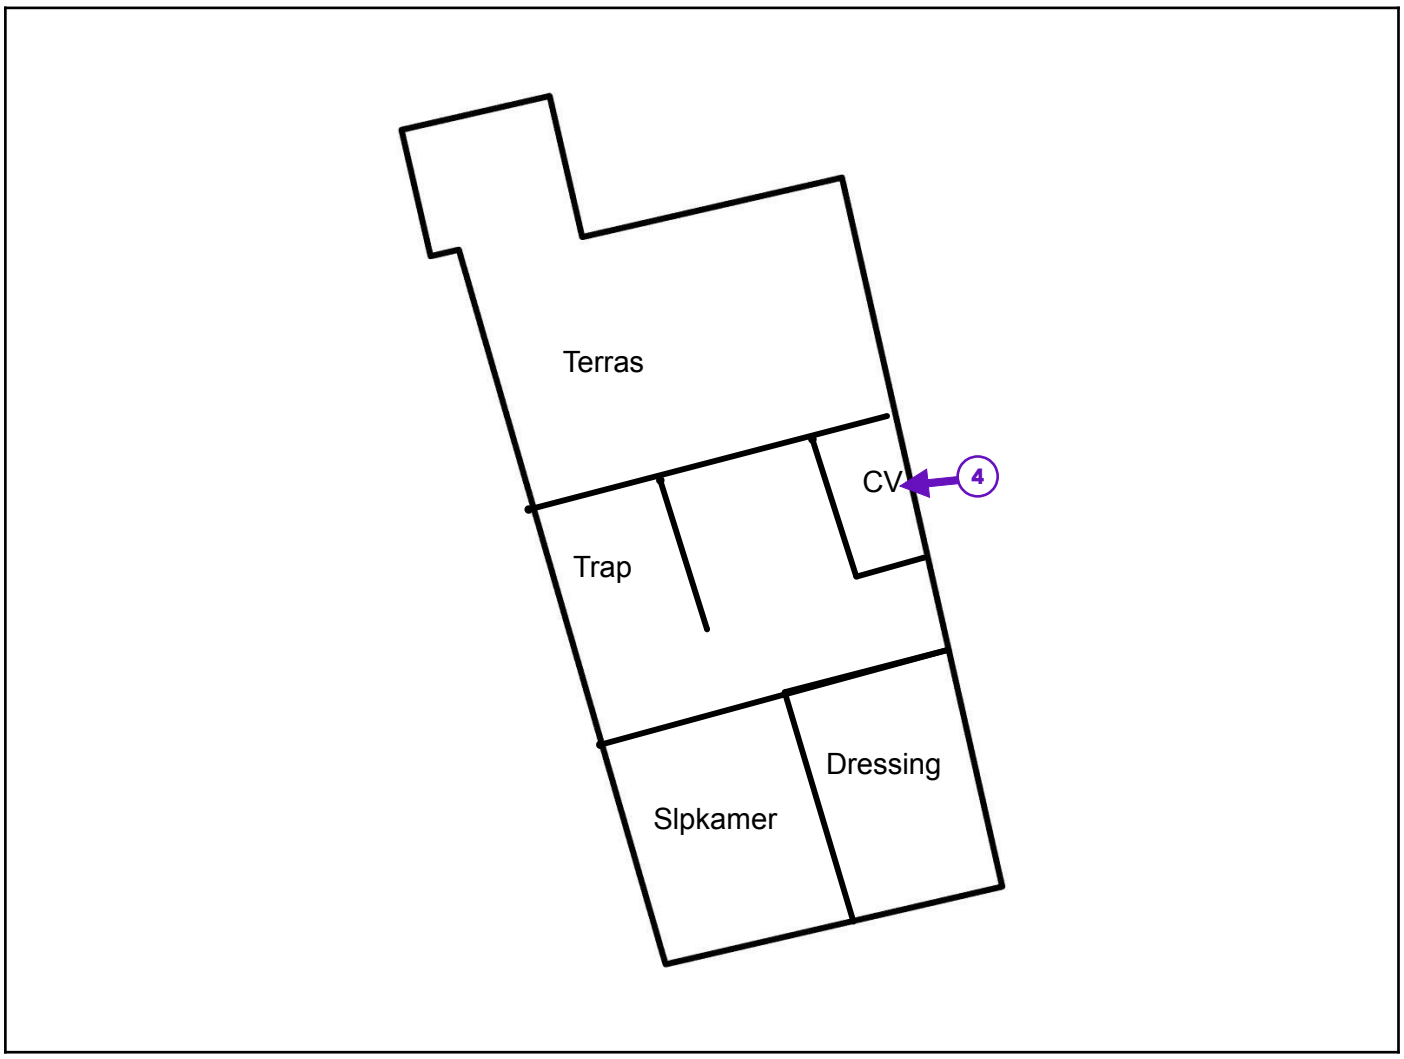
Plan 1.3: Zolder

Beschrijving	Type	Actie
4. Geen verdacht rookgaskanaal vastgesteld	Overige ruimte of materiaal	-

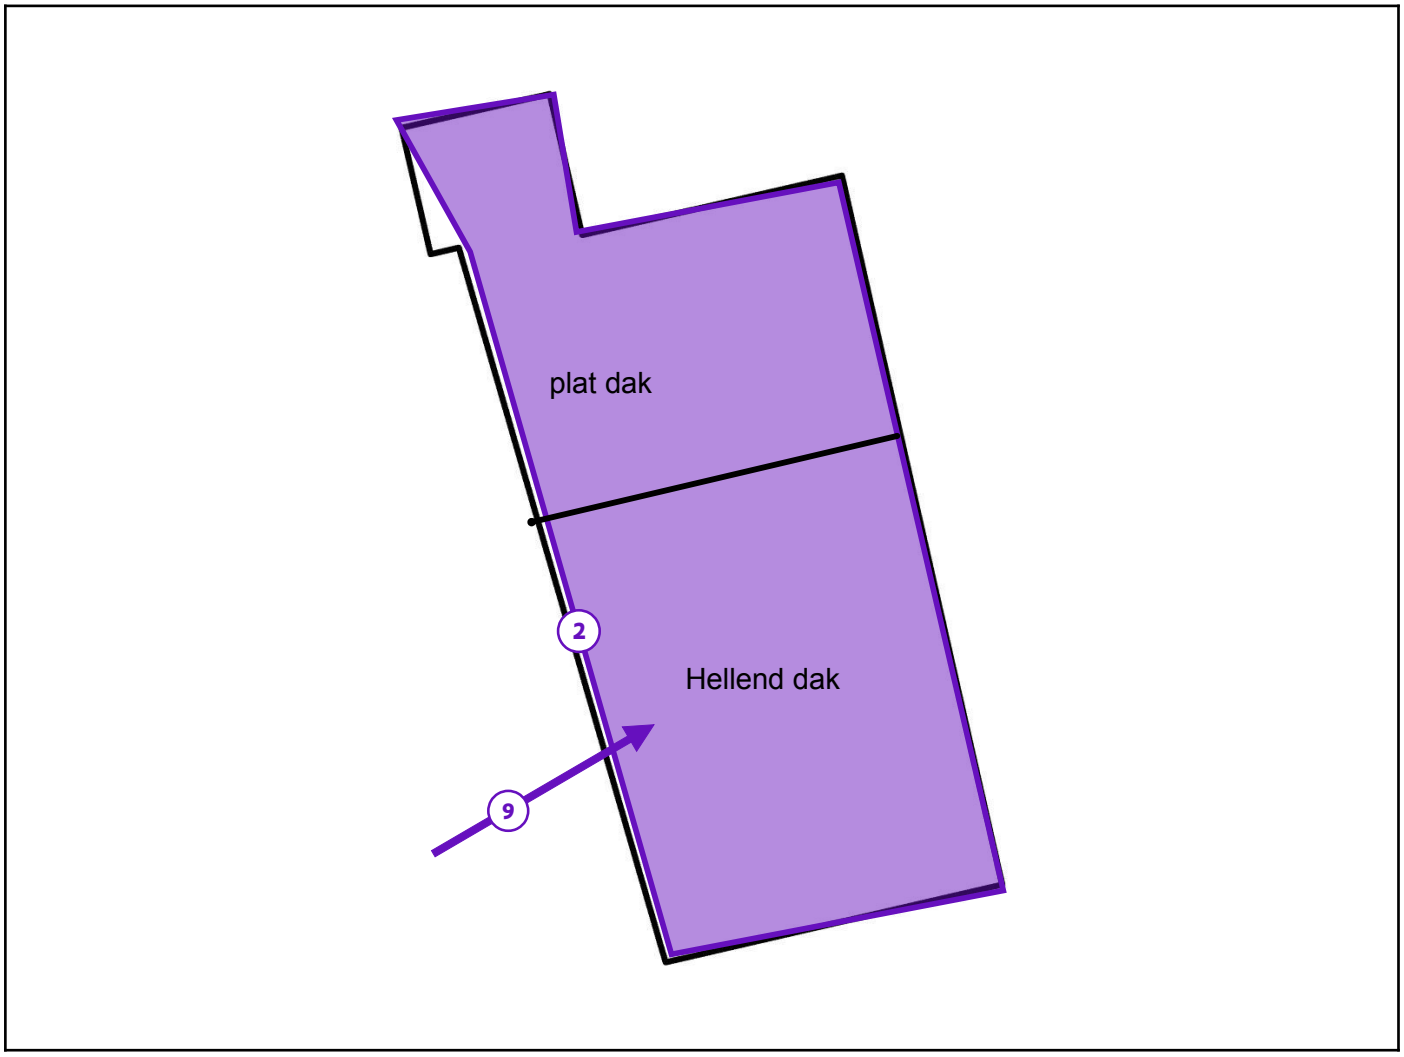
Plan 1.4: Dakplan

Beschrijving	Type	Actie
2. Geen verdachte dakbedekking	Overige ruimte of materiaal	-
9. Geen onderdak aanwezig	Overige ruimte of materiaal	-

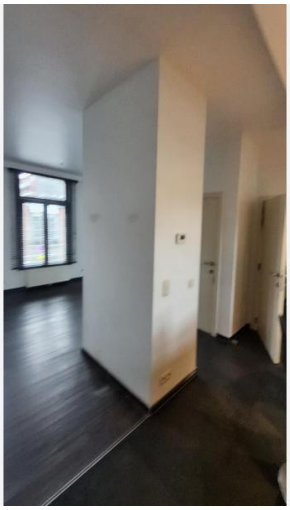
Beschrijving	Notitie	Terug te vinden op plannen
Fiche 6: Geen pleisterwerk op het plafond	De plafonds zijn opgetrokken in gisplaten. Er werd geen verdacht pleisterwerk vastgesteld op het plafond	Plan 1.1: Eerste verdieping
Fiche 7: Geen lift aanwezig	-	-
Fiche 8: Geen leidingisolatie aanwezig	Geen leidingisolatie aanwezig.	-
Fiche 9: Geen onderdak aanwezig	Er werd geen verdacht onderdak vastgesteld. Bij het opheffen van een pan werd een niet verdachte waterkering vastgesteld	Plan 1.4: Dakplan
