Asbestinventarisattest

Tuyaertsstraat 1, 2850 Boom
Gemeenschappelijke delen

Attestnummer : **20261026-000490.000**
Uitgegeven op : **26.10.2026**
Geldig tot : **26.10.2036**

Niet-asbestveilig

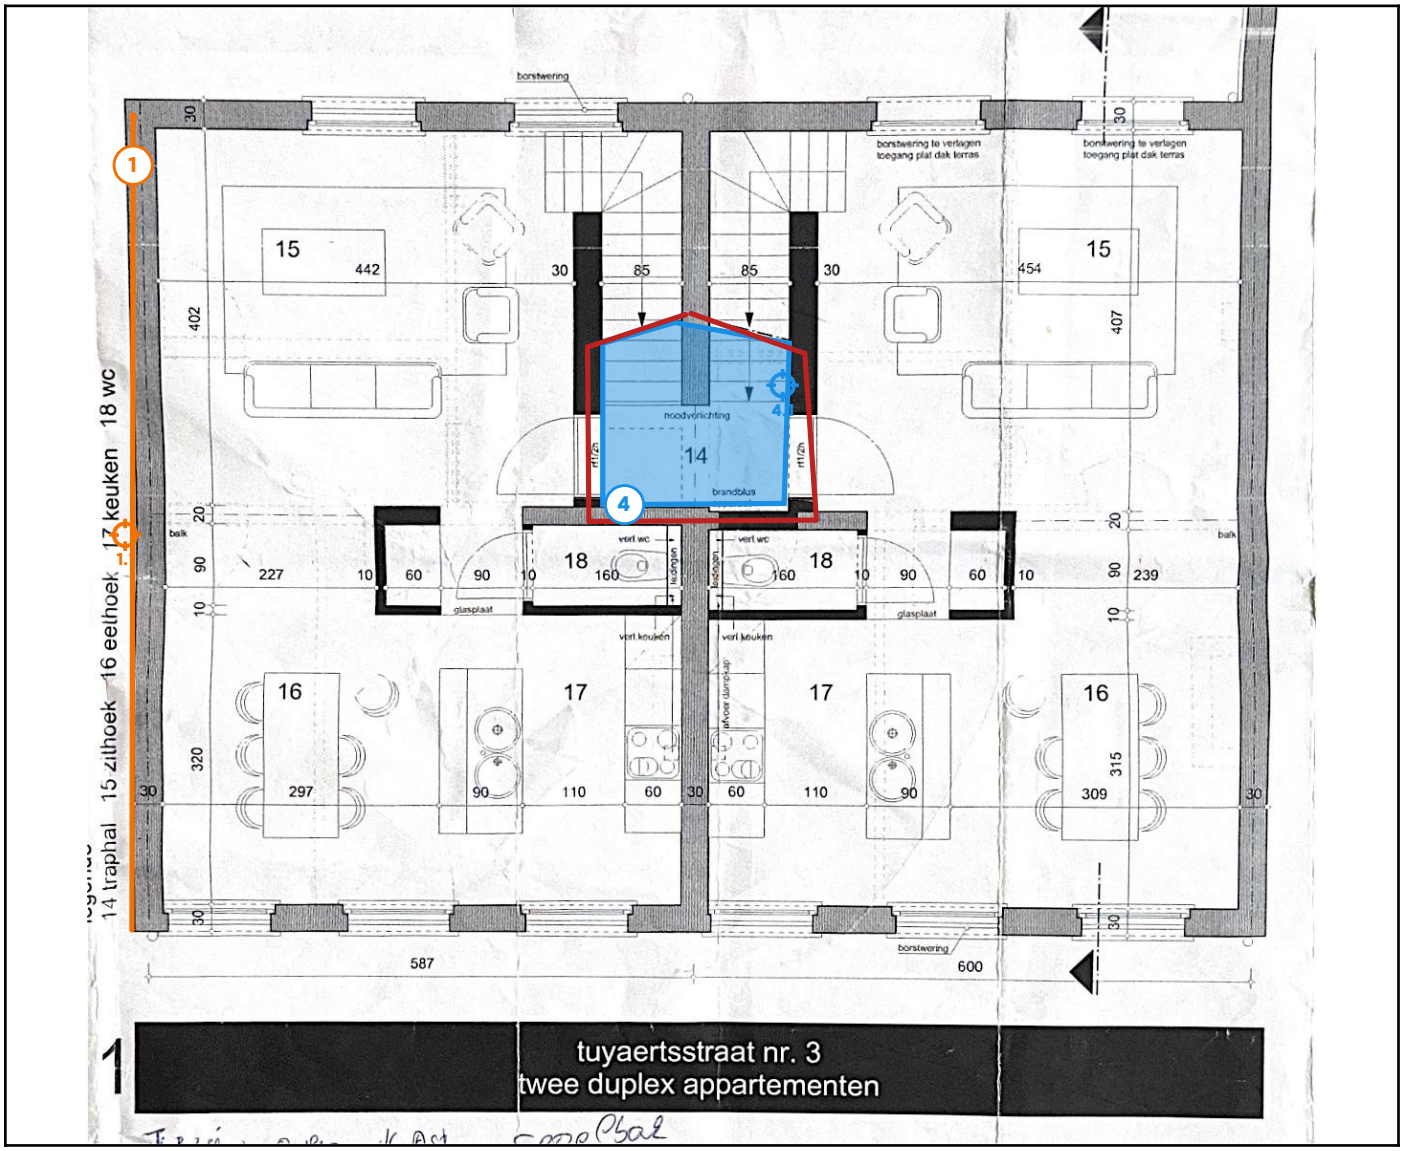
Plan 1.3: V1

Beschrijving	Type	Actie
1. Leien zijgevel	Asbestmateriaal	Verwijderen
1.1 Code: GD3	Puntmonster	-
4. Pleisterwerk trappenhal	Geen asbest	-
4.1 Code: GD2	Mengmonster	-

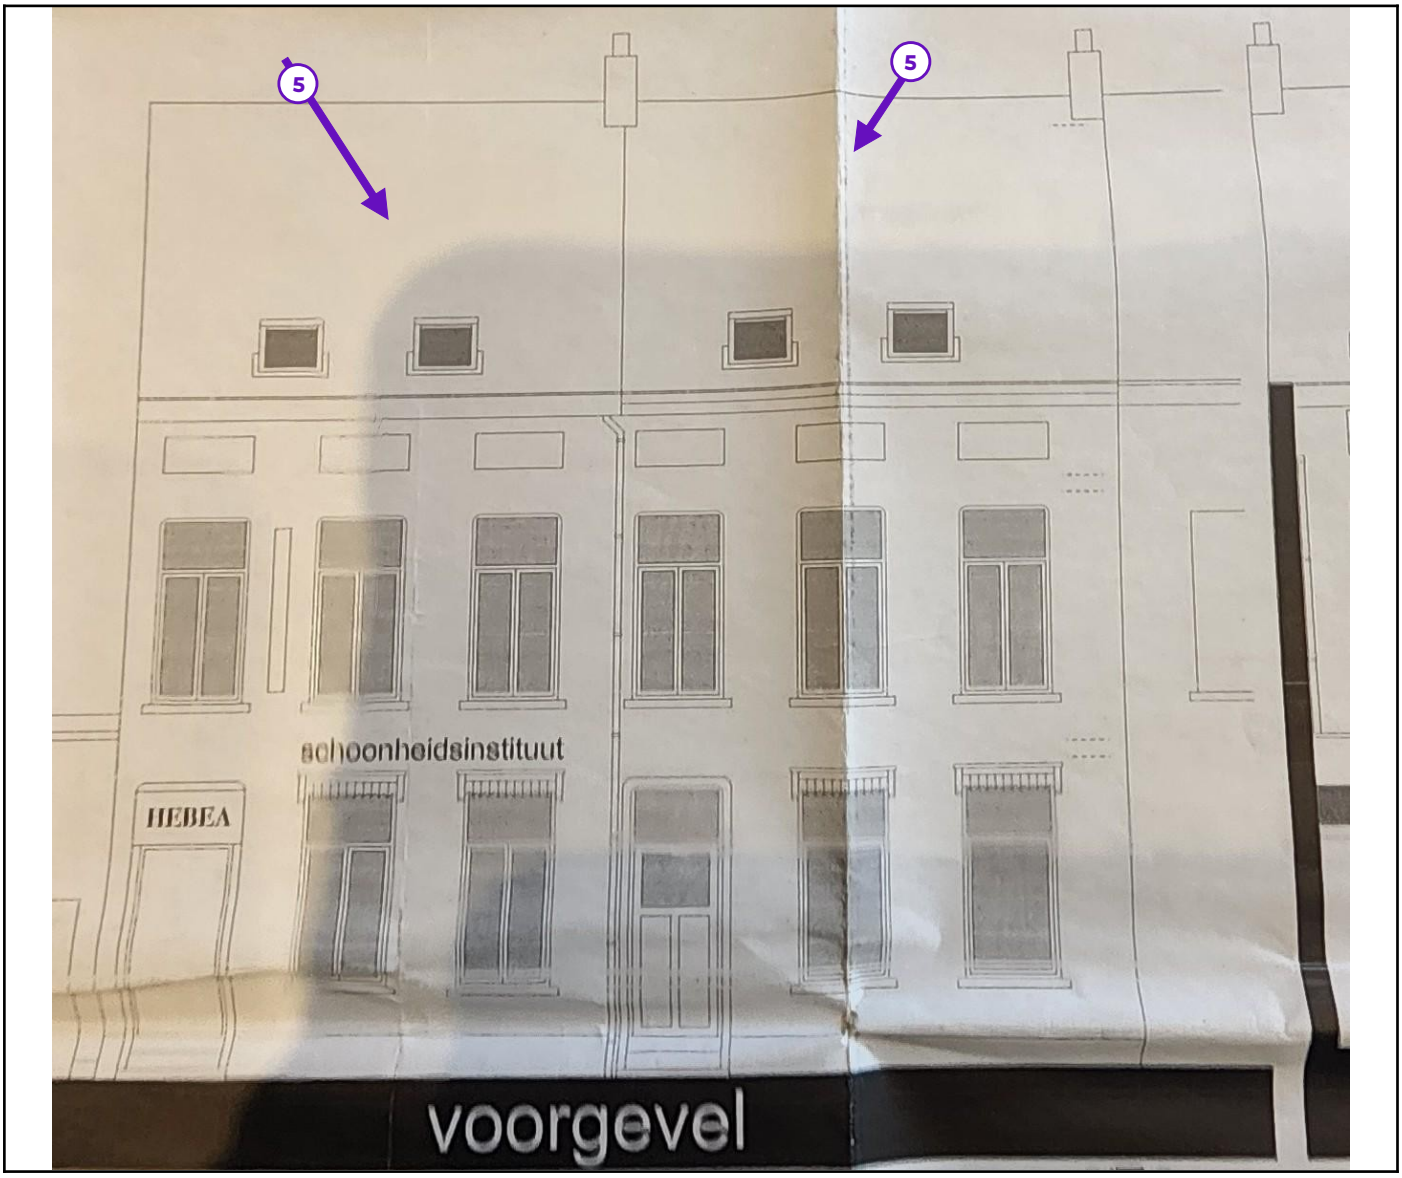
Plan 1.5: Voorgevel

Beschrijving	Type	Actie
5. Geen onderdak aanwezig	Overige ruimte of materiaal	-

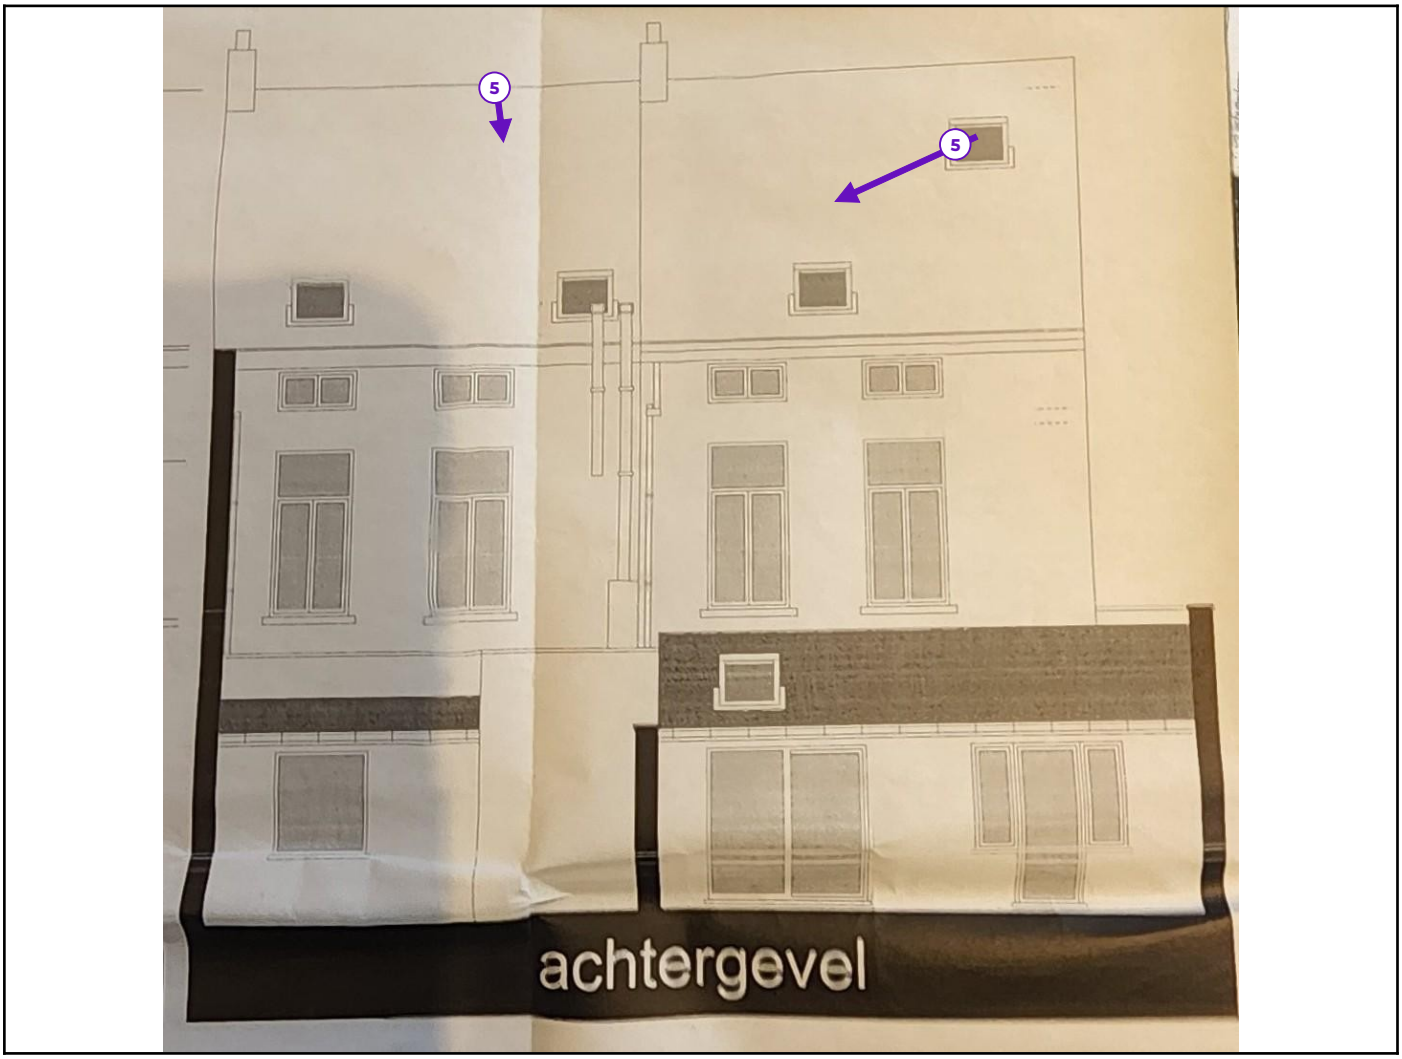
Plan 1.6: Achtergevel

Beschrijving	Type	Actie
5. Geen onderdak aanwezig	Overige ruimte of materiaal	-

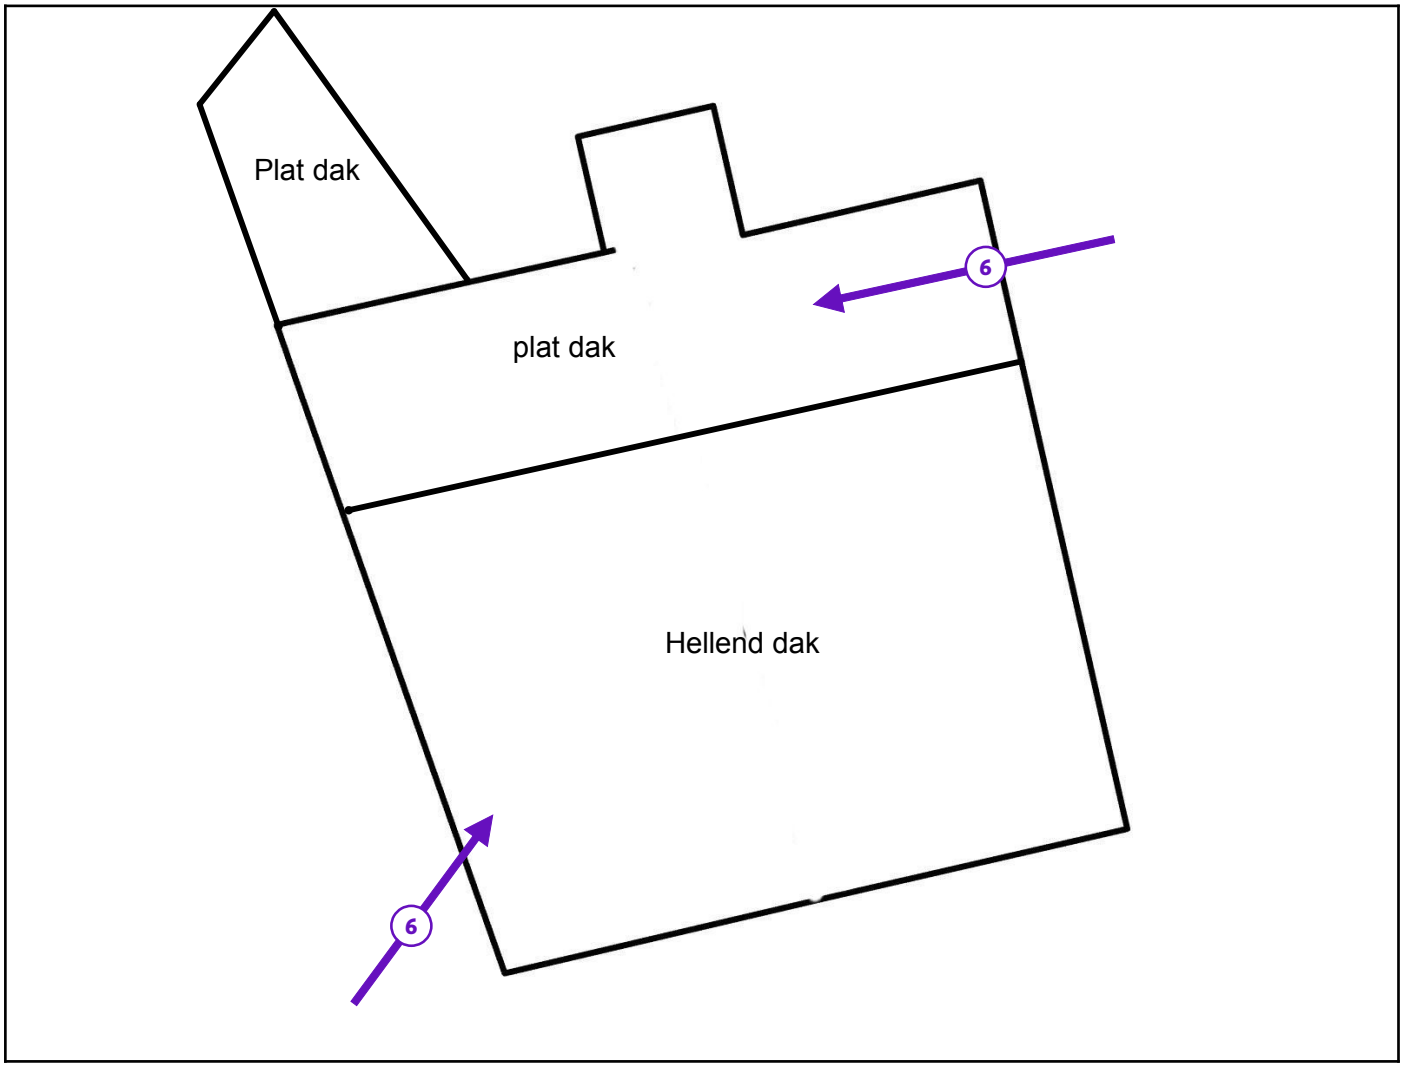
Plan 1.7: Dakplan

Beschrijving	Type	Actie
6. Geen verdachte dakbedekking	Overige ruimte of materiaal	-

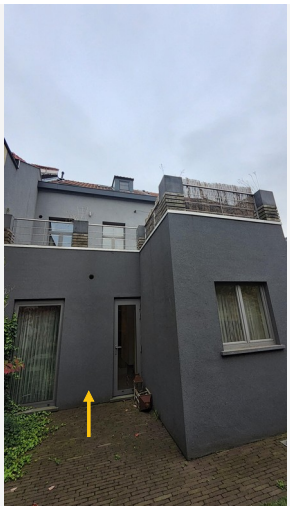
Fiche 2: Crepi achtergevel

De achterbouw werd na 2001 aangebouwd, dit vast te stellen op satelietbeelden. De crepi werd dus ook na 2001 met de uitbouw geplaatst in combinatie met isolatie.

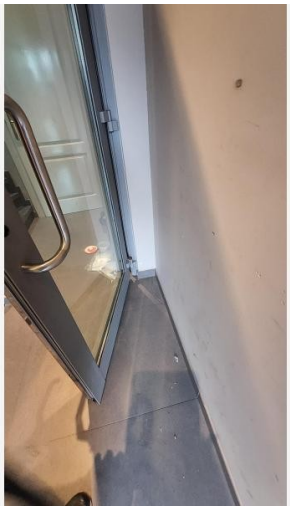
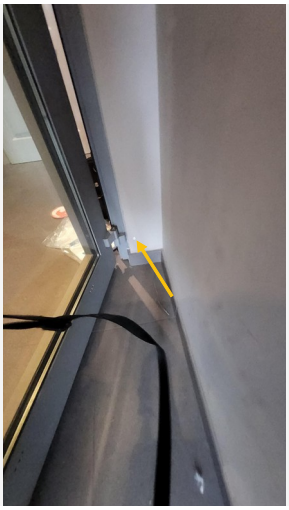
Fiche 3: Pleisterwerk inkomhal

Geen asbest

#	Type	Referentie	Resultaat
3.1	Mengmonster	GD1	Geen asbest

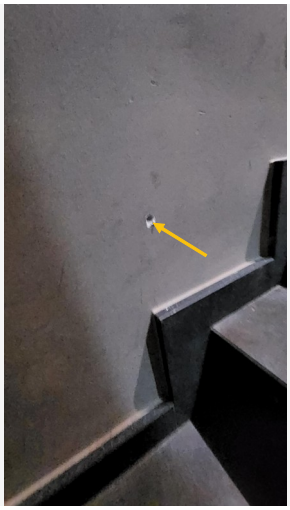
Fiche 4: Pleisterwerk trappenhal

Geen asbest

#	Type	Referentie	Resultaat
4.1	Mengmonster	GD2	Geen asbest
