Asbestinventarisattest

Kortrijksesteenweg 71/0101, 8530 Harelbeke

Attestnummer : **20250312-000151.000**
Uitgegeven op : **12.03.2025**
Geldig tot : **Onbeperkt** (tenzij de toestand wijzigt)

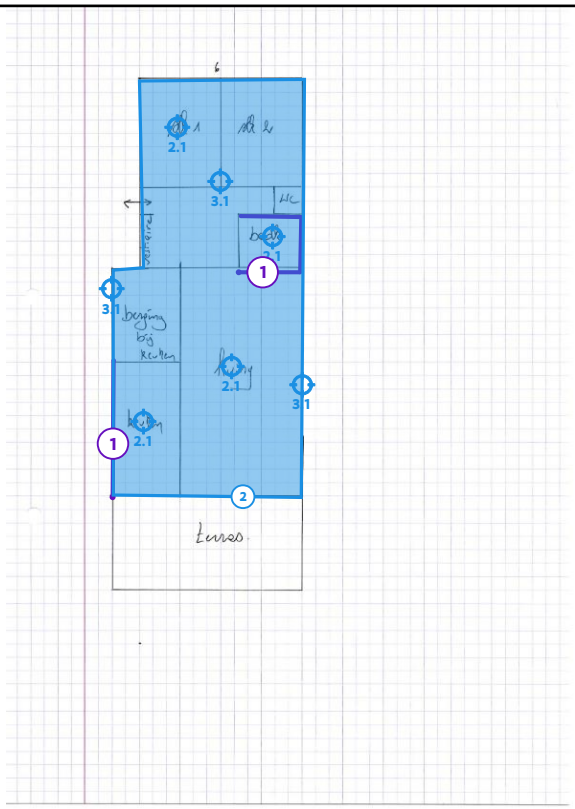
Plan 1.1: appartement

Beschrijving	Type	Actie
1. Faiences	Advies	-
2. Pleisterwerk plafond	Geen asbest	-
2.1 Code: Mm02	Mengmonster	-
3. Pleisterwerk muren	Geen asbest	-
3.1 Code: Mm01	Mengmonster	-

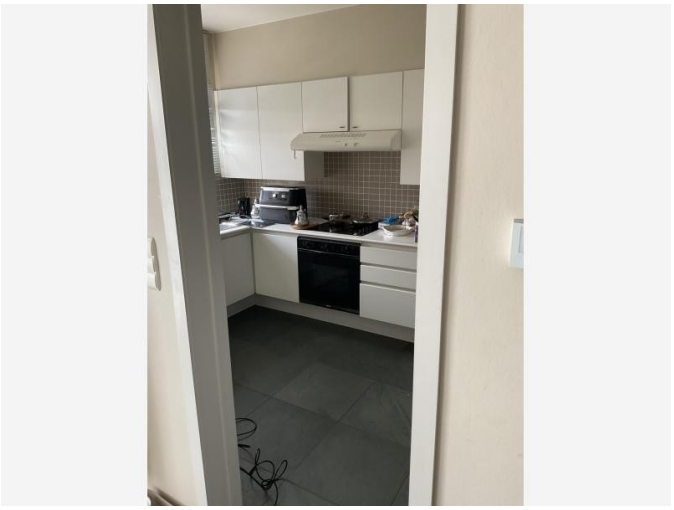
Fiche 1: Faiences

Er waren geen zichtbare beschadigingen aan de muurtegels en deze verkeerden in goede staat. Bij het verwijderen van muurtegels is het echter verstandig om de nodige beschermingsmiddelen te dragen om alle mogelijke risico's uit te sluiten. Het is namelijk bekend dat in de periode dat deze residentie werd gebouwd, soms nog asbestverdachte tegellijm werd gebruikt.

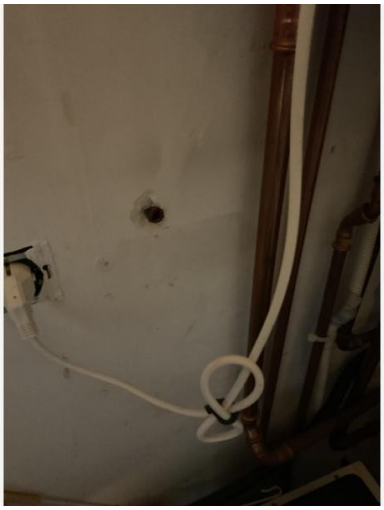
Fiche 3: Pleisterwerk muren

Geen asbest

#	Type	Referentie	Resultaat
3.1	Mengmonster	Mm01	Geen asbest
