# Asbestinventarisatetest

Lakensestraat 23/B001, 1853 Grimbergen

Attestnummer : **20240419-000164.000**

Uitgegeven op : **19.04.2024**

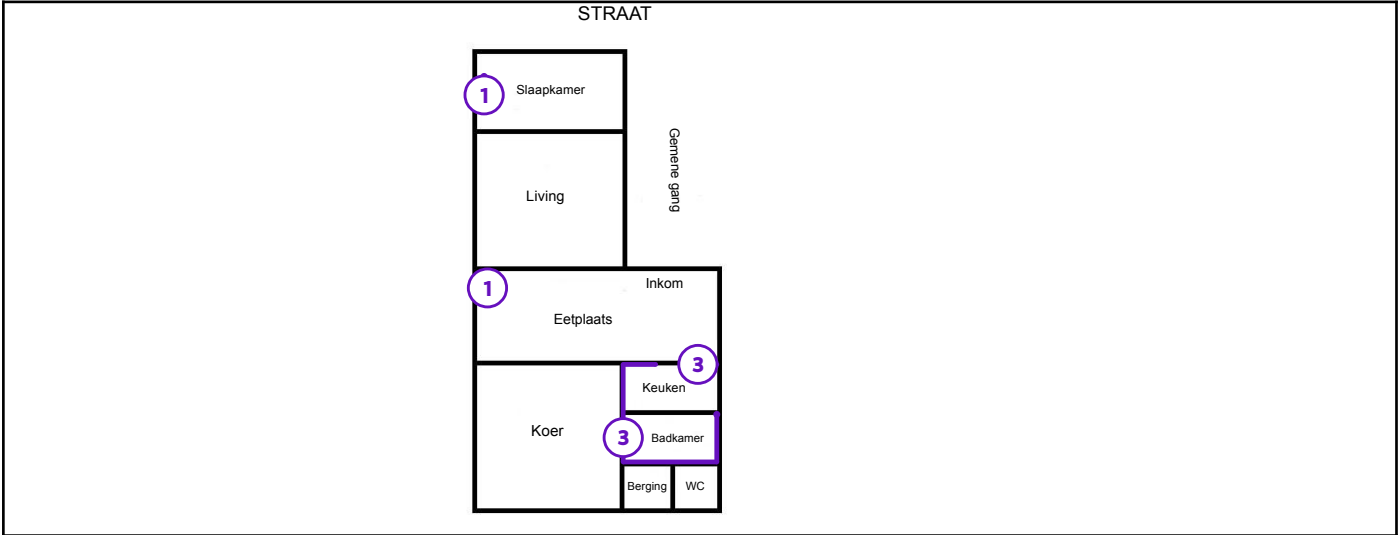
# Plan 1.3: Plan appartement

| Beschrijving | Type | Actie |
|---|---|---|
| 3. Tegellijm faience tegels - Keuken + badkamer | Advies | - |

Tegellijm is nergens vast te stellen: geen schade aan tegels. Geen monsternamen mogelijk. Mogelijks (oudere) asbesthoudende tegellijm aanwezig achter tegels in keuken en badkamer. Destructief onderzoek is noodzakelijk om achterliggende lagen te analyseren.
