Asbestinventarisatetest

Stadswaag 15/0001, 3930 Hamont-Achel

Attestnummer : 20240223-000066.000

Uitgegeven op : 23.02.2024

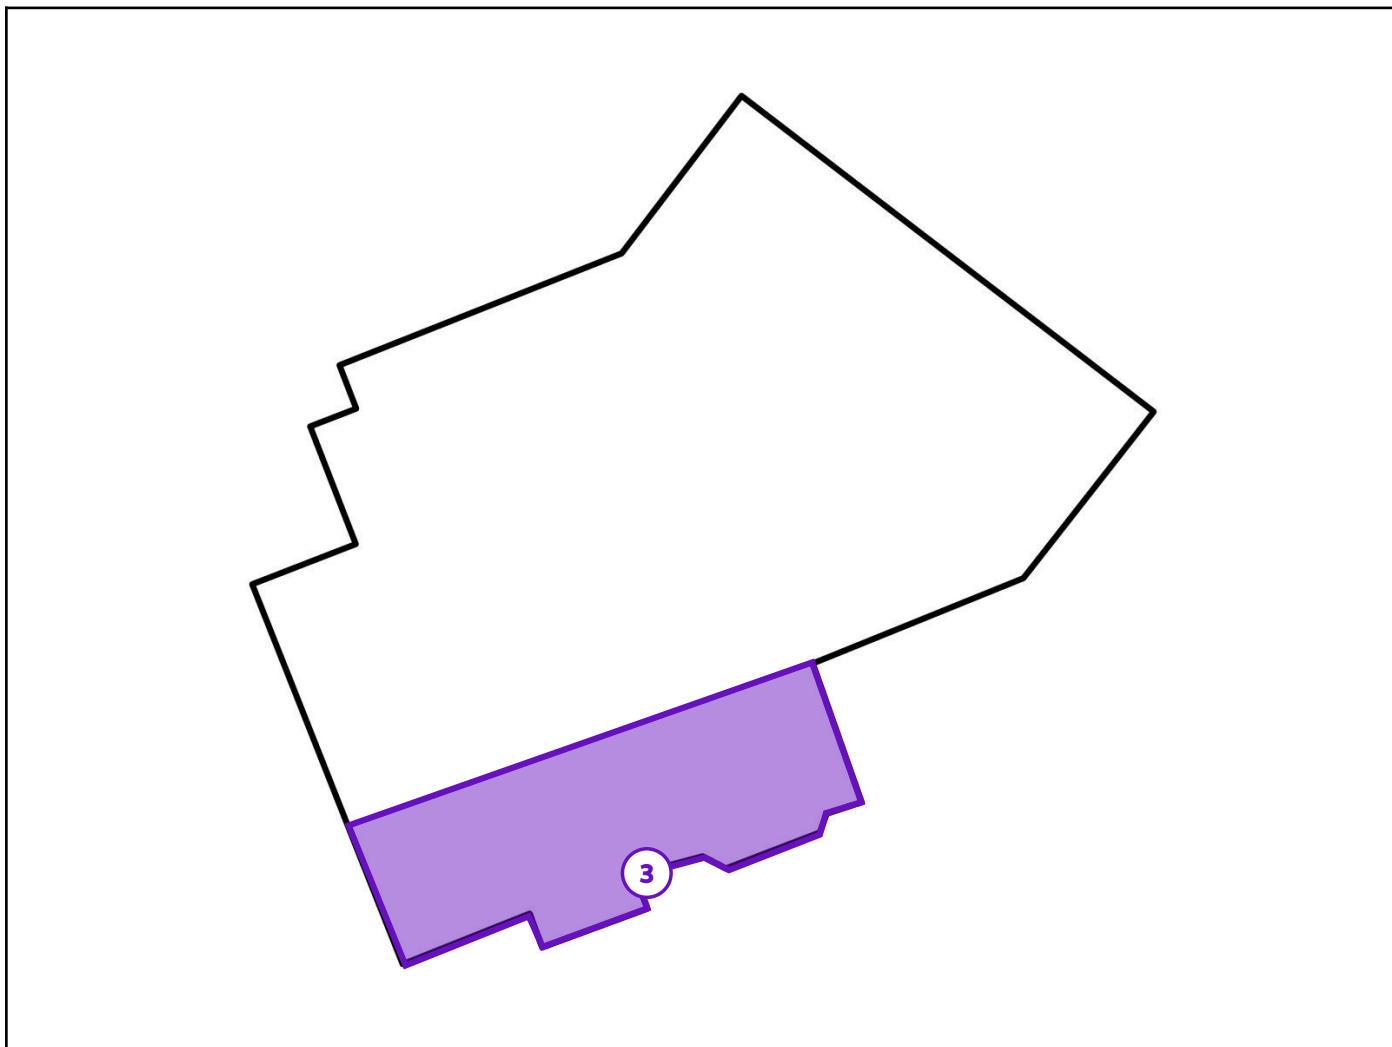
Plan 1.3: Hoofdgebouw plan

| Beschrijving | Type | Actie |
|---|---|---|
| 3. Leien dak (gemeenschappelijk) | Advies | - |
