# Asbestinventarisatetest

Kasteelstraat 68/1, 1853 Grimbergen

Attestnummer : 20231214-000394.000

**Niet-asbestveilig**

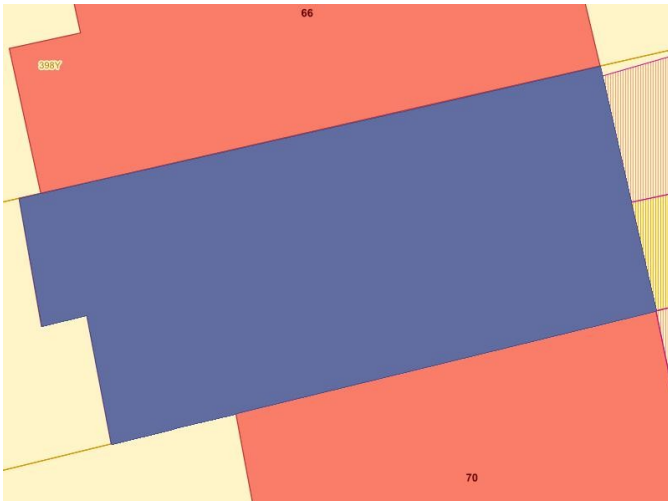
## Zone 1: Hoofdgebouw

- 6 Asbestmaterialen**
- 0 Beperkingen
- 0 Uitsluitingen
- 0 Roerende goederen
- 0 Puin, steenslag, (water)bodem
- 0 Adviezen
- 2 Geen asbest**
