# Asbestinventarisatetest

Stationsstraat 85, 3650 Dilsen-Stokkem

Attestnummer : 20241125-000096.000

Uitgegeven op : 25.11.2024

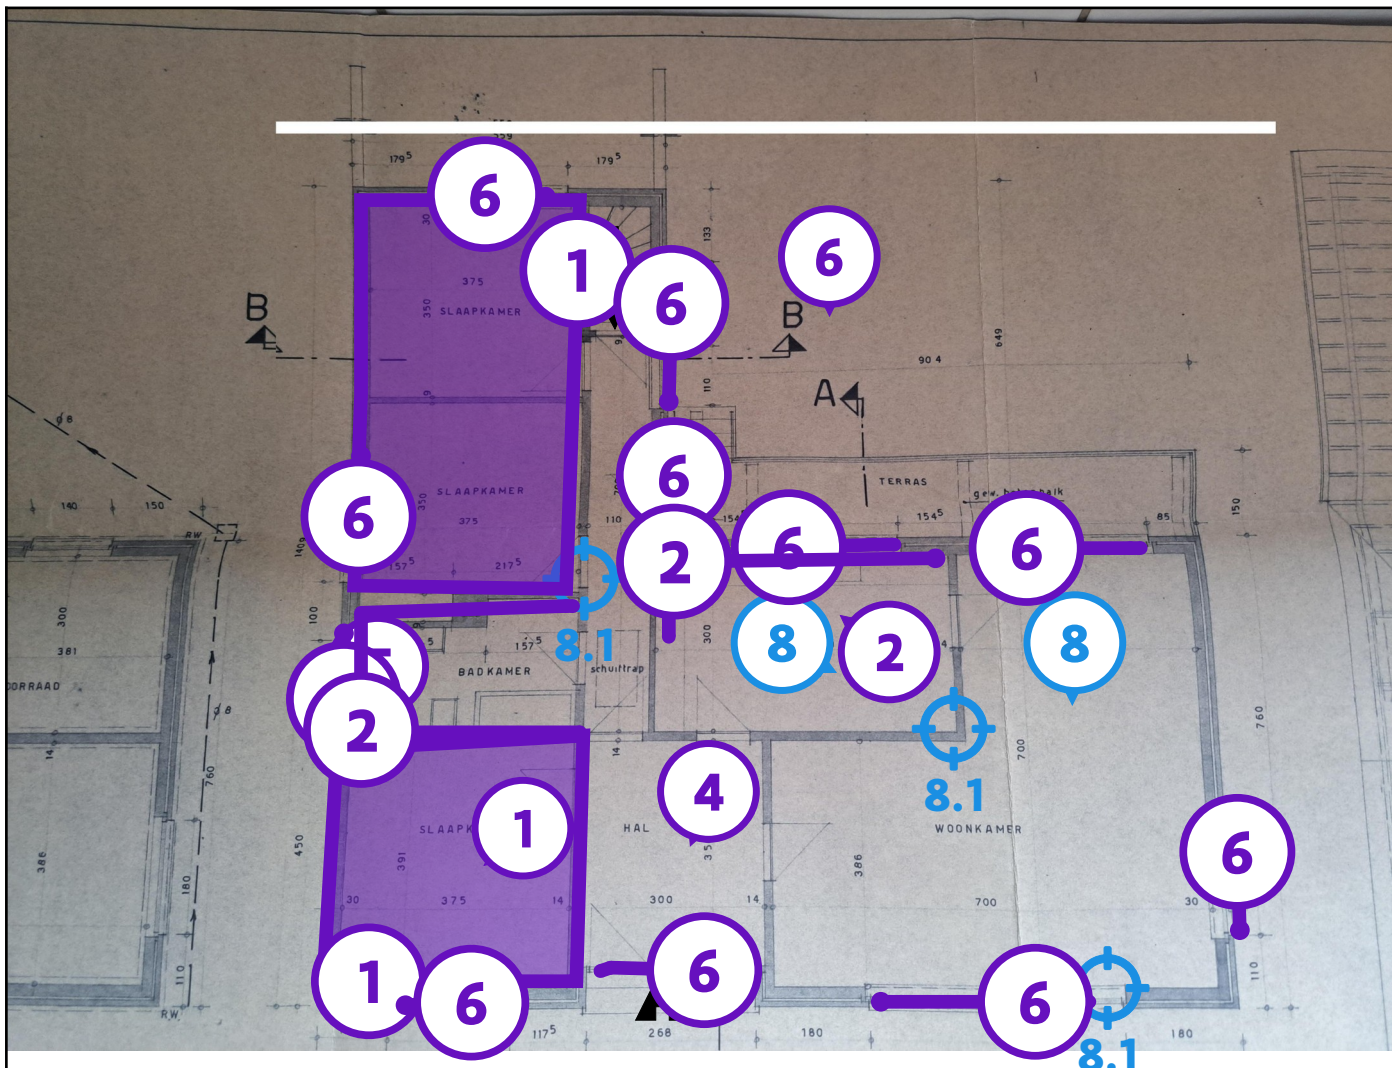
# Plan 1.1: nv0

Beschrijving	Type	Actie
1. vloerbekledingen en onderliggende lijm	Advies	-
2. eventuele tegellijm achter wandtegels badkamer en keuken	Advies	-
4. plafonds in gipskartonplaten en hout	Advies	-
5. raamtabletten en deurdorpels in natuursteen	Advies	-
6. siliconen ramen	Advies	-
8. pleister wanden	Geen asbest	-

8.1 Code: 8661 pleister wanden	Mengmonster	-
--------------------------------	-------------	---

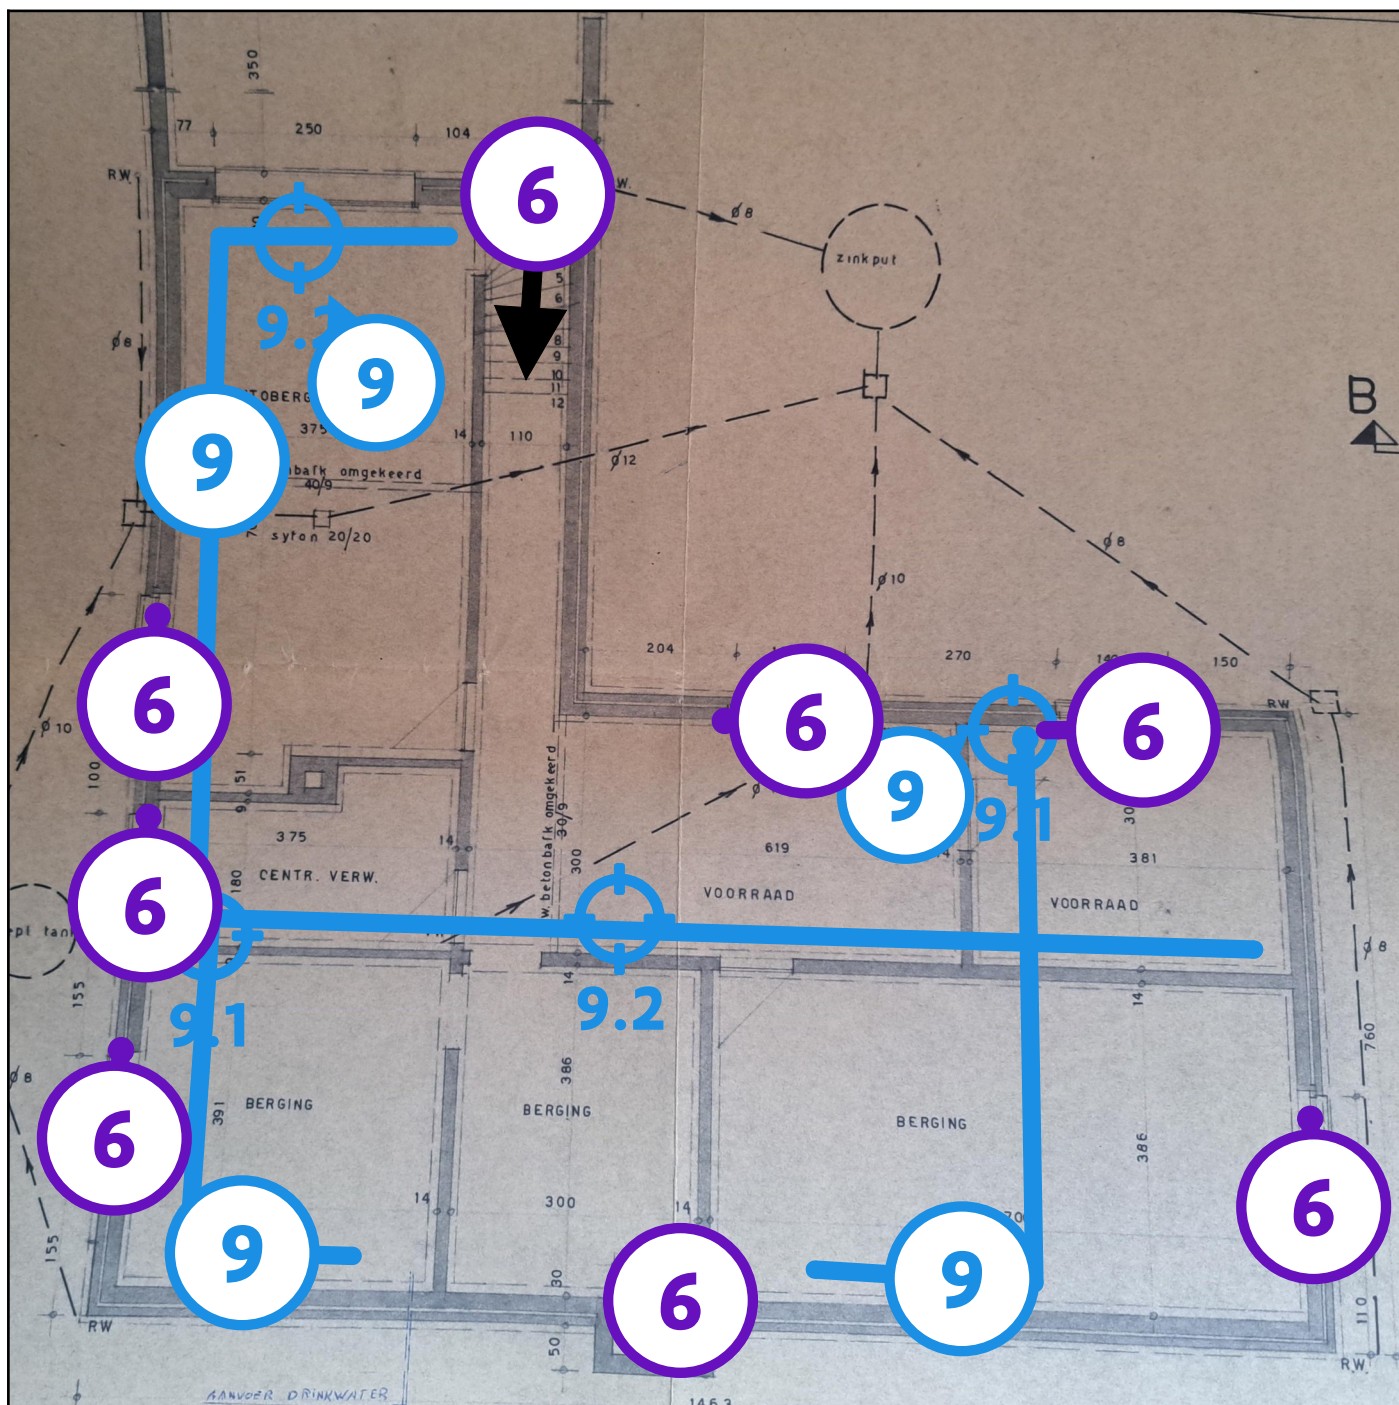
## Plan 1.2: kelder

Beschrijving	Type	Actie
6. siliconen ramen	Advies	-
9. gipskalkleiding kelder	Geen asbest	-
9.1 Code: 8662 gipskalkleidingen bocht	Mengmonster	-

9.2 Code: 8663 gipskalkleidingen recht	Mengmonster	-
--	-------------	---

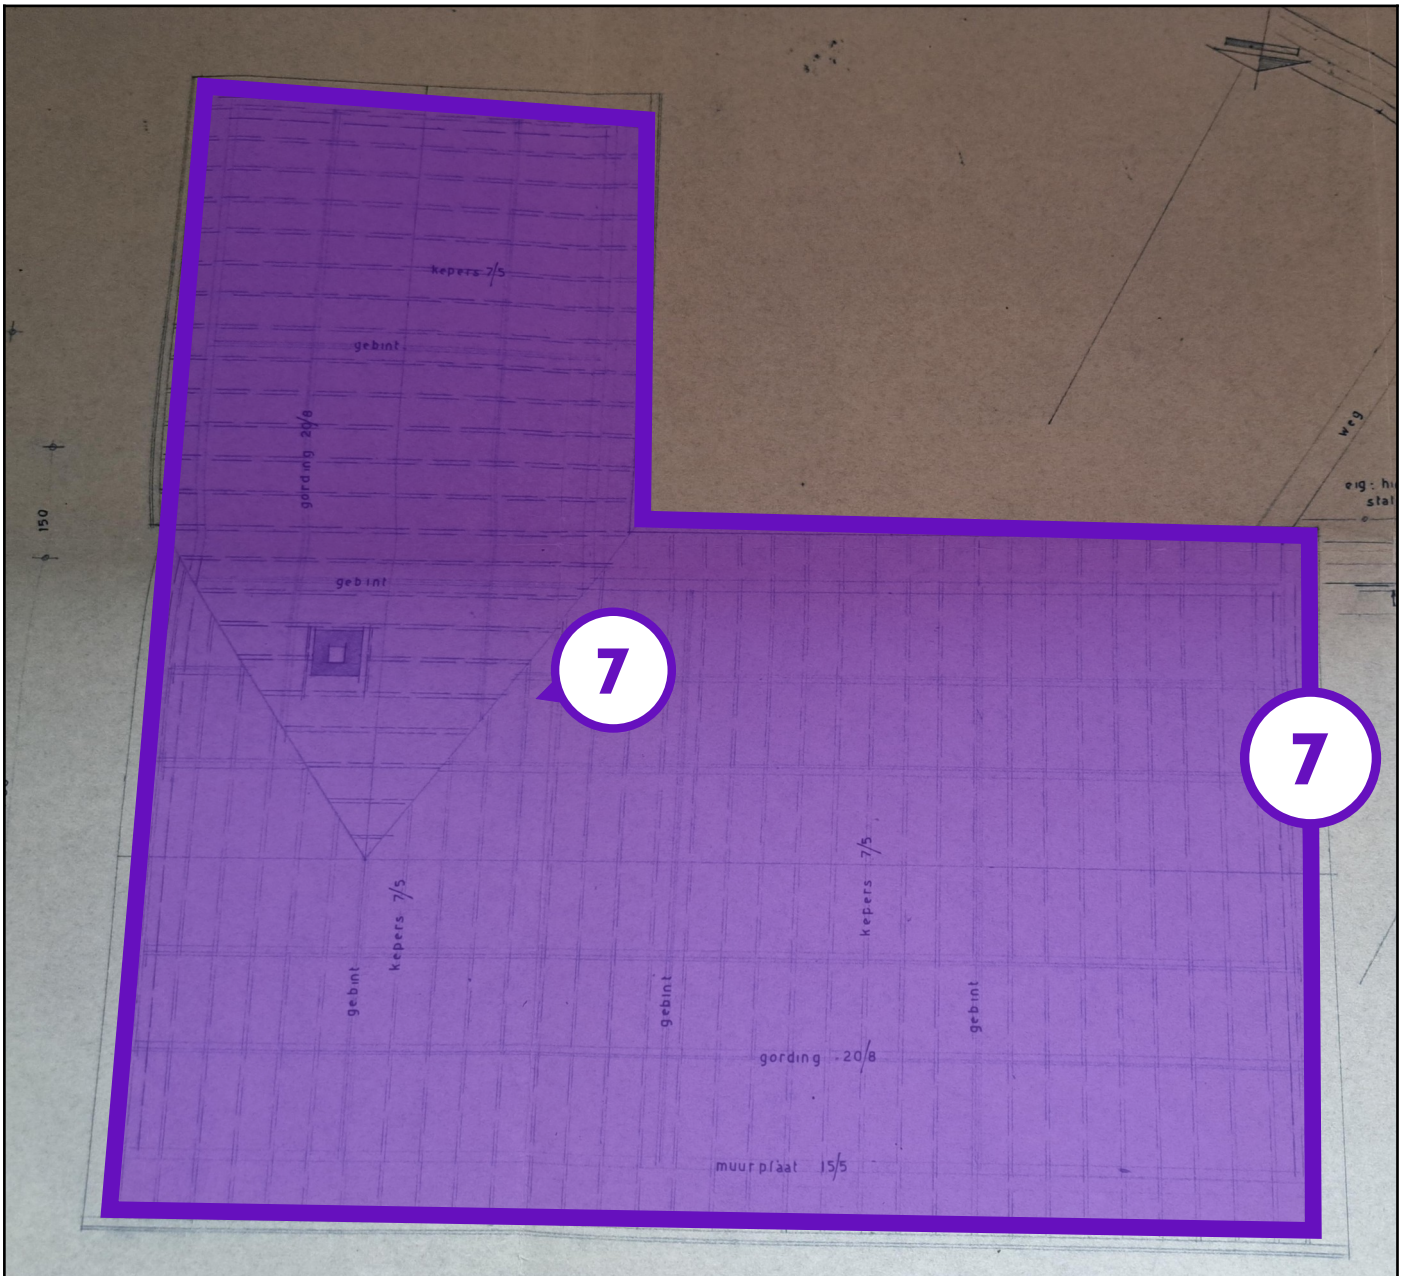
## Plan 1.3: zolder

Beschrijving	Type	Actie
7. onderdak woning	Advies	-

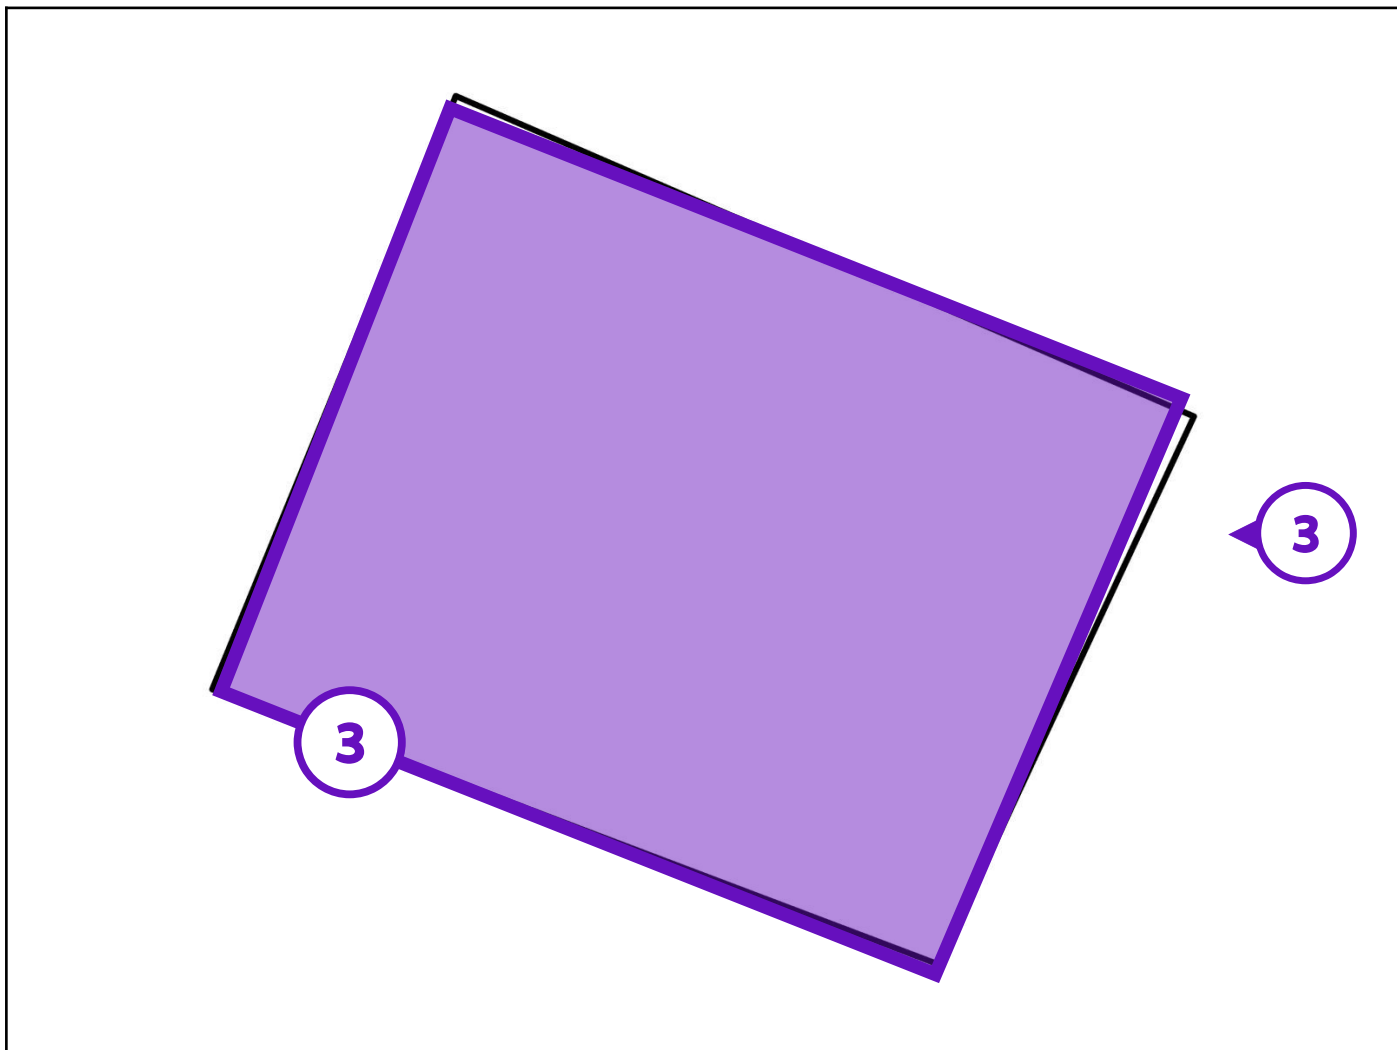
## Plan 2.1: tuinhuisje

Beschrijving	Type	Actie
3. tuinhuisje	Advies	-
