# Asbestinventarisatetest

Rupelmondestraat 287, 9150 Beveren-Kruibeke-Zwijndrecht

Attestnummer : 20250210-000139.000

Uitgegeven op : 10.02.2025

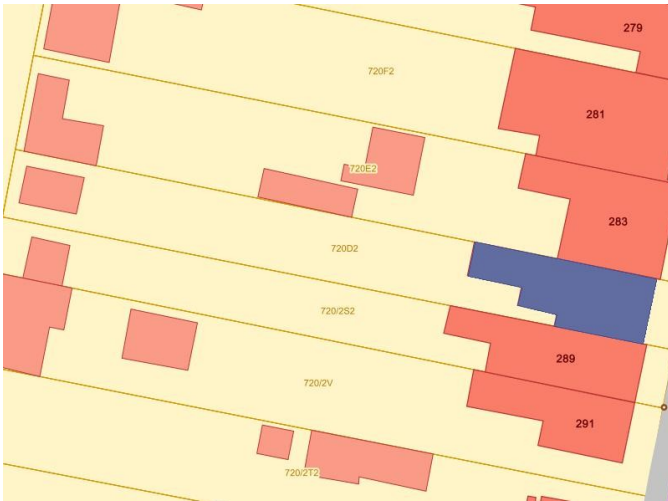
## Zone 1: Hoofdgebouw

Tijdens de inspectie vastgesteld:

### 2 Asbestmaterialen

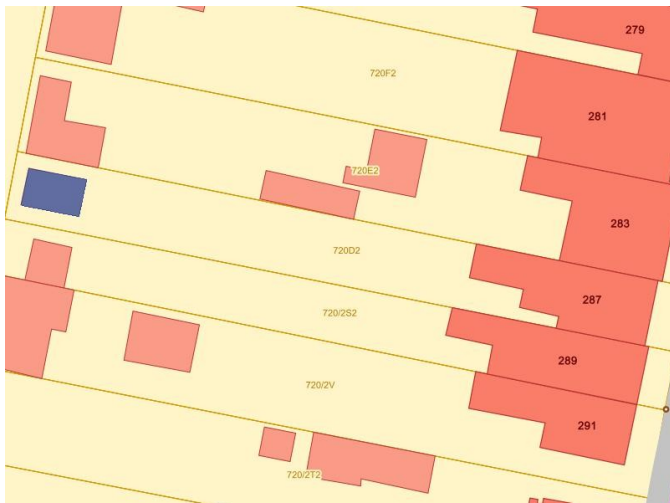
## Zone 2: Bijgebouw

Tijdens de inspectie vastgesteld:

- 1 Asbestmateriaal**
- 0 Beperkingen
- 0 Uitsluitingen
- 0 Roerende goederen
- 0 Puin, steenslag, (water)bodem
- 0 Adviezen
- 0 Geen asbest
