# Asbestinventarisatetest

Hoge Bokstraat 114, 9111 Sint-Niklaas

Attestnummer : 20250218-000469.000

Uitgegeven op : 18.02.2025

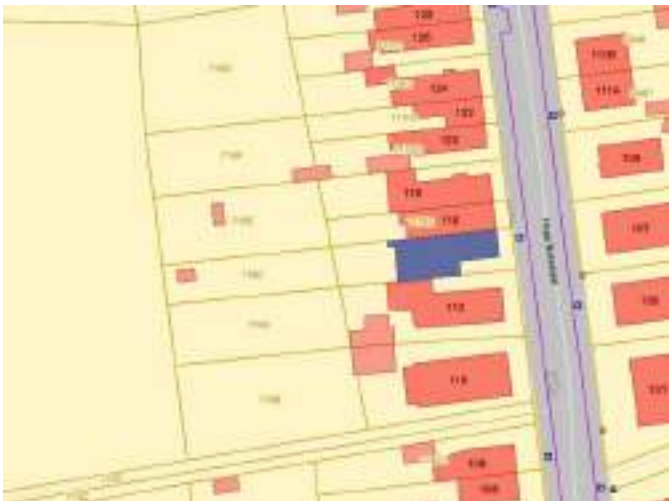
## Zone 1: Woning

- 5 Asbestmaterialen**
- 0 Beperkingen
- 0 Uitsluitingen
- 0 Roerende goederen
- 0 Puin, steenslag, (water)bodem
- 2 Adviezen**
- 4 Geen asbest**

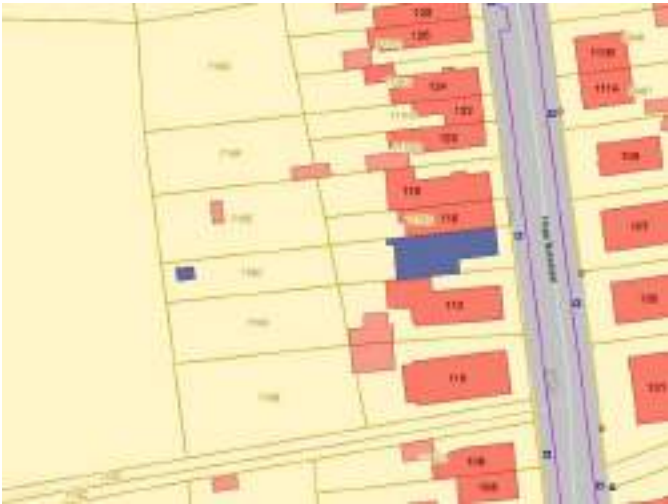
## Zone 3: Overig gebied

- 0 Asbestmaterialen
- 0 Beperkingen
- 0 Roerende goederen
- 0 Puin, steenslag, (water)bodem
- 1 Advies
- 0 Geen asbest
