# Asbestinventarisatetest

Hallertaulaan 11, 8970 Poperinge

Attestnummer : 20250114-000018.000

Uitgegeven op : 14.01.2025

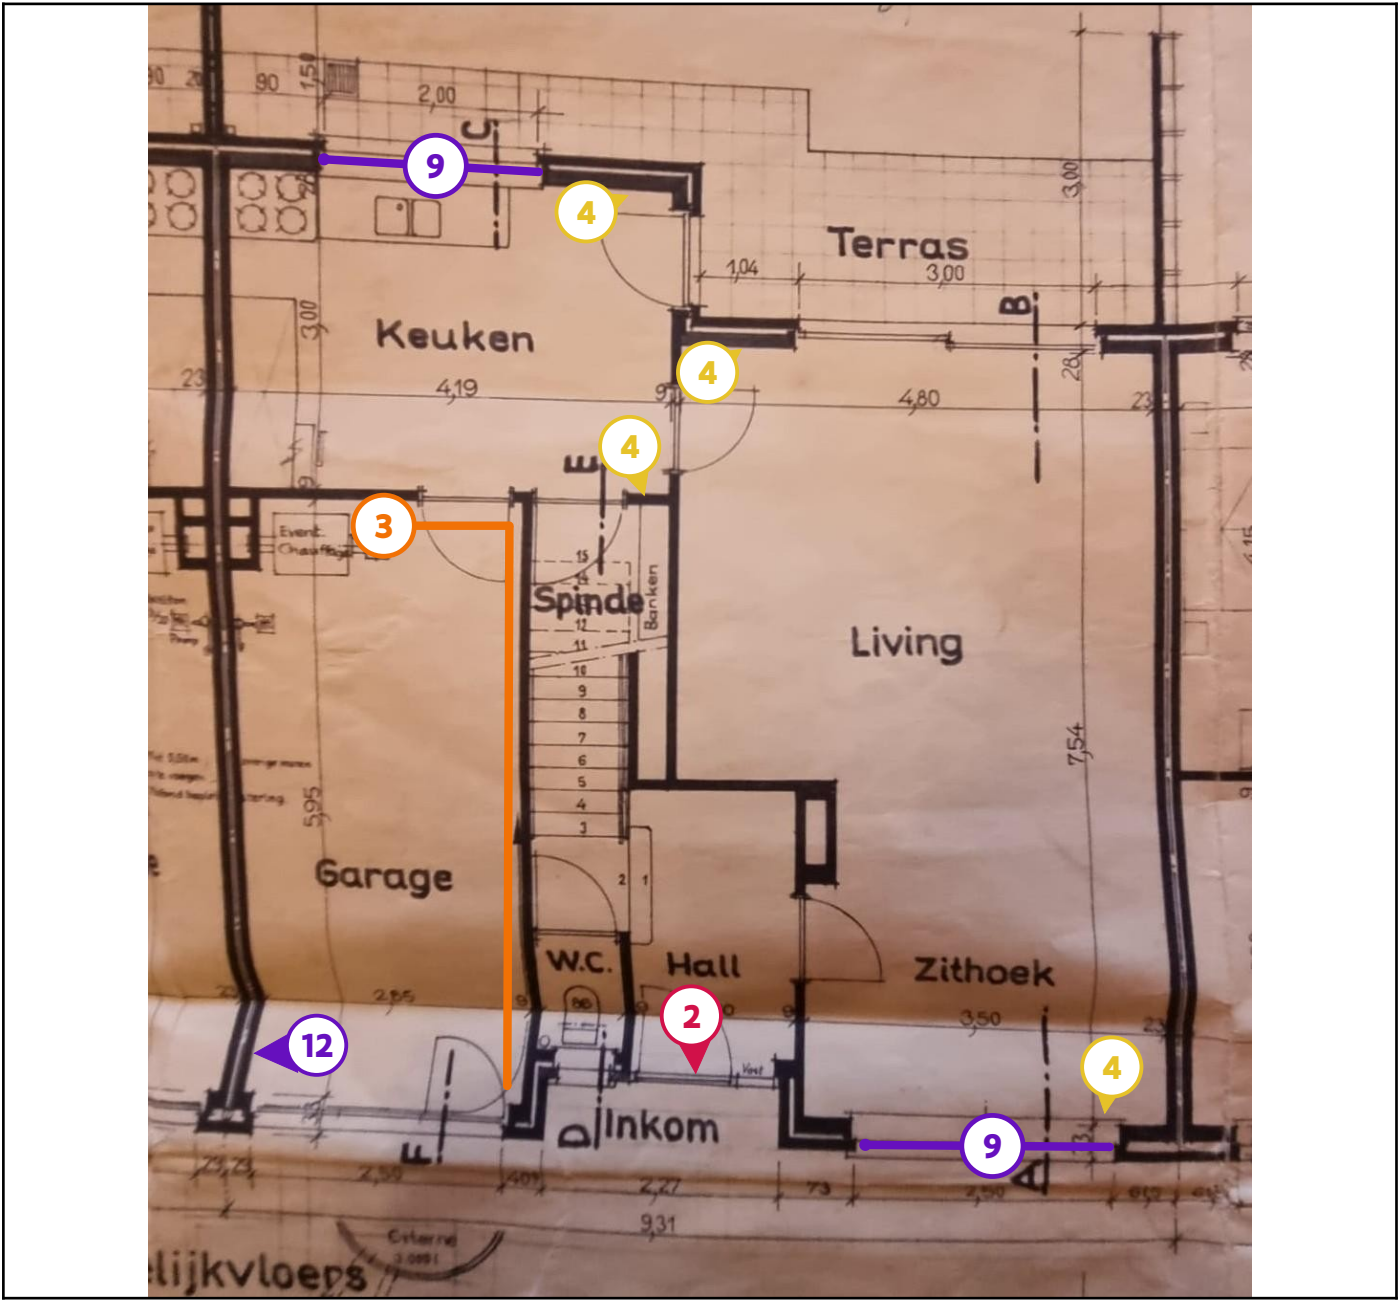
# Plan 1.2: Grondplan gelijkvloers

| 12. Verzekeringskast met oude zekeringen | Advies | - |

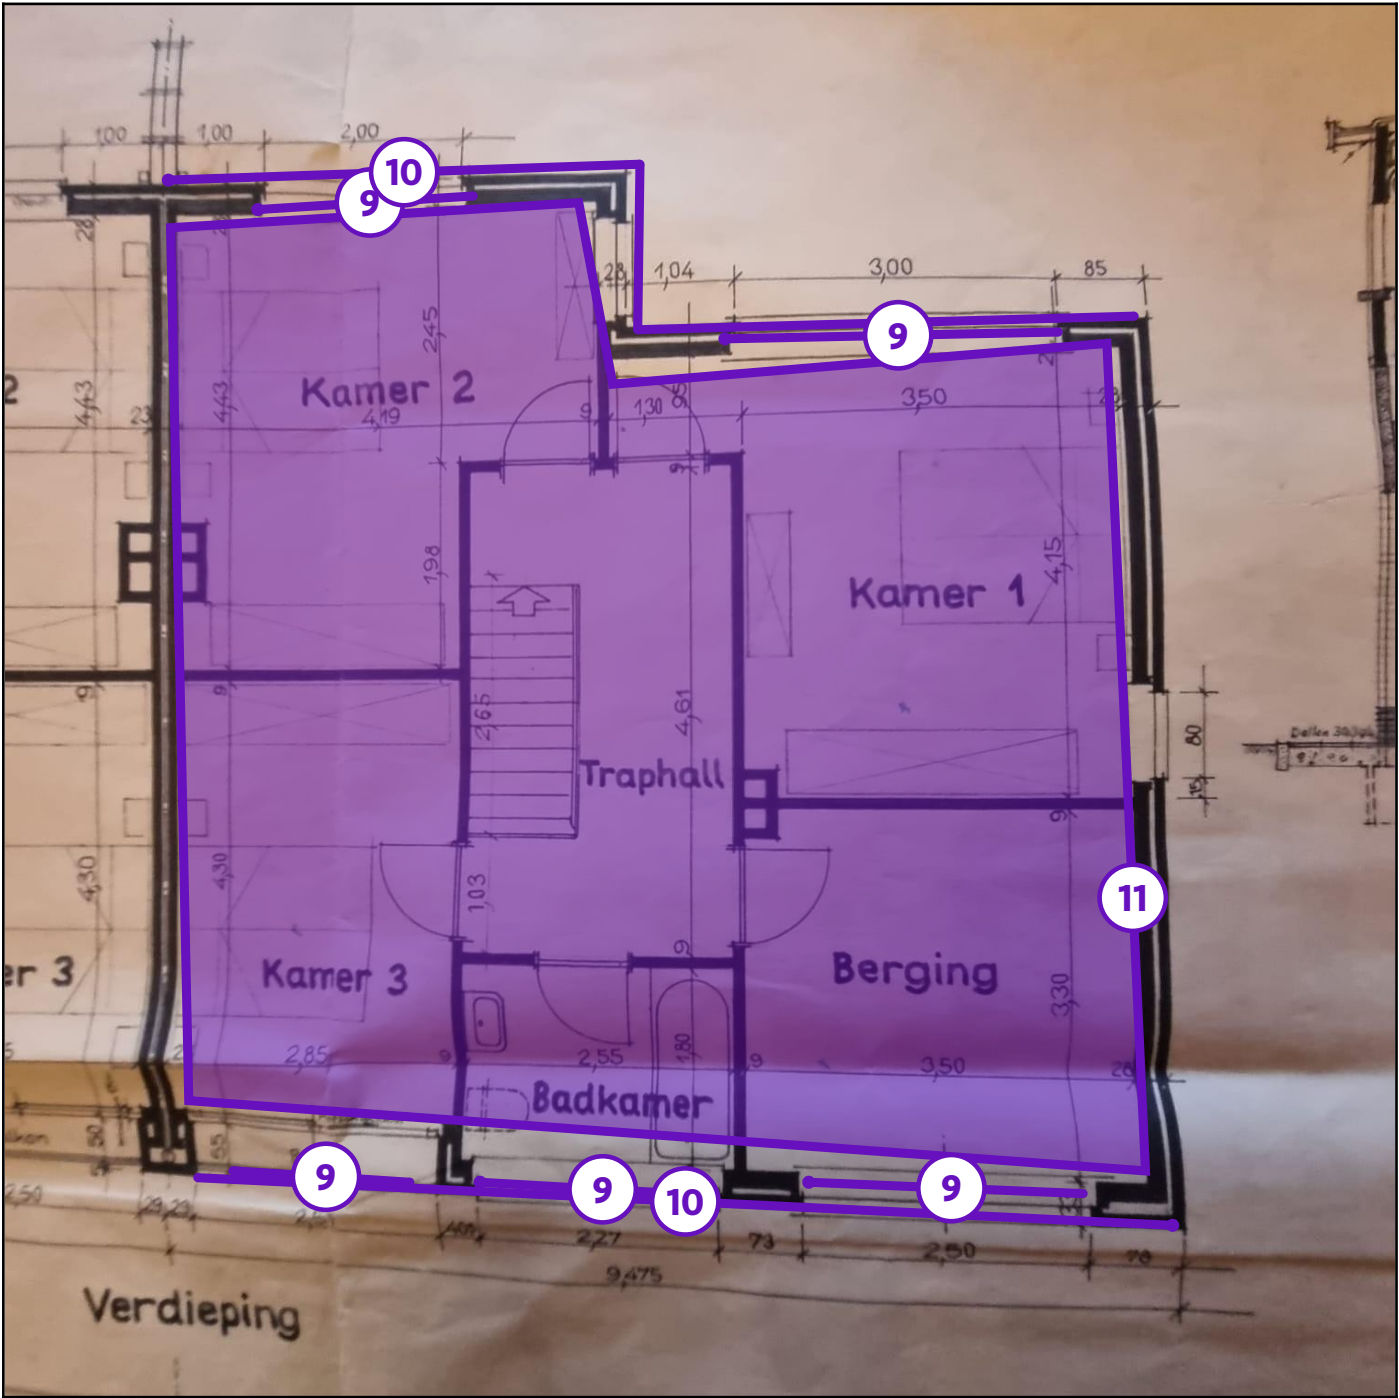
# Plan 1.3: Grondplan eerste verdiep

| Beschrijving | Type | Actie |
|---|---|---|
| 11. Niet verdachte vloerzeil 1ste verdiep | Advies | - |

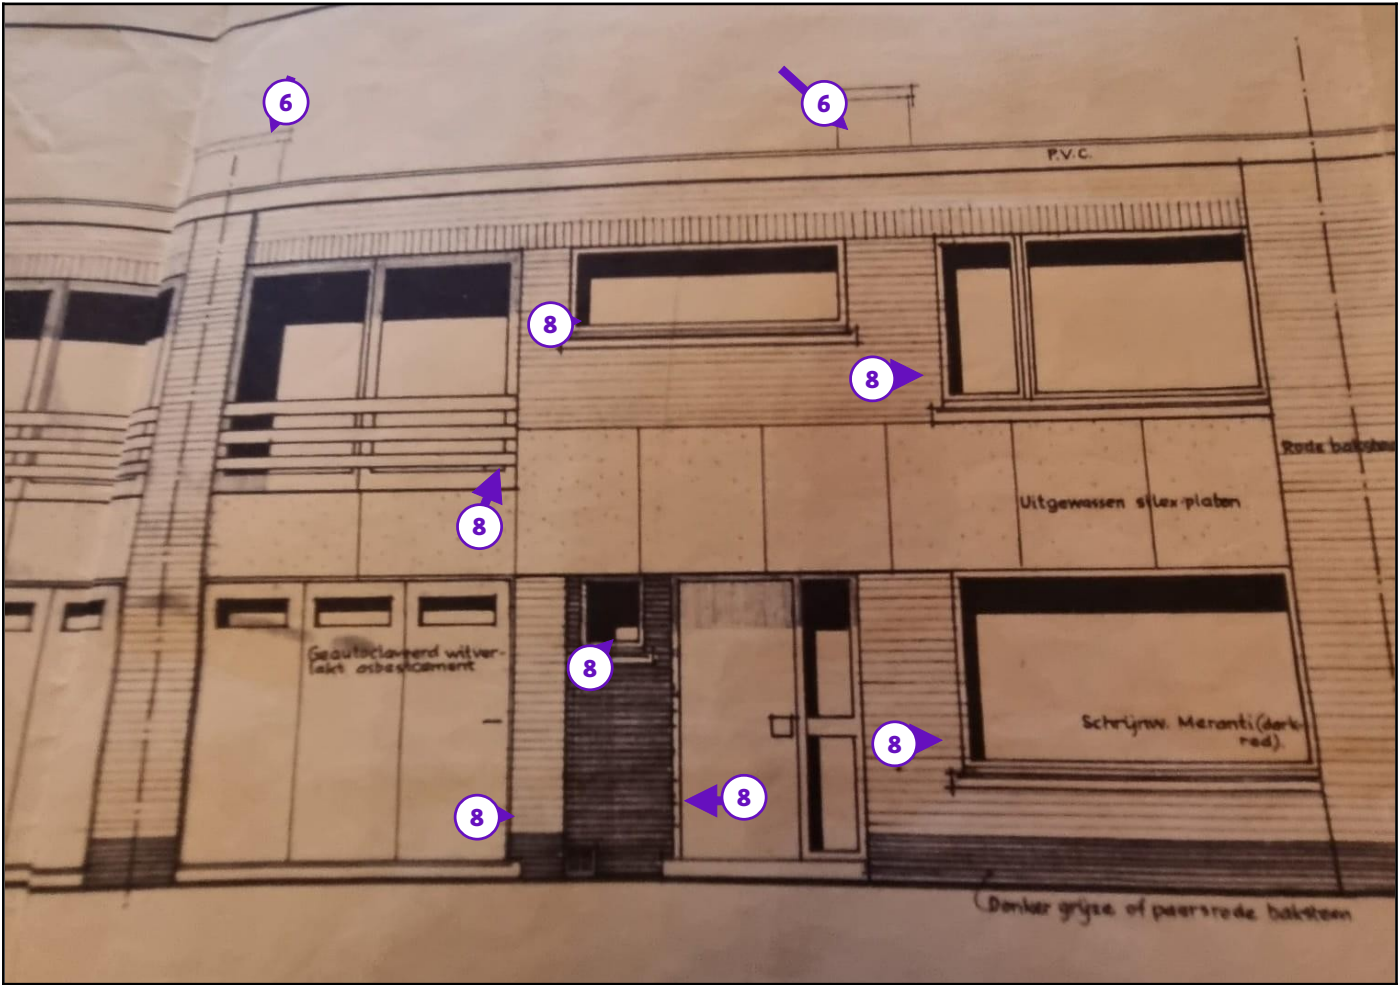
# Plan 1.4: Doorsnede voorgevel

| Beschrijving | Type | Actie |
|---|---|---|
| 8. Geen verdachte mastiek tussen raam en metselwerk | Advies | - |

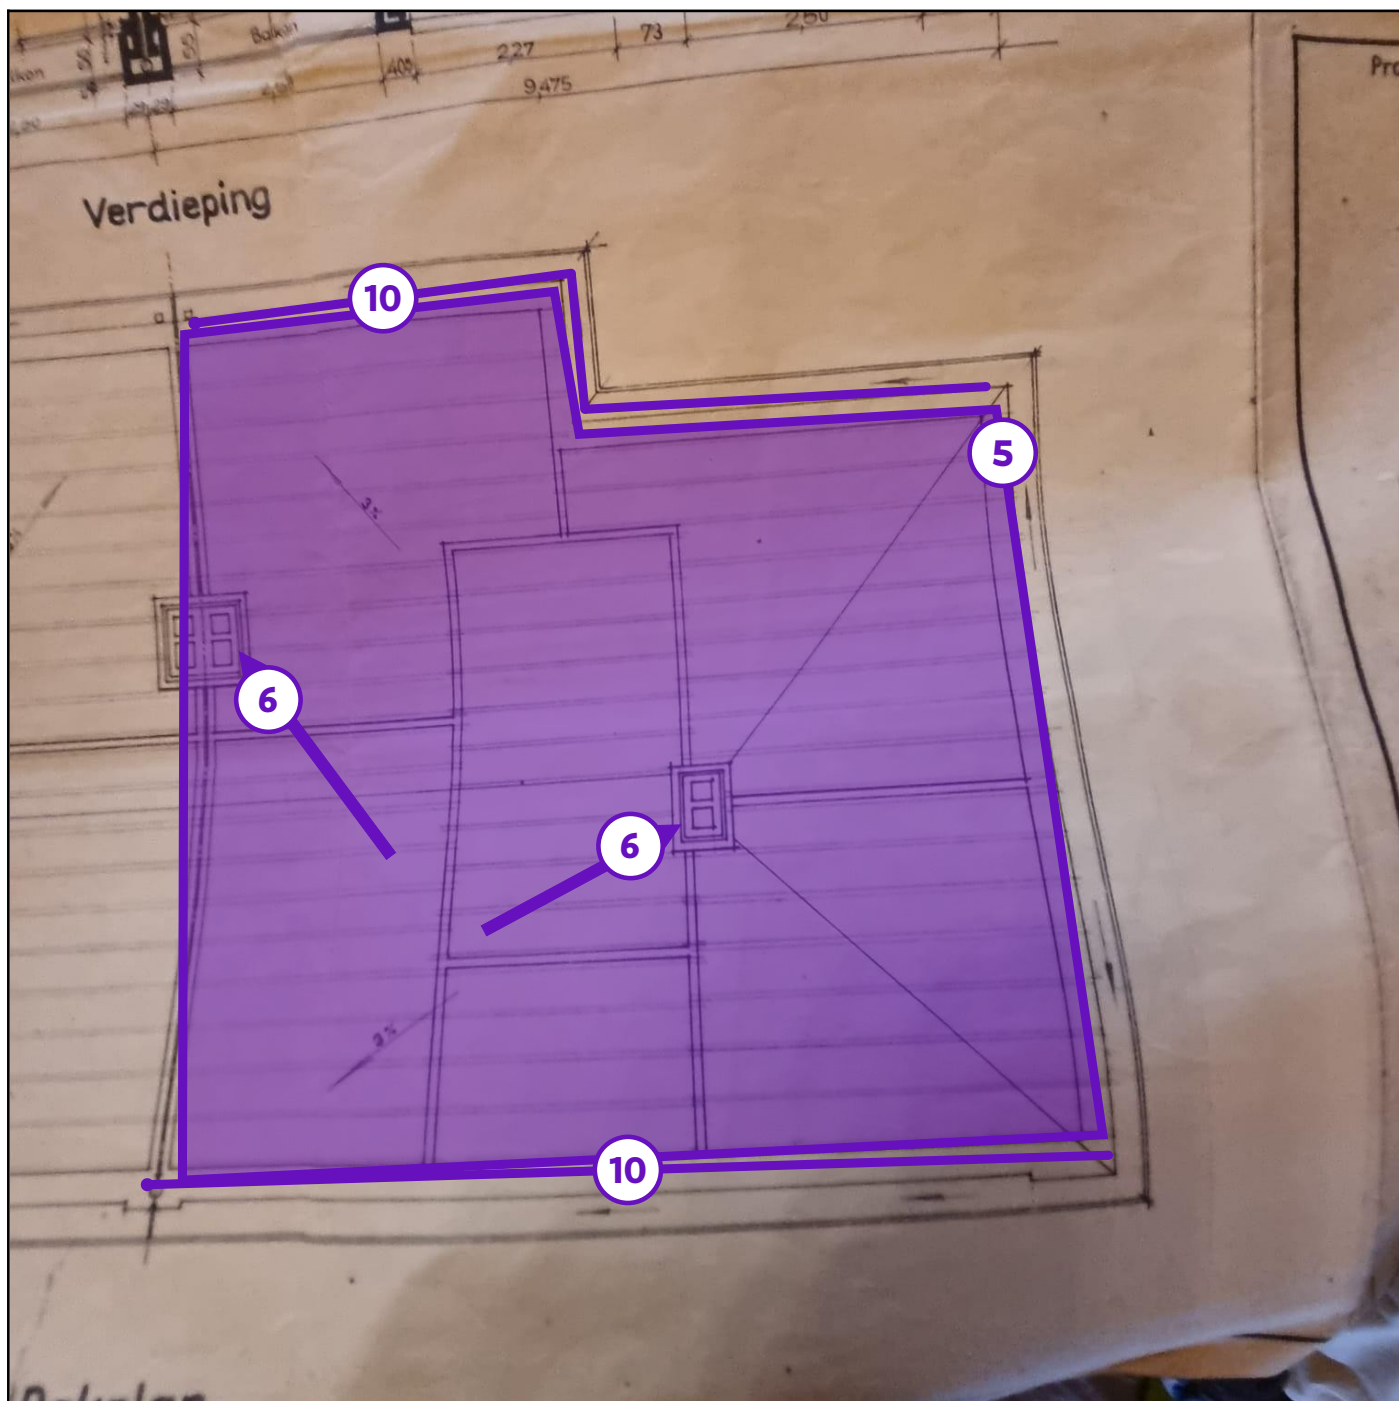
## Plan 1.7: Grondplan Dak

| Beschrijving | Type | Actie |
|---|---|---|
| 10. Boeiboord dak | Advies | - |

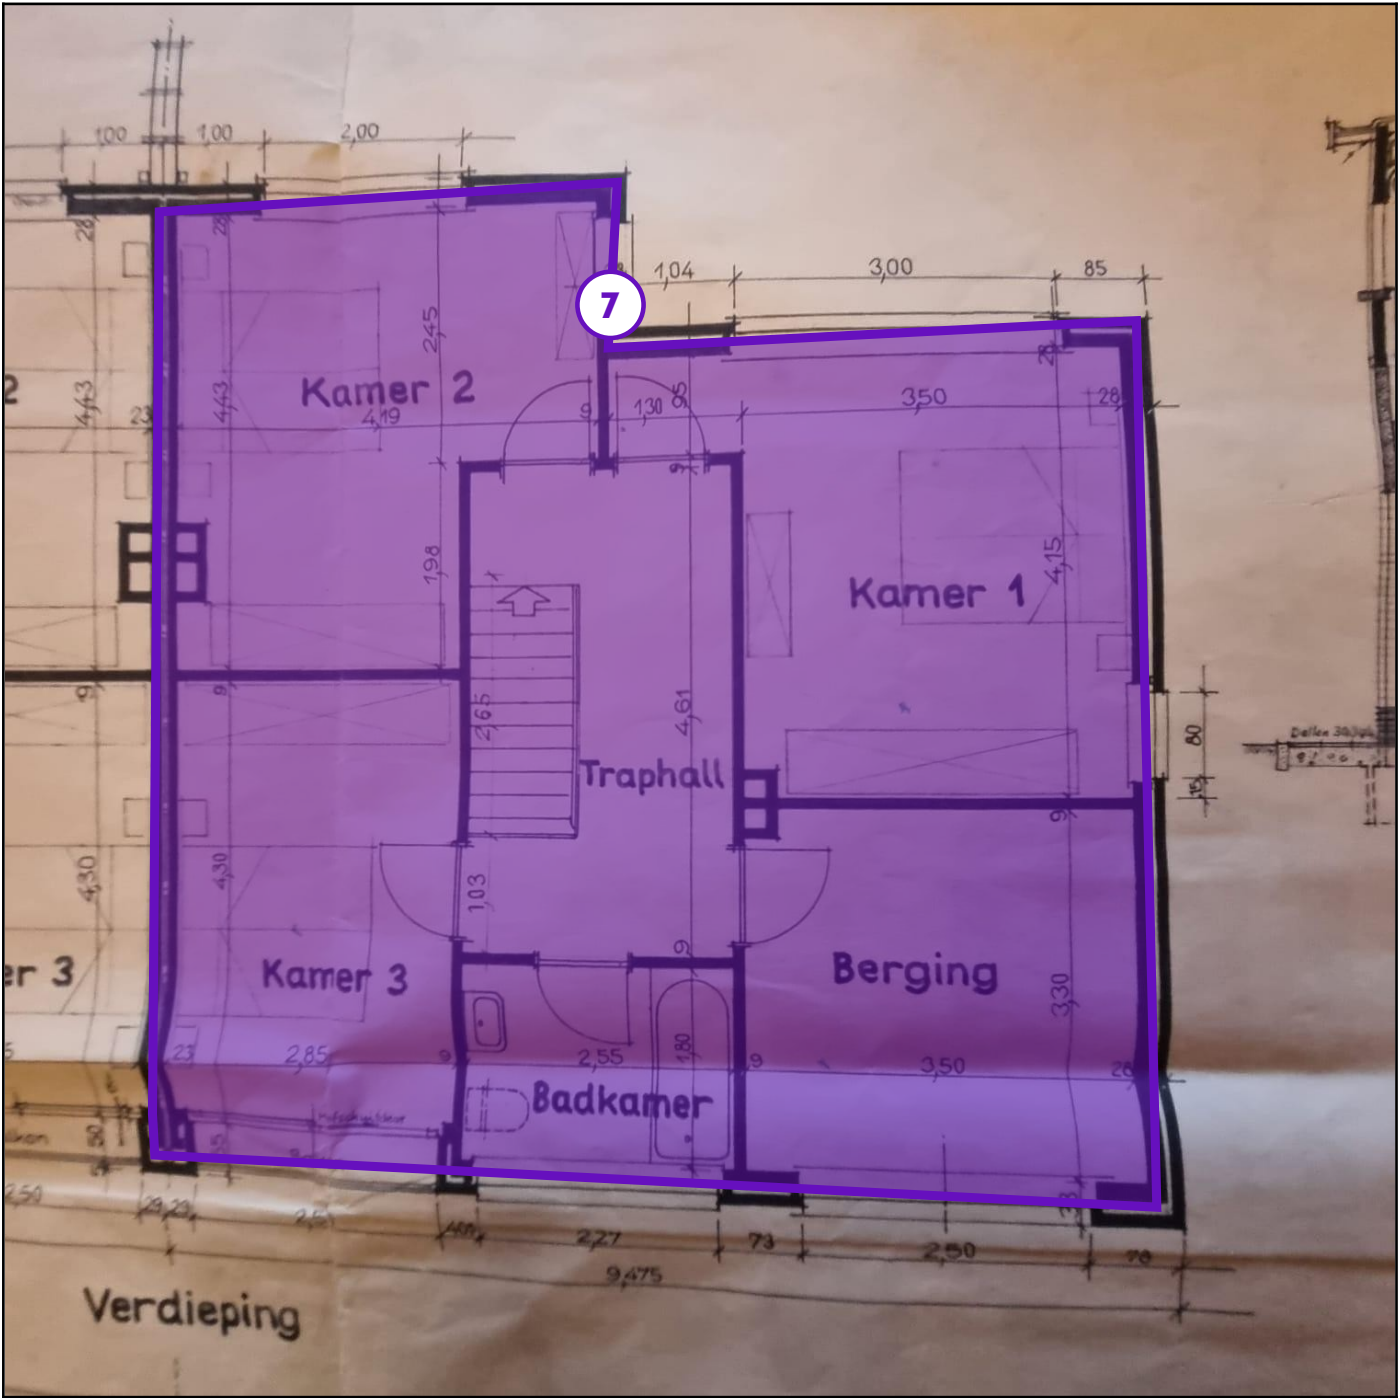
# Plan 1.8: Grondplan eerste verdiep Plafond

| Beschrijving | Type | Actie |
|---|---|---|
| 7. afwerking plafond ander materiaal | Advies | - |

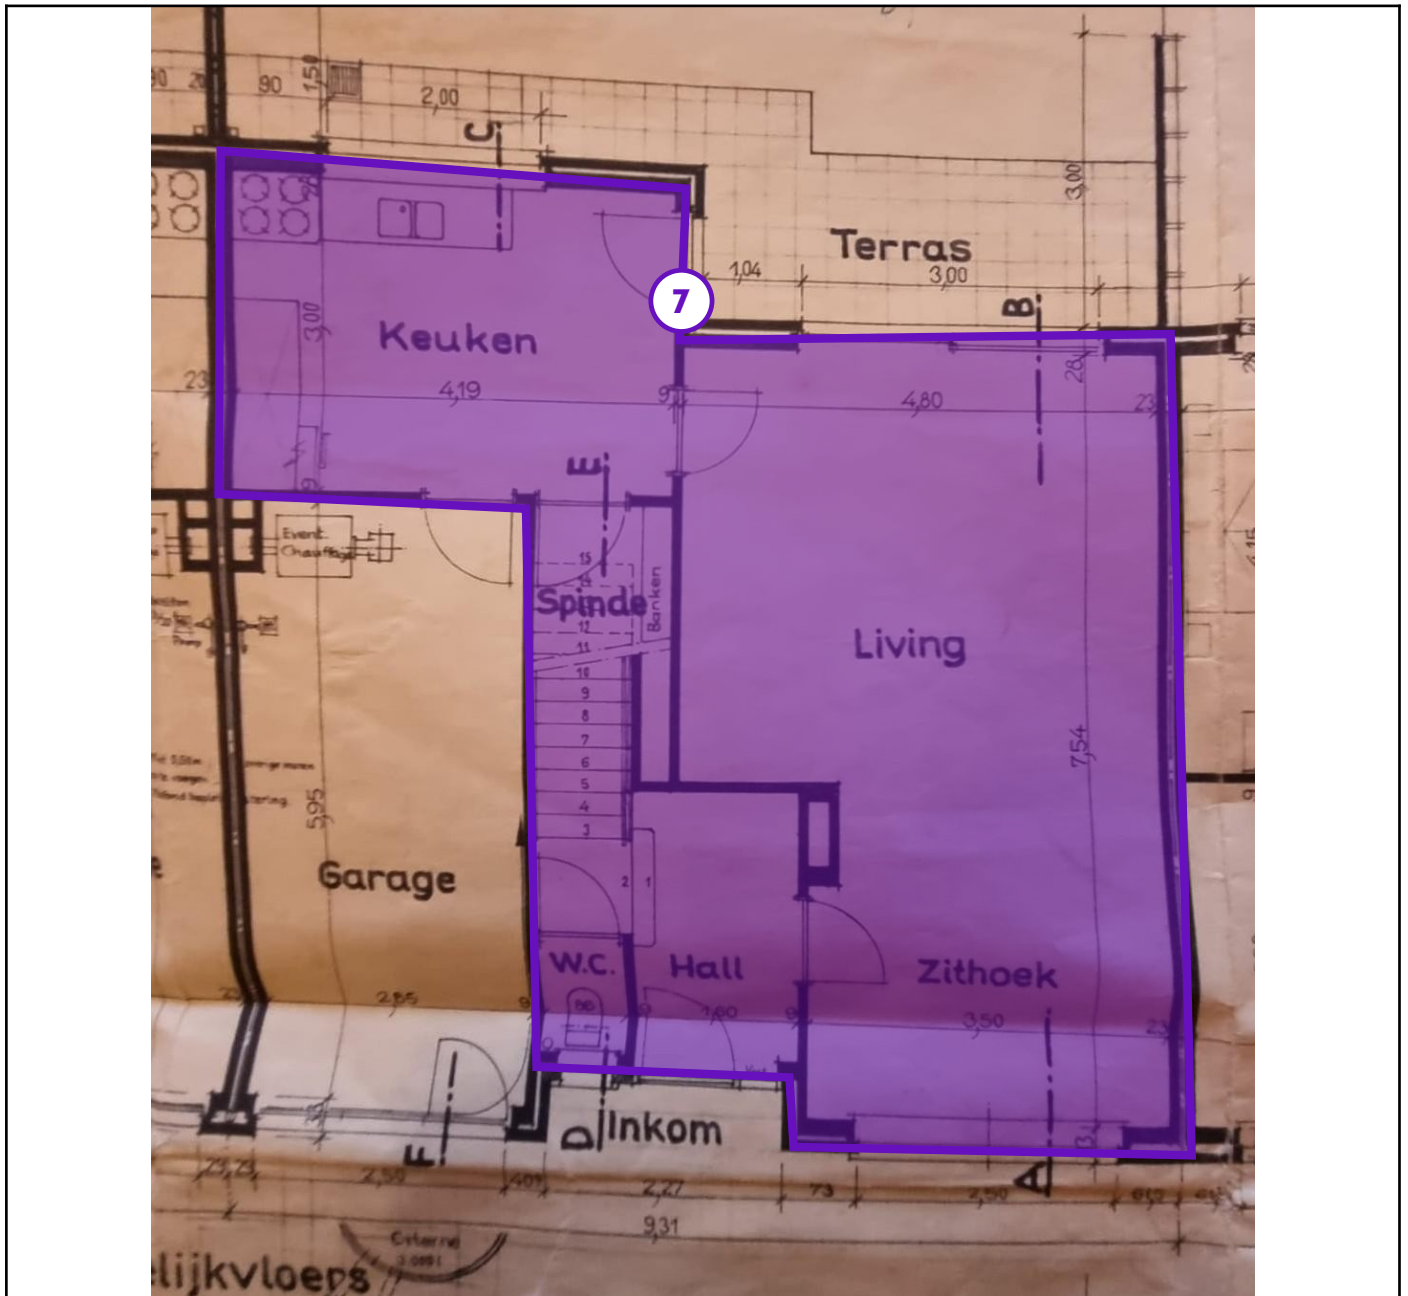
## Plan 1.9: Grondplan gelijkvloers Plafond

| Beschrijving | Type | Actie |
|---|---|---|
| 7. afwerking plafond ander materiaal | Advies | - |
