# Asbestinventarisatetest

Francisco Ferrerlaan 52, 9000 Gent

Attestnummer : 20250209-000081.000

Uitgegeven op : 09.02.2025

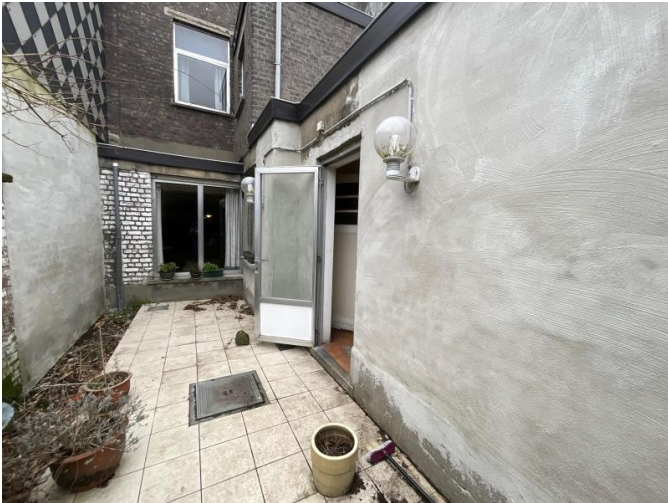
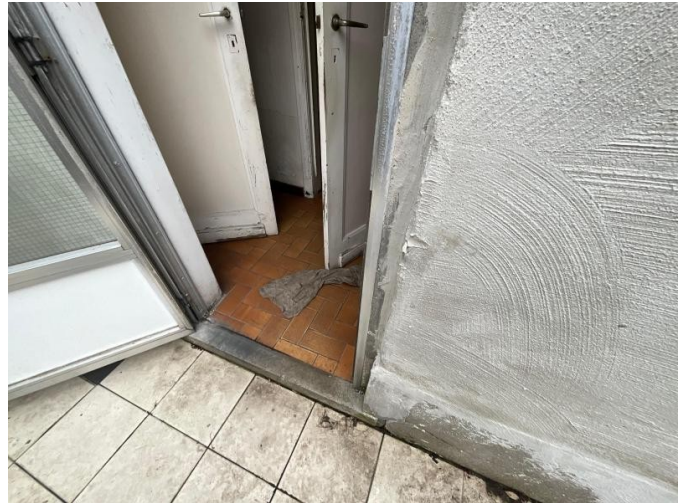
| Opmerking | Indien het staal negatief is: de vaststelling dat deze toepassing asbestveilig is, is gebaseerd op een puntstaal, welke door een erkend labo werd geanalyseerd. Dit geeft slechts een indicatie van de asbestveilige toestand bij het monsterpunt. Bij sloop of grondige werken en bij het (plaatselijk) verwijderen of herstellen van het crepi wordt aangeraden om bijkomende stalen af te nemen van elke onderdeel dat wordt gesaneerd. |

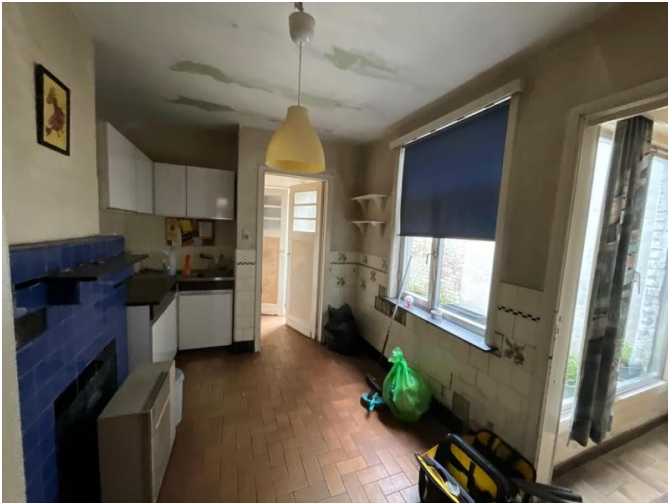
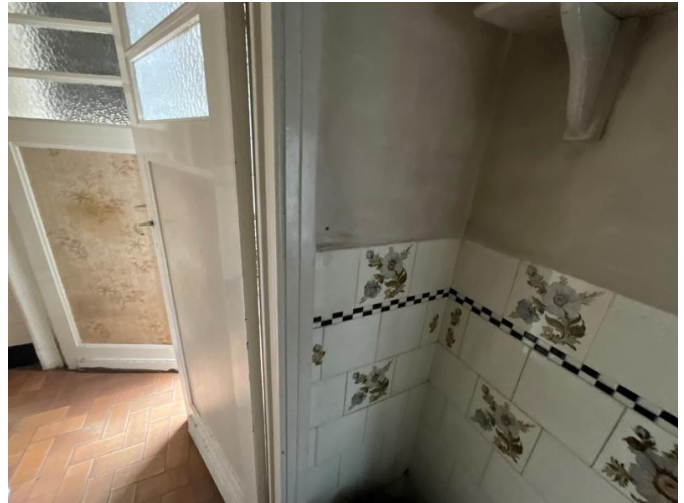
| Opmerking | <p>De opgegeven oppervlaktes zijn indicatief.</p> <p>De vaststelling dat de wanden asbestveilig zijn, is gebaseerd op een beperkt aantal monsterstalen welke door een erkend labo werden geanalyseerd. Daardoor geeft dit vooral een indicatie van de algemene asbestveilige toestand. De stalen werden afgenomen in de volgende ruimtes: droge ruimte, natte ruimte, traphal en stooklokaal, behalve bij gebrek aan origineel nat aangebracht pleisterwerk. Bij sloop of grondige werken en bij het (plaatselijk) verwijderen van het pleisterwerk wordt aangeraden steeds bijkomende stalen te nemen van elke muur.</p> <p>In de stookruimte kon geen staal worden genomen.</p> |

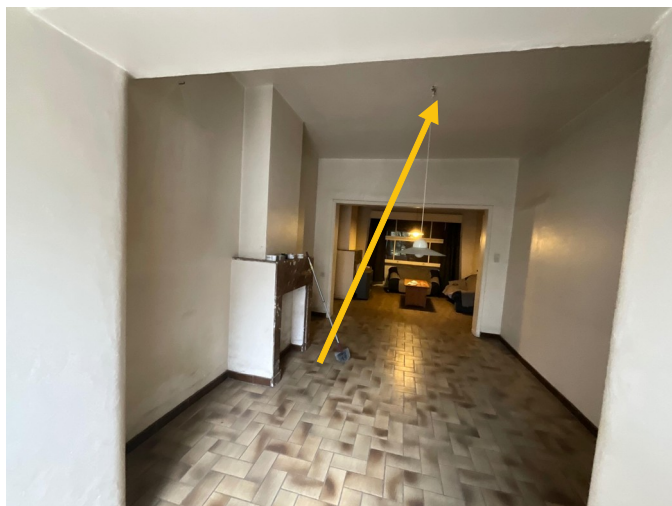
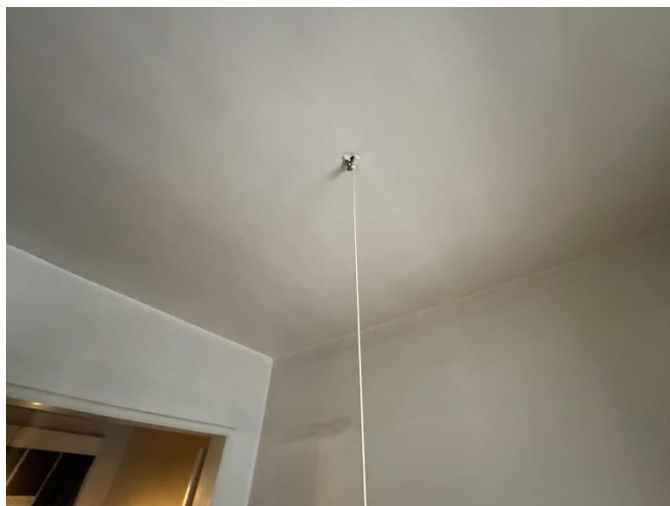
| Opmerking | <p>De opgegeven oppervlaktes zijn indicatief.</p> <p>De vaststelling dat de plafonds asbestveilig zijn, is gebaseerd op een beperkt aantal monsterstalen welke door een erkend labo werden geanalyseerd. Daardoor geeft dit vooral een indicatie van de algemene asbestveilige toestand. De stalen werden afgenomen in de volgende ruimtes: droge ruimte, natte ruimte, traphal en stooklokaal, behalve bij gebrek aan origineel nat aangebracht pleisterwerk. Bij sloop of grondige werken en bij het (plaatselijk) verwijderen van het pleisterwerk wordt aangeraden steeds bijkomende stalen te nemen van elk plafond.</p> <p>In de stookruimte kon geen staal worden genomen.</p> |
