# Asbestinventarisatattest

Vestenstraat 2, 3290 Diest

Attestnummer : 20250225-000061.000

Uitgegeven op : 25.02.2025

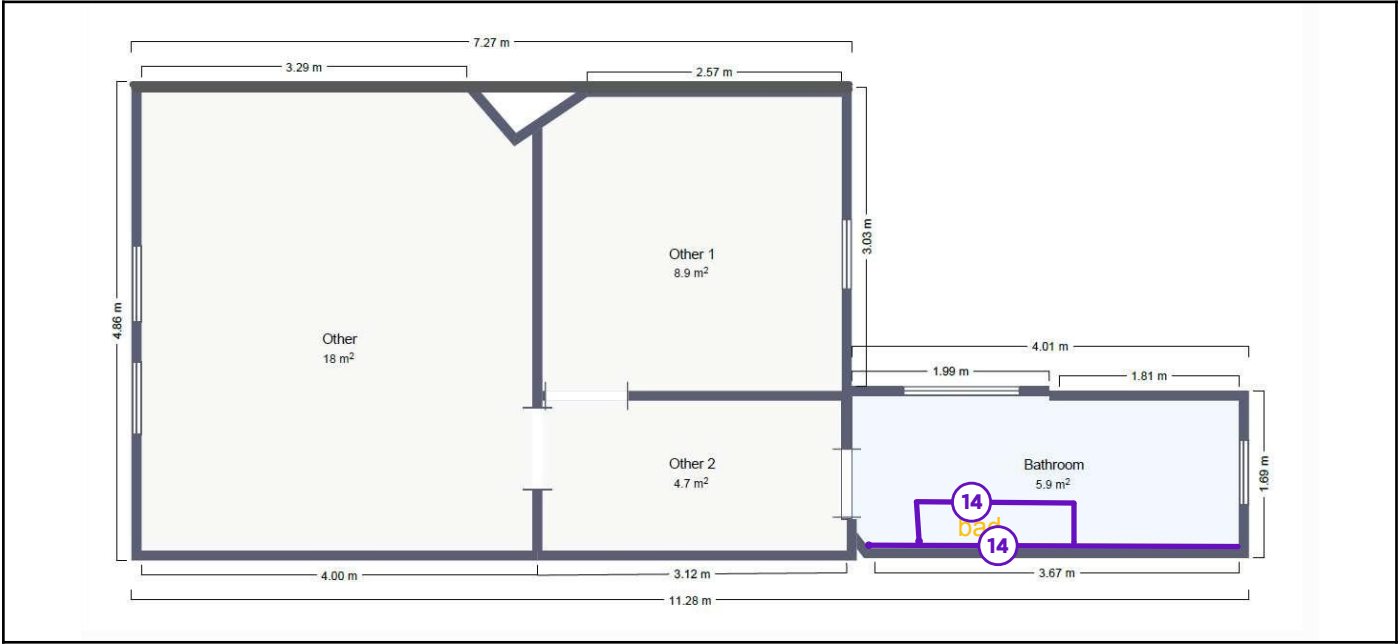
# Plan 1.5: Grondplan Verdieping

| Beschrijving | Type | Actie |
|---|---|---|
| 14. Smeerlaag achter (faience) Tegels | Advies | - |

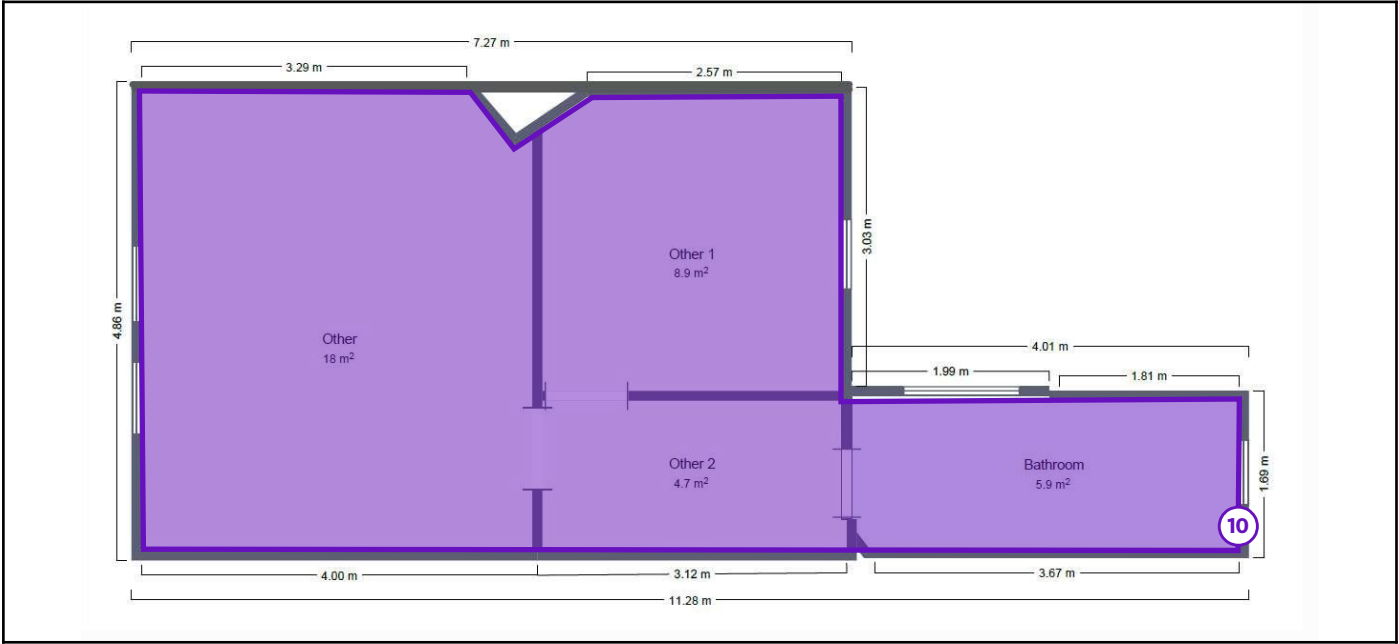
# Plan 1.7: Grondplan Verdieping Plafond

| Beschrijving | Type | Actie |
|---|---|---|
| 10. Valse plafonds hout/pvc | Advies | - |

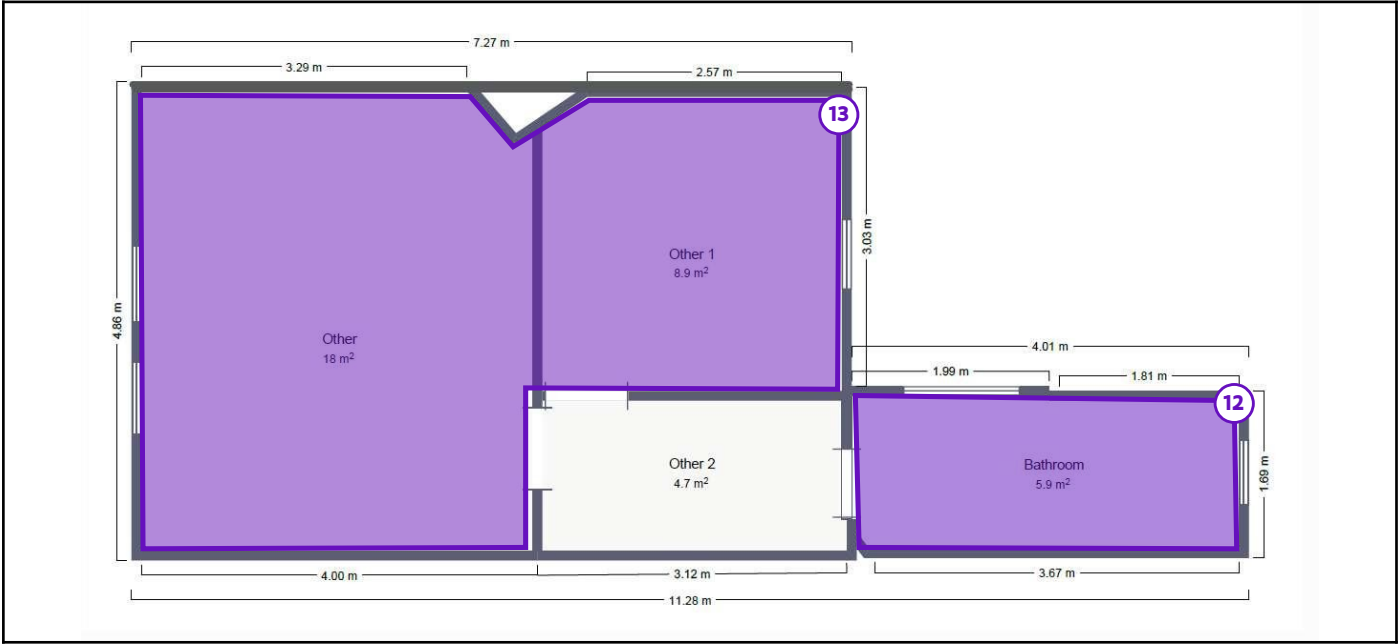
# Plan 1.8: Grondplan Verdieping Vloer

| Beschrijving | Type | Actie |
|---|---|---|
| 13. Smeerlaag achter/onder vloerzeil | Advies | - |

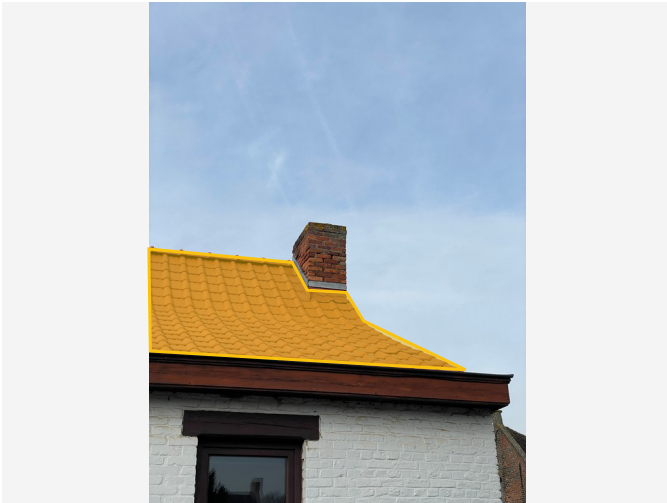
Situeringsfoto

| Opmerking | Factuur van de nieuwe dakbedekking werd toegevoegd. |

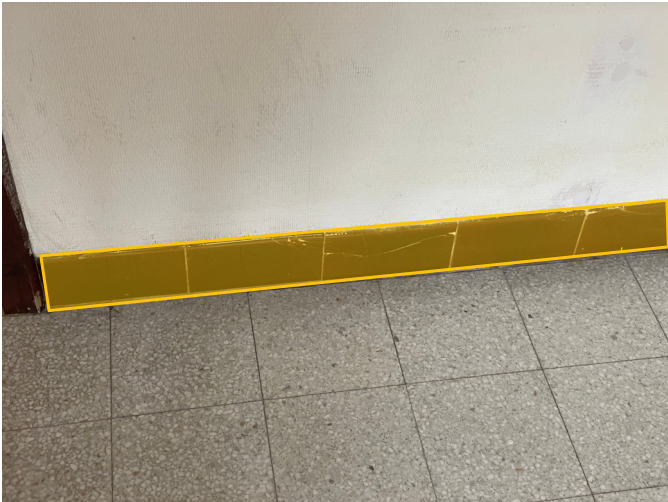
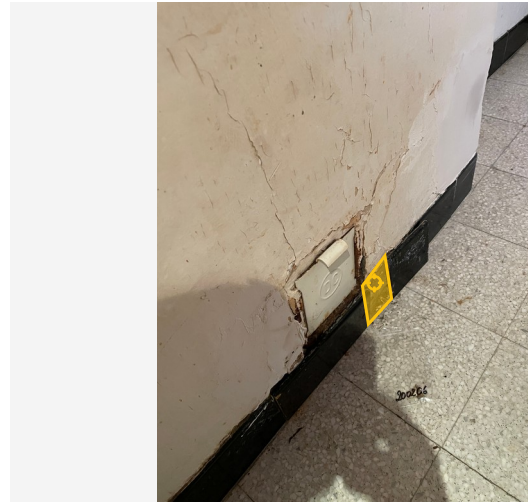
## Fiche 16: Cement/lijm laag achter Plinten bemonsterd zichtbaar

Geen asbest

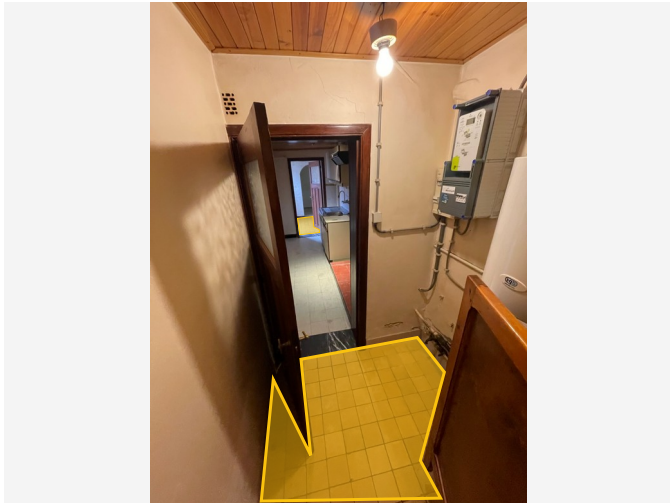
## Fiche 17: Tegel binnen & buiten

Geen asbest

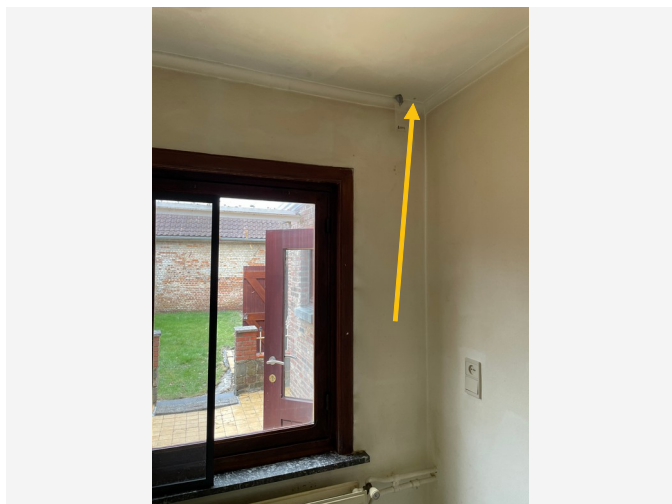
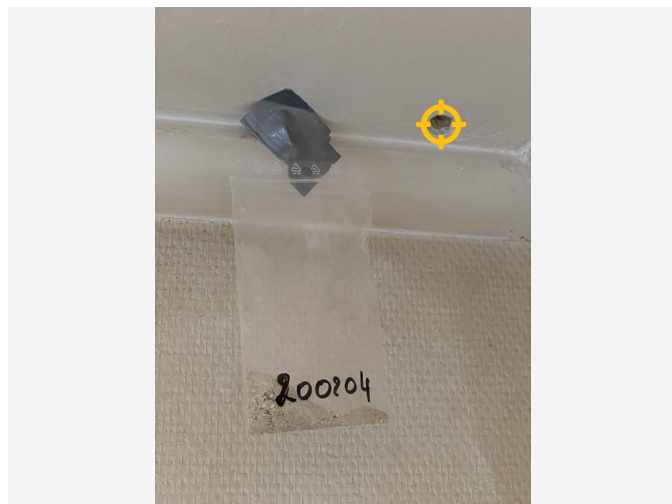
## Fiche 18: Pleister Plafonds

Geen asbest

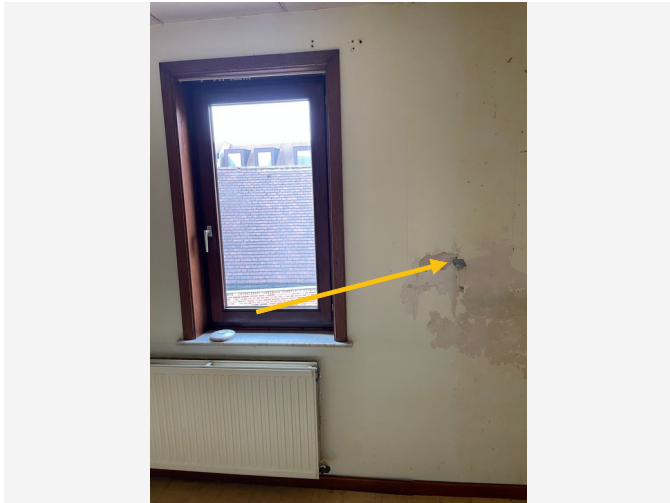
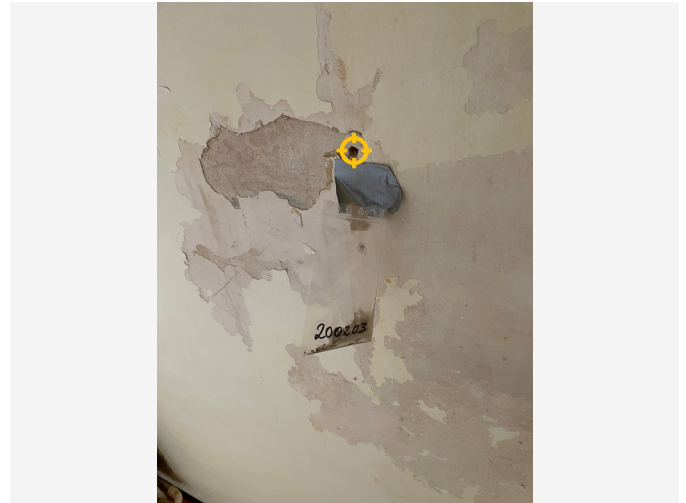
## Fiche 19: Pleister Muren

Geen asbest

| Opmerking | Aangezien er geen pleisterwerk is in het stooklokaal (zolder) is er een mengstaal genomen van 3 monsters. Volgens protocol moeten er monsters genomen worden van een stookruimte, een natte ruimte (zijnde badkamer of keuken) een trappenhal en een verblijfsruimte. De vermelde oppervlaktes, diktes en volumes betreffen een beredeneerde schatting. Er worden geen rechten verleend aan deze oppervlaktes/diktes/volumes. |
