# Asbestinventarisatetest

Pastorijstraat 2/B008, 1853 Grimbergen

Attestnummer : 20240419-000284.000

Uitgegeven op : 19.04.2024

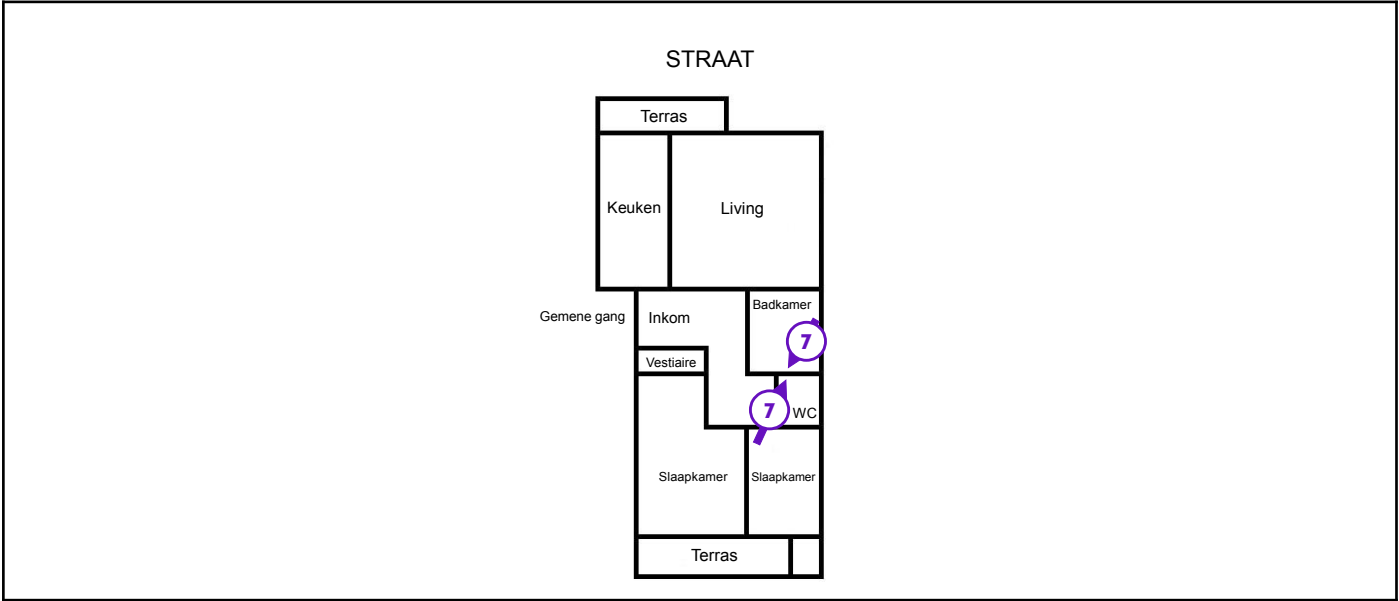
# Plan 1.3: Plan appartement

| Beschrijving | Type | Actie |
|---|---|---|
| 7. Verluchtingsbuizen/Kokers - Badkamer + WC | Advies | - |

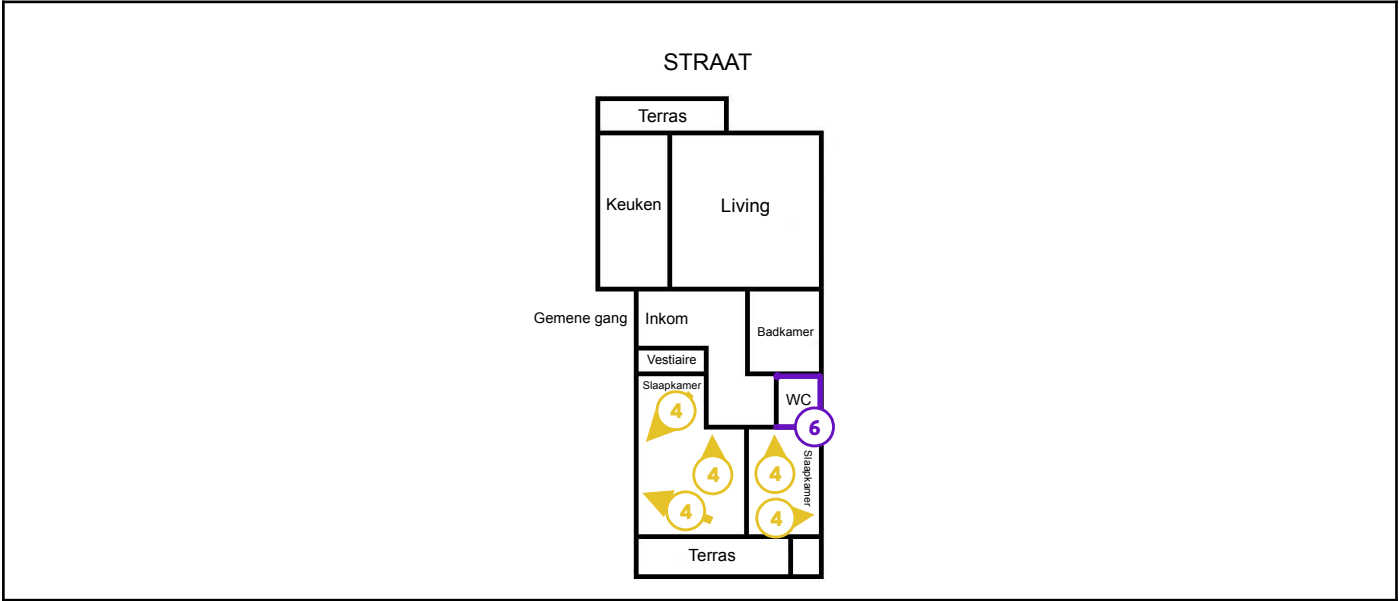
# Plan 1.4: Plan appartement

| Beschrijving | Type | Actie |
|---|---|---|
| 6. Tegellijm faience tegels - WC | Advies | - |

Tegellijm is nergens vast te stellen: geen schade aan tegels in WC. Geen monsternamen mogelijk. Mogelijks (oudere) asbesthoudende tegellijm aanwezig achter tegels in WC. Destructief onderzoek is noodzakelijk om onderliggende lagen te analyseren.

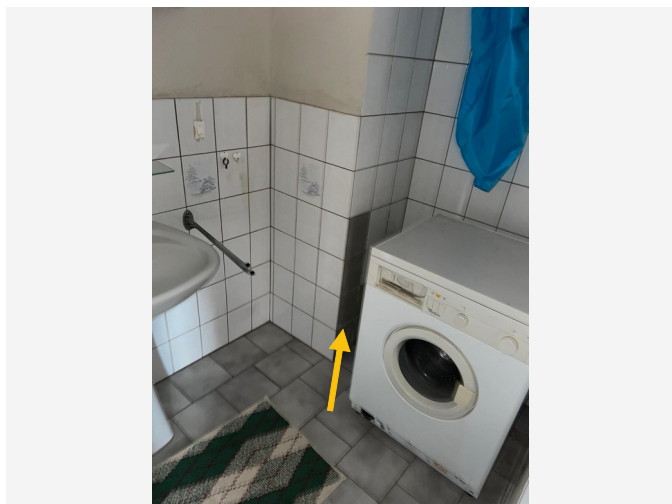
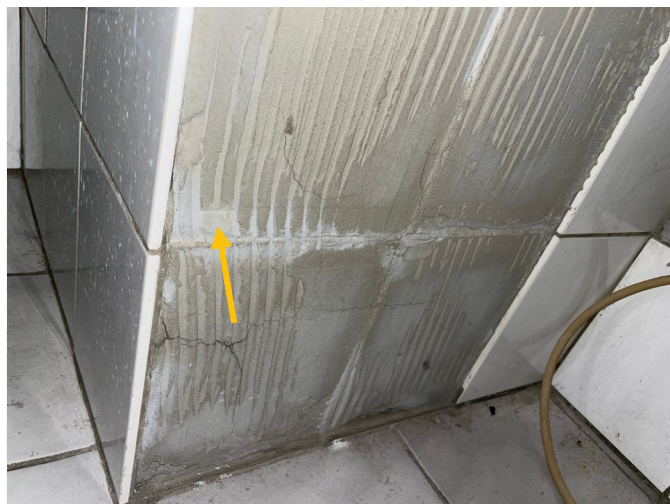
| Opmerking | Hoeveelheid is een inschatting. |
