# Asbestinventarisatetest

Runkstersteenweg 345, 3500 Hasselt

Attestnummer : **20241220-000446.000**

Uitgegeven op : **20.12.2024**

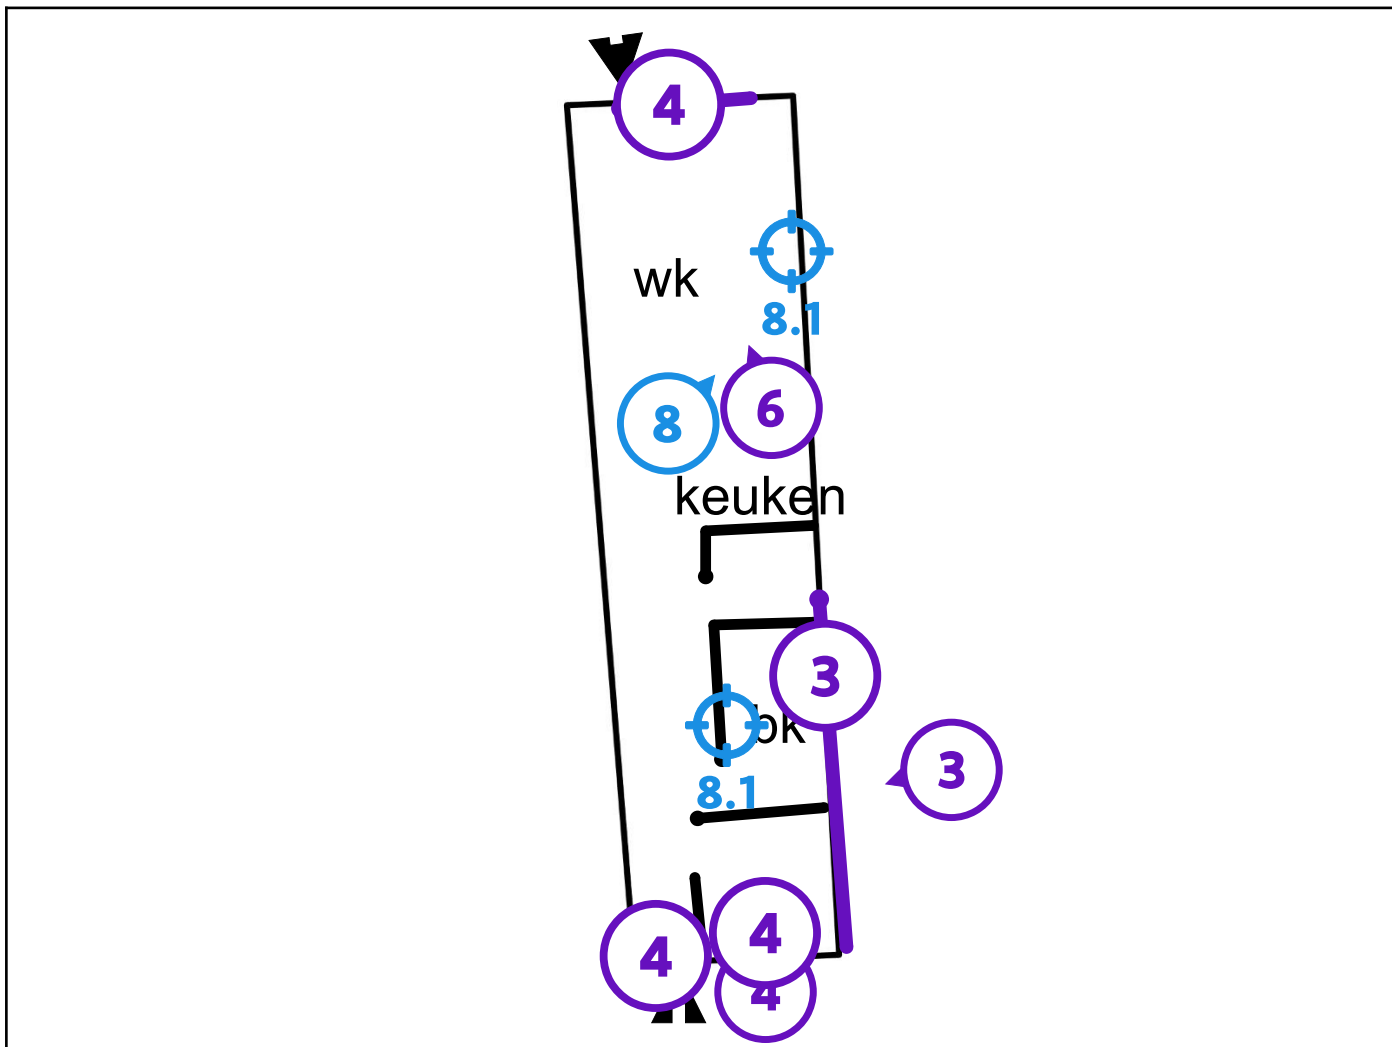
## Plan 1.1: nv0

Beschrijving	Type	Actie
3. gevelpleister muur buurman	Advies	-
4. siliconen ramen	Advies	-
6. plafonds in gipskartonplaten	Advies	-
8. pleister wanden	Geen asbest	-
8.1 Code: 8931	Mengmonster	-

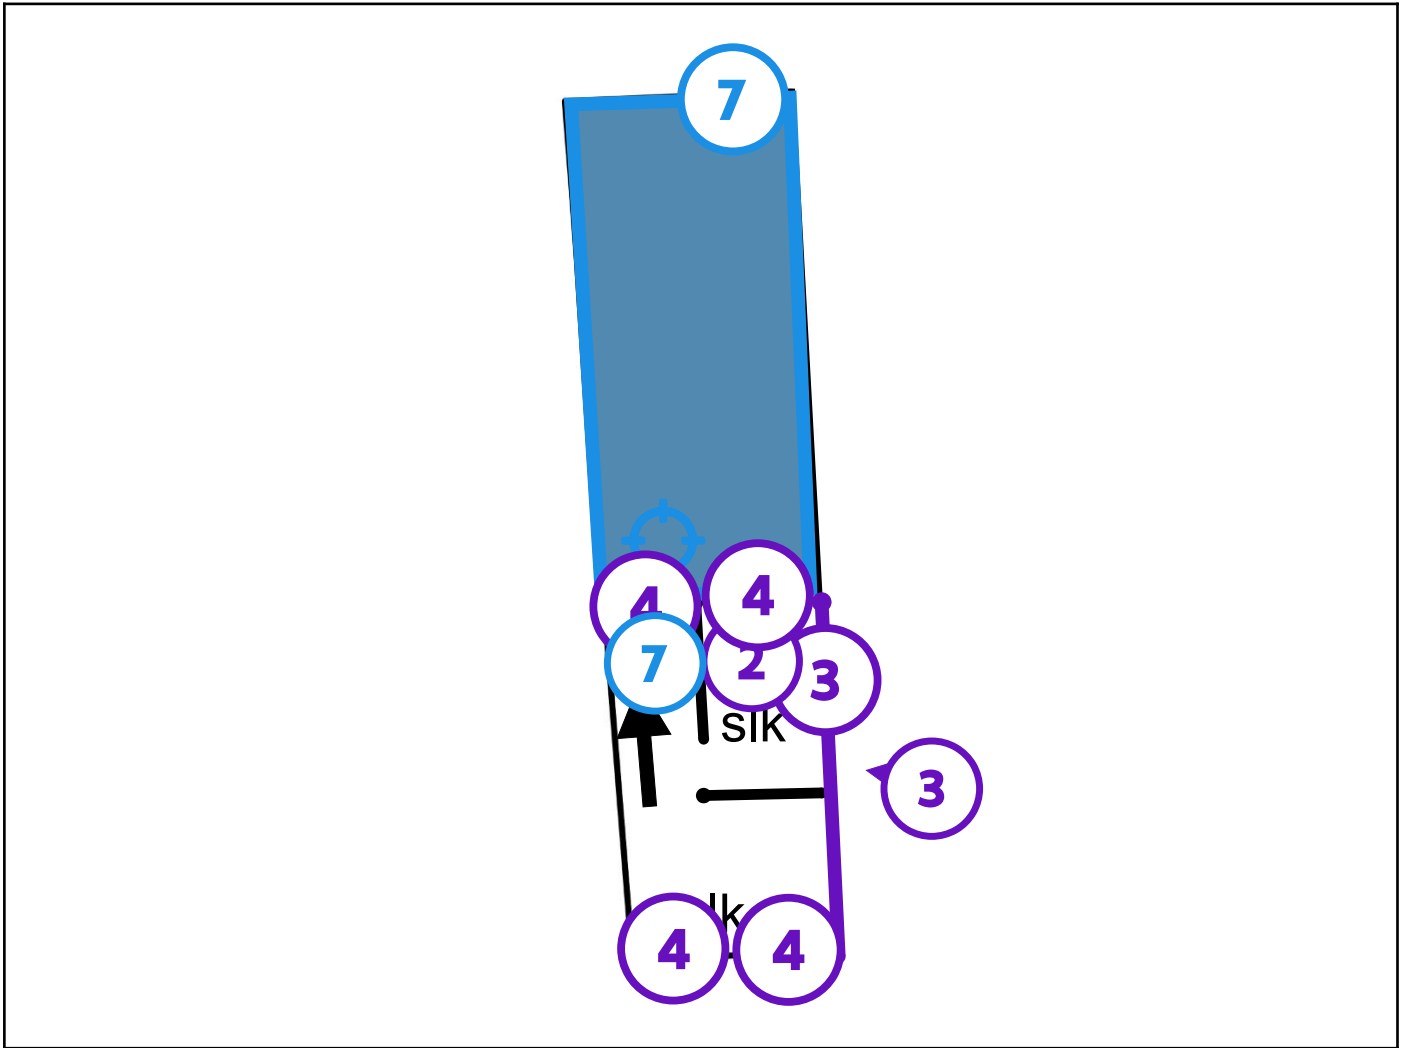
## Plan 1.2: nv1

Beschrijving	Type	Actie
2. raamtabletten in natuursteen	Advies	-
3. gevelpleister muur buurman	Advies	-
4. siliconen ramen	Advies	-
7. roofing dak achterbouw en tuinhuisje	Geen asbest	-
7.1 Code: 8932	Mengmonster	-

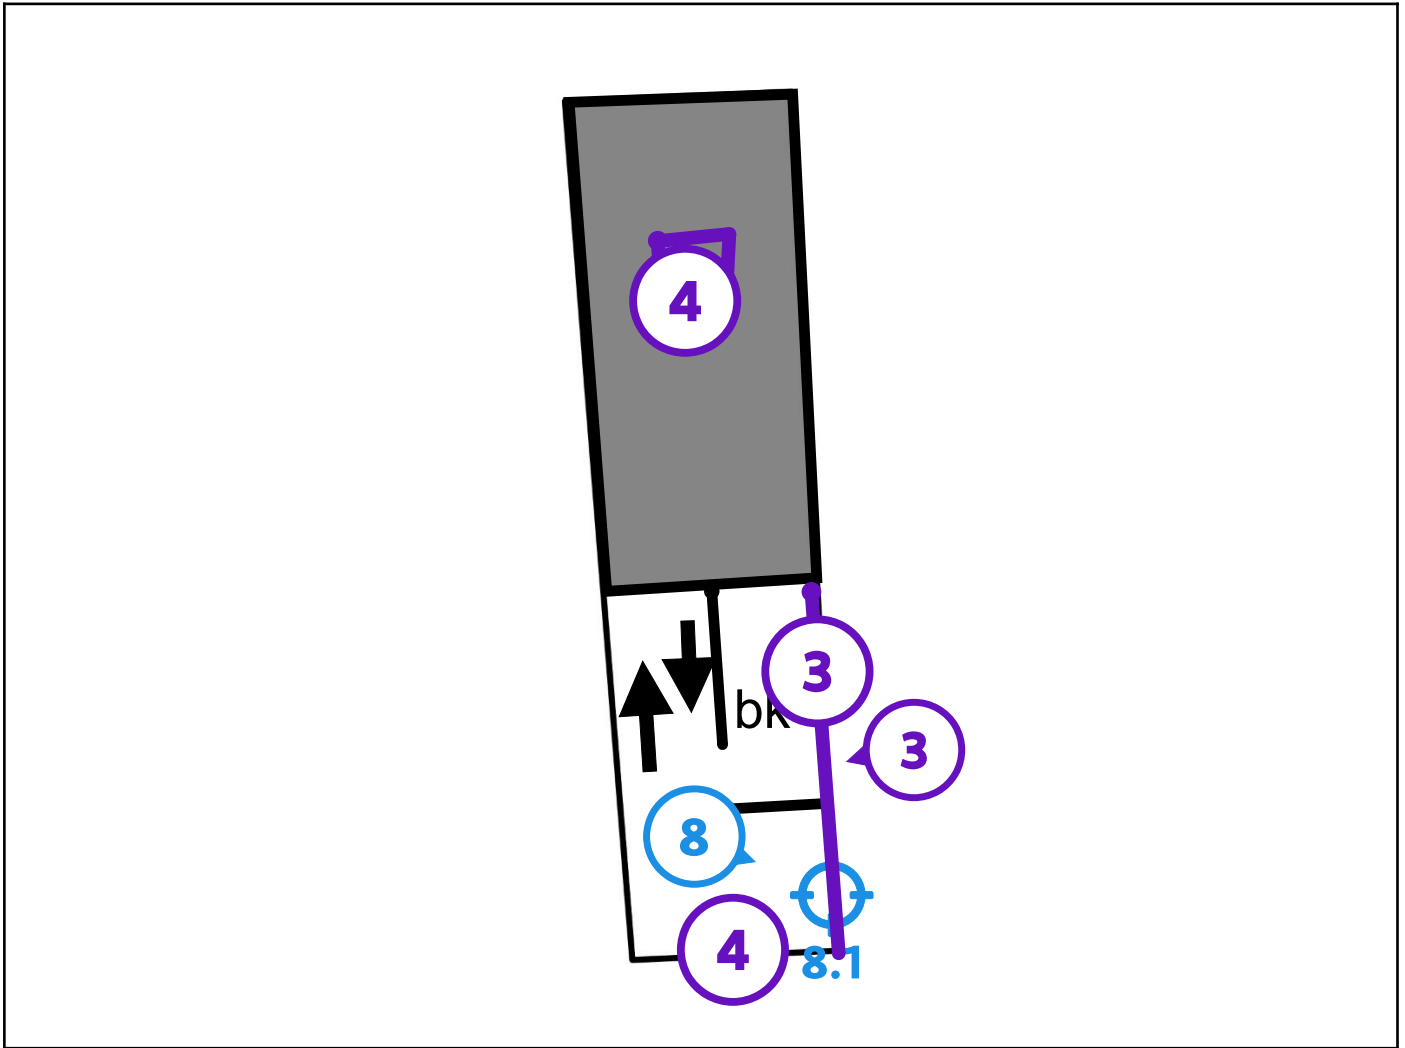
## Plan 1.3: nv2

Beschrijving	Type	Actie
3. gevelpleister muur buurman	Advies	-
4. siliconen ramen	Advies	-
8. pleister wanden	Geen asbest	-
8.1 Code: 8931	Mengmonster	-

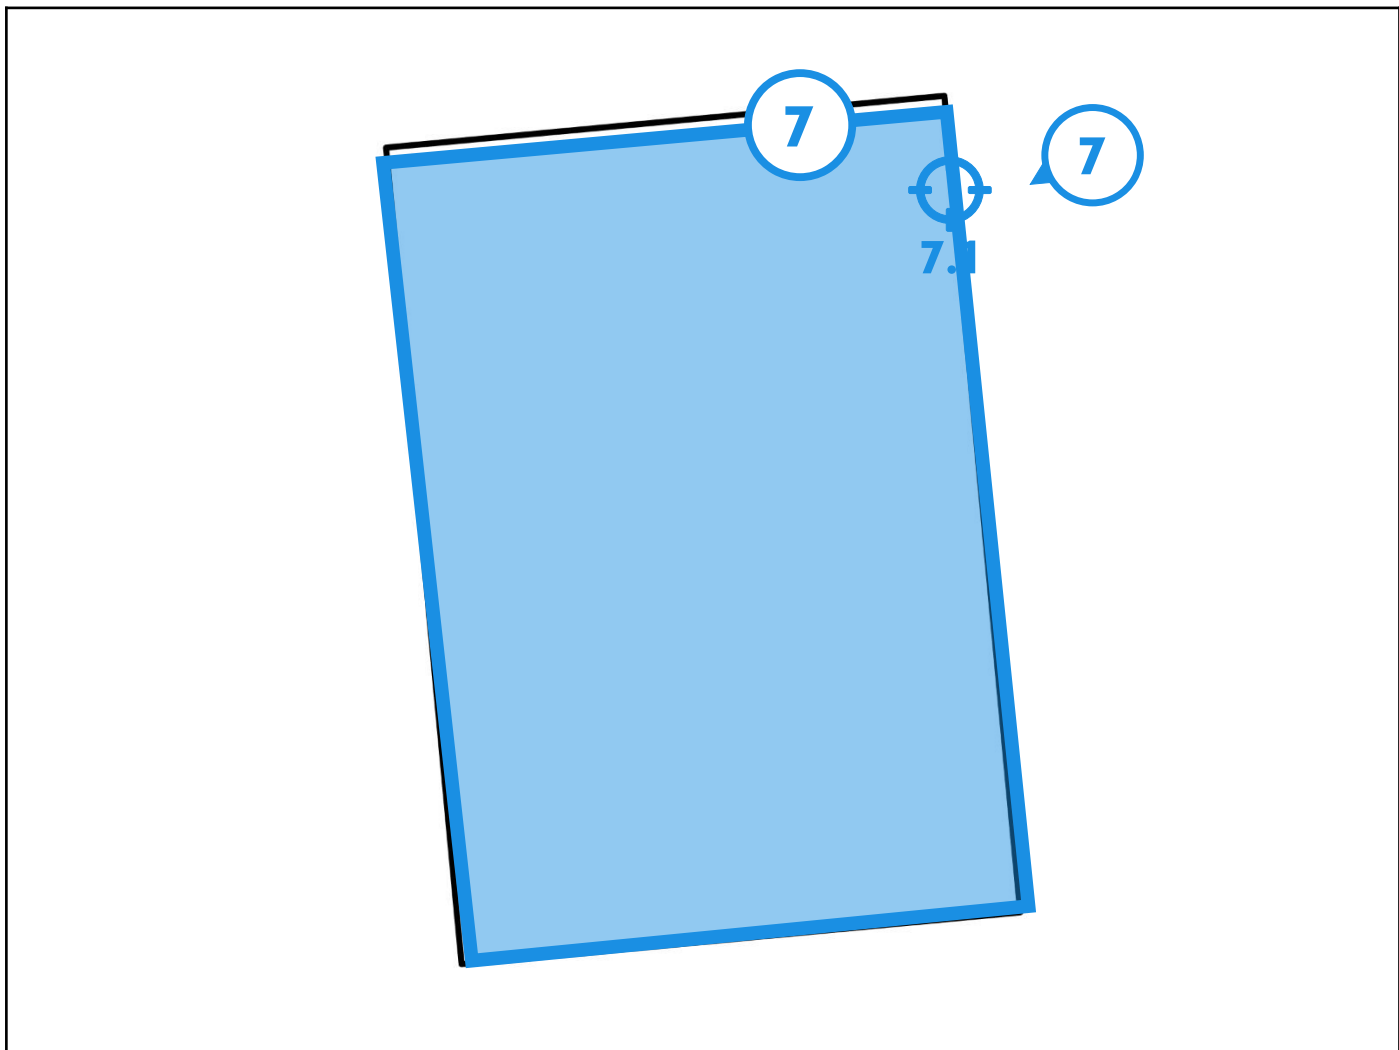
## Plan 2.2: tuinhuis dakenplan

Beschrijving	Type	Actie
7. roofing dak achterbouw en tuinhuisje	Geen asbest	-
7.1 Code: 8932	Mengmonster	-

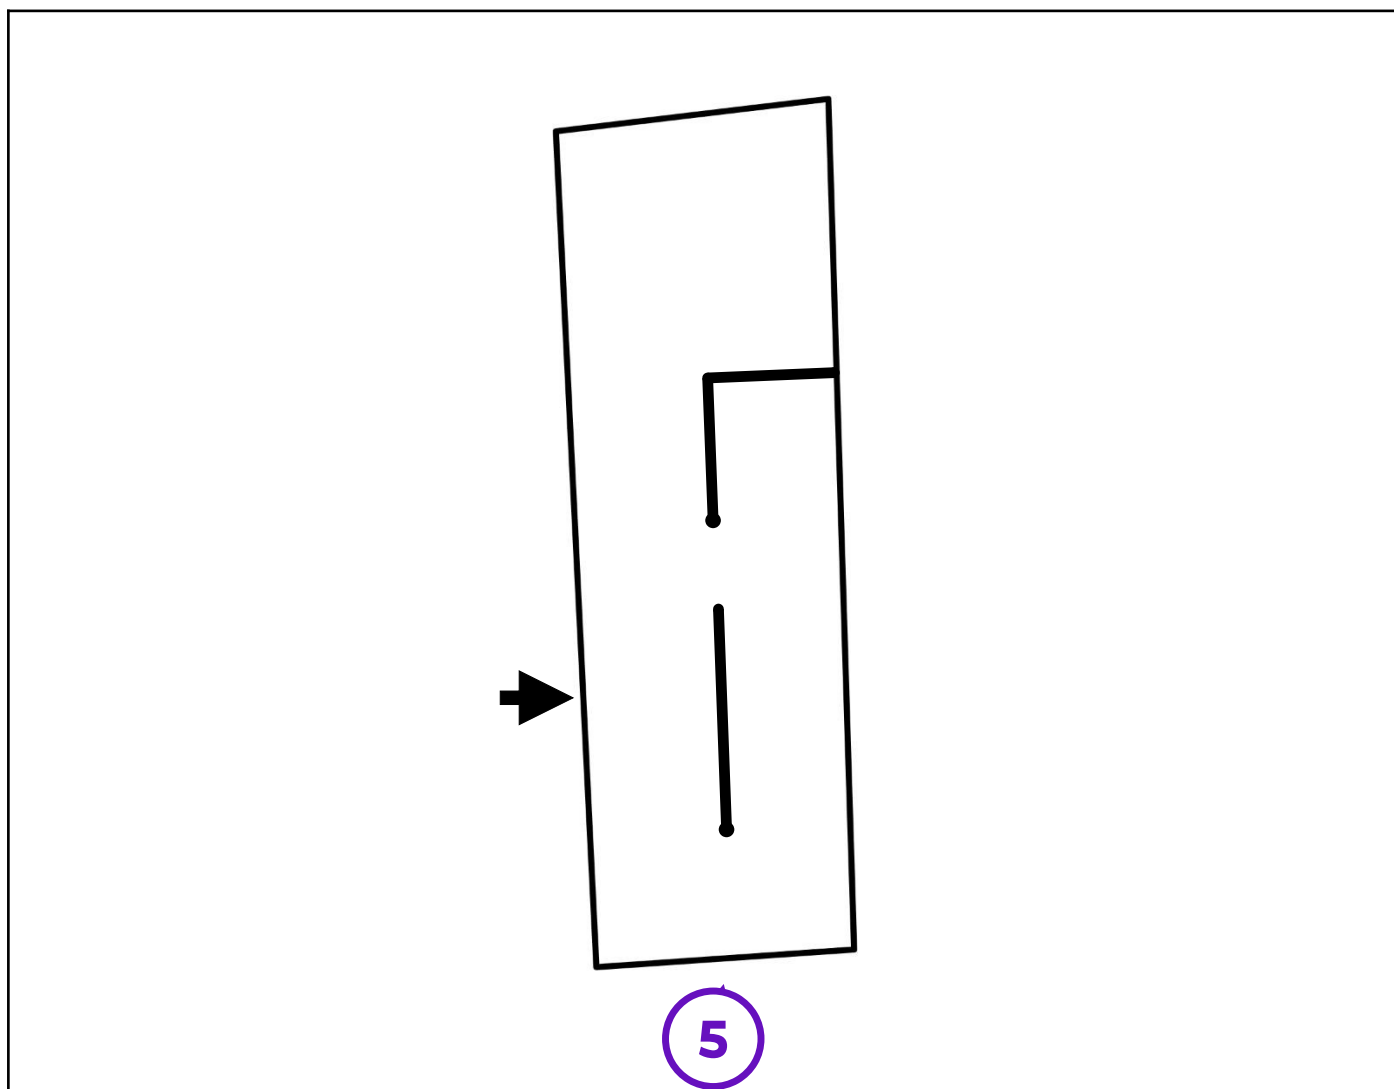
## Plan 3.1: Bijgebouw plan

Beschrijving	Type	Actie
5. bijgebouw	Advies	-
