# Asbestinventarisatetest

Gomar Vandewielelaan 64, 9600 Ronse

Attestnummer : 20241216-000368.000

**Niet-asbestveilig**

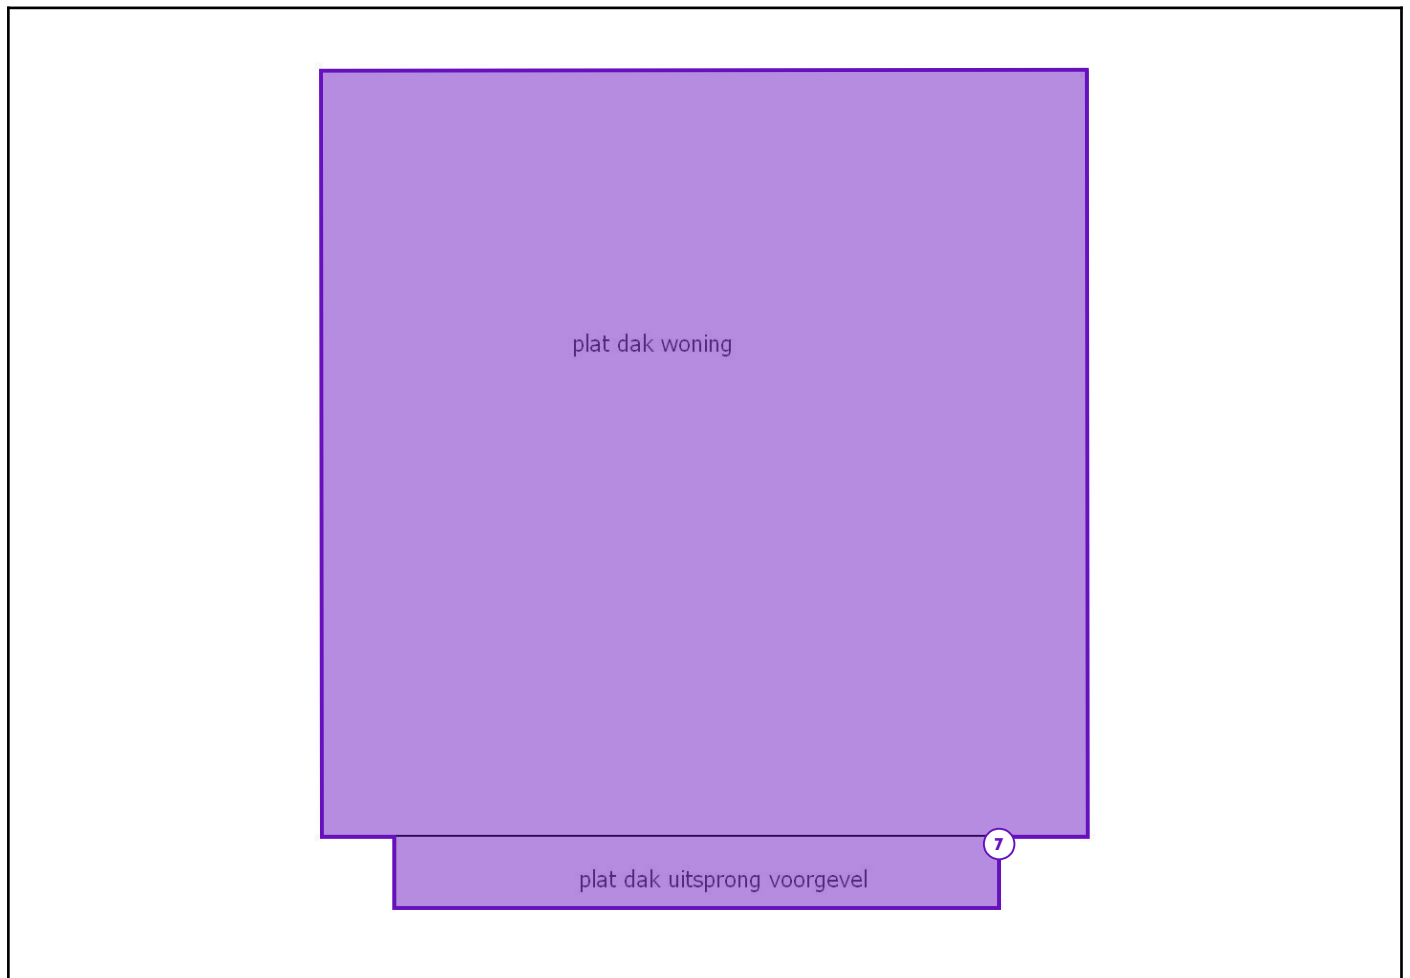
## Plan 1.10: plan daken

| Beschrijving | Type | Actie |
|---|---|---|
| 7. Plat dak woning | Beperking | - |
