# Asbestinventarisatattest

Langestraat 50, 3290 Diest

Attestnummer : 20250225-000070.000

**Niet-asbestveilig**

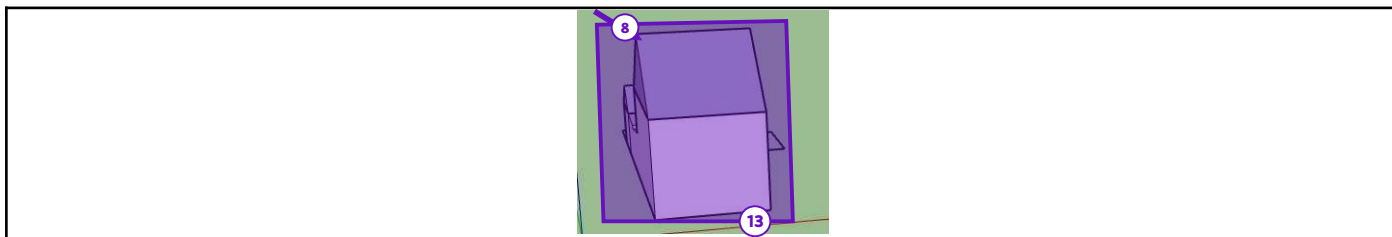
## Plan 1.1: vooraanzicht

| Beschrijving | Type | Actie |
|---|---|---|
| 8. Schoorsteen rookgaskanaal | Beperking | - |
| 13. Auditief onderzoek | Advies | - |

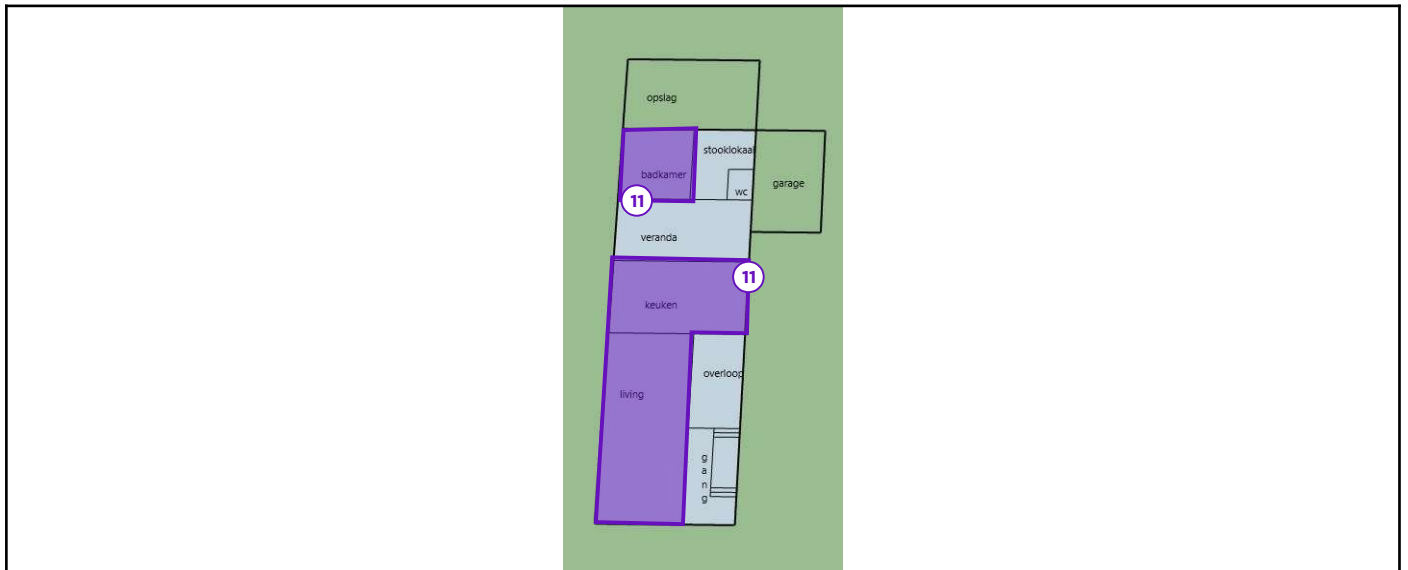
## Plan 1.2: gelijkvloers

| Beschrijving | Type | Actie |
|---|---|---|
| 11. valse plafond | Advies | - |

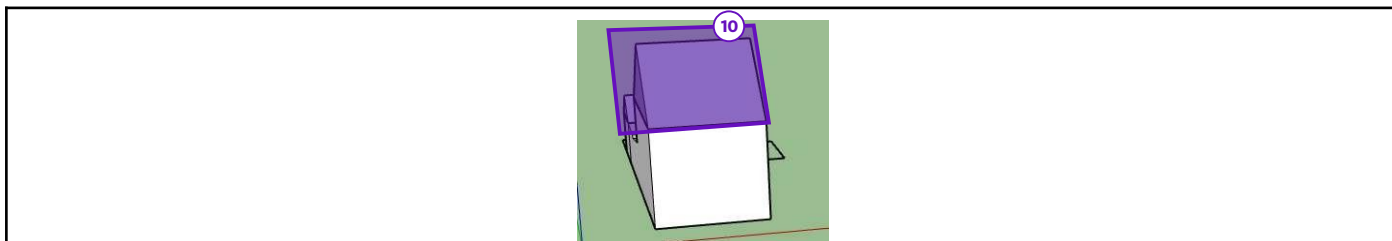
## Plan 1.17: vooraanzicht

| Beschrijving | Type | Actie |
|---|---|---|
| 10. Geen onderdak aanwezig | Advies | - |

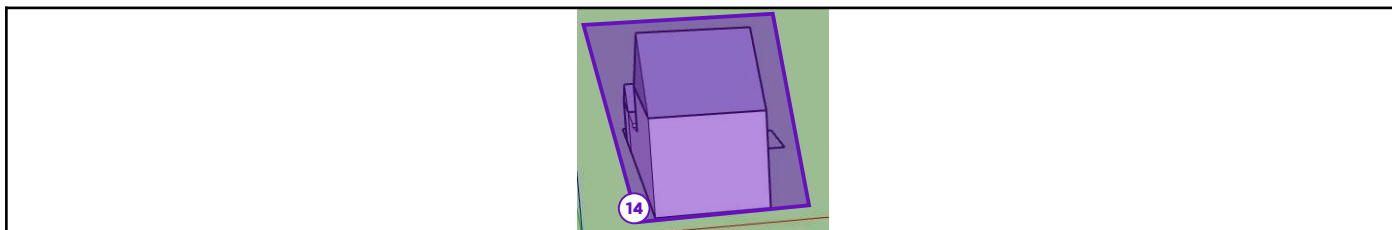
## Plan 1.18: vooraanzicht

| Beschrijving | Type | Actie |
|---|---|---|
| 14. Pakkingen/dichtingen leidingen radiatoren | Advies | - |

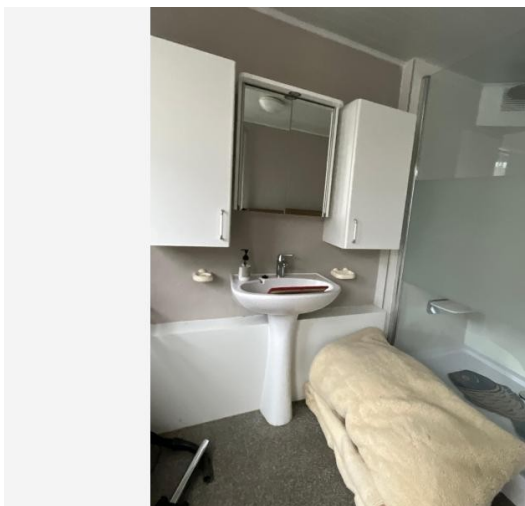
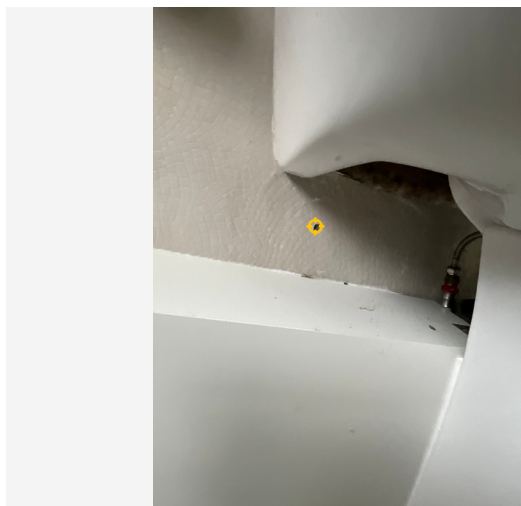
## Fiche 15: Pleisterwerk muren

Geen asbest

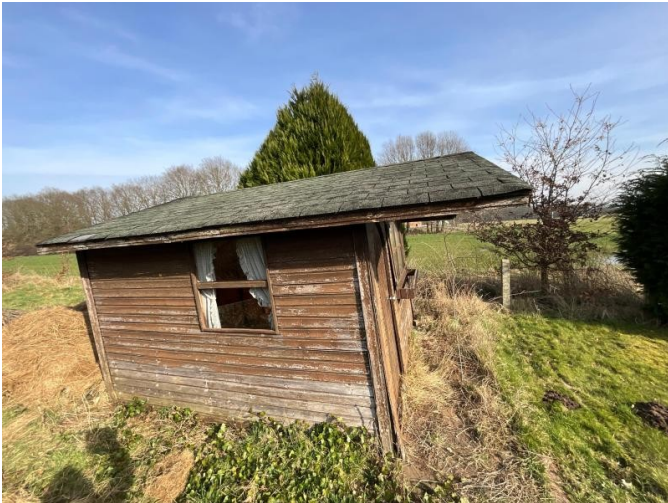
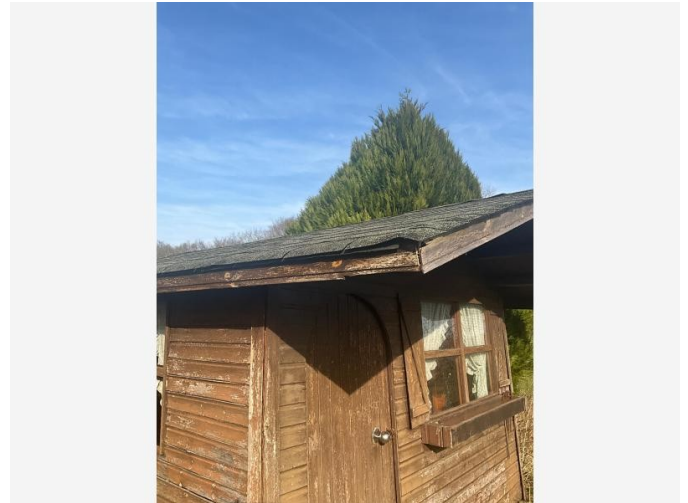
## Fiche 17: Roofing plat dak

Geen asbest

| Opmerking | Deze oppervlakte, volumes en gewichten zijn niet gemeten, maar geschat op basis van een benadering van de aanwezige roofing (de opgegeven hoeveelheden mogen niet gebruikt worden als maatstaf voor heffingen). Om gevolgschade en lekkages te voorkomen en niet destructief te werk te gaan, is alleen de toplaag bemonsterd. We kunnen geen uitspraak doen over de onderliggende lagen. Bij renovatie of sloop dient er een destructief onderzoek uitgevoerd te worden van de roofing. |

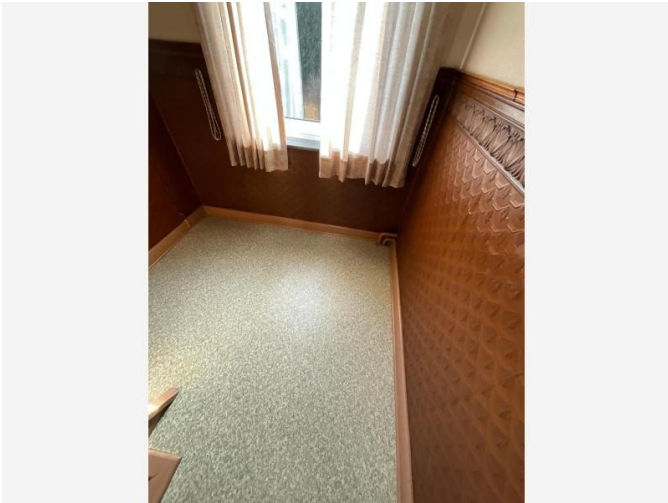
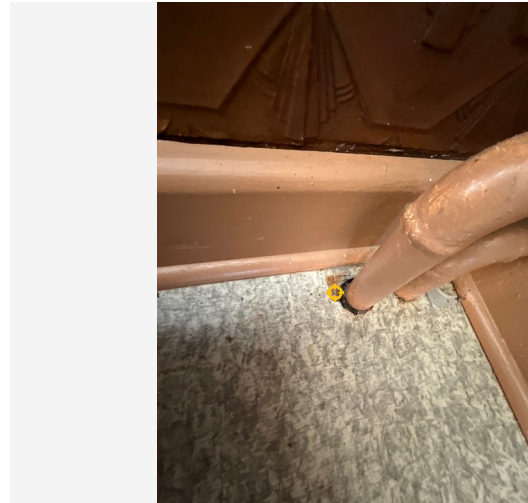
## Fiche 18: vloerzeil eerste verdiep

Geen asbest

| Opmerking | Deze oppervlakte is niet gemeten geweest meer een schatting bij benadering voor alle aanwezige vinylvloeren, deze hoeveelheid mag niet gebruikt worden als maatstaf van heffing. |

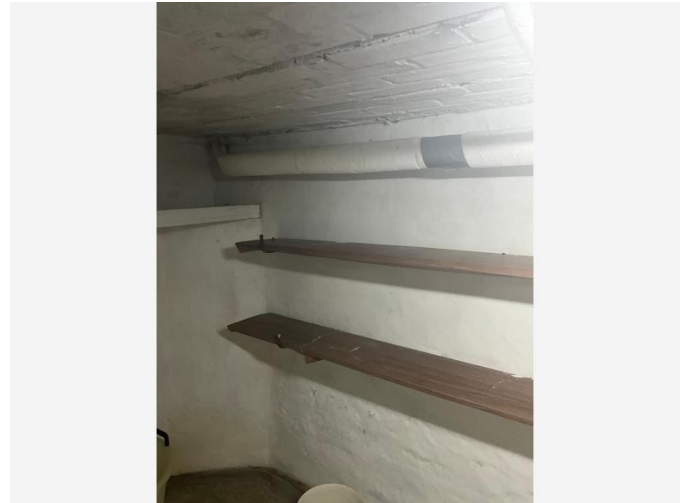
Detailfoto

### Conclusie

Geen asbest

| # | Type | Referentie | Resultaat |
|---|---|---|---|
| 20.1 | Mengmonster | Monster 8 leidingisolatie | Geen asbest |

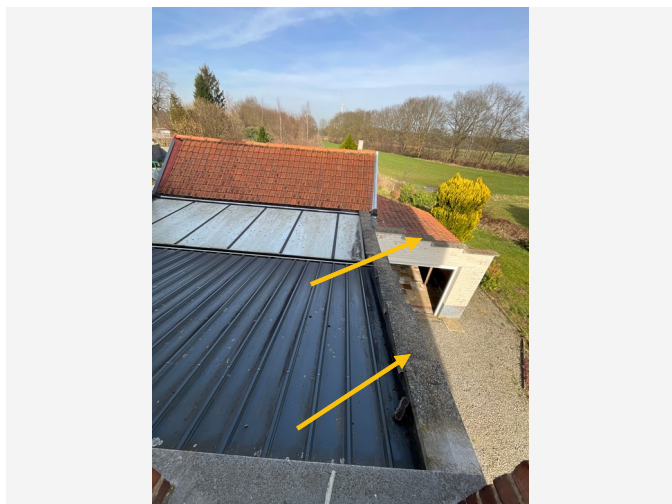
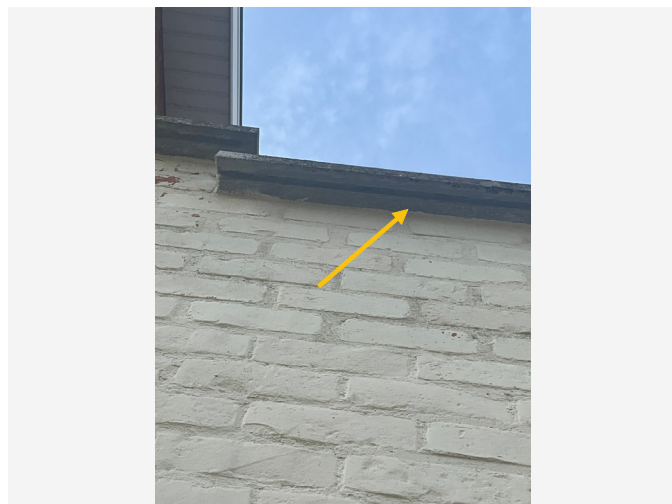
## Fiche 21: Deksteen

Geen asbest

| # | Type | Referentie | Resultaat |
|---|---|---|---|
| 21.1 | Puntmonster | Monster13 deksteen | Geen asbest |

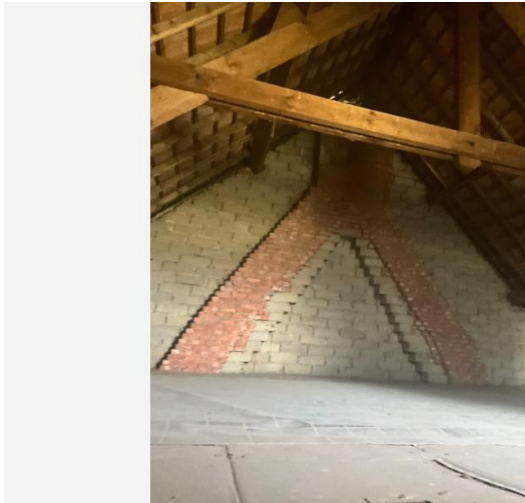
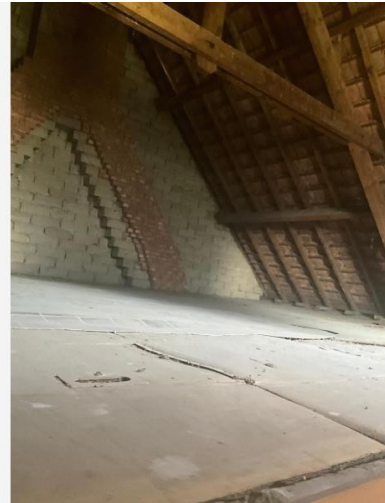
## Fiche 22: Vloerzeil zolder

Geen asbest

| # | Type | Referentie | Resultaat |
|---|---|---|---|
| 22.1 | Puntmonster | Monster3 vinyl zolder | Geen asbest |

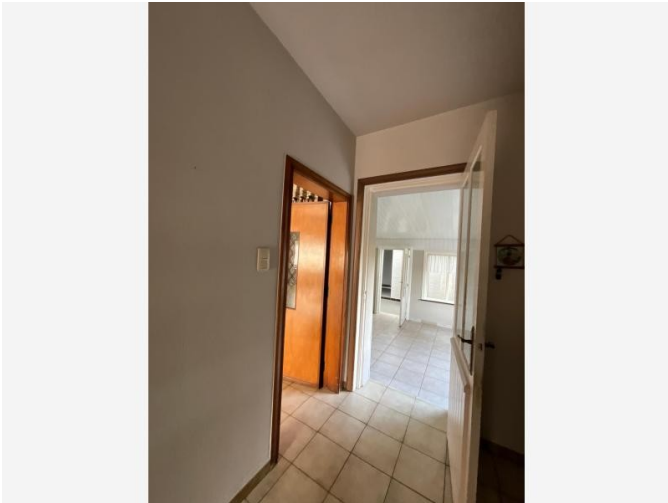
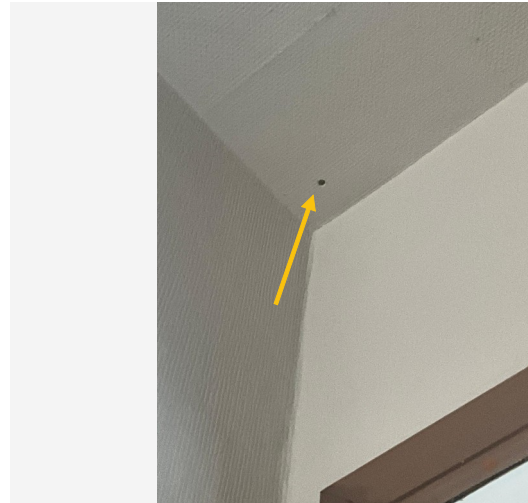
## Fiche 24: Pleisterwerk plafonds

Geen asbest

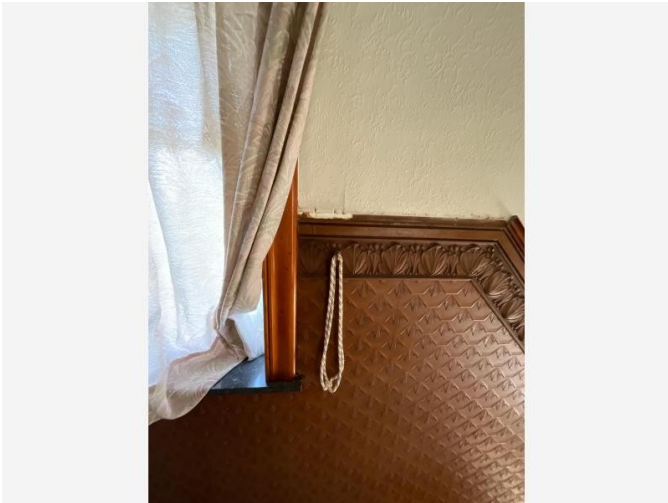
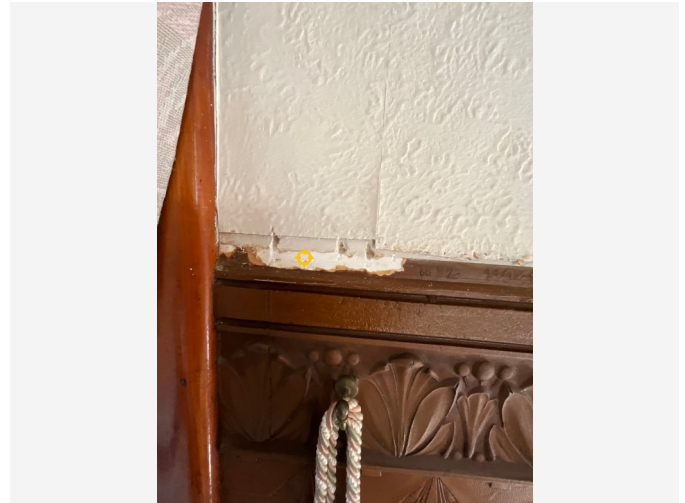
## Fiche 25: Lambrisering

Geen asbest
