Asbestinventarisatetest

Neerharenweg 32, 3620 Lanaken

Attestnummer : 20240725-000036.000

Uitgegeven op : 25.07.2024

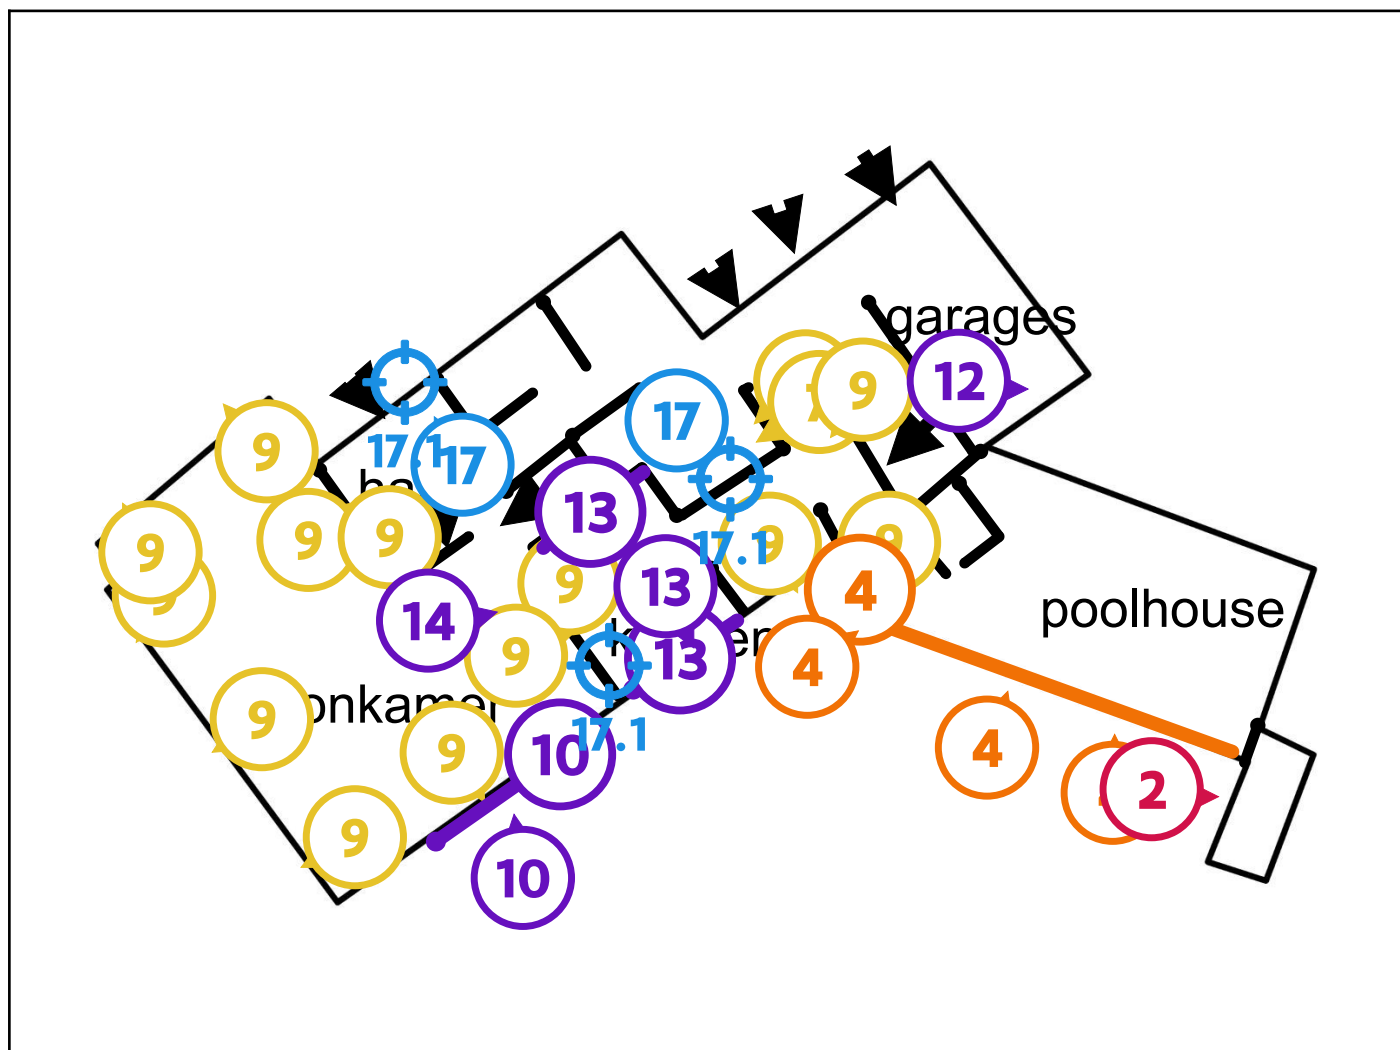
Plan 1.1: nv0

Beschrijving	Type	Actie
2. afval leien aan poolhouse	Asbestmateriaal	Dringend verwijderen
4. siliconen ramen en deur poolhouse	Asbestmateriaal	Verwijderen
5. bakeliet meterkast	Asbestmateriaal	Zorgvuldig beheren
7. 2 bakeliet zekeringskasten	Asbestmateriaal	Zorgvuldig beheren
9. bakeliet stopcontacten en schakelaars	Asbestmateriaal	Zorgvuldig beheren
10. siliconen houten ramen	Advies	-
12. plafonds	Advies	-

13. wandtegels keuken en badkamer in de mortel	Advies	-
14. linoleum vloertegels keuken	Advies	-
17. pleister wanden	Geen asbest	-
17.1 Code: r002427869	Mengmonster	-

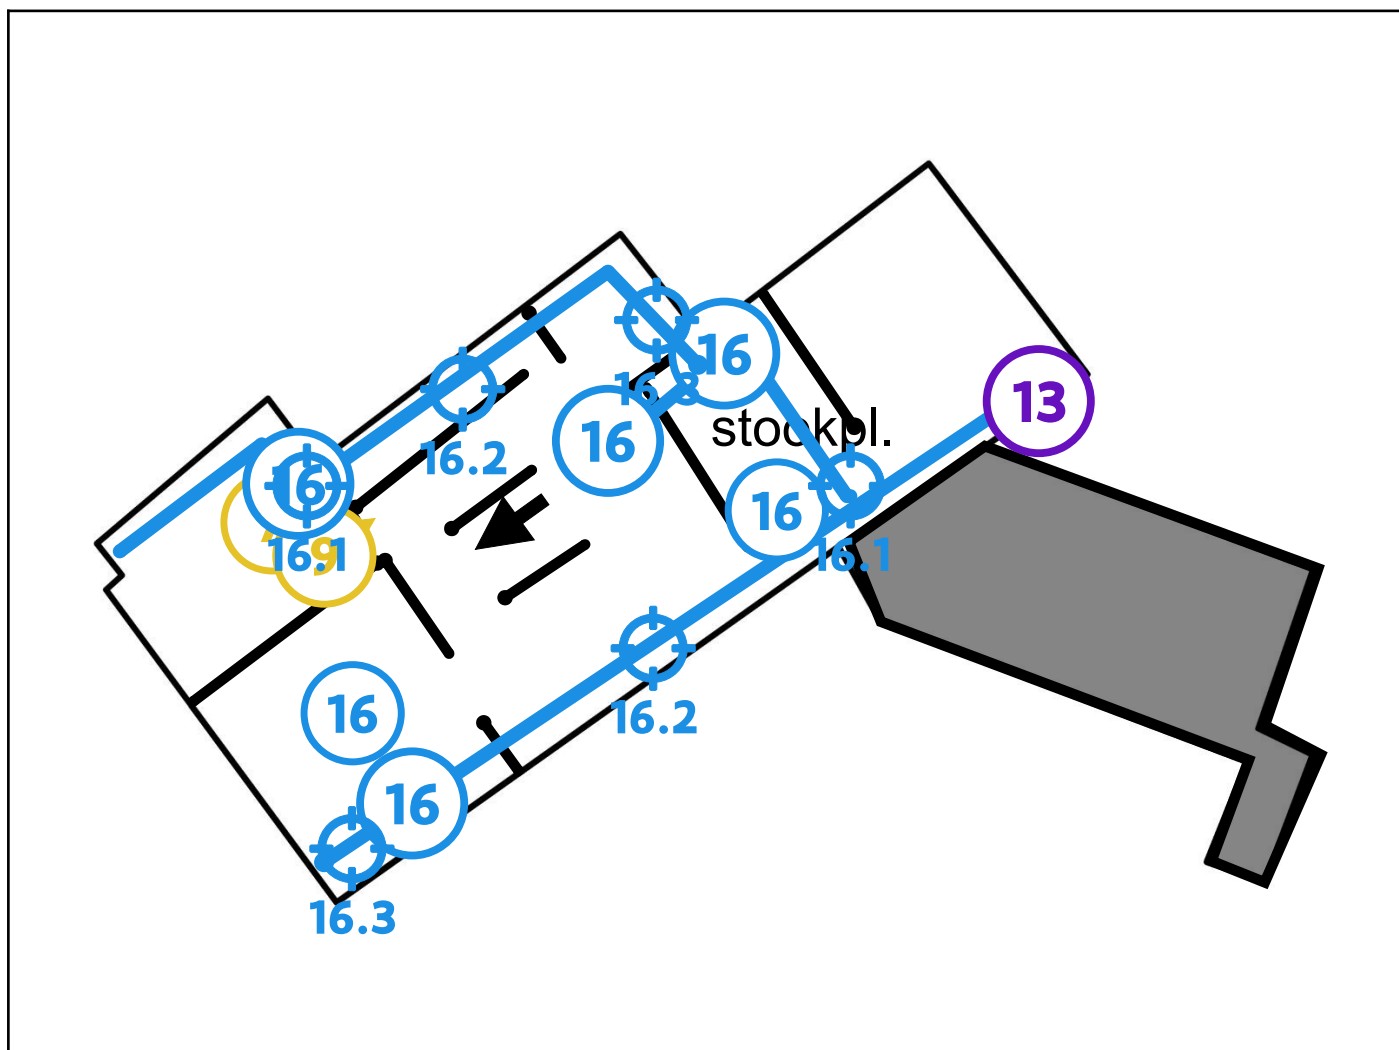
Plan 1.2: kelder

Beschrijving	Type	Actie
7. 2 bakeliet zekeringskasten	Asbestmateriaal	Zorgvuldig beheren
9. bakeliet stopcontacten en schakelaars	Asbestmateriaal	Zorgvuldig beheren
13. wandtegels keuken en badkamer in de mortel	Advies	-
16. gipskalkleidingen kelder	Geen asbest	-
16.1 Code: r002427868 bochten	Mengmonster	-
16.2 Code: r002428049 recht	Mengmonster	-
16.3 Code: r002428274 recht	Mengmonster	-

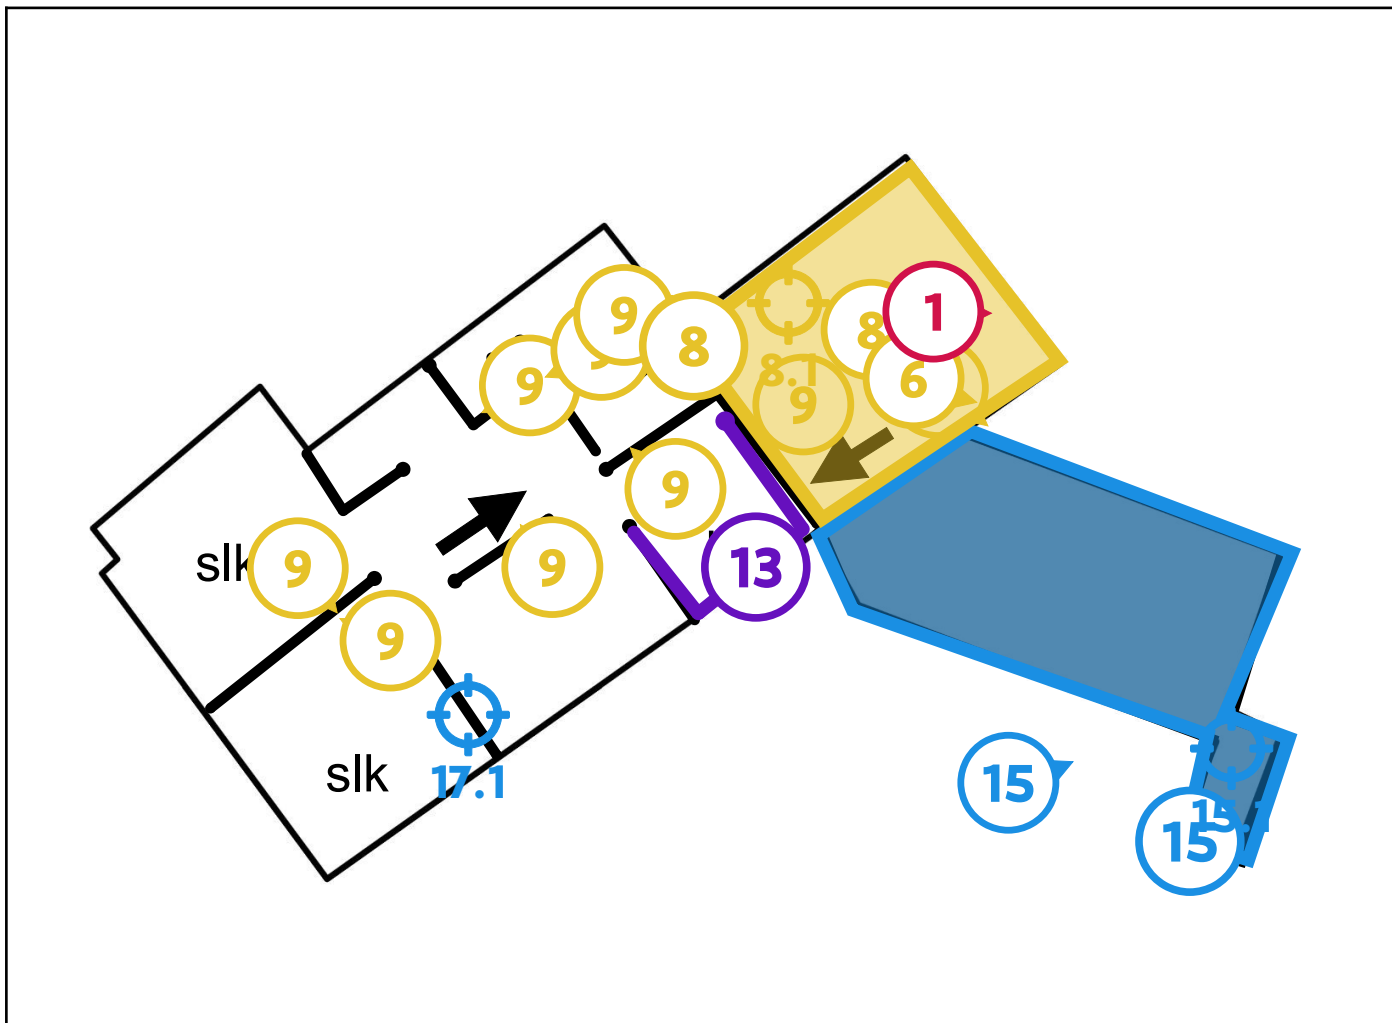
Plan 1.3: nv1

Beschrijving	Type	Actie
1. afval vloertegels nv 1	Asbestmateriaal	Dringend verwijderen
6. zwart antidreunplaatje onder lavabo	Asbestmateriaal	Zorgvuldig beheren
8. vloertegels + zwarte tegellijm nv 1	Asbestmateriaal	Zorgvuldig beheren
8.1 Code: r002427847	Puntmonster	-
9. bakeliet stopcontacten en schakelaars	Asbestmateriaal	Zorgvuldig beheren
13. wandtegels keuken en badkamer in de mortel	Advies	-
15. roofing dak poolhouse	Geen asbest	-

15.1 Code: r002427867	Puntmonster	-
17. pleister wanden	Geen asbest	-
17.1 Code: r002427869	Mengmonster	-

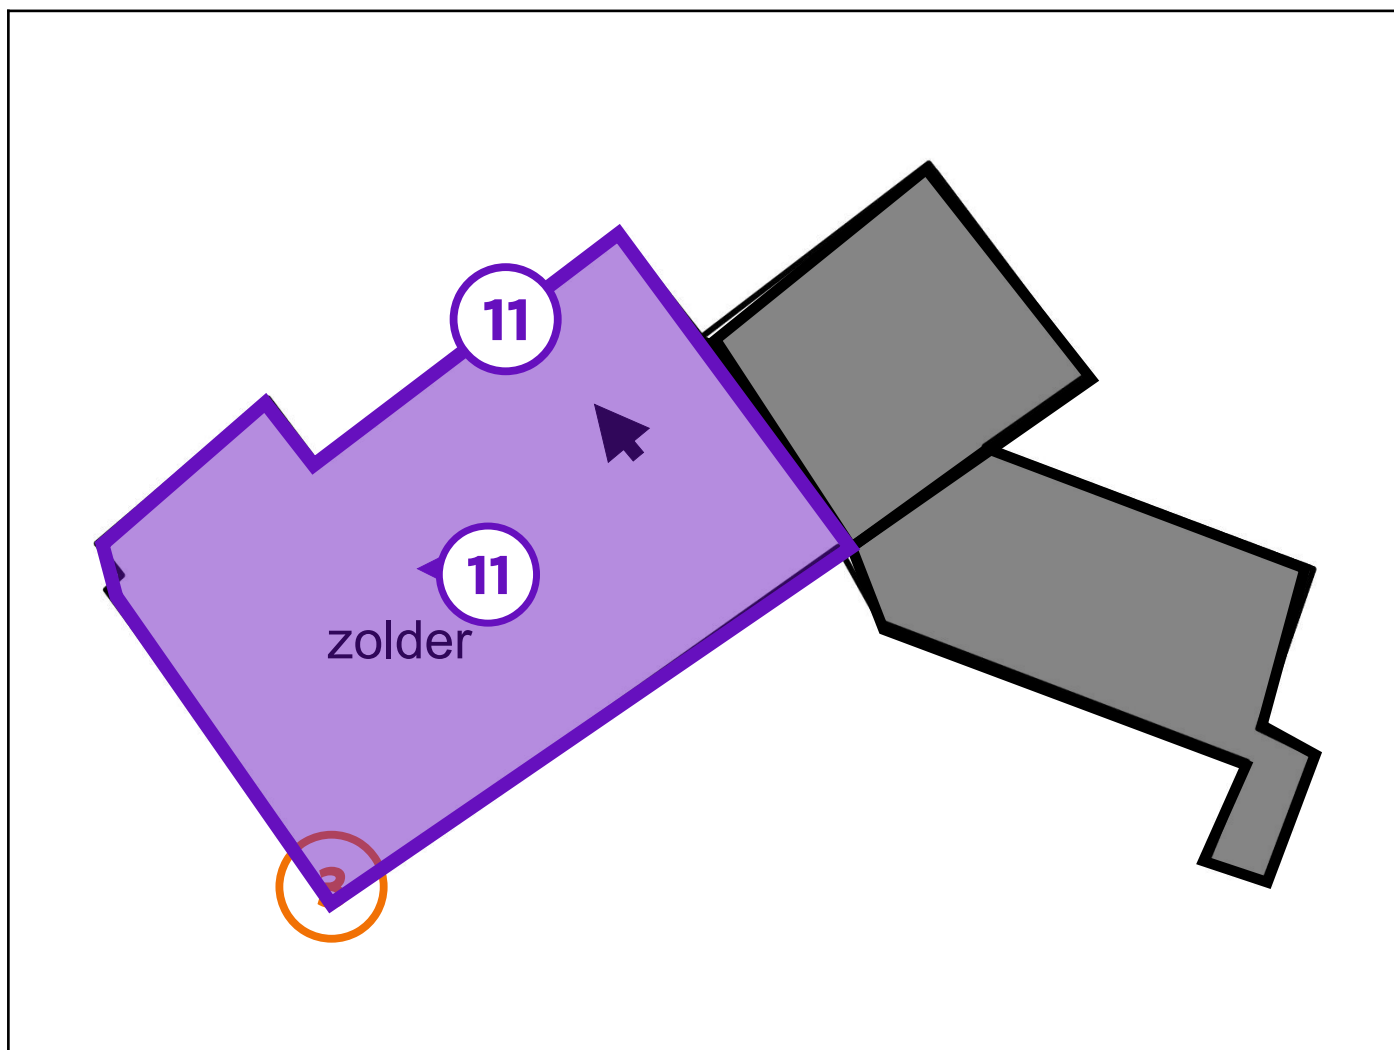
Plan 1.4: zolder

Beschrijving	Type	Actie
3. kunstleien dakbedekking	Asbestmateriaal	Verwijderen
11. papieren onderdak	Advies	-

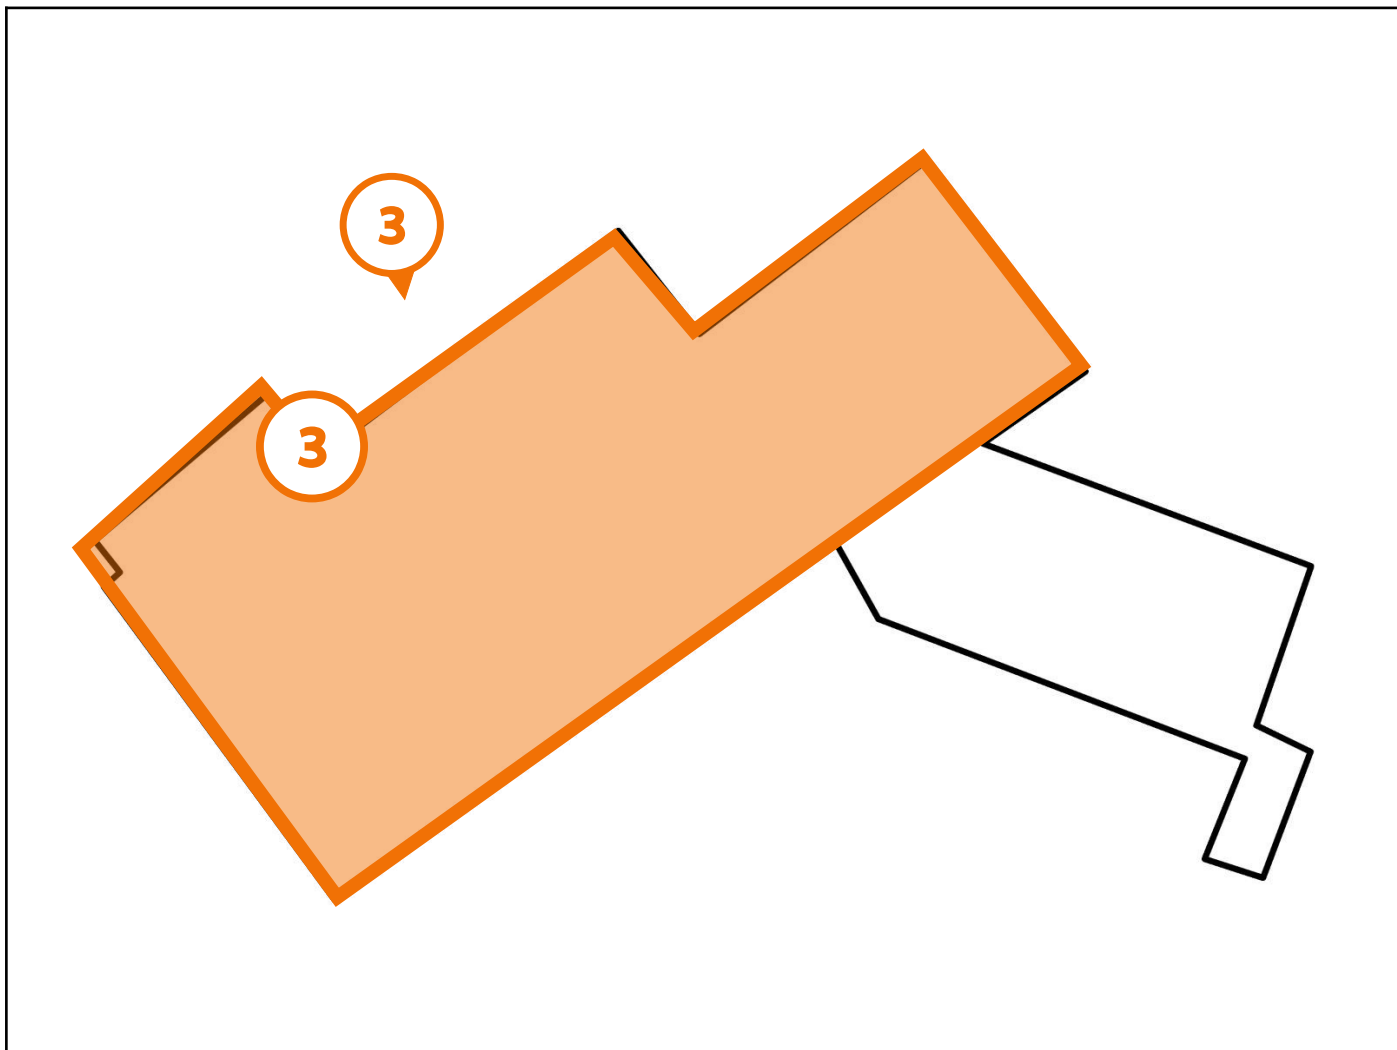
Plan 1.5: dakenplan

Beschrijving	Type	Actie
3. kunstleien dakbedekking	Asbestmateriaal	Verwijderen
