Asbestinventarisatetest

Damweg 40, 8340 Damme

Attestnummer : 20240507-000147.000

Uitgegeven op : 07.05.2024

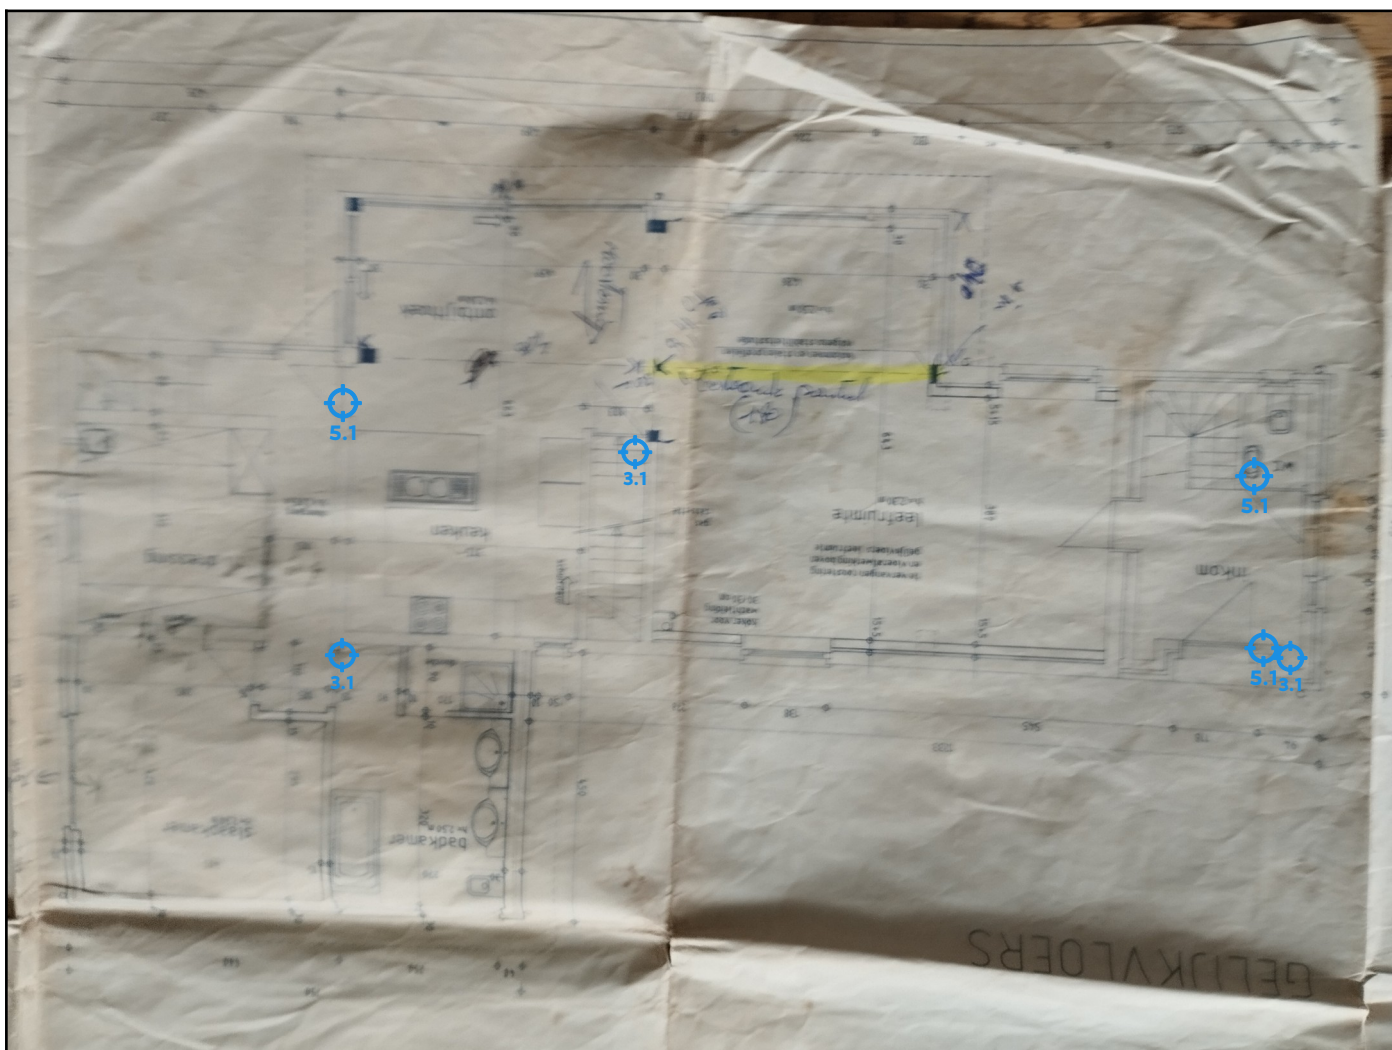
Plan 1.1: Grondplan GLV

Beschrijving	Type	Actie
3. 001 Pleister Wand	Geen asbest	-
3.1 Code: 001	Mengmonster	-
5. 002 Pleister Plafond	Geen asbest	-
5.1 Code: 002	Mengmonster	-

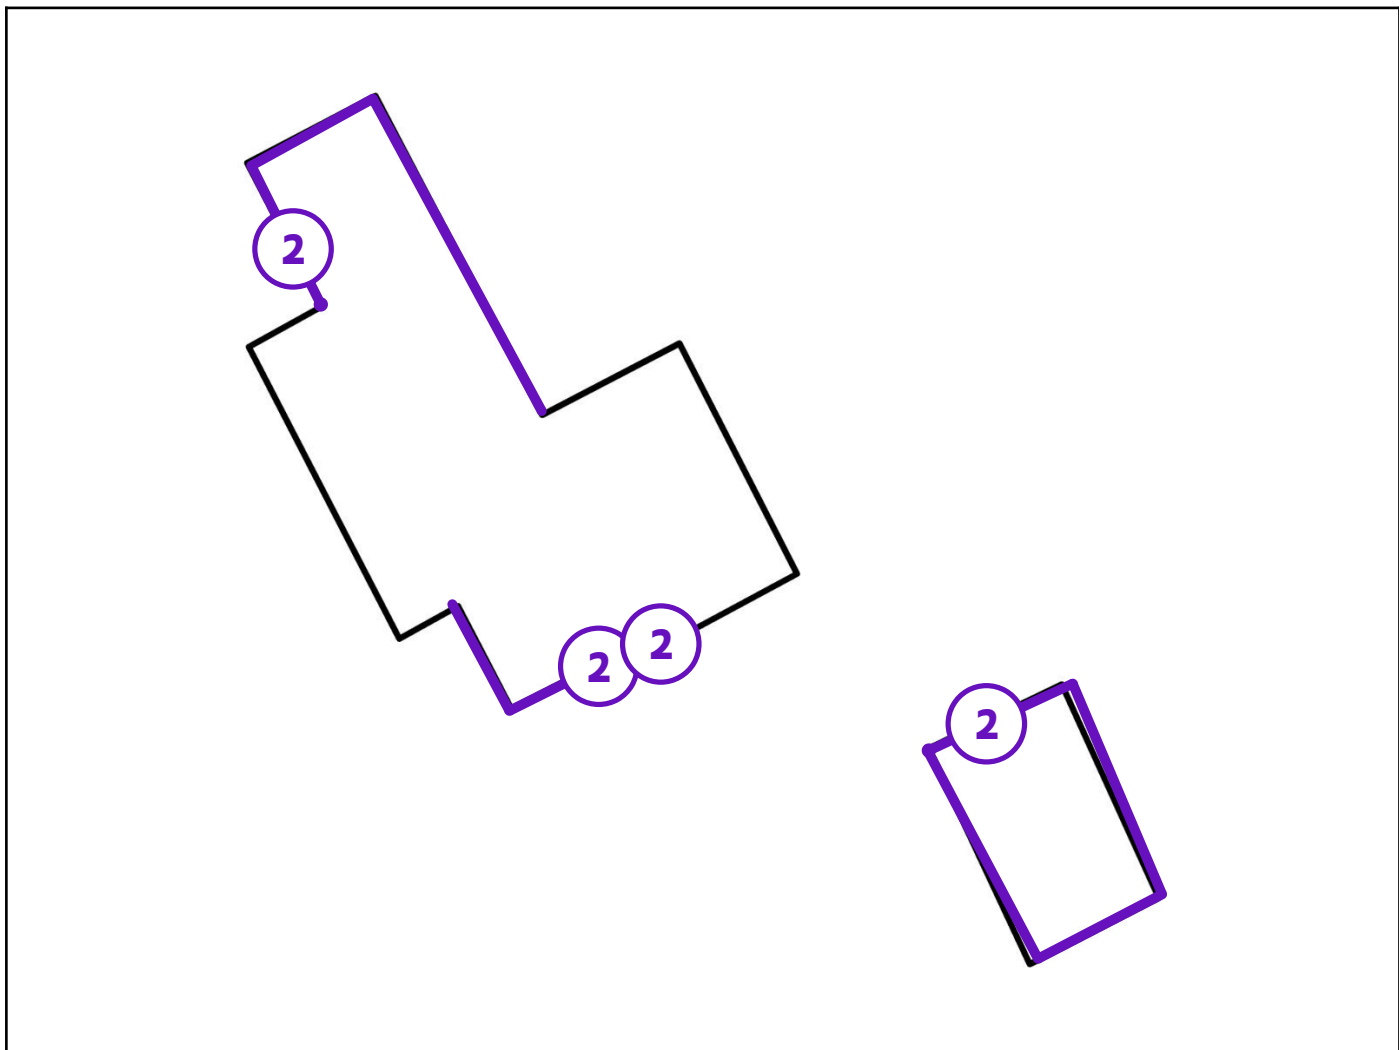
Plan 1.3: Aanduiding Crepi

Beschrijving	Type	Actie
2. Crepi buitengevels	Advies	-
