# Asbestinventarisatetest

Huzarenstraat 21, 3560 Lummen

Attestnummer : 20240927-000018.000

Uitgegeven op : 27.09.2024

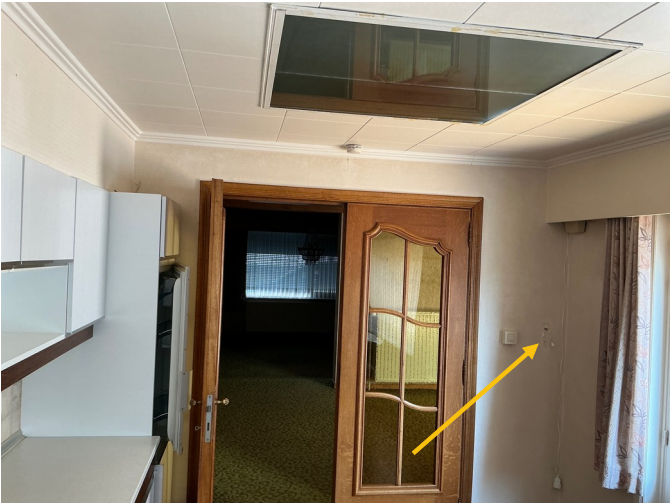
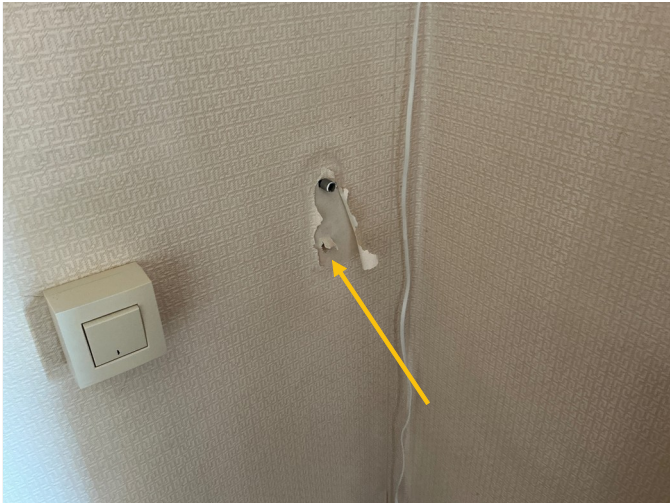
Geen asbest
