# Asbestinventarisatetest

Aarschotsesteenweg 158, 2230 Herselt

Attestnummer : 20240804-000037.000

**Niet-asbestveilig**

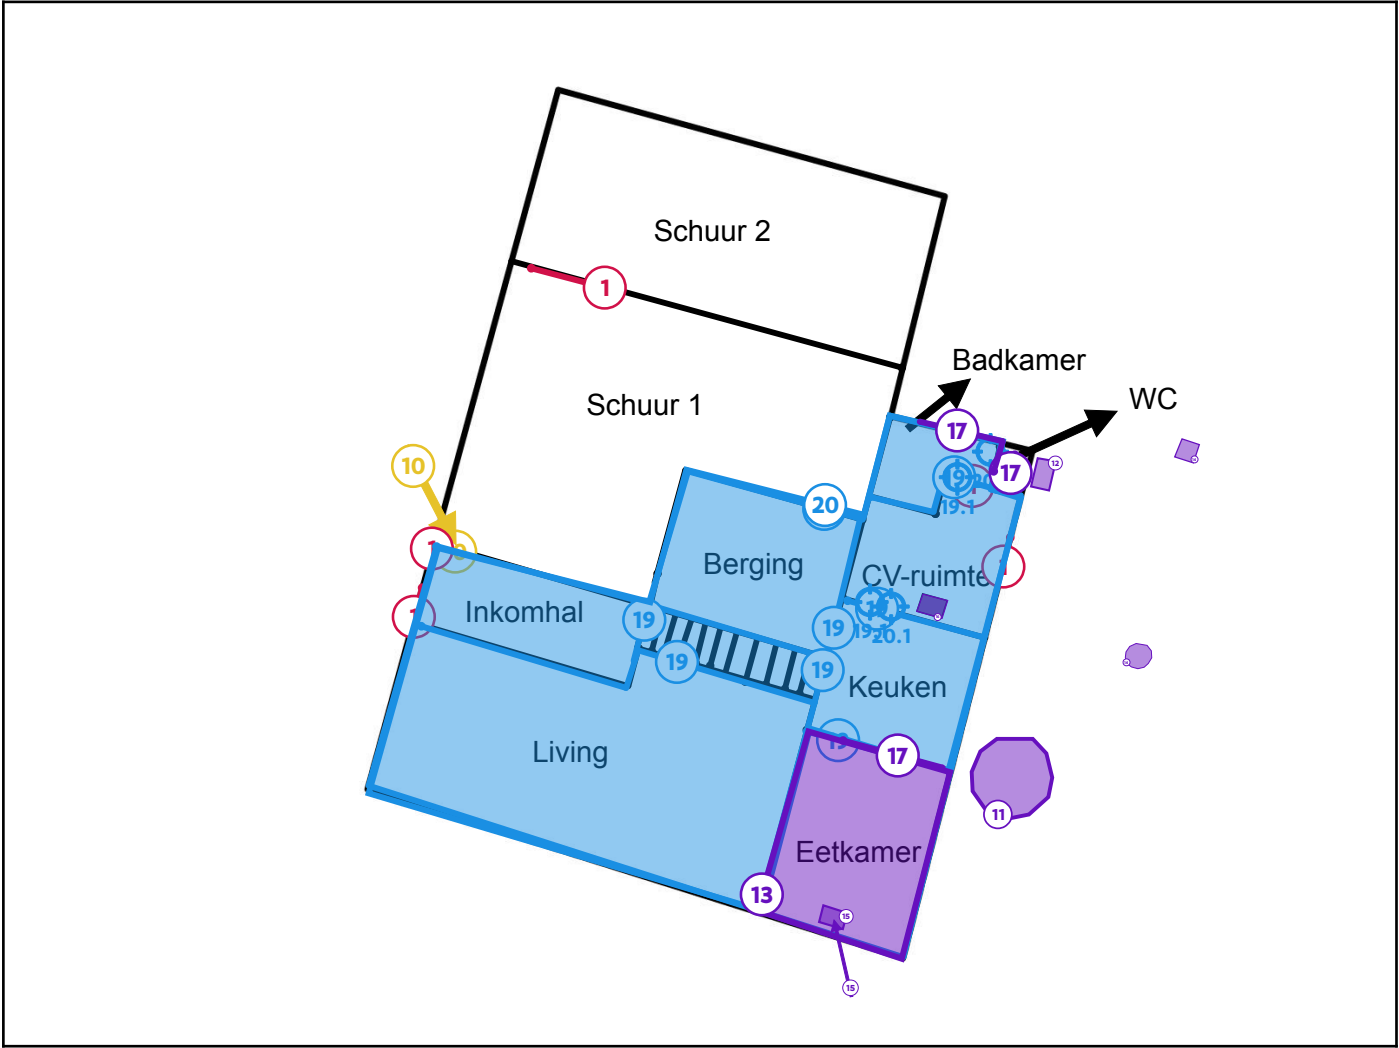
# Plan 1.2: Gelijkvloers

| Beschrijving | Type | Actie |
|---|---|---|
| 1. Mastiek oude ramen | Asbestmateriaal | Dringend verwijderen |
| 10. Bakeliet elektrisch materiaal | Asbestmateriaal | Zorgvuldig beheren |
| 11. Ronde put achter woning | Beperking | - |
| 12. Vierkante put achter woning | Beperking | - |

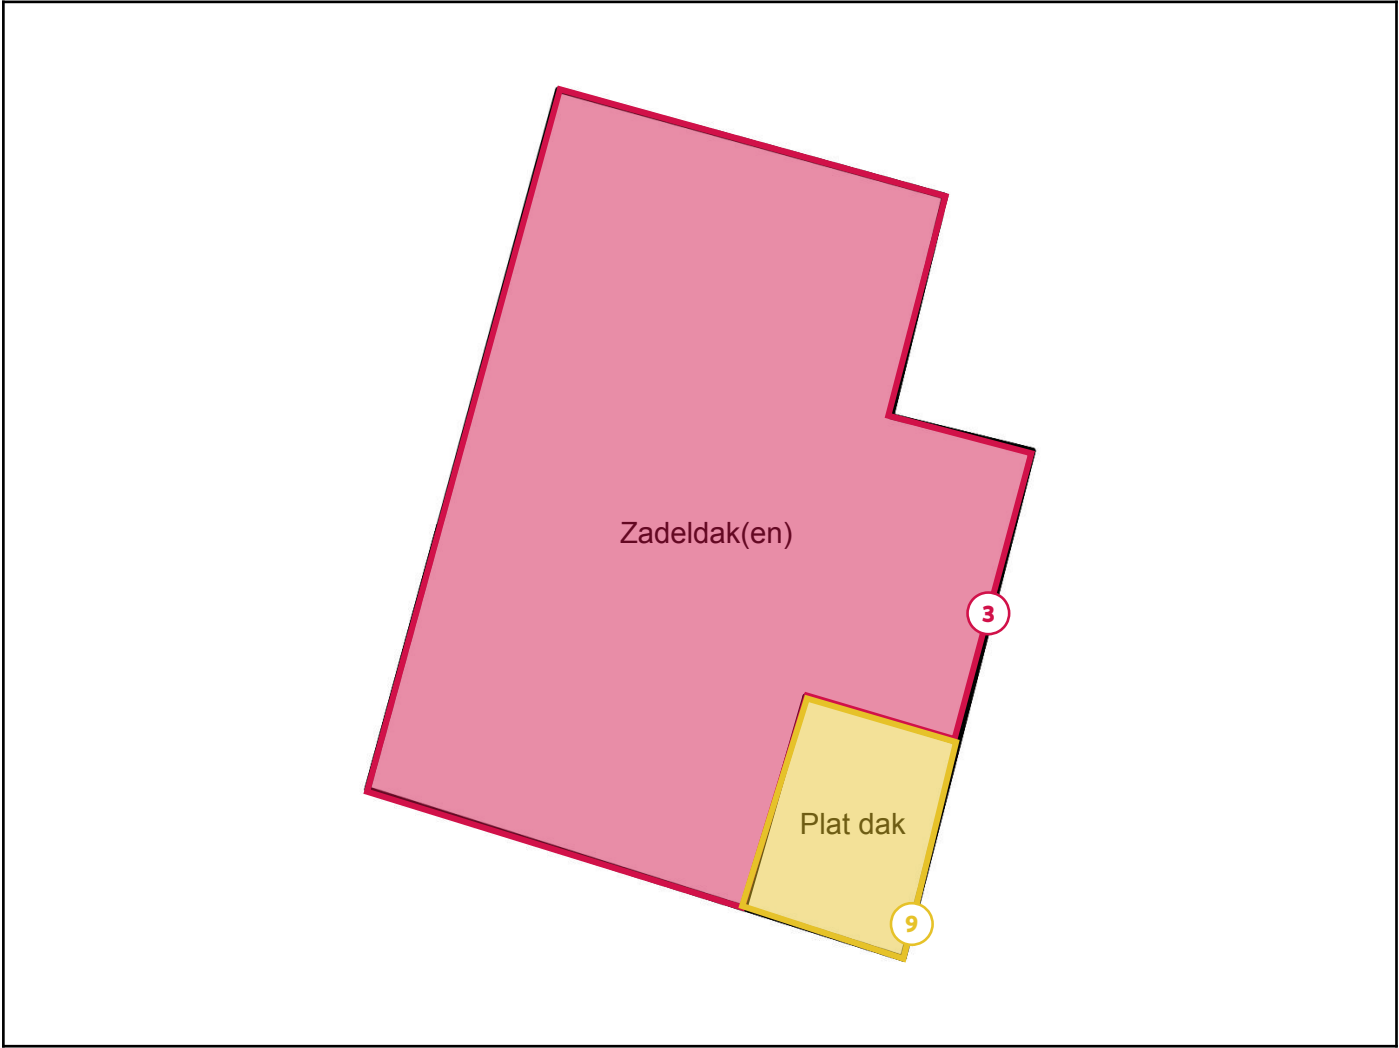
# Plan 1.5: Dakenplan

| Beschrijving | Type | Actie |
|---|---|---|
| 9. Roofing plat dak boven eetkamer | Asbestmateriaal | Zorgvuldig beheren |

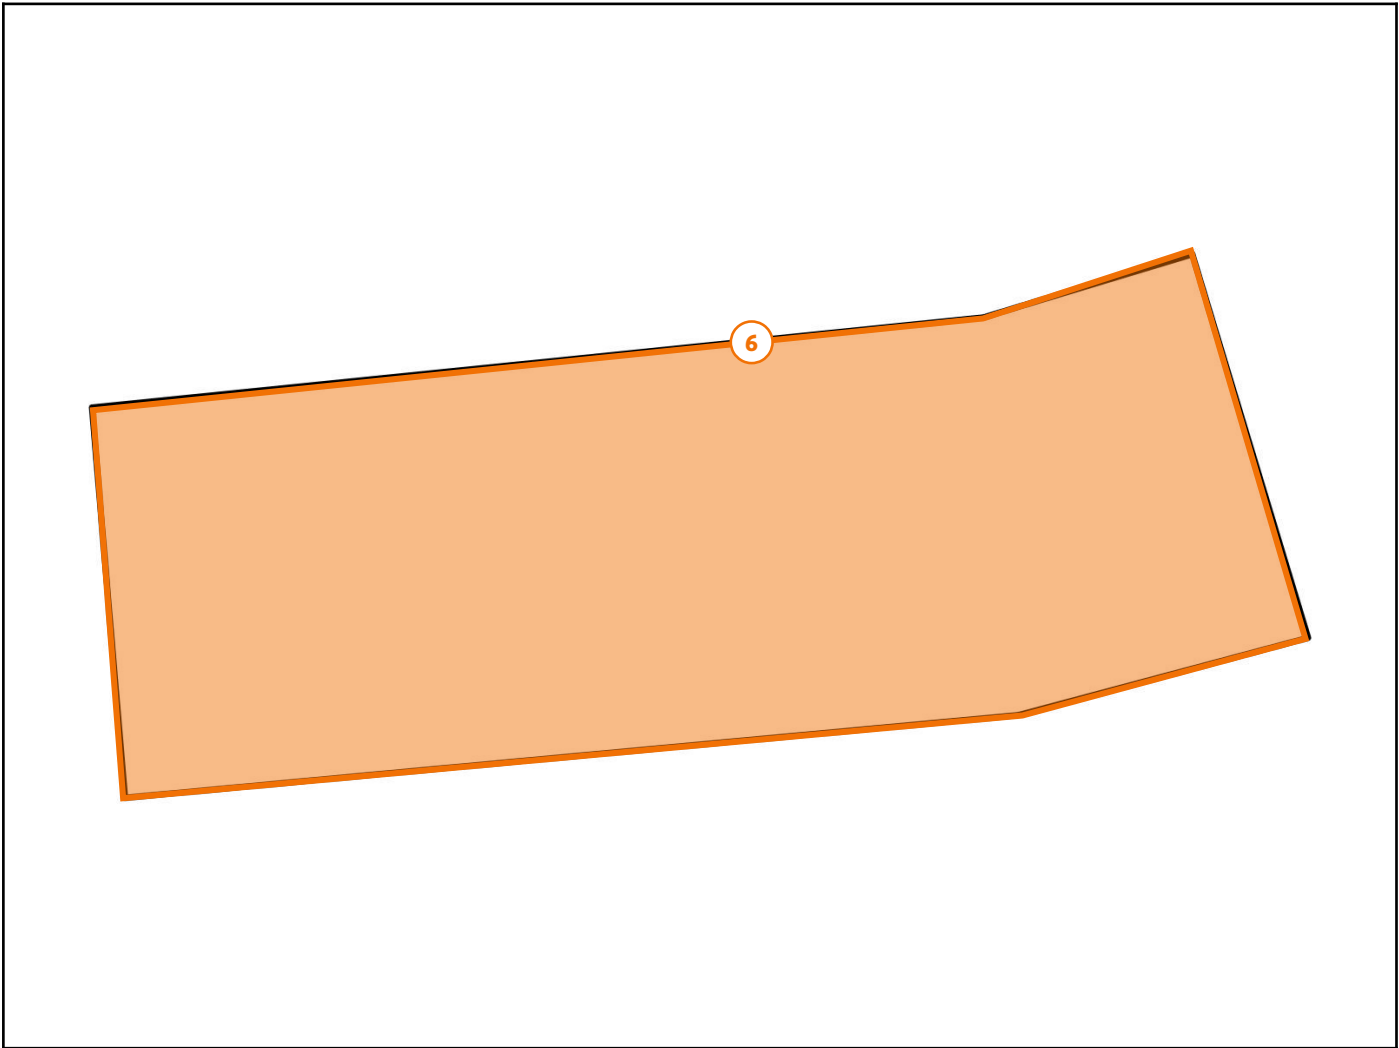
## Plan 2.2: Dak bijgebouw 1

| Beschrijving | Type | Actie |
|---|---|---|
| 6. Golfplaten dak bijgebouw 1 | Asbestmateriaal | Verwijderen |

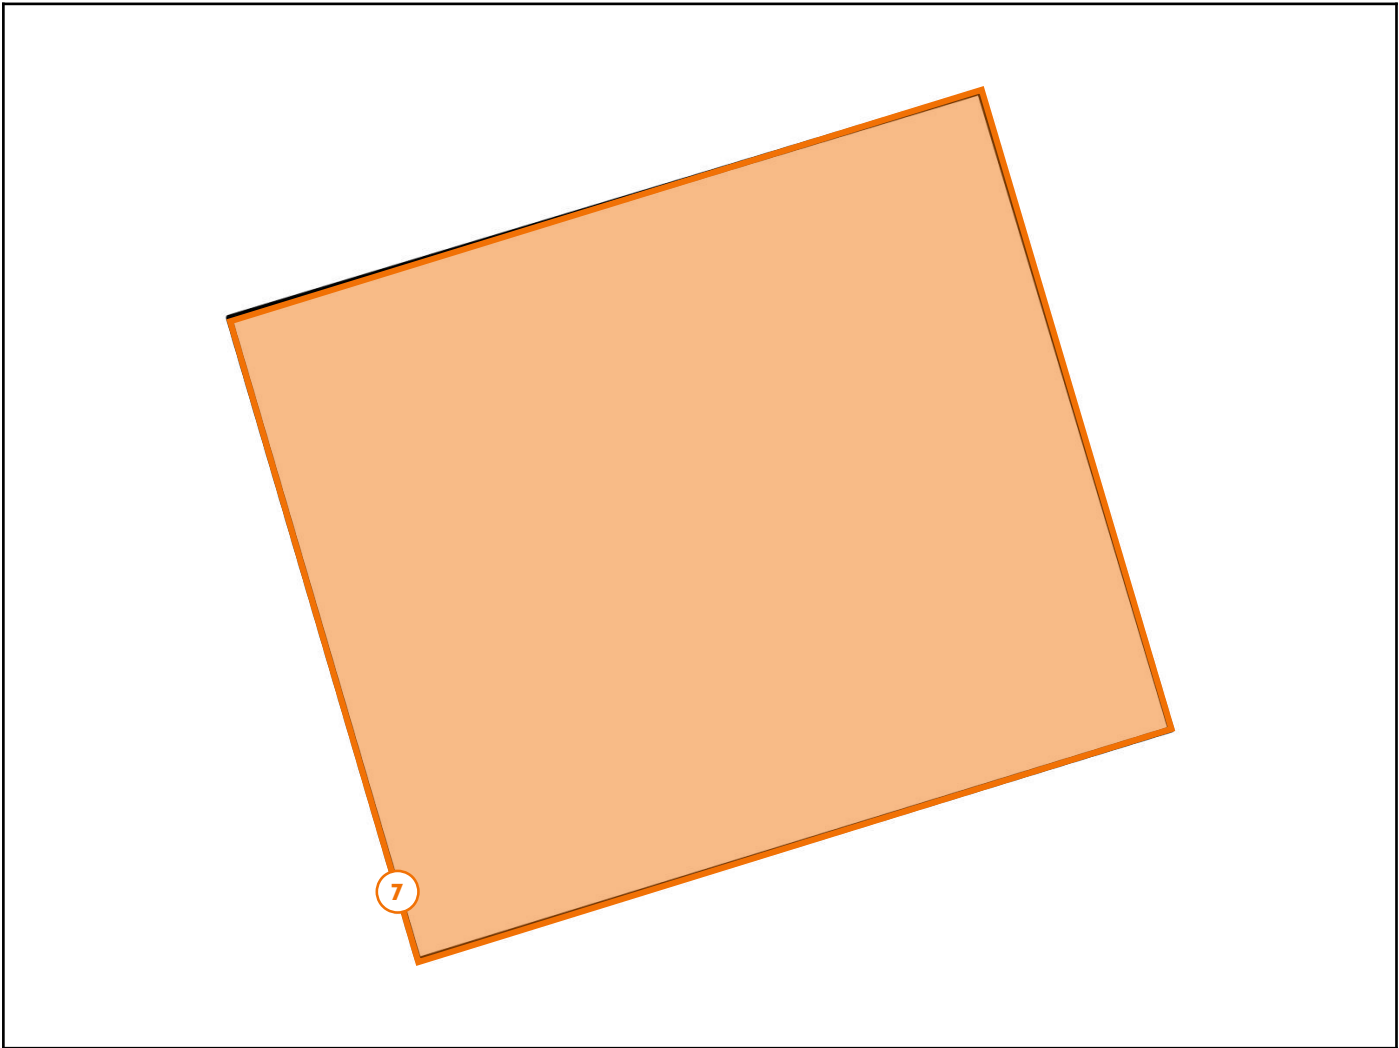
## Plan 4.2: Dak bijgebouw 3

| Beschrijving | Type | Actie |
|---|---|---|
| 7. Golfplaten dak bijgebouw 3 | Asbestmateriaal | <a href="#">Verwijderen</a> |

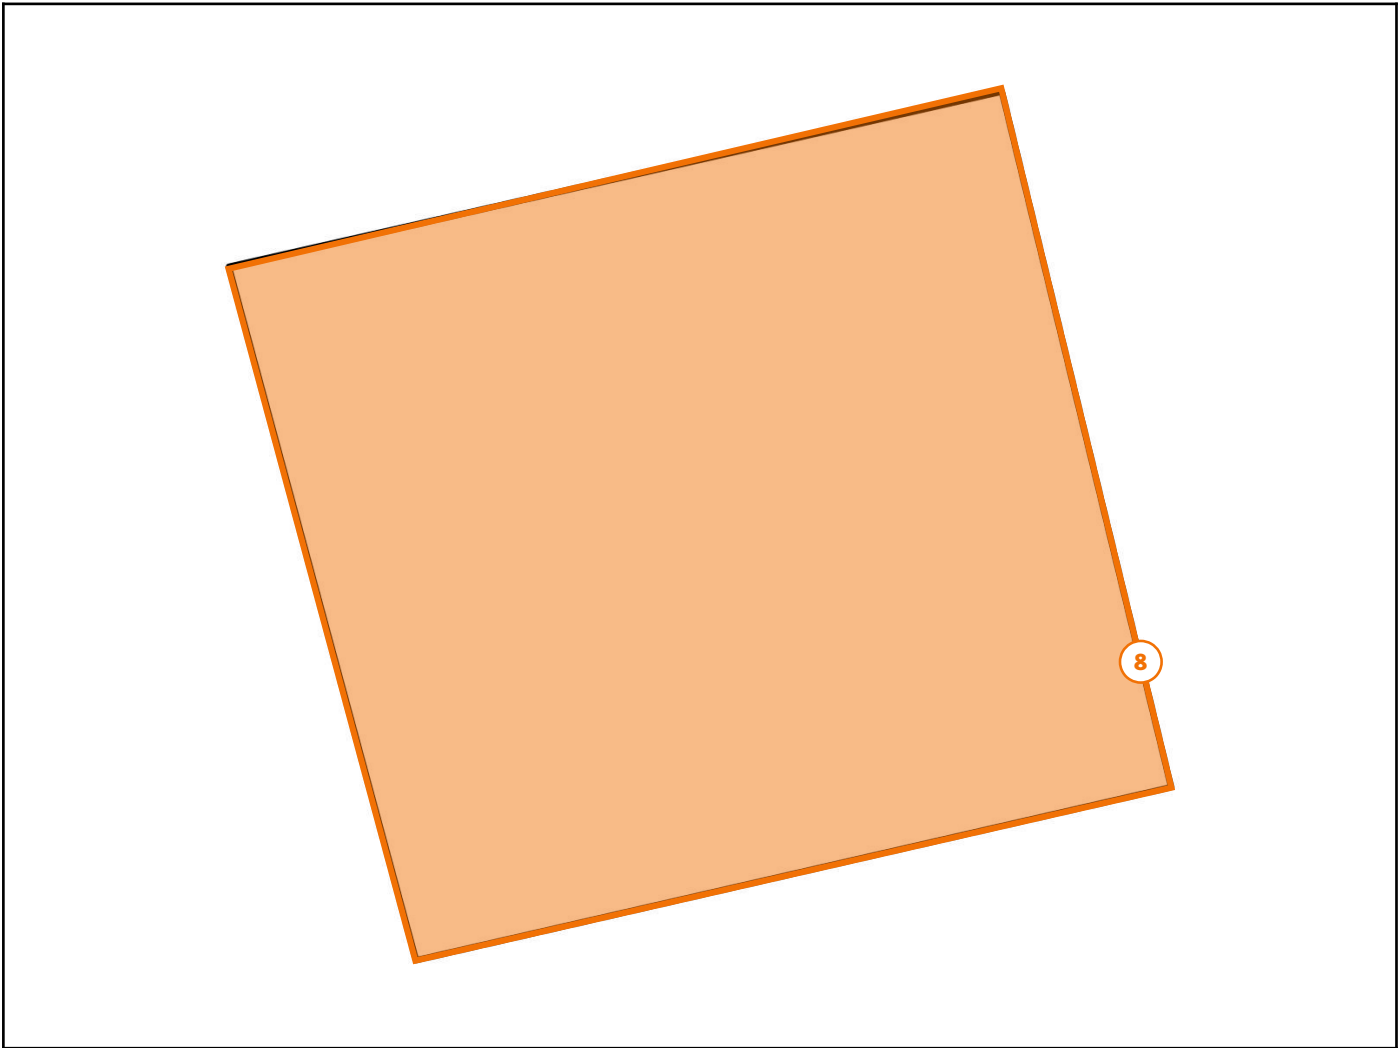
# Plan 5.2: Dak bijgebouw 4

| Beschrijving | Type | Actie |
|---|---|---|
| 8. Golfplaten dak bijgebouw 4 | Asbestmateriaal | <a href="#">Verwijderen</a> |

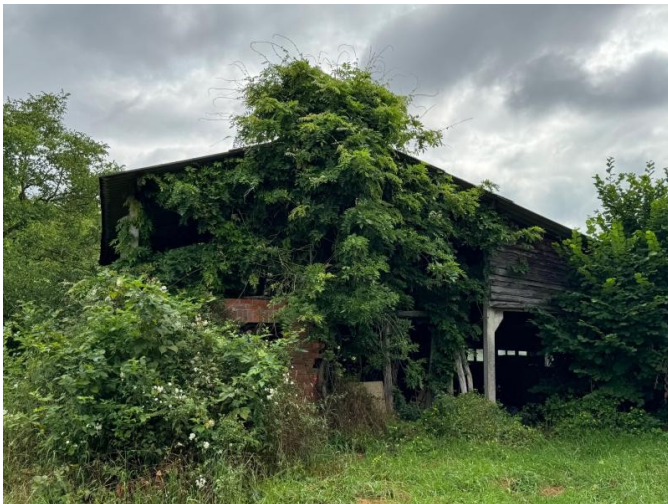
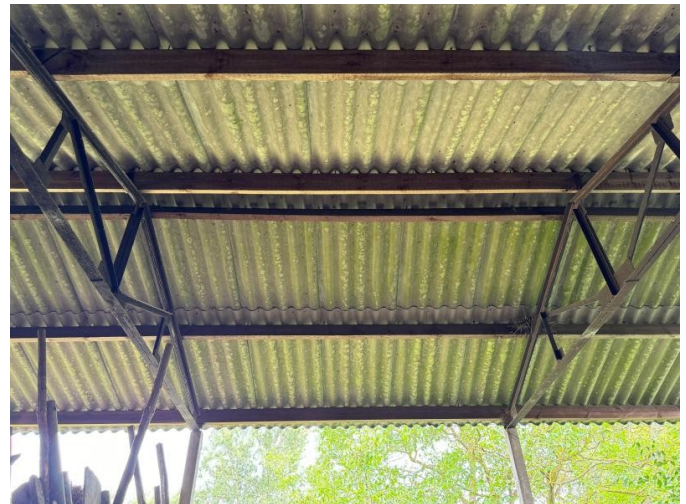
| Opmerking | Het betreft een ruwe schatting van de hoeveelheid. |

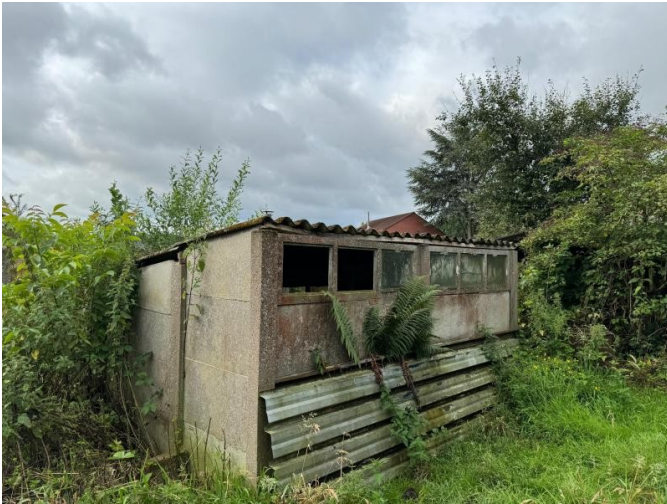
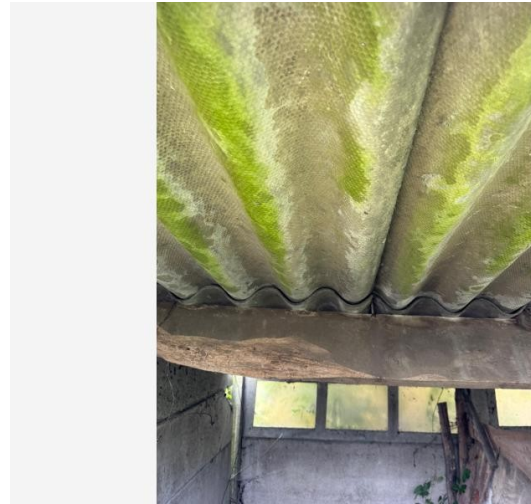
| Opmerking | Het betreft een ruwe schatting van de hoeveelheid. |

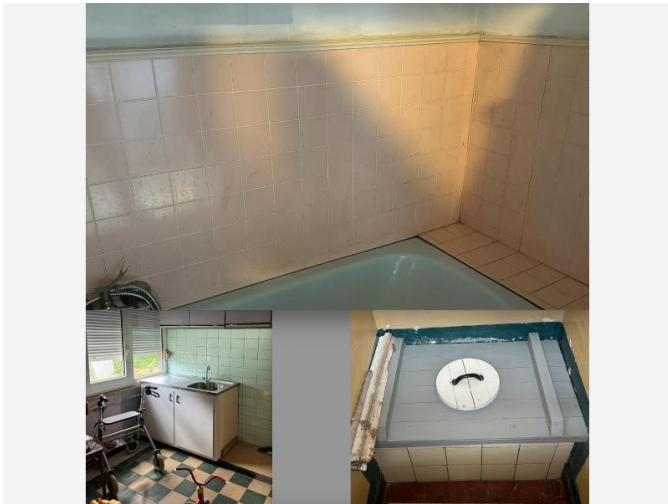
## Fiche 17: Tegellijm faïence tegels badkamer, wc en keuken

| Identificatiemethode | Redelijk vermoeden |
