# Asbestinventarisatetest

Molenheide 140, 2242 Zandhoven

Attestnummer : 20230207-000439.000

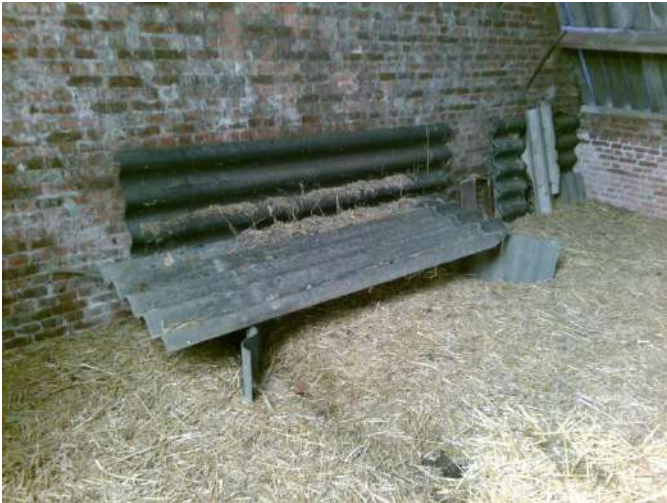
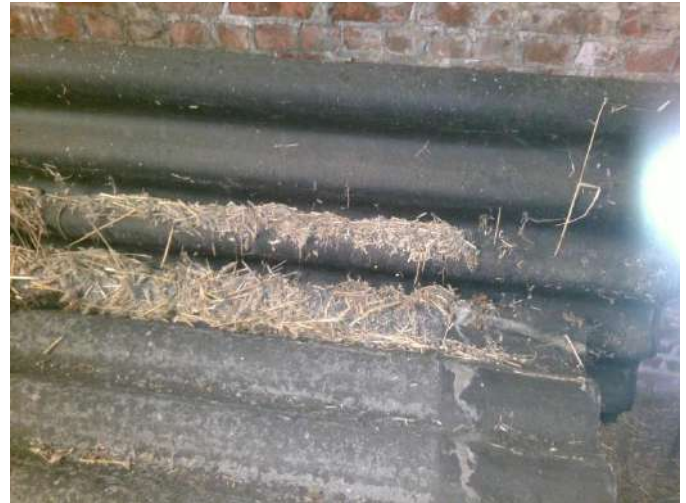
## Fiche 9: Reststukken golfplaten

Asbestmateriaal - afvalstof

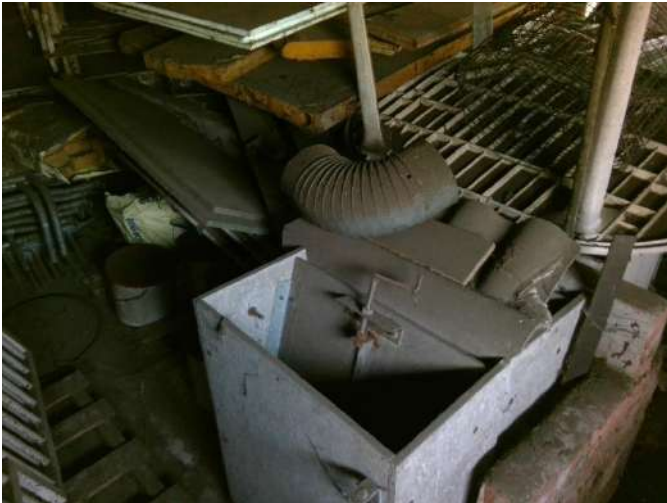
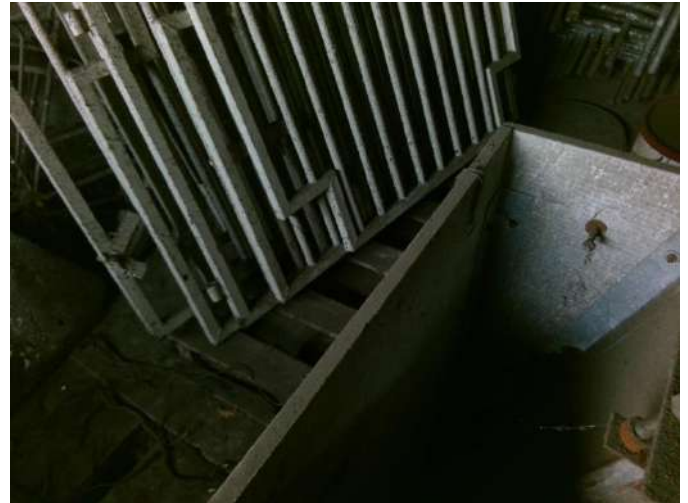
Overzichtsfoto

Beschrijving	Reststukken golfplaten
Type afvalstof	Betreft stock-voorraad of gedemonteerde asbestmaterialen
Aanwezige resten	Er liggen enkele golfplaten op de zolder van de schuur.
Omgeving	Binnen
Primaire drager	Vloer
Asbestmaterialen	<ul style="list-style-type: none"><li>Dak- en gevelbekleding - Golfplaat</li></ul>
Bindmiddel van asbestmateriaal	Gips - kalk
Gebondenheid op basis van bindmiddel	Niet-hechtgebonden
Hoeveelheid (gewicht - aantal)	<ul style="list-style-type: none"><li>120,00 kg - 1 stuk</li></ul>
Totaal gewicht	120,00 kg
Eenvoudig bereikbaar	Ja
Identificatiemethode	Vaststelling zonder monsternamen

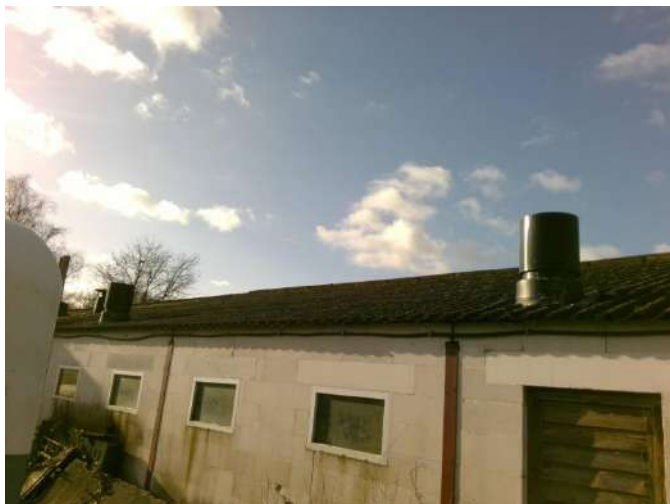
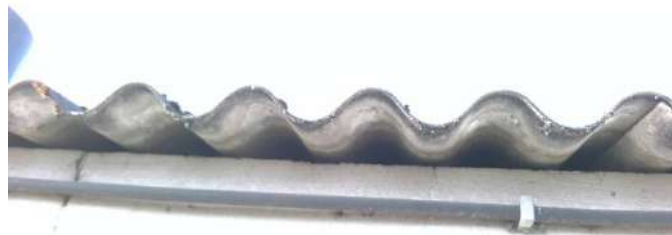
Overzichtsfoto

Beschrijving	Golfplaten afdak
Omgeving	Buiten
Primaire drager	Schuin dak
Asbestmateriaal	Dak- en gevelbekleding - Golfplaat
Bindmiddel van asbestmateriaal	Cement
Gebondenheid op basis van bindmiddel	Hecht
Hoeveelheid (oppervlakte - aantal)	• 28,00 m <sup>2</sup> - 1 stuk
Totale oppervlakte	28,00 m <sup>2</sup>
Eenvoudig bereikbaar	Ja
Bevestigingswijze	• Geschroefd

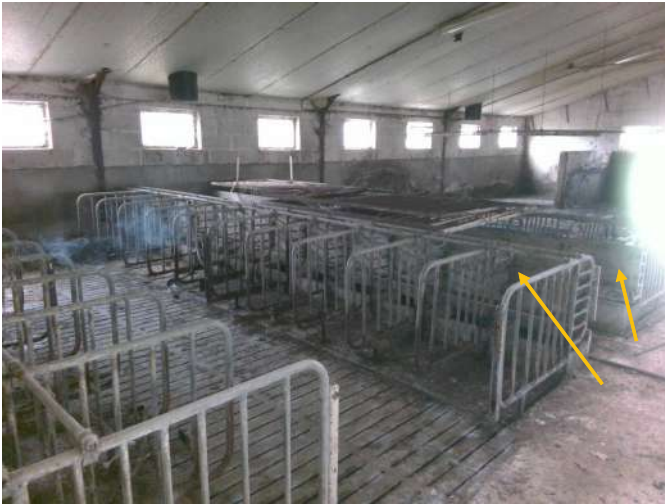
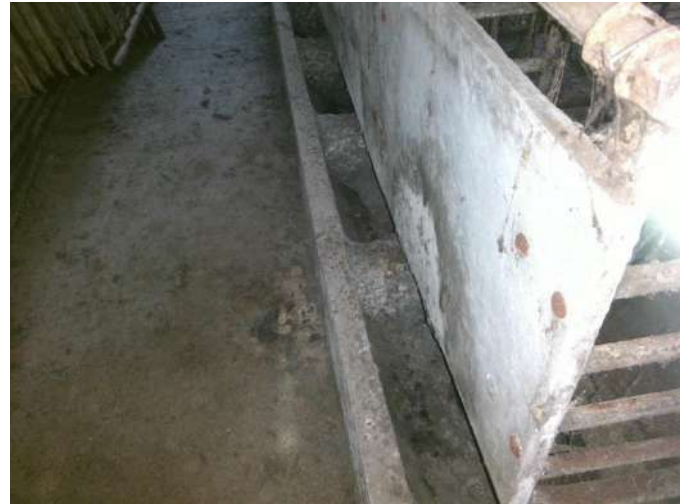
Overzichtsfoto

Beschrijving	Gemonteerde voederbakken
Omgeving	Binnen
Primaire drager	Infrastructuur stallen
Asbestmateriaal	Plaat, paneel, tablet - Type Menuiserite
Bindmiddel van asbestmateriaal	Cement
Gebondenheid op basis van bindmiddel	Hecht
Hoeveelheid (oppervlakte - dikte - aantal)	• 2,50 m <sup>2</sup> - 1,50 cm - 8 stuks
Totaal volume	0,30 m <sup>3</sup>
Eenvoudig bereikbaar	Ja
Bevestigingswijze	• Geschroefd
Identificatiemethode	Vaststelling zonder monsternamen

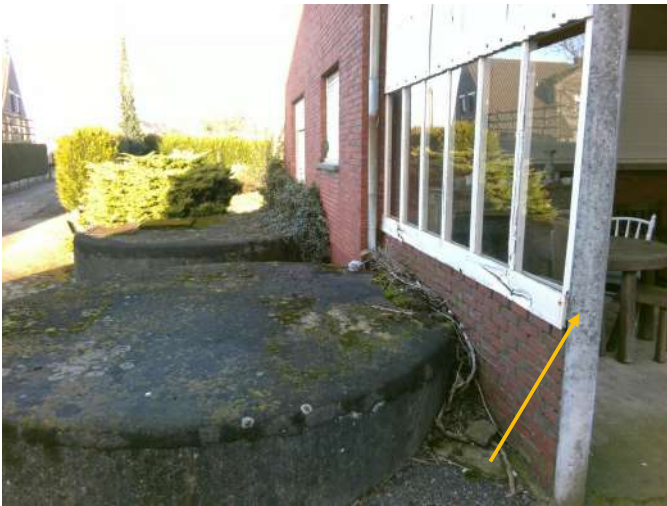
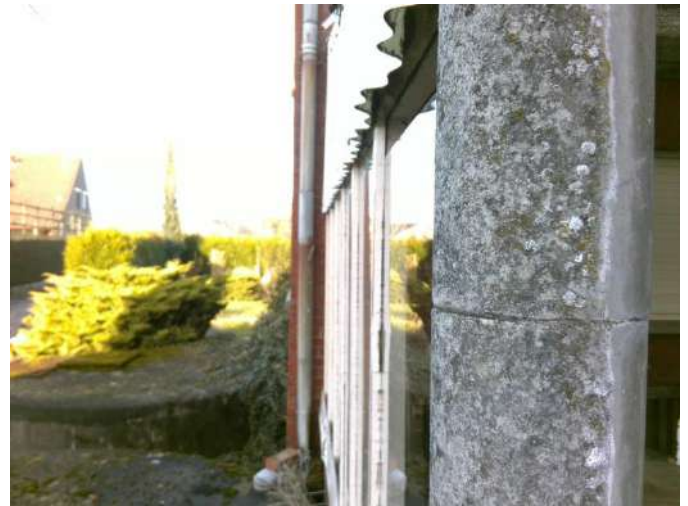
Overzichtsfoto

Beschrijving	Cementplaten stallen
Omgeving	Binnen
Primaire drager	Infrastructuur stallen
Asbestmateriaal	Plaat, paneel, tablet - Type Menuiserite
Bindmiddel van asbestmateriaal	Cement
Gebondenheid op basis van bindmiddel	Hecht
Hoeveelheid (oppervlakte - dikte - aantal)	• 2,50 m <sup>2</sup> - 1,50 cm - 16 stuks
Totaal volume	0,60 m <sup>3</sup>
Eenvoudig bereikbaar	Ja
Bevestigingswijze	• Geschroefd
Identificatiemethode	Vaststelling zonder monstername

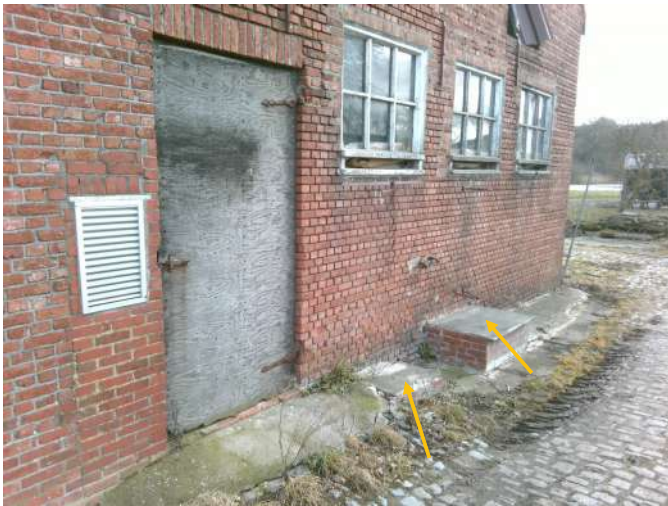
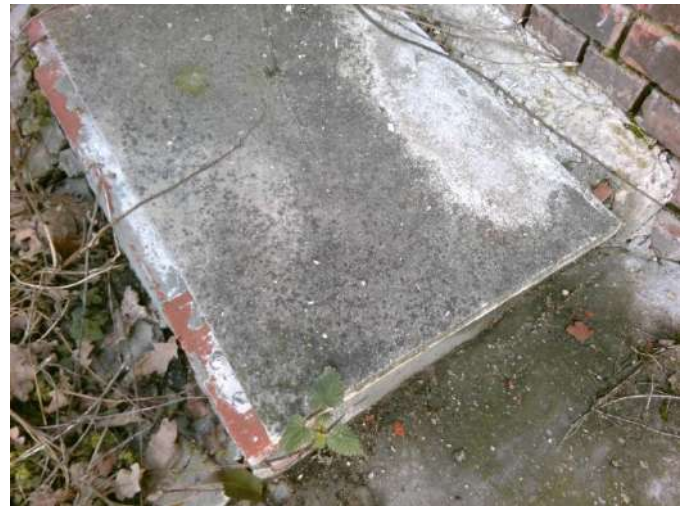
Overzichtsfoto

Beschrijving	Vloerdorpels
Omgeving	Binnen
Primaire drager	Vloer
Asbestmateriaal	Plaat, paneel, tablet - Type Massal
Bindmiddel van asbestmateriaal	Cement
Gebondenheid op basis van bindmiddel	Hecht
Hoeveelheid (oppervlakte - dikte - aantal)	• 0,13 m <sup>2</sup> - 1,50 cm - 6 stuks
Totaal volume	0,012 m <sup>3</sup>
Eenvoudig bereikbaar	Nee  • Het asbestmateriaal is bedekt (uitgezonderd laag verf, coating, behang, kunststof, textiel) en het wegnemen van het bedekkende materiaal kan niet zonder het bedekkende materiaal te beschadigen.

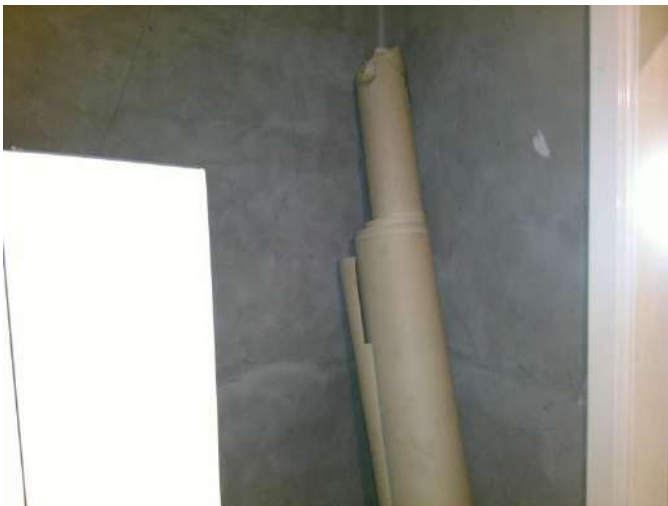
Vrije foto

In het CV-lokaal staat een reststuk vinylzeil.

Dit is asbestvrij (zie MM03 - Vinylzeil badkamer).

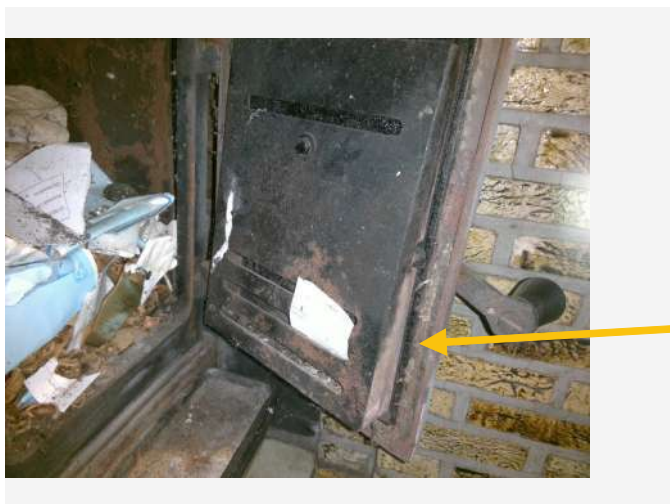
Vrije foto

Het koord is keramisch, dus niet asbestverdacht.

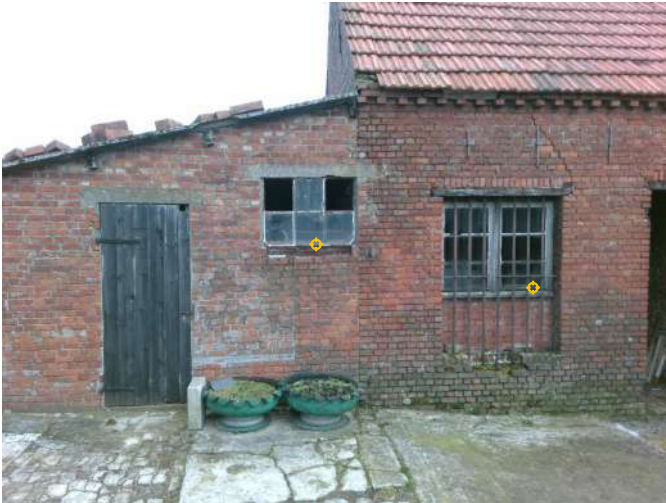
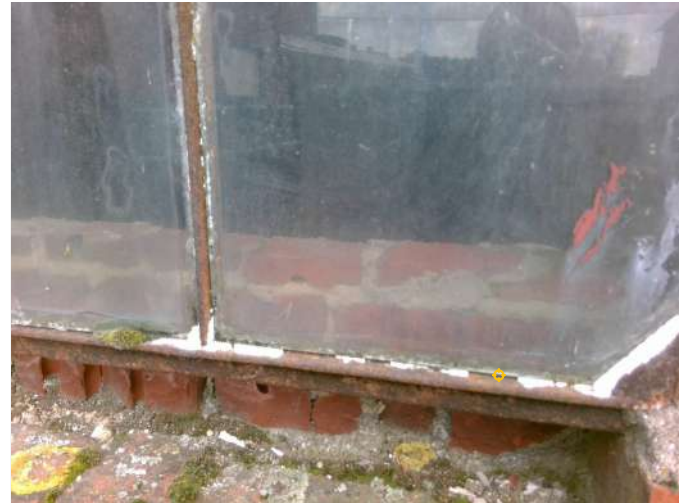
## Fiche 23: Mastiek stalen ramen

Geen asbest

Beschrijving	Mastiek stalen ramen
Omgeving	Buiten
Primaire drager	Wandopening verticaal (raam, deur, ...)
Bindmiddel van materiaal	Kitten, mastiek, pasta

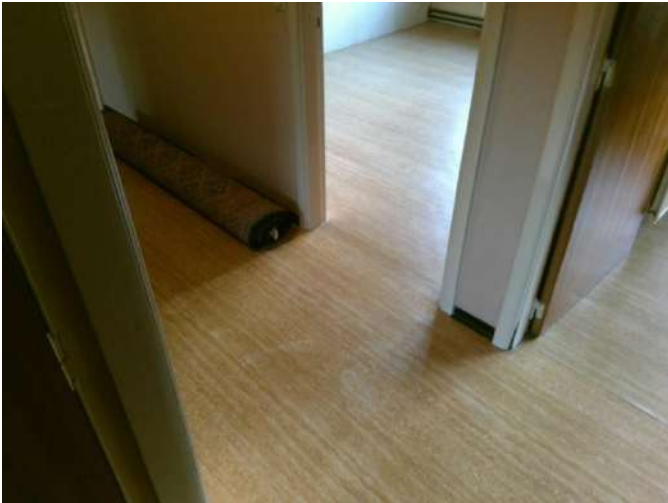
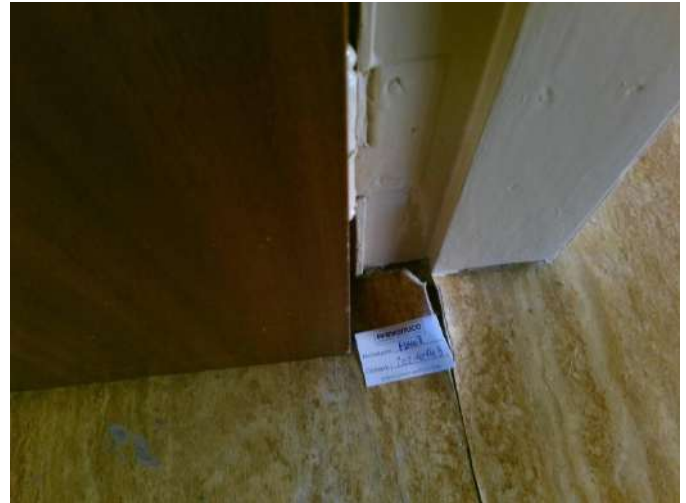
## Fiche 24: Vinylvloer verdiep

Geen asbest

Beschrijving	Vinylvloer verdiep
Omgeving	Binnen
Primaire drager	Vloer
Bindmiddel van materiaal	Karton - papier - viltachtig

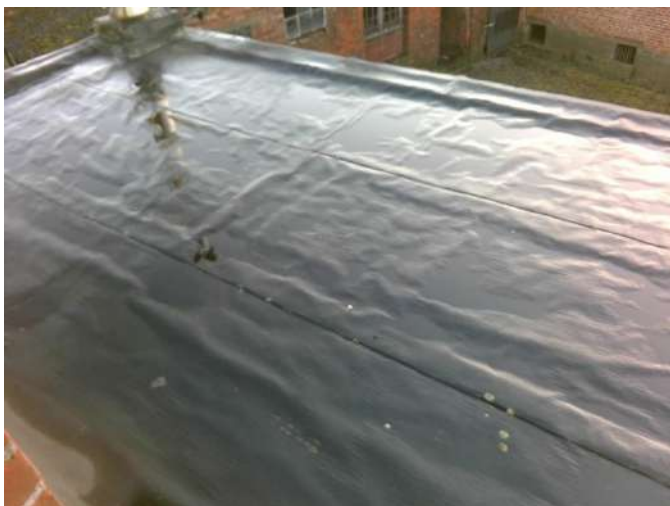
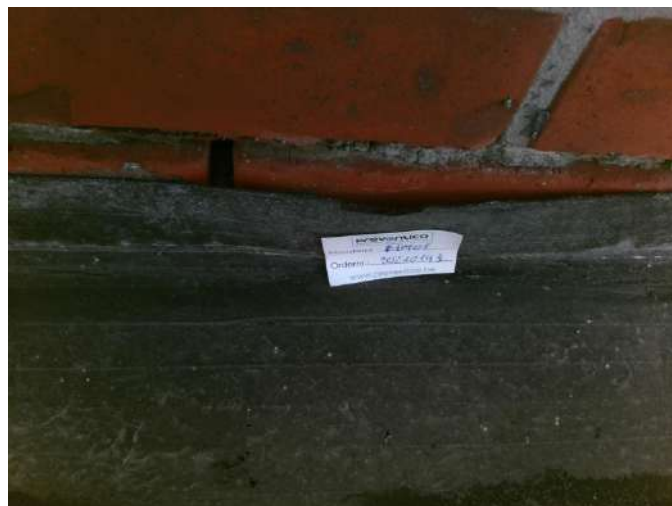
## Fiche 25: Roofing plat dak

Geen asbest

Beschrijving	Roofing plat dak
Omgeving	Buiten
Primaire drager	Plat dak
Bindmiddel van materiaal	Bitumen (roofing, teer, asfalt)

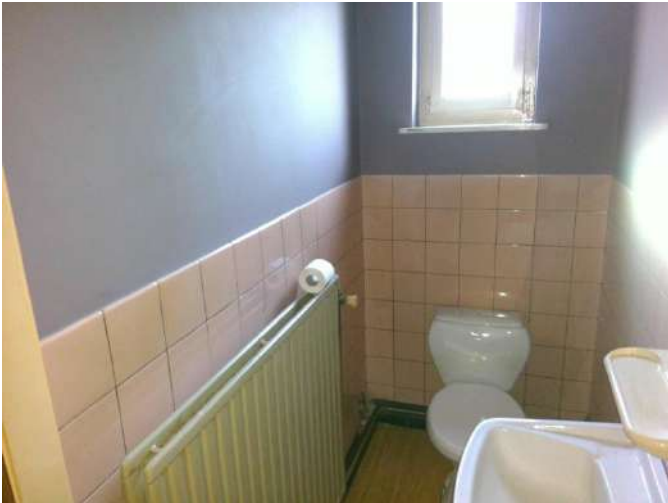
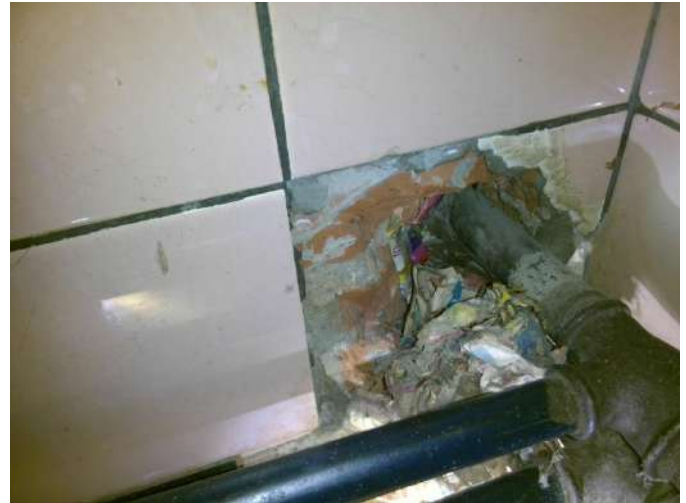
Geen asbest

Beschrijving	Faiencetegels
Omgeving	Binnen
Primaire drager	Binnenwand

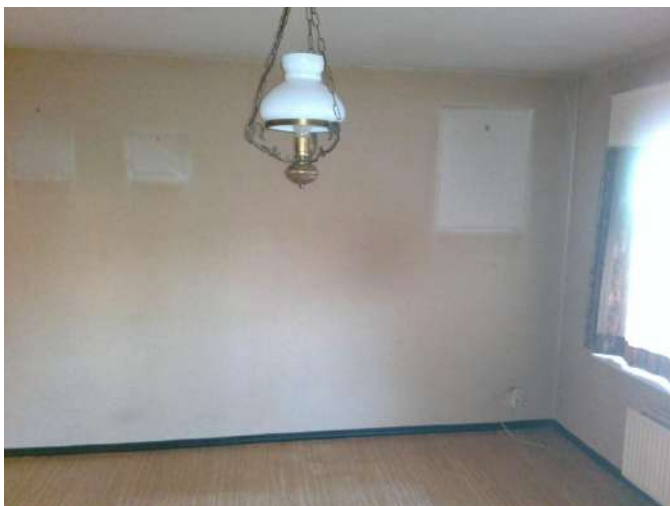
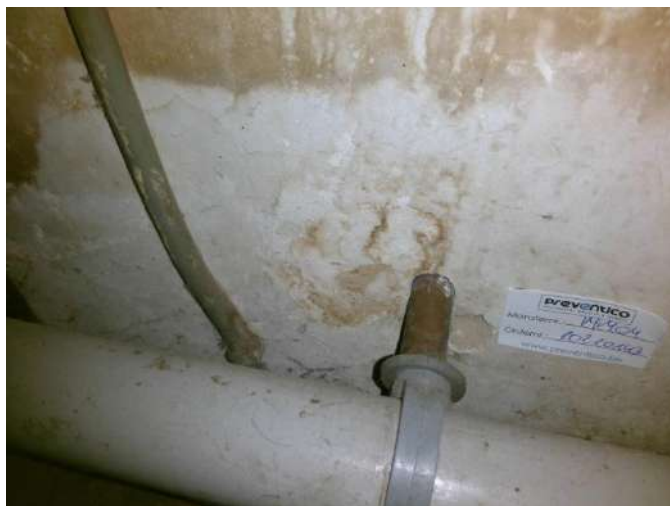
## Fiche 27: Pleister wand verdiep

Geen asbest

Beschrijving	Pleister wand verdiep
Omgeving	Binnen
Primaire drager	Binnenwand
Bindmiddel van materiaal	Gips - kalk

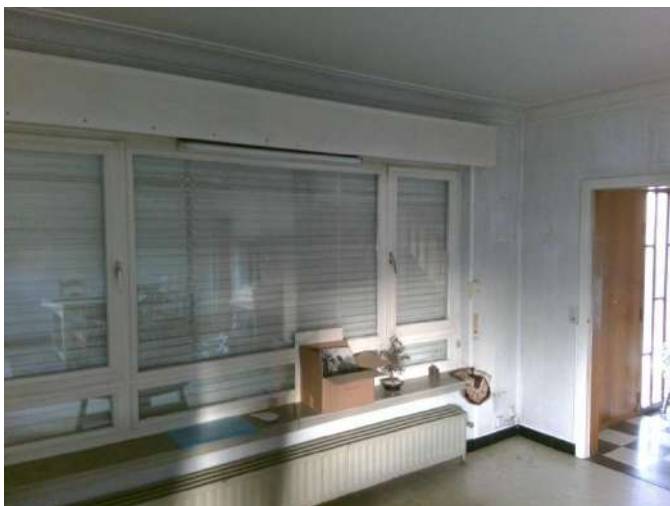
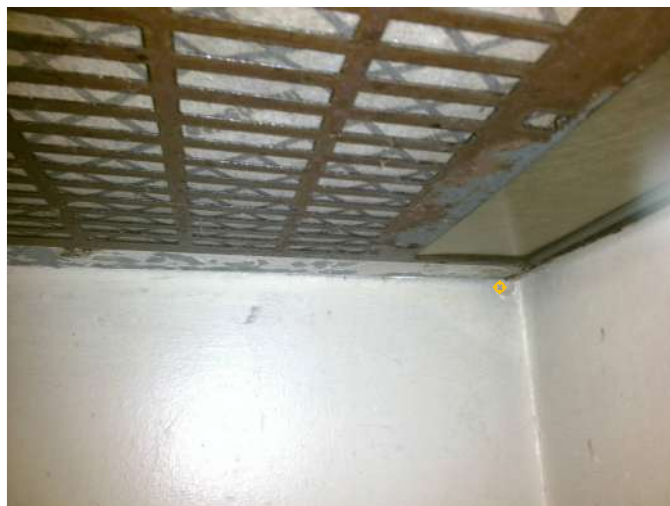
Geen asbest

Beschrijving	Pleister wand gelijkvloers
Omgeving	Binnen
Primaire drager	Binnenwand
Bindmiddel van materiaal	Gips - kalk

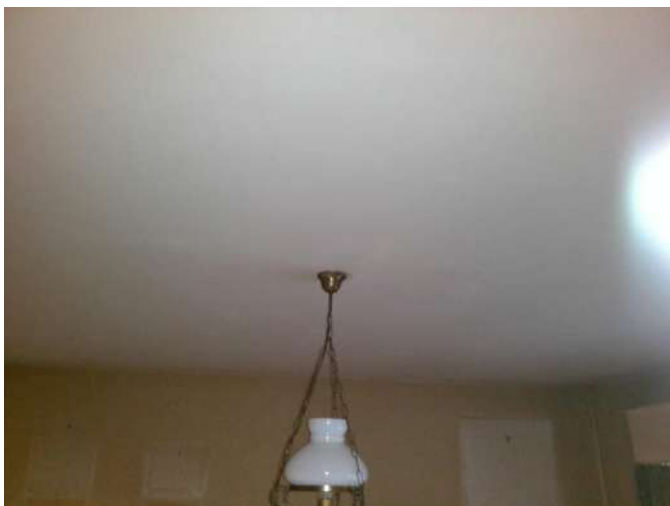
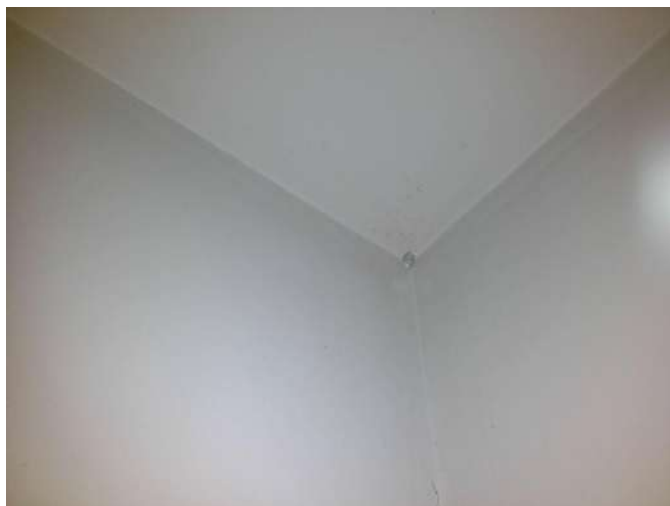
## Fiche 29: Pleister plafond verdiep

Geen asbest

Beschrijving	Pleister plafond verdiep
Omgeving	Binnen
Primaire drager	Plafond
Bindmiddel van materiaal	Gips - kalk

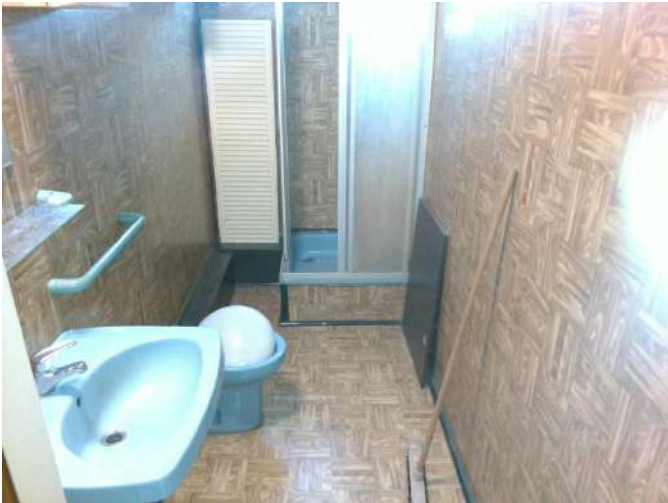
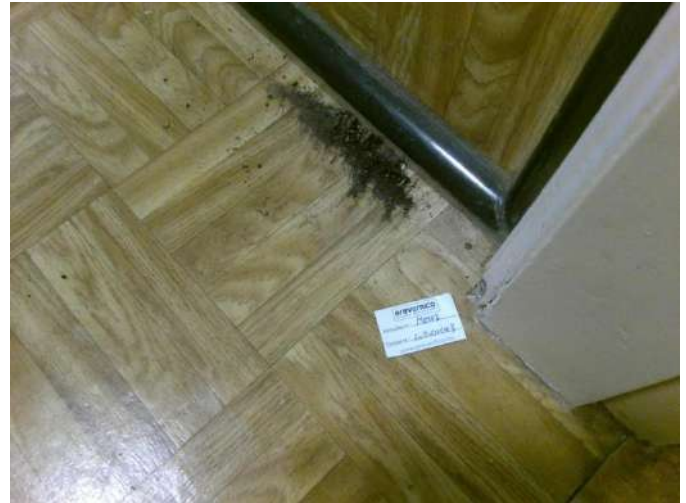
# Fiche 30: Vinylzeil badkamer

Geen asbest

Beschrijving	Vinylzeil badkamer
Omgeving	Binnen
Primaire drager	Vloer
Bindmiddel van materiaal	Karton - papier - viltachtig

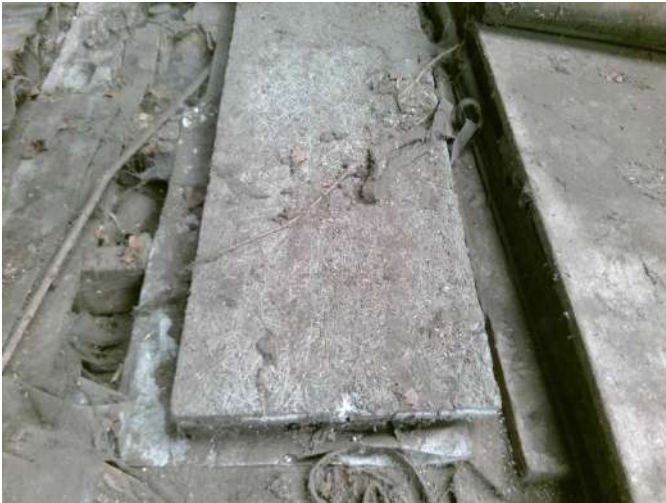
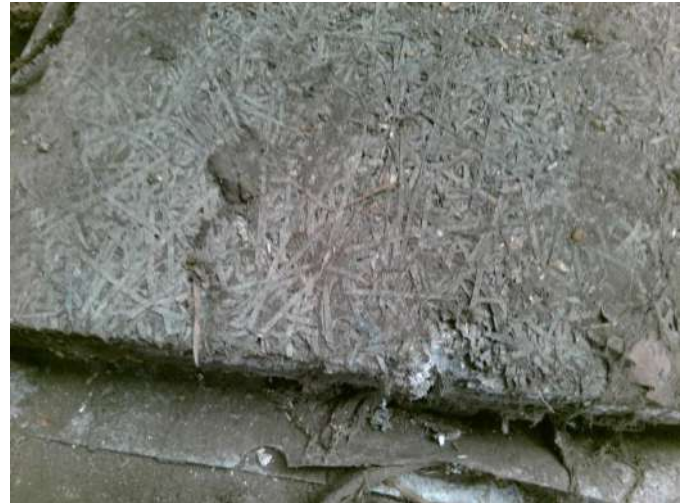
# Fiche 33: Houtvezelplaat

Geen asbest
