# Asbestinventarisatetest

Maaltebruggestraat 292A, 9000 Gent

Attestnummer : **20250425-000201.000**

Uitgegeven op : **25.04.2025**

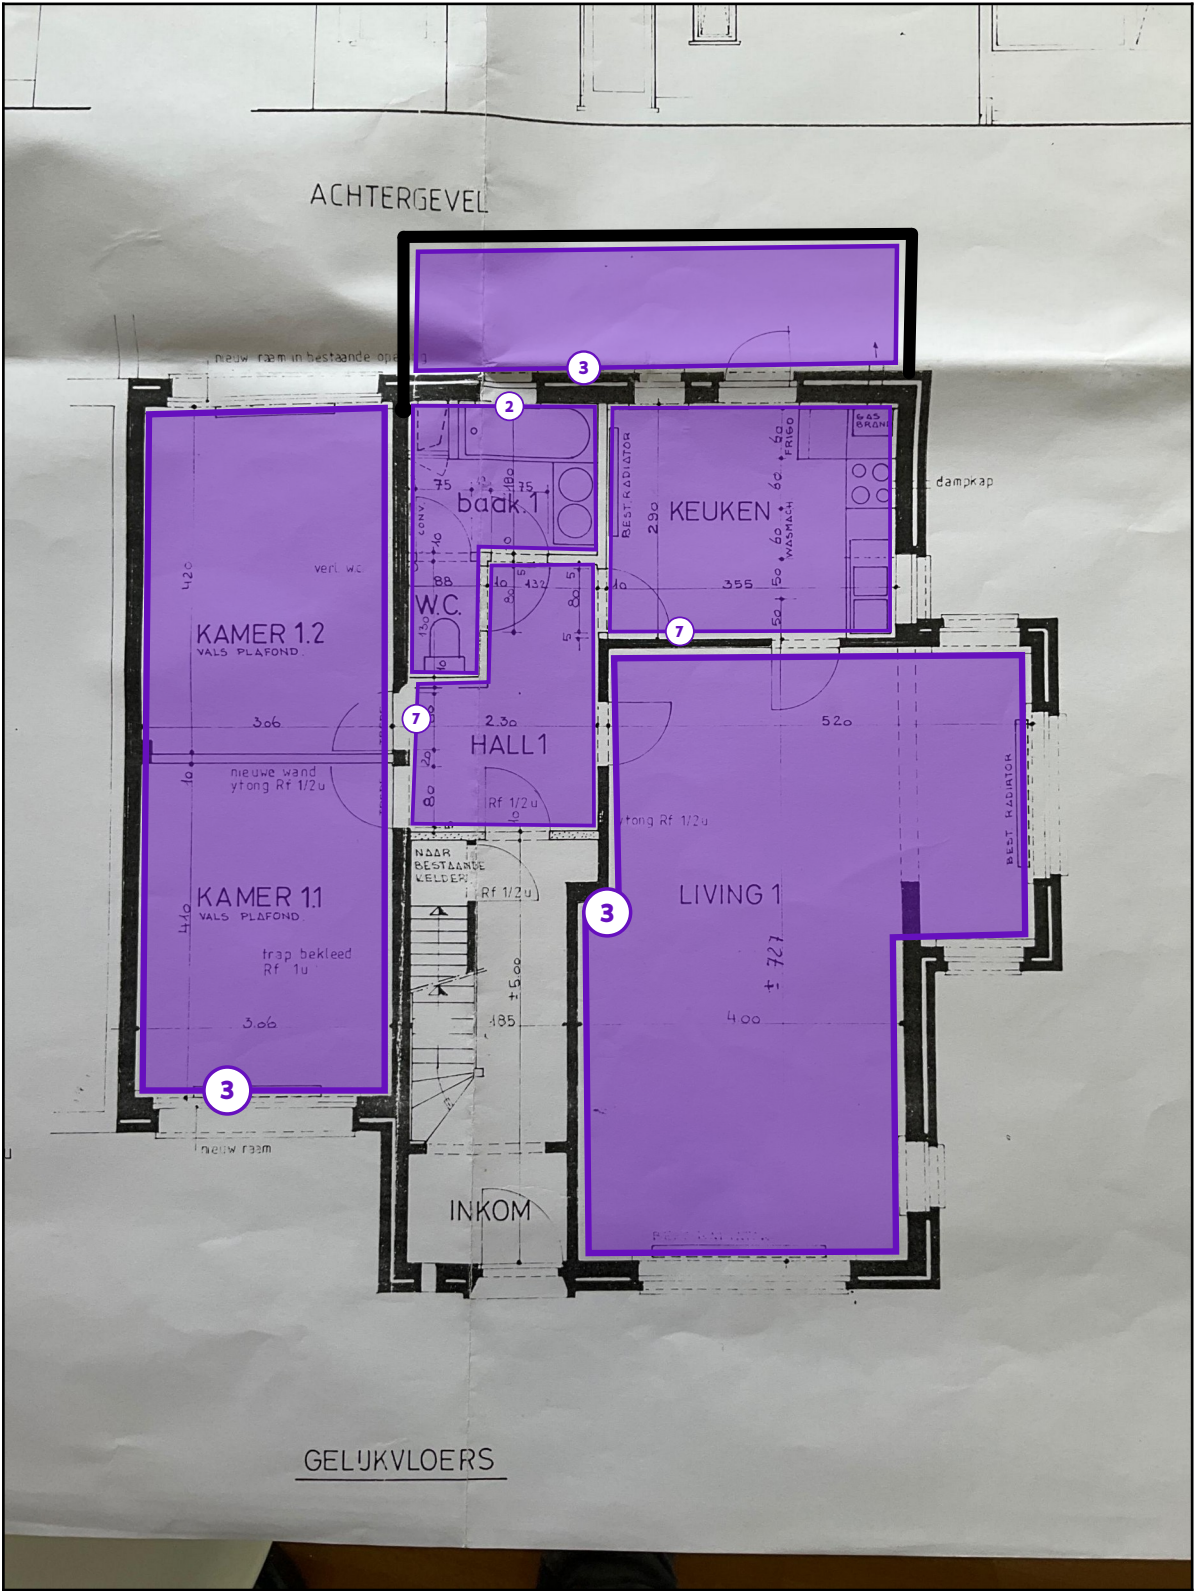
# Plan 1.1: Vloerbekleding

Bij gebrek aan kapotte of ontbrekende vloertegels kon de achterliggende lijmlaag of de op cement gebaseerde lijm/specie niet worden geïnspecteerd. Gelieve steeds aandachtig te zijn bij eventuele verbouwingen en afbraakwerken voor asbesthoudende materialen.

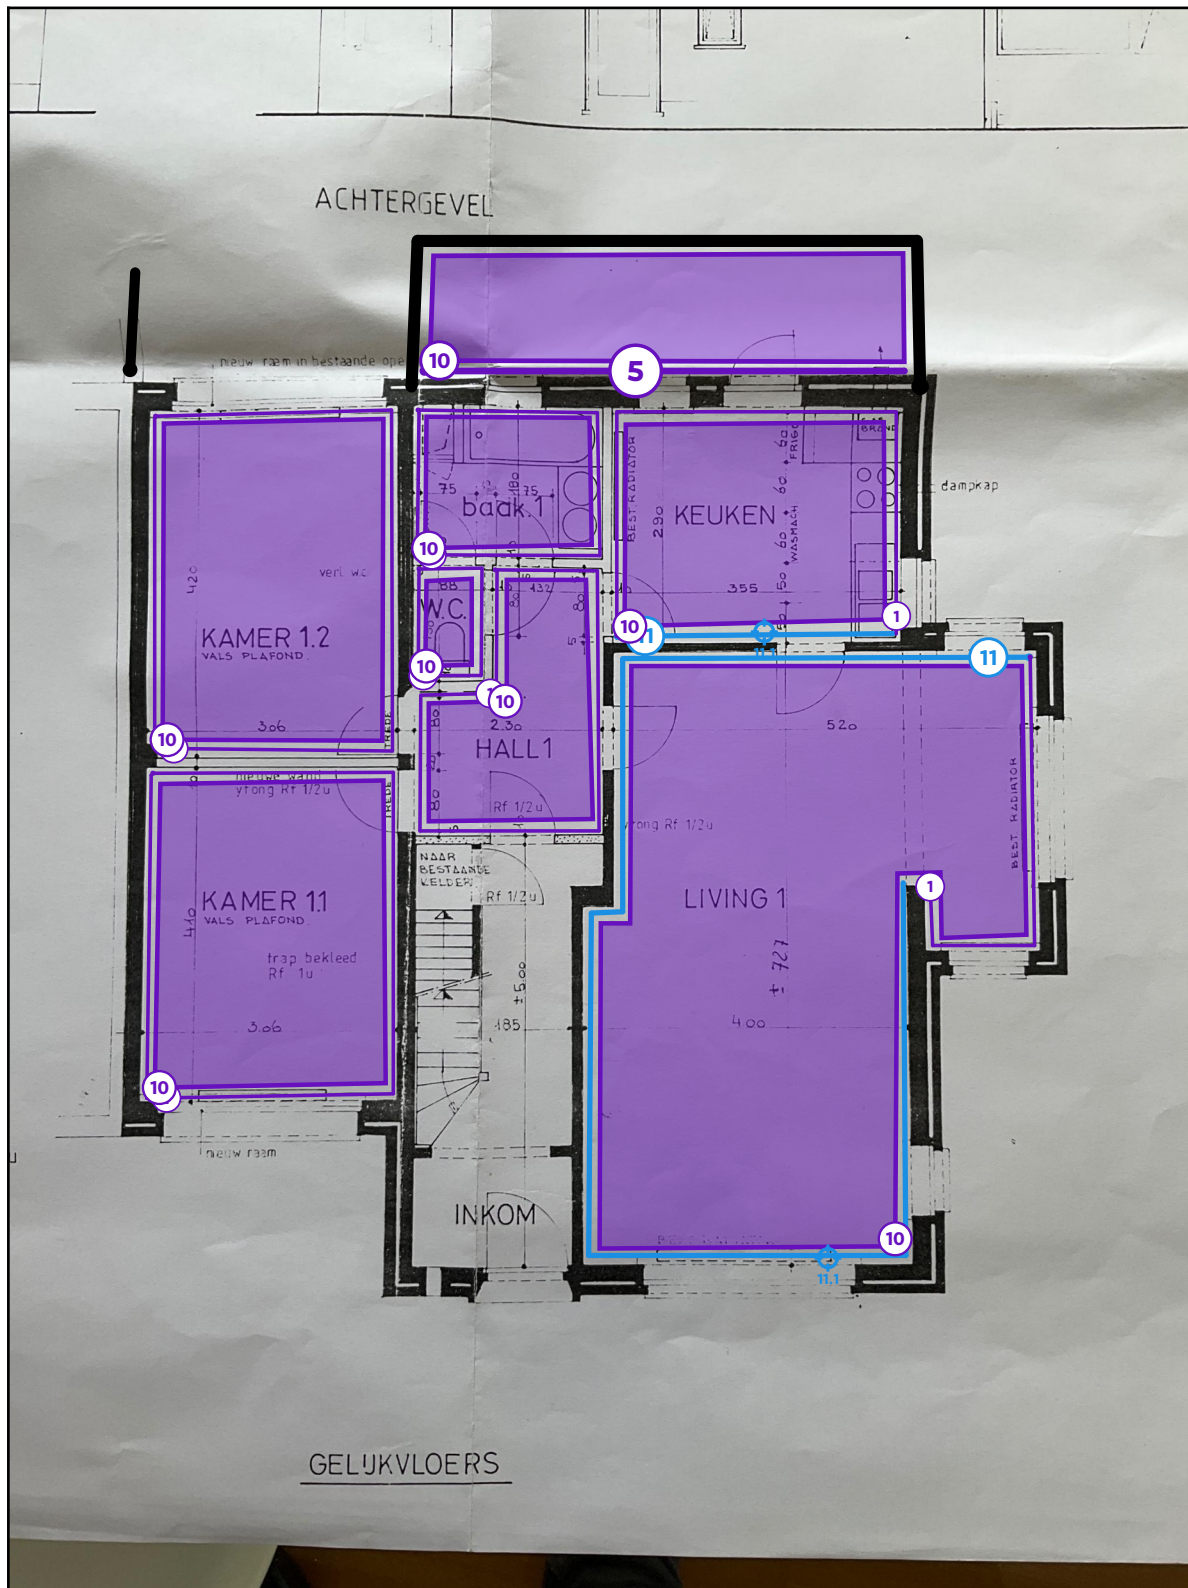
## Plan 1.2: Wand en plafondbekleding

Bij gebrek aan kapotte of ontbrekende wandtegels kon de achterliggende lijmlaag of de op cement gebaseerde lijm/specie niet worden geïnspecteerd. Gelieve steeds aandachtig te zijn bij eventuele verbouwingen en afbraakwerken voor asbesthoudende materialen.
