# Asbestinventarisatetest

Lindenlaan 24, 8490 Jabbeke

Attestnummer : 20230913-000507.000

Uitgegeven op : 13.09.2023

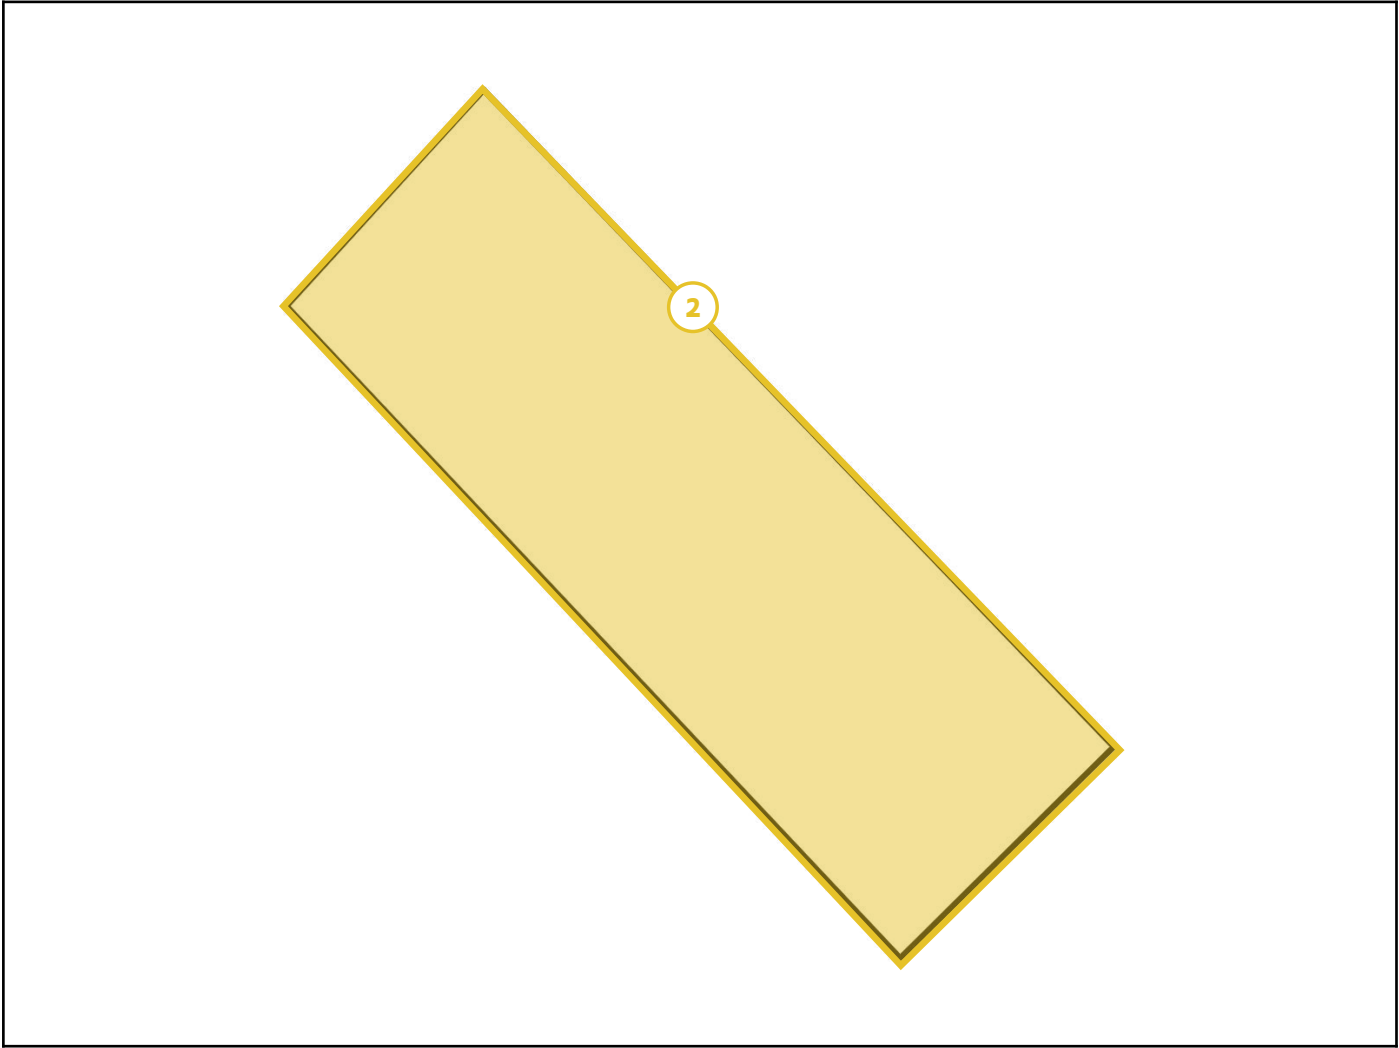
# Plan 2.1: Afdak plan

| Beschrijving | Type | Actie |
|---|---|---|
| 2. Onderdakplaat afdak | Asbestmateriaal | Zorgvuldig beheren |
