# Asbestinventarisatetest

Lommelsesteenweg 307, 3970 Leopoldsburg

Attestnummer : 20250521-000417.000

Uitgegeven op : 21.05.2025

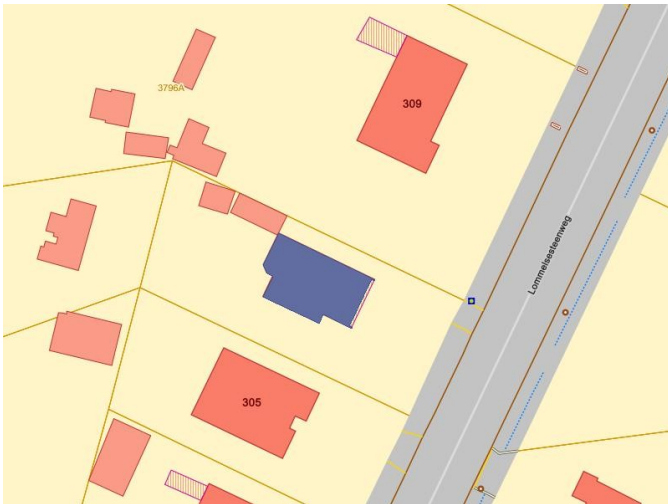
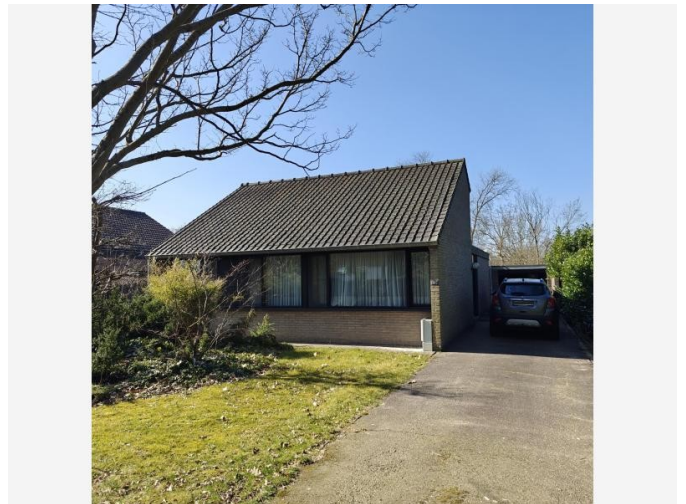
## Zone 1: Hoofdgebouw

Tijdens de inspectie vastgesteld:

### 4 **Asbestmaterialen**

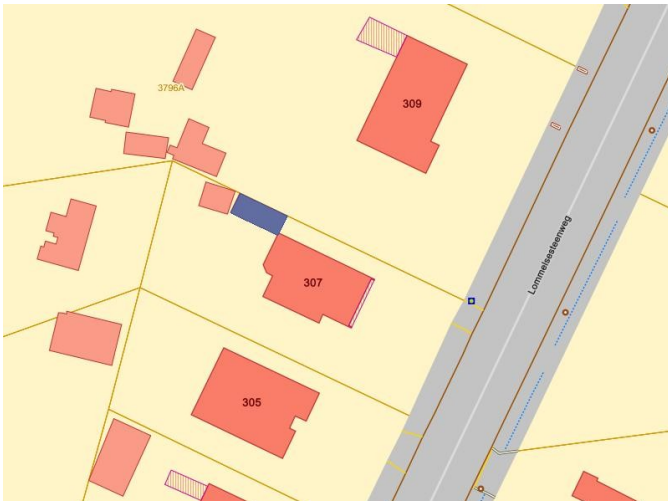
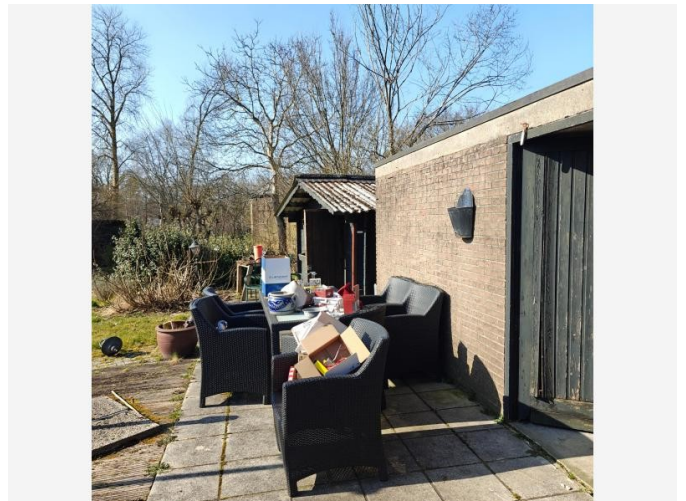
## Zone 2: Bijgebouw

Tijdens de inspectie vastgesteld:

### 1 Asbestmateriaal

| Beschrijving | Type | Actie |
|---|---|---|
| 3. Roofing | Asbestmateriaal | Zorgvuldig beheren |

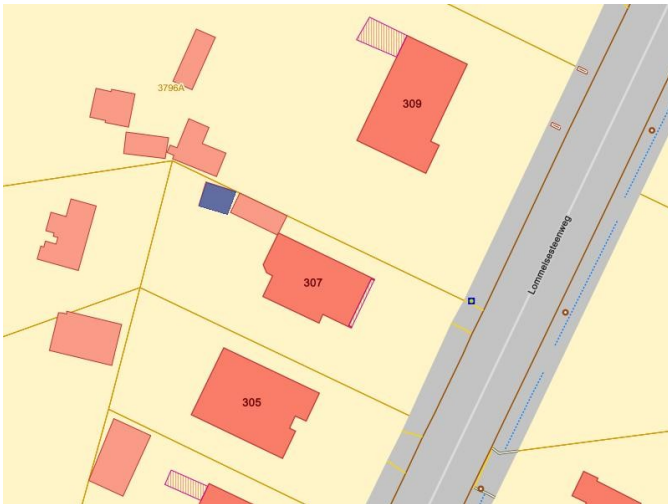
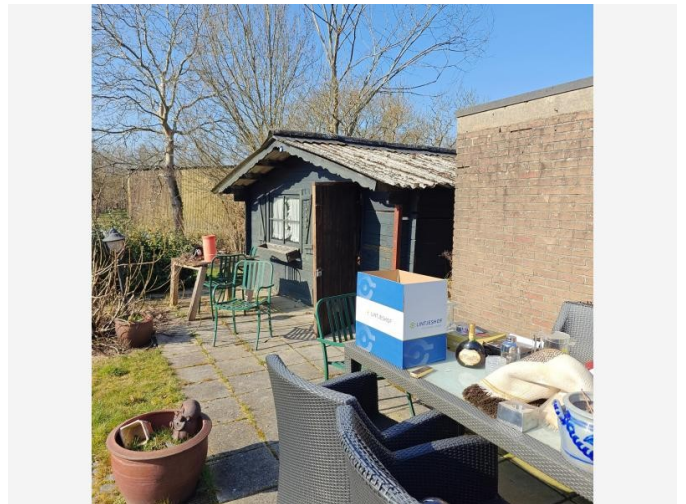
## Zone 3: tuinhuis

Tijdens de inspectie vastgesteld:

- 0 Asbestmaterialen
- 0 Beperkingen
- 0 Uitsluitingen
- 0 Roerende goederen
- 0 Puin, steenslag, (water)bodem
- 0 Adviezen
- 0 Geen asbest

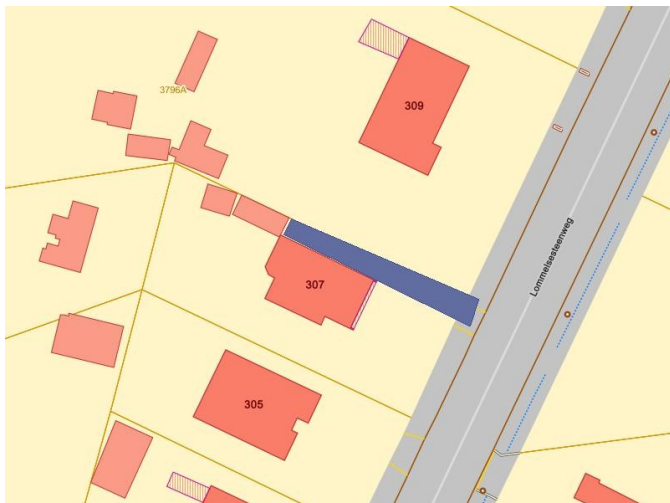
## Zone 4: Constructie

Tijdens de inspectie vastgesteld:

- 0 Asbestmaterialen
- 0 Beperkingen
- 0 Uitsluitingen
- 0 Roerende goederen
- 0 Puin, steenslag, (water)bodem
- 0 Adviezen
- 1 Geen asbest**

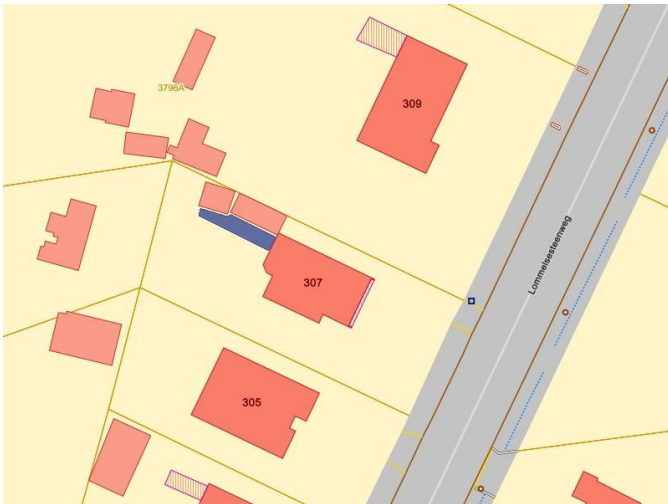
## Zone 5: Constructie

Tijdens de inspectie vastgesteld:

- 0 Asbestmaterialen
- 0 Beperkingen
- 0 Uitsluitingen
- 0 Roerende goederen
- 0 Puin, steenslag, (water)bodem
- 0 Adviezen
- 0 Geen asbest
