# Asbestinventarisatetest

Zwaluwstraat 7, 3200 Aarschot

Attestnummer : 20250619-000096.000

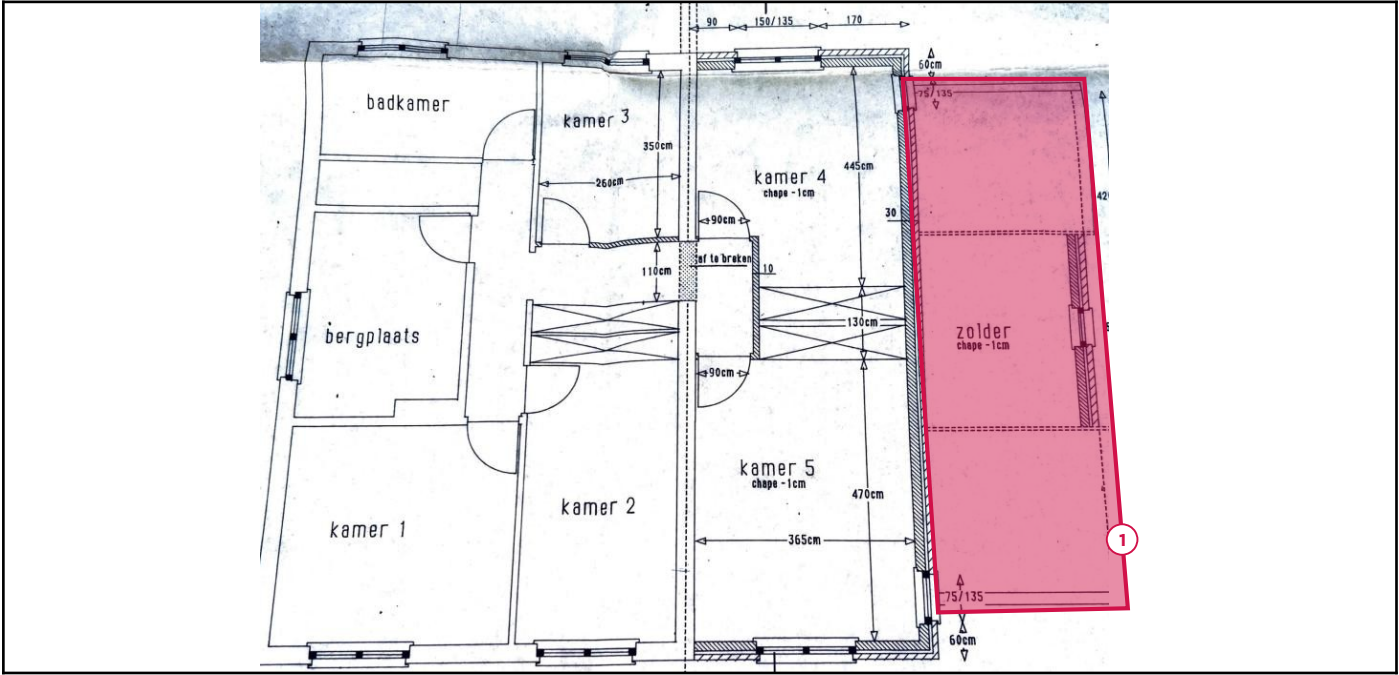
# Plan 1.6: eerste verdiep

| Beschrijving | Type | Actie |
|---|---|---|
| 1. Nok- en dakleien | Asbestmateriaal | Dringend verwijderen |

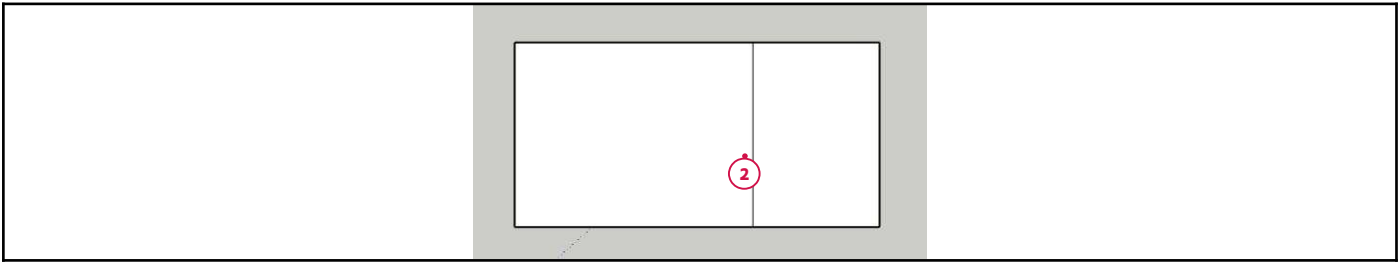
# Plan 1.11: zolder

| Beschrijving | Type | Actie |
|---|---|---|
| 2. Dakleien | Asbestmateriaal | Dringend verwijderen |

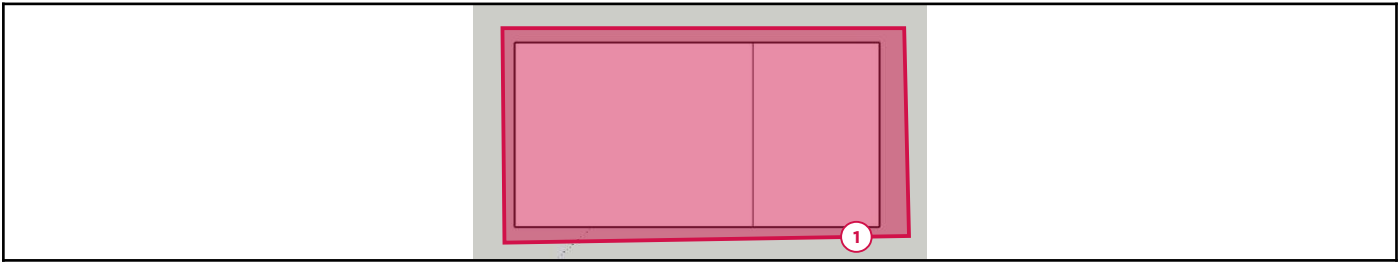
# Plan 1.12: zolder

| Beschrijving | Type | Actie |
|---|---|---|
| 1. Nok- en dakleien | Asbestmateriaal | Dringend verwijderen |

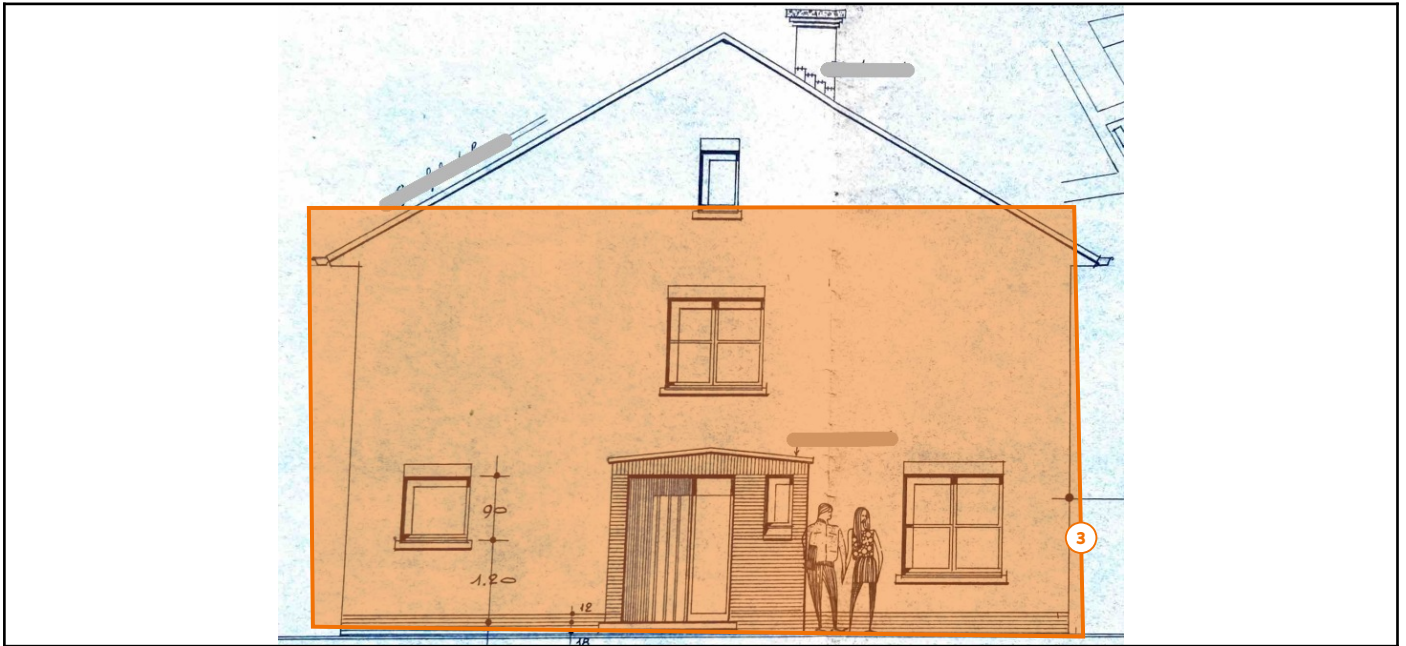
## Plan 1.15: volledige woning

| Beschrijving | Type | Actie |
|---|---|---|
| 3. Vensterbanken buiten | Asbestmateriaal | Verwijderen |
