# Asbestinventarisatetest

Blankaart 3, 3061 Bertem

Attestnummer : 20250219-000379.000

Uitgegeven op : 19.02.2025

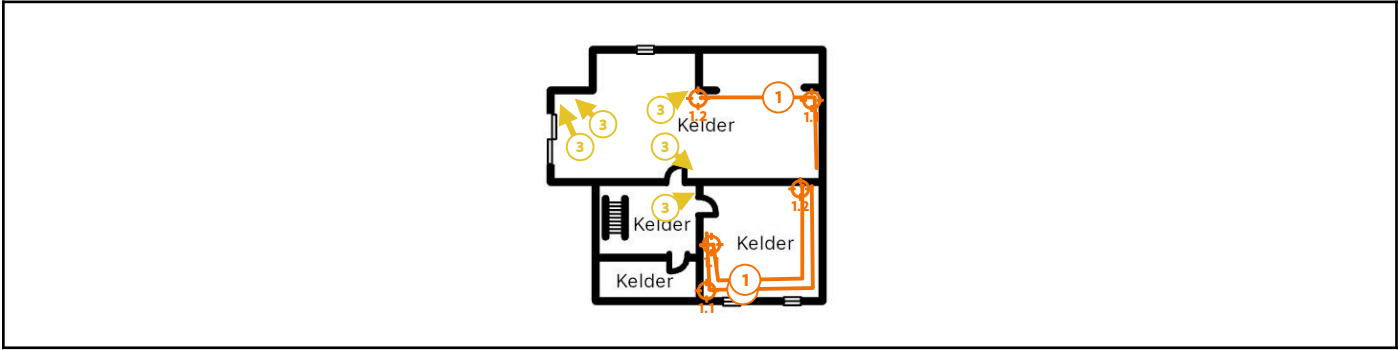
# Plan 1.1: Kelder

| Beschrijving | Type | Actie |
|---|---|---|
| 3. Bakeliet schakelaars/stopcontacten | Asbestmateriaal | Zorgvuldig beheren |

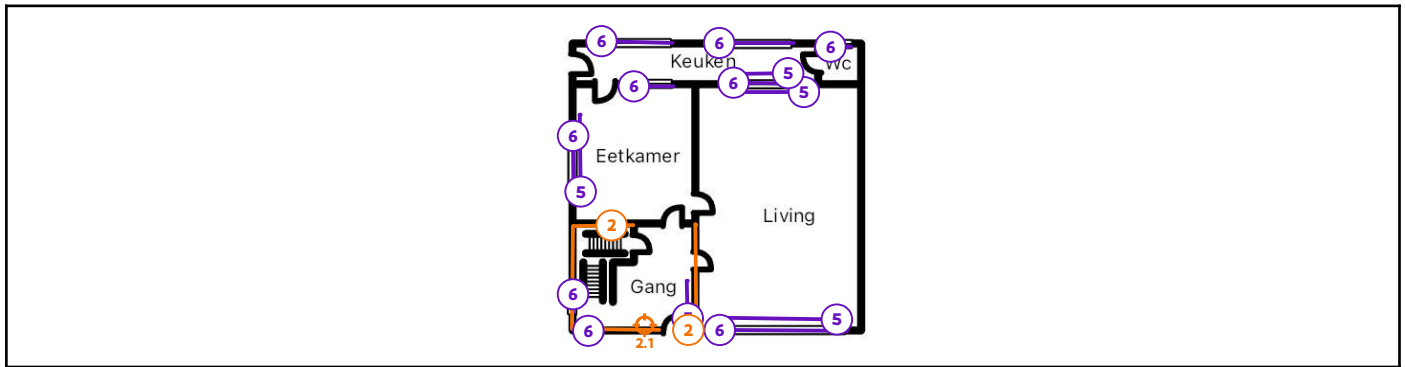
## Plan 1.2: Gelijkvloers

| Beschrijving | Type | Actie |
|---|---|---|
| 6. Ramen (niet-asbestverdacht) | Advies | - |

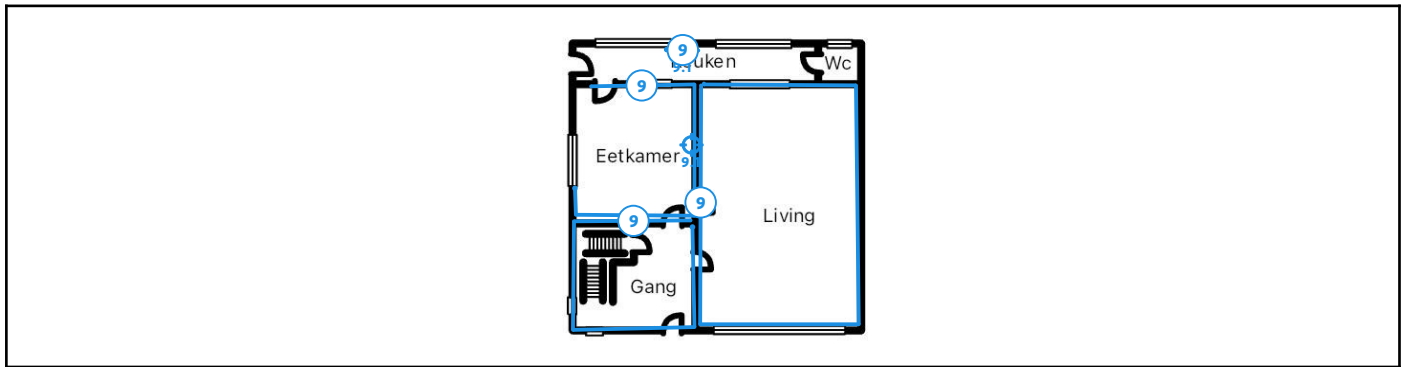
## Plan 1.3: Gelijkvloers (wandpleister)

| Beschrijving | Type | Actie |
|---|---|---|
| 9.1 Code: Cindy-M001 | Mengmonster | - |

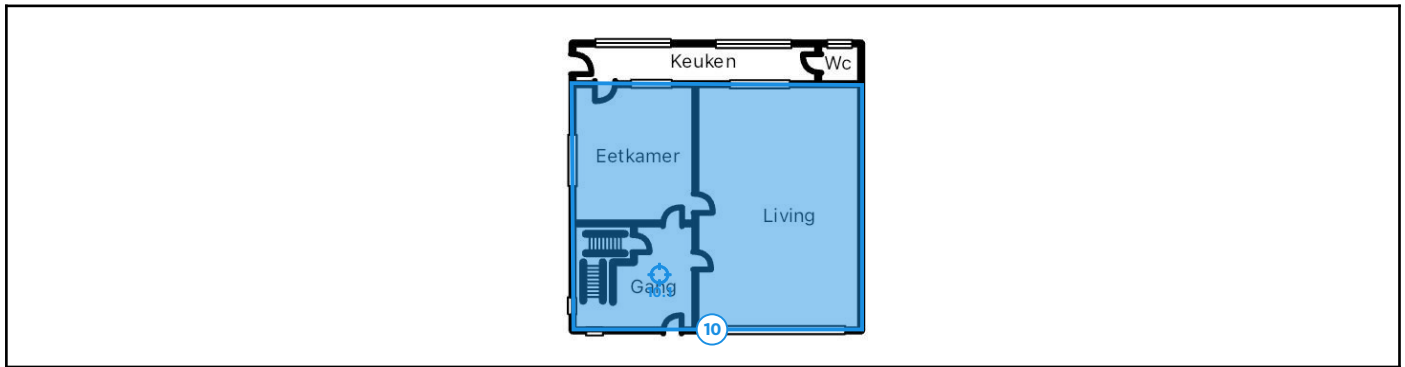
## Plan 1.4: Gelijkvloers (plafondpleister)

| Beschrijving | Type | Actie |
|---|---|---|
| 10.1 Code: Cindy-M002 | Mengmonster | - |

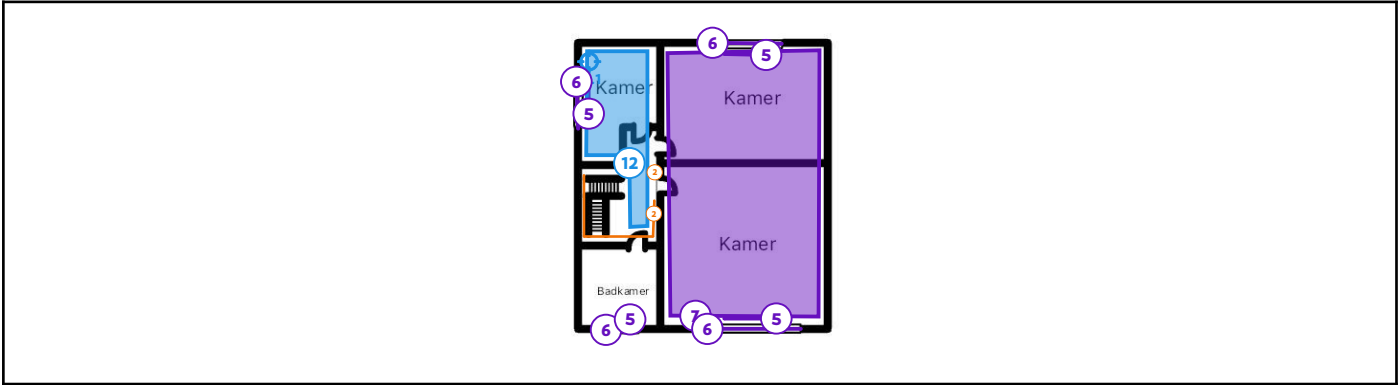
# Plan 1.5: Eerste verdieping

| Beschrijving | Type | Actie |
|---|---|---|
| 12.1 Code: Cindy-M004 | Puntmonster | - |

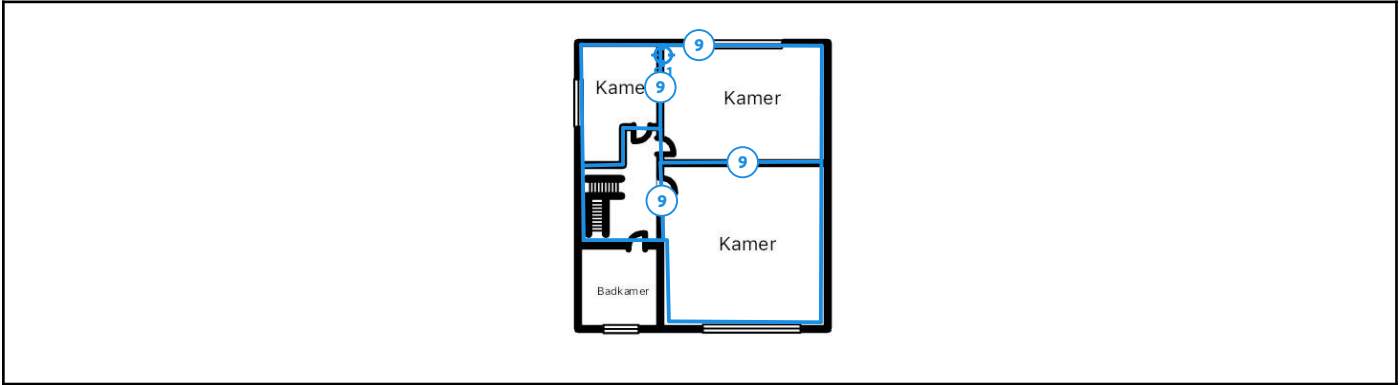
# Plan 1.6: Eerste verdieping (wandpleister)

| Beschrijving | Type | Actie |
|---|---|---|
| 9.1 Code: Cindy-M001 | Mengmonster | - |

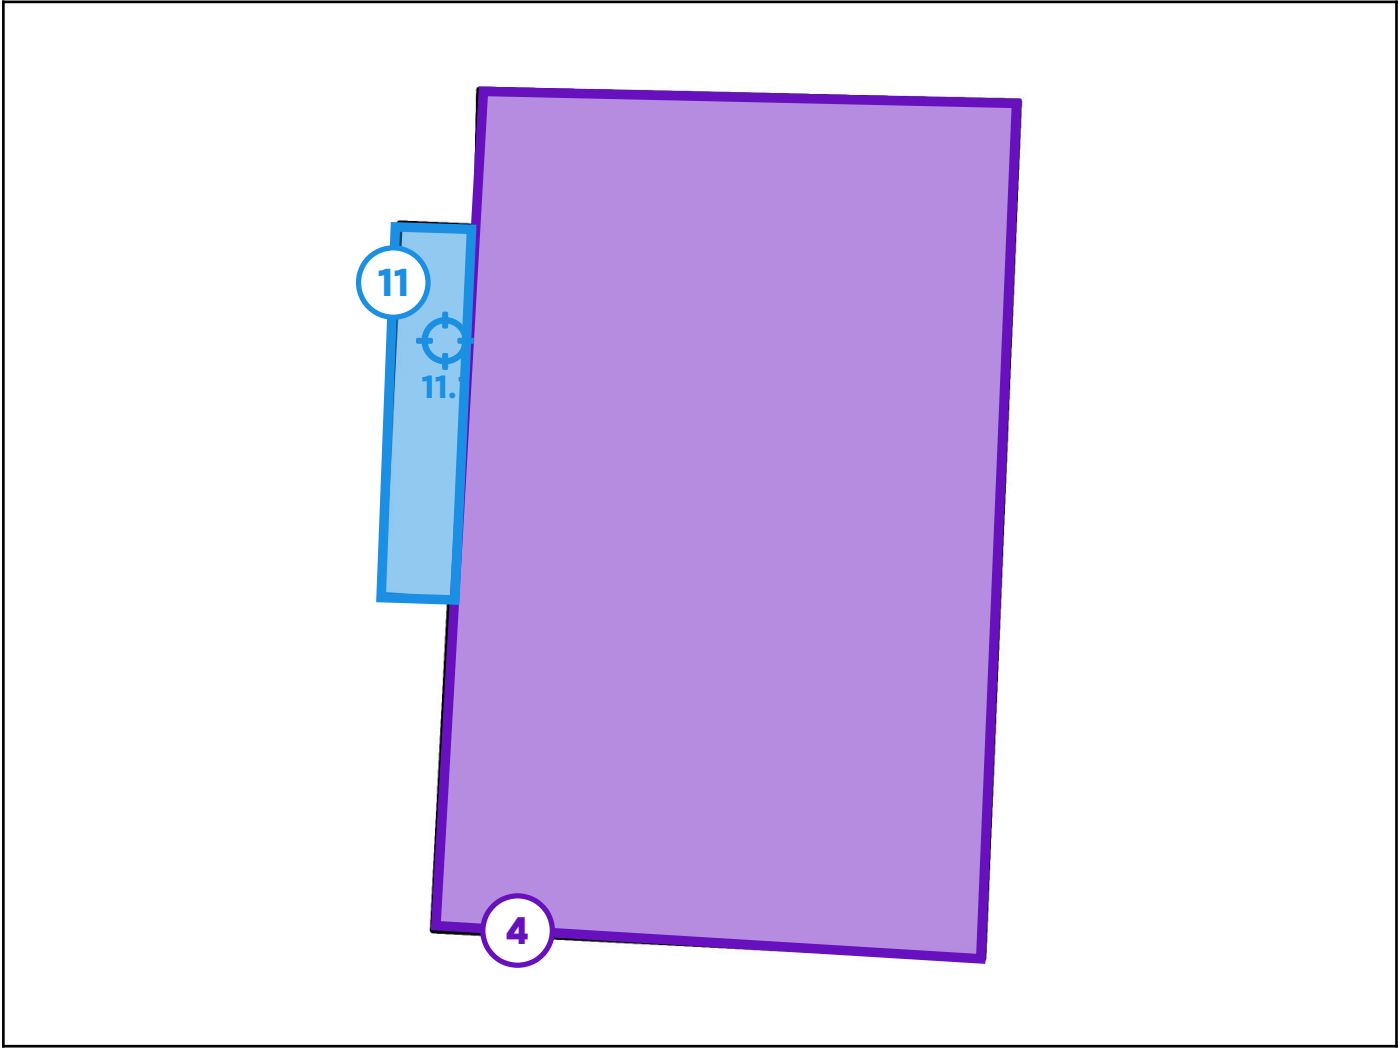
# Plan 1.9: Dak/onderdak

| Beschrijving | Type | Actie |
|---|---|---|
| 11.1 Code: Cindy-M006 | Puntmonster | - |

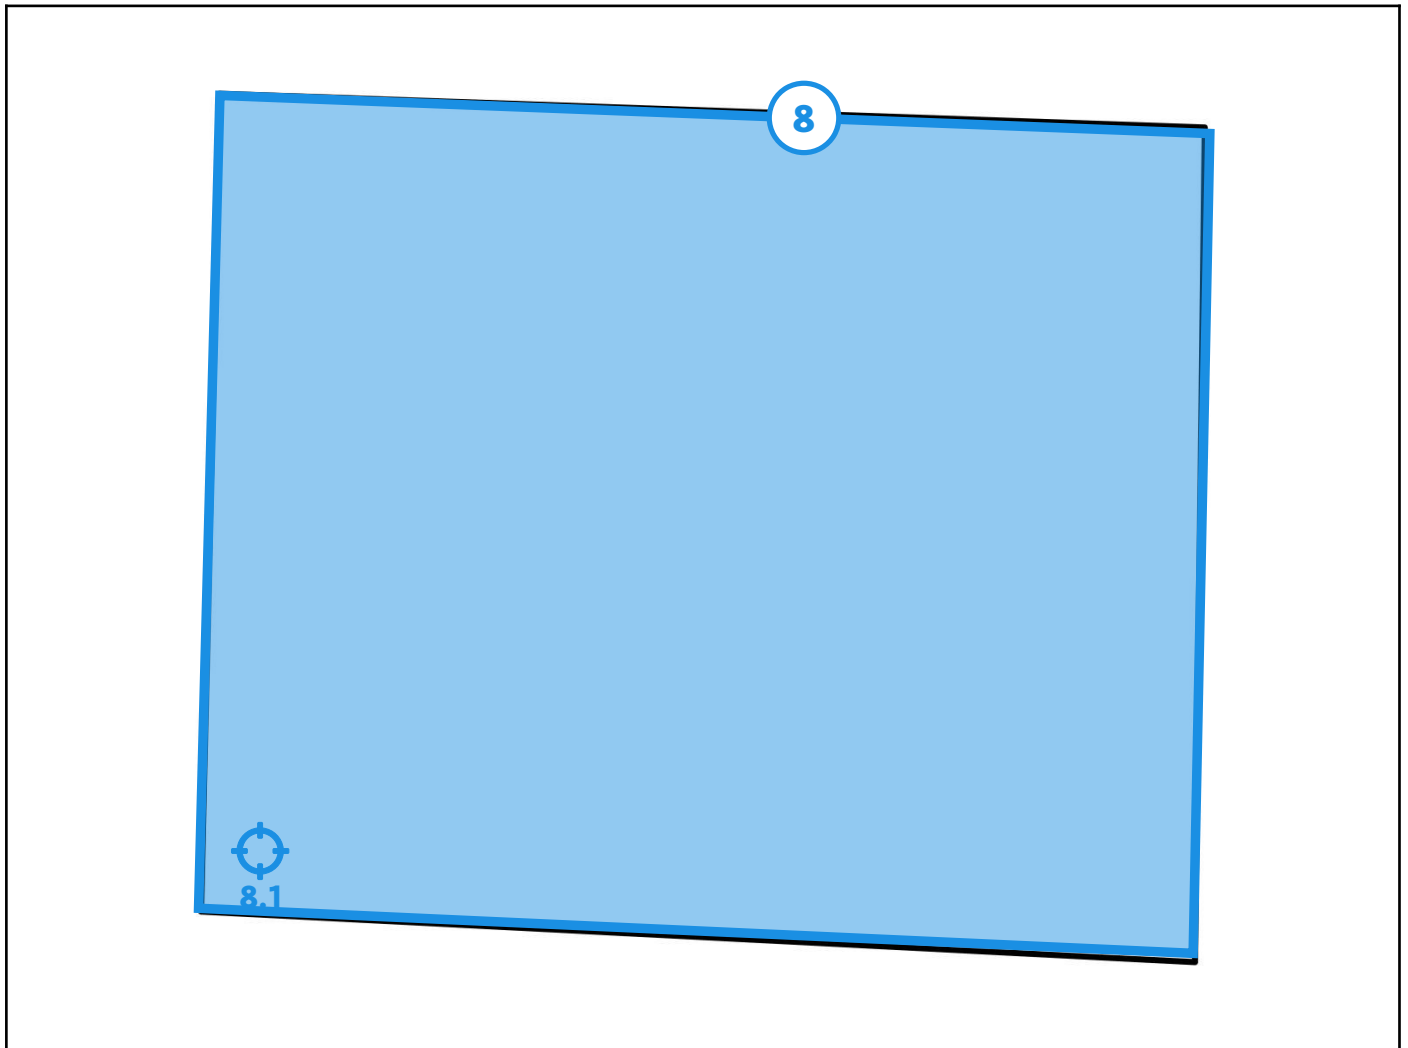
## Plan 2.1: Bijgebouw 1 plan

| Beschrijving | Type | Actie |
|---|---|---|
| 8.1 Code: Cindy-M005 | Puntmonster | - |
