Asbestinventarisatetest

Holstraat 103, 8790 Waregem

Attestnummer : 20240411-000068.000

Uitgegeven op : 11.04.2024

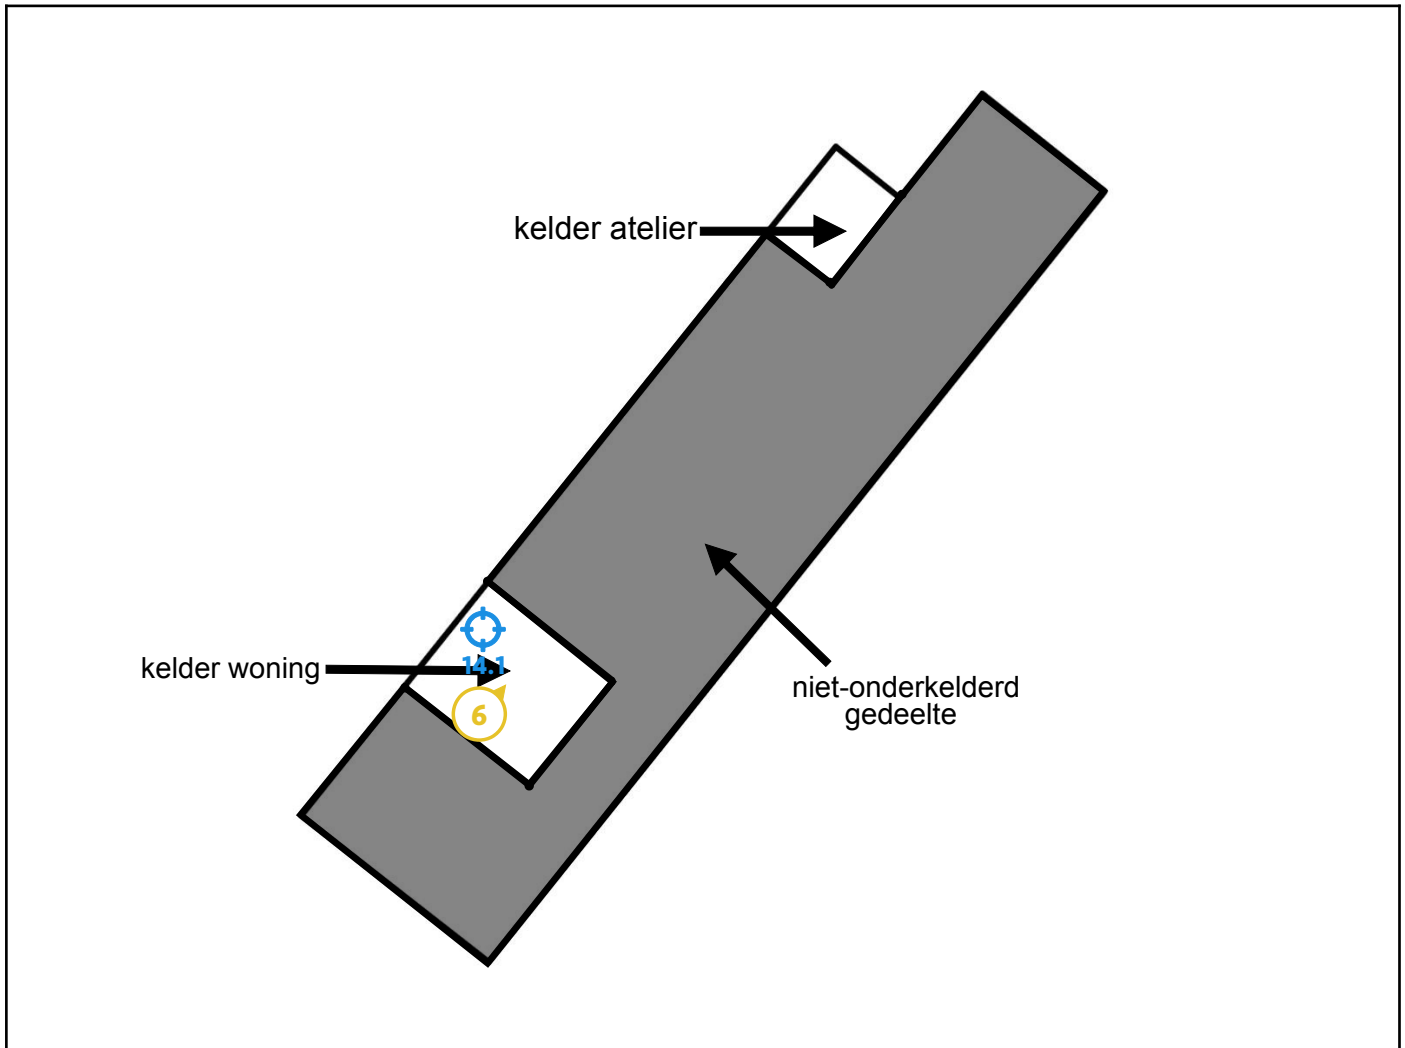
Plan 1.1: Plan kelder

Beschrijving	Type	Actie
6. Bakelieten schakelaars en elektrisch materieel	Asbestmateriaal	Zorgvuldig beheren
14. Pleisterwerk plafonds	Geen asbest	-
14.1 Code: 2418920-01	Mengmonster	-

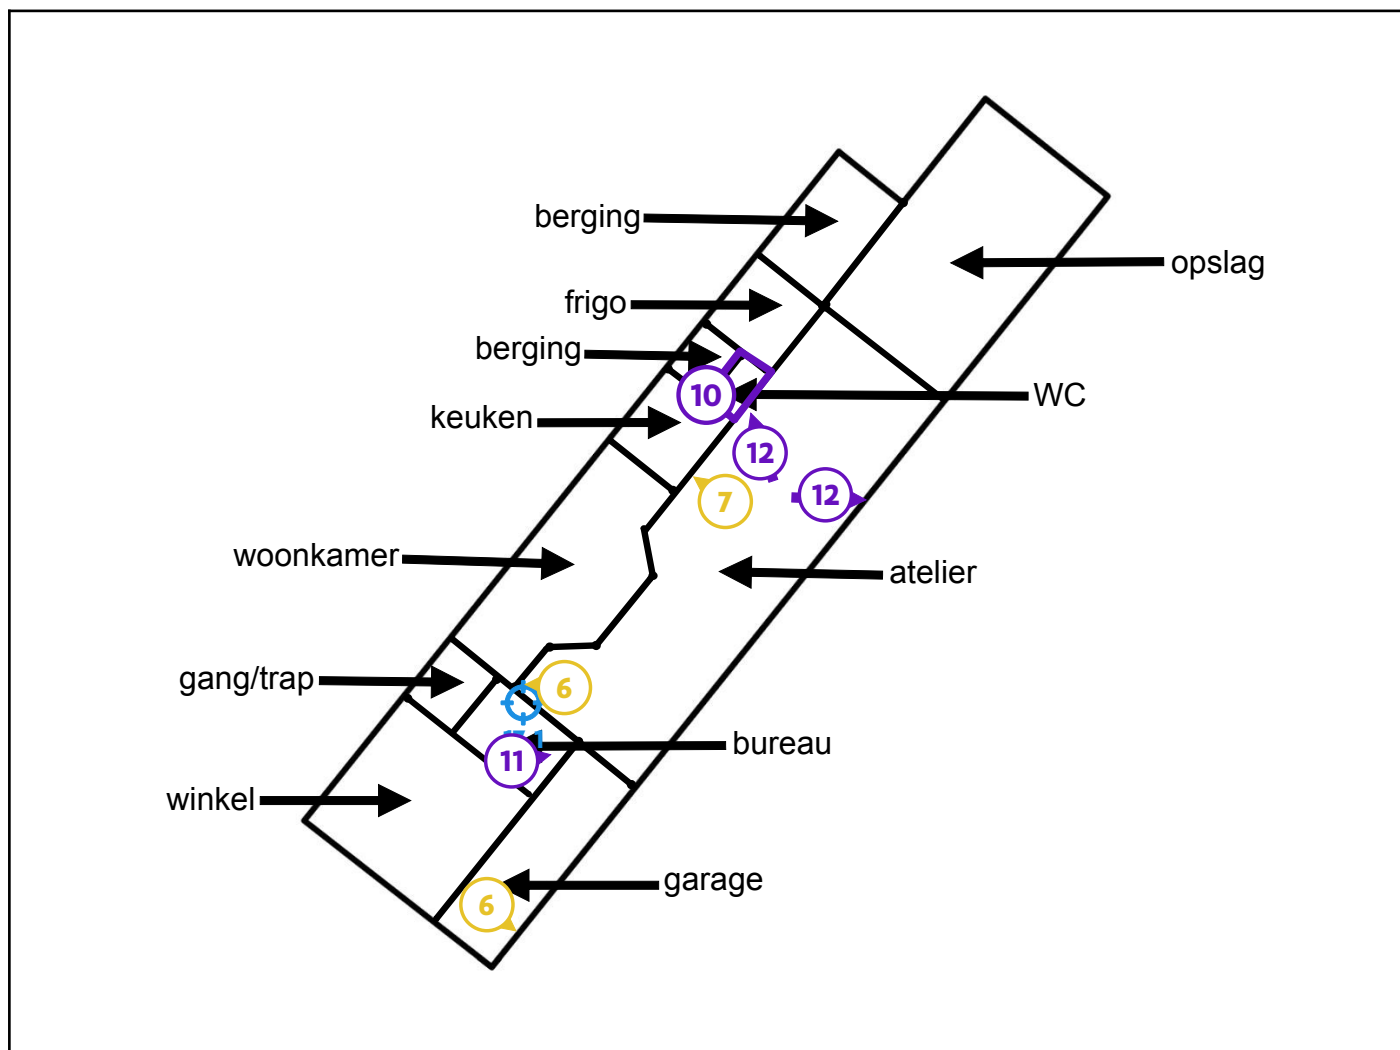
Plan 1.2: Plan gelijkvloerse verdieping

Beschrijving	Type	Actie
6. Bakelieten schakelaars en elektrisch materieel	Asbestmateriaal	Zorgvuldig beheren
7. Glasal deurpaneel	Asbestmateriaal	Zorgvuldig beheren
10. Wandtegels WC	Advies	-
11. Kachel bureau	Advies	-
12. Wandtegels atelier	Advies	-
17. Pleisterwerk wanden	Geen asbest	-
17.1 Code: 2418920-04	Mengmonster	-

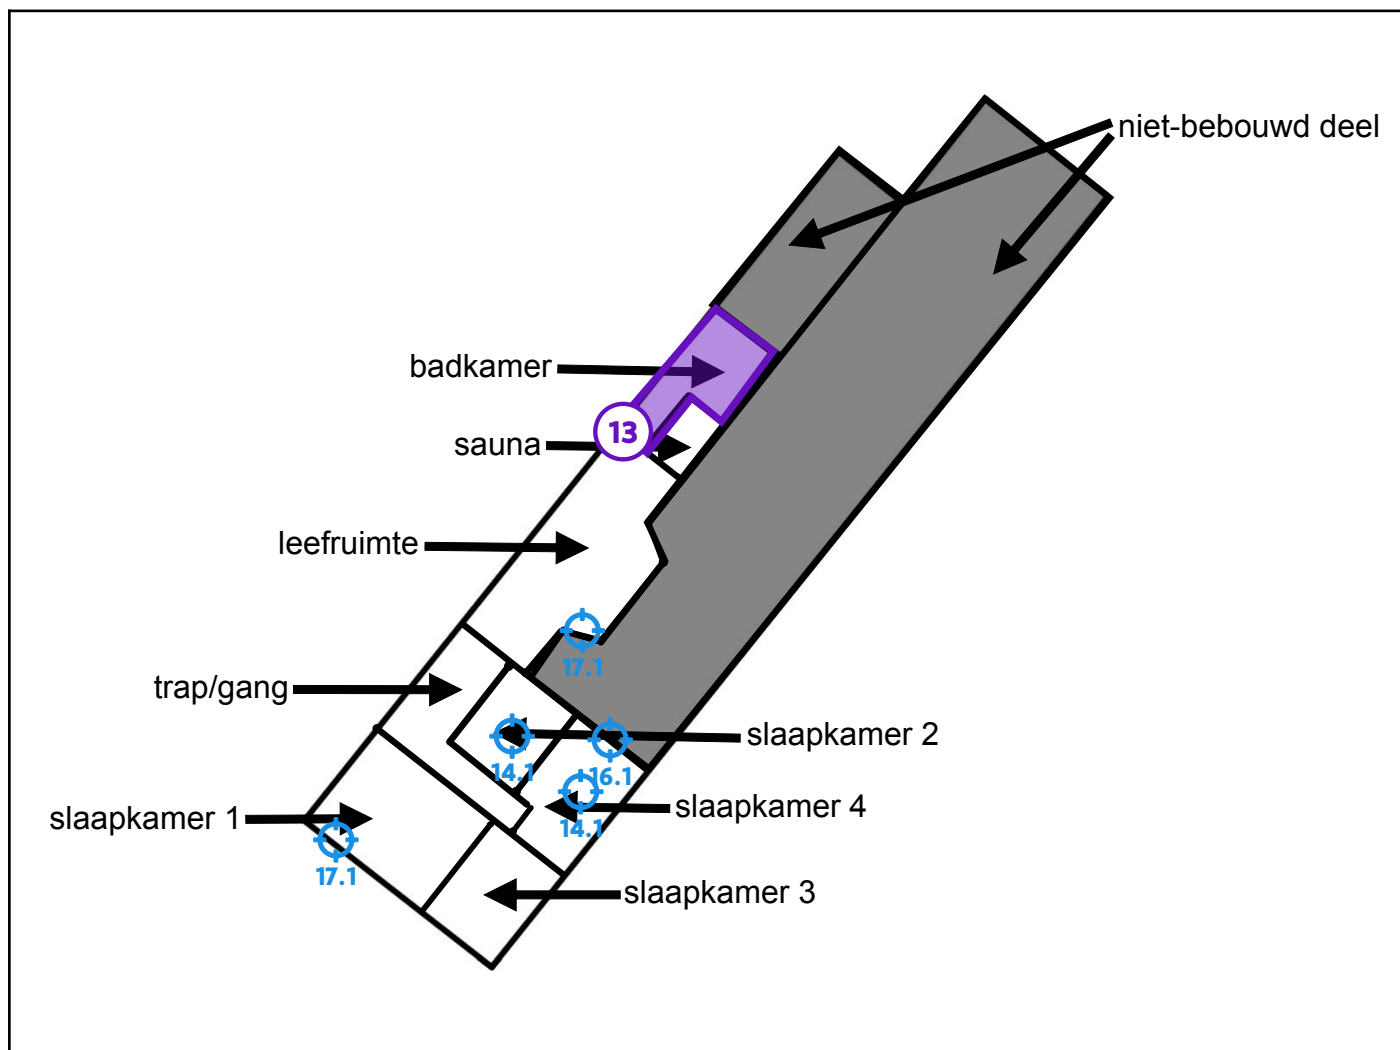
Plan 1.3: Plan eerste verdieping

Beschrijving	Type	Actie
13. Wandtegels badkamer	Advies	-
14. Pleisterwerk plafonds	Geen asbest	-
14.1 Code: 2418920-01	Mengmonster	-
16. Mastiek ramen, tussen raam en glas	Geen asbest	-
16.1 Code: 2418920-02	Puntmonster	-
17. Pleisterwerk wanden	Geen asbest	-
17.1 Code: 2418920-04	Mengmonster	-

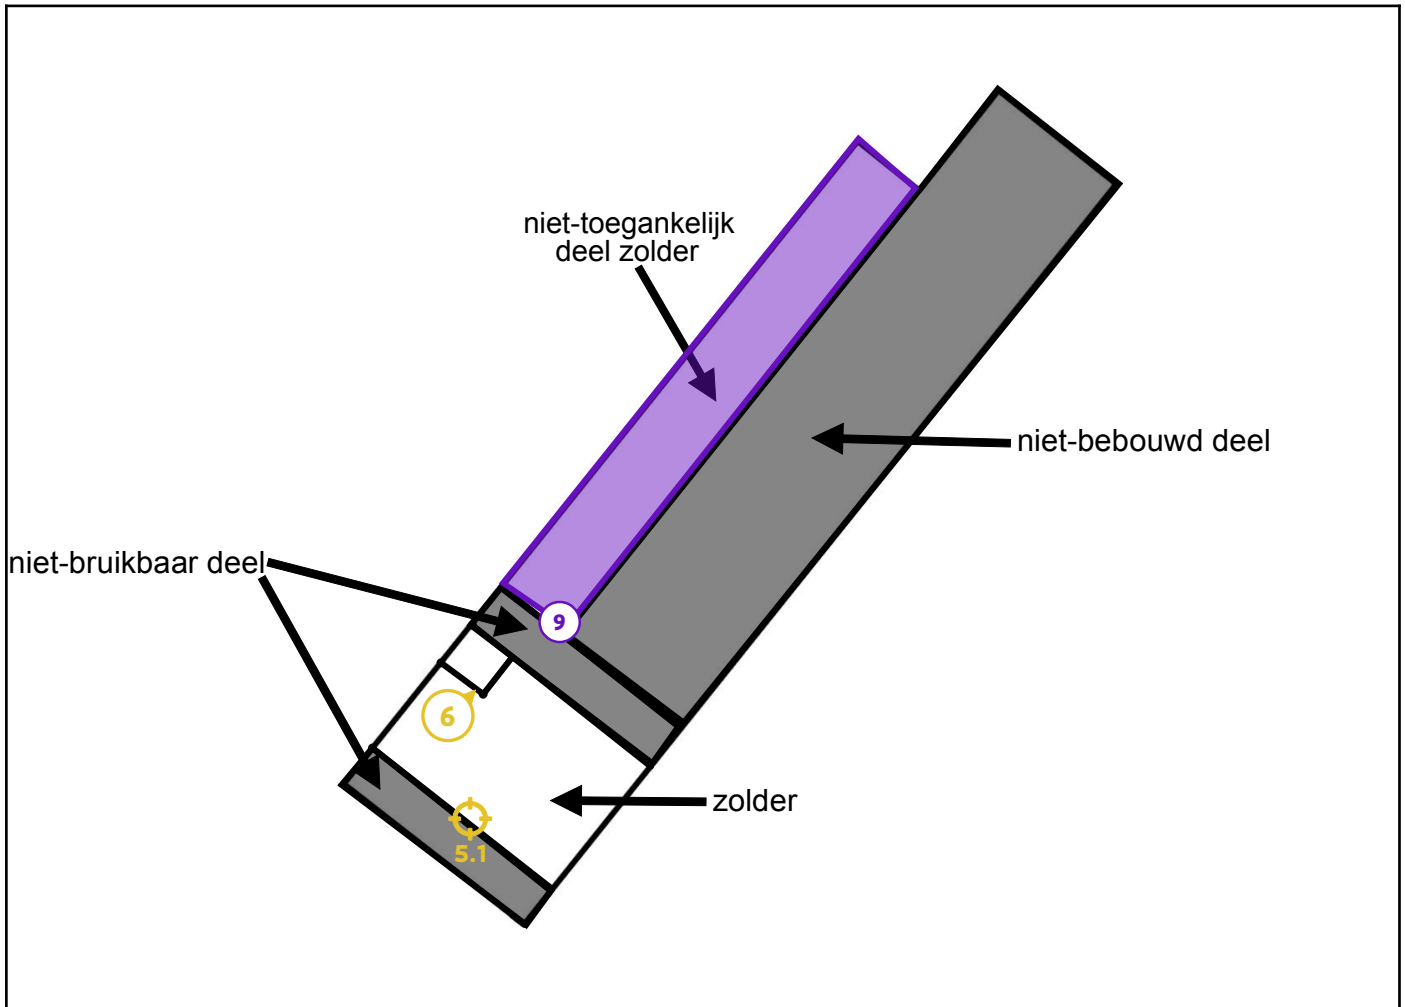
Plan 1.4: Plan zolderverdieping

Beschrijving	Type	Actie
5. Menuiserie onderdak	Asbestmateriaal	Zorgvuldig beheren
5.1 Code: 2418920-03	Puntmonster	-
6. Bakelieten schakelaars en elektrisch materieel	Asbestmateriaal	Zorgvuldig beheren
9. Zolder achterbouw	Beperking	-

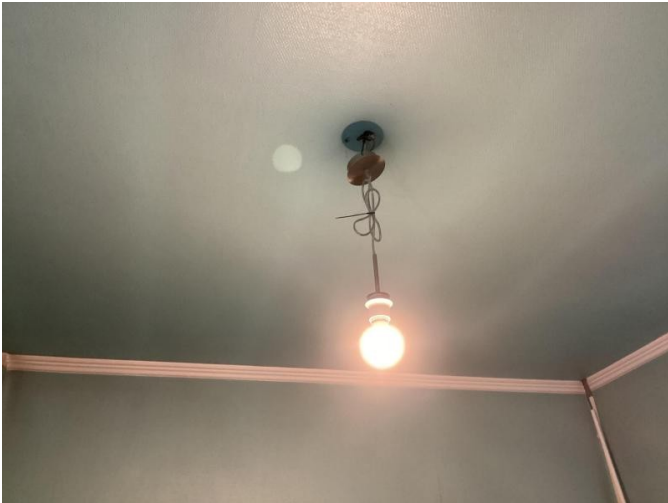
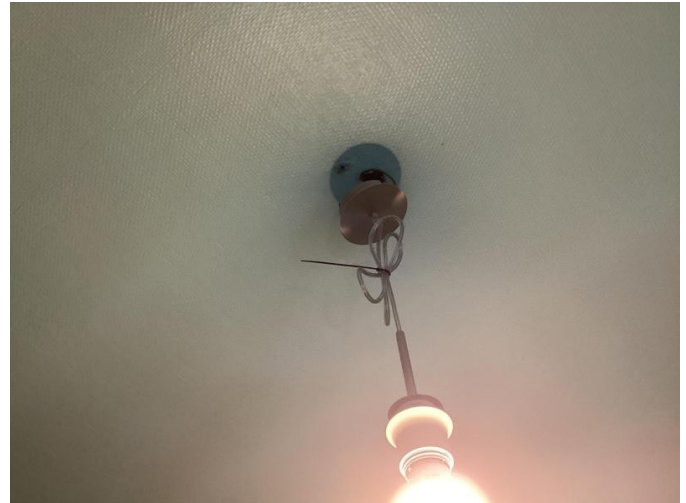
Geen asbest

Beschrijving	Pleisterwerk plafonds
Omgeving	Binnen
Primaire drager	Plafond

Bindmiddel van materiaal	Gips - kalk
Gebondenheid op basis van bindmiddel	Niet-hechtgebonden
Hoeveelheid (oppervlakte - dikte - aantal)	• 100,00 m ² - 0,40 cm - 1 stuk
Totaal volume	0,40 m ³
Identificatiemethode	Vaststelling met monstername
Destructieve handeling voor identificatie	Nee
Opmerking	<p>Het pleisterwerk van de plafonds bevindt zich enkel op de plafonds van de slaapkamers en op het plafond van de kelder</p> <p>Alle hoeveelheden vermeld in dit asbestattest, zij het oppervlaktes, lengtes, breedtes, diktes, gewichten of andere, zijn steeds het gevolg van een schatting, raming of summiere berekening, geven dus enkel een indicatieve hoeveelheid aan en zijn geenszins bedoeld om een correcte weerspiegeling van de ware hoeveelheid aan te geven. Deze dienen dus met de nodige voorzichtigheid te worden geïnterpreteerd of gebruikt.</p>

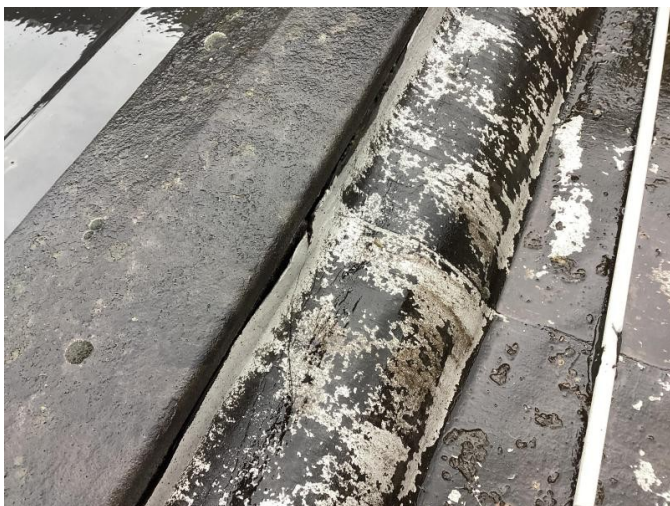
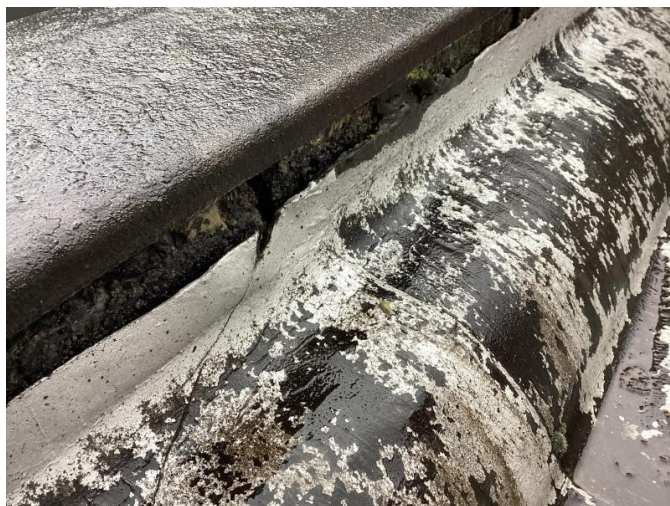
Beschrijving	Roofing plat dak achterbouw
Omgeving	Buiten
Primaire drager	Plat dak
Bindmiddel van materiaal	Bitumen (roofing, teer, asfalt)

Gebondenheid op basis van bindmiddel	Hecht
Hoeveelheid (oppervlakte - aantal)	<ul style="list-style-type: none"> • 140,00 m² - 1 stuk
Totale oppervlakte	140,00 m ²
Identificatiemethode	Vaststelling met monstername
Destructieve handeling voor identificatie	Nee
Opmerking	<p>Alle hoeveelheden vermeld in dit asbestattest, zij het oppervlaktes, lengtes, breedtes, diktes, gewichten of andere, zijn steeds het gevolg van een schatting, raming of summiere berekening, geven dus enkel een indicatieve hoeveelheid aan en zijn geenszins bedoeld om een correcte weerspiegeling van de ware hoeveelheid aan te geven. Deze dienen dus met de nodige voorzichtigheid te worden geïnterpreteerd of gebruikt.</p>
