# Asbestinventarisatetest

Beekstraat 87, 2500 Lier

Attestnummer : 20250219-000458.000

Uitgegeven op : 19.02.2025

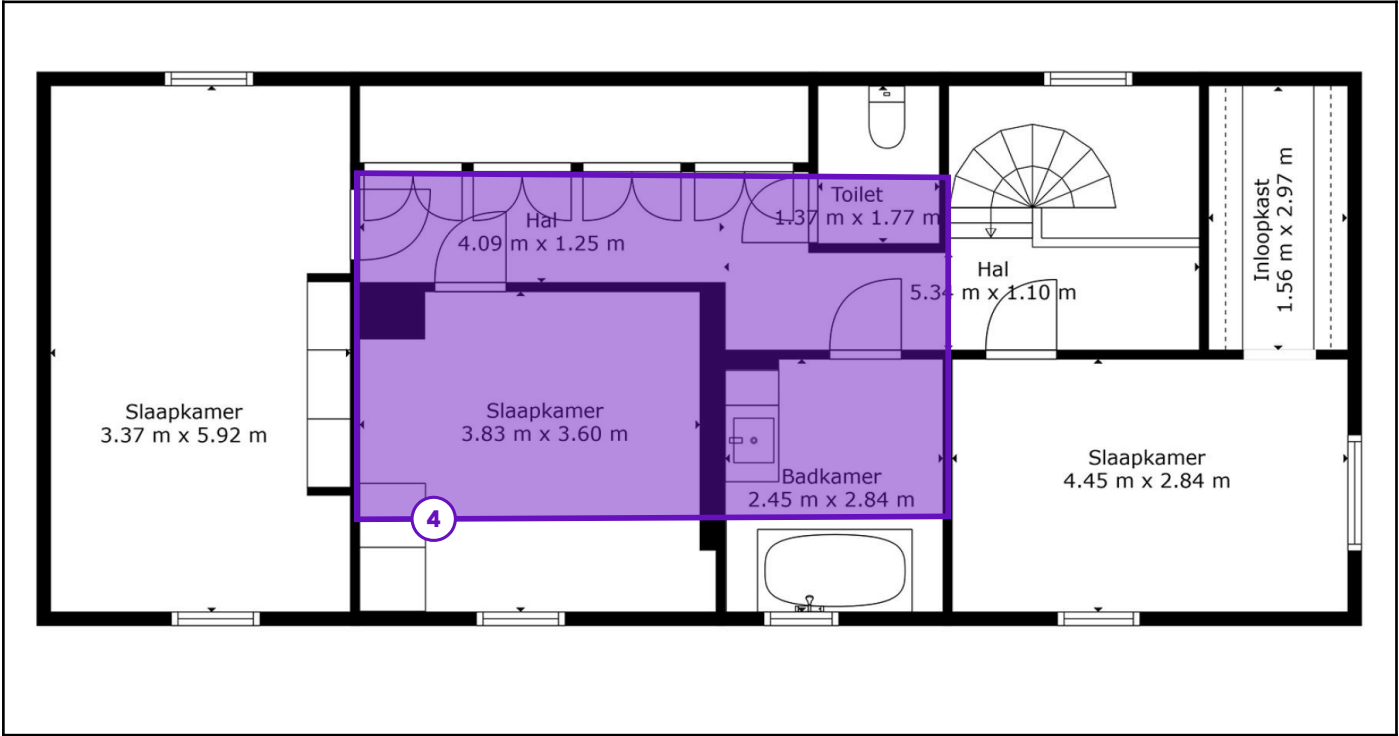
# Plan 1.2: 1ste verdieping woning

| Beschrijving | Type | Actie |
|---|---|---|
| 4. Ruimte onder dak niet toegankelijk | Beperking | - |

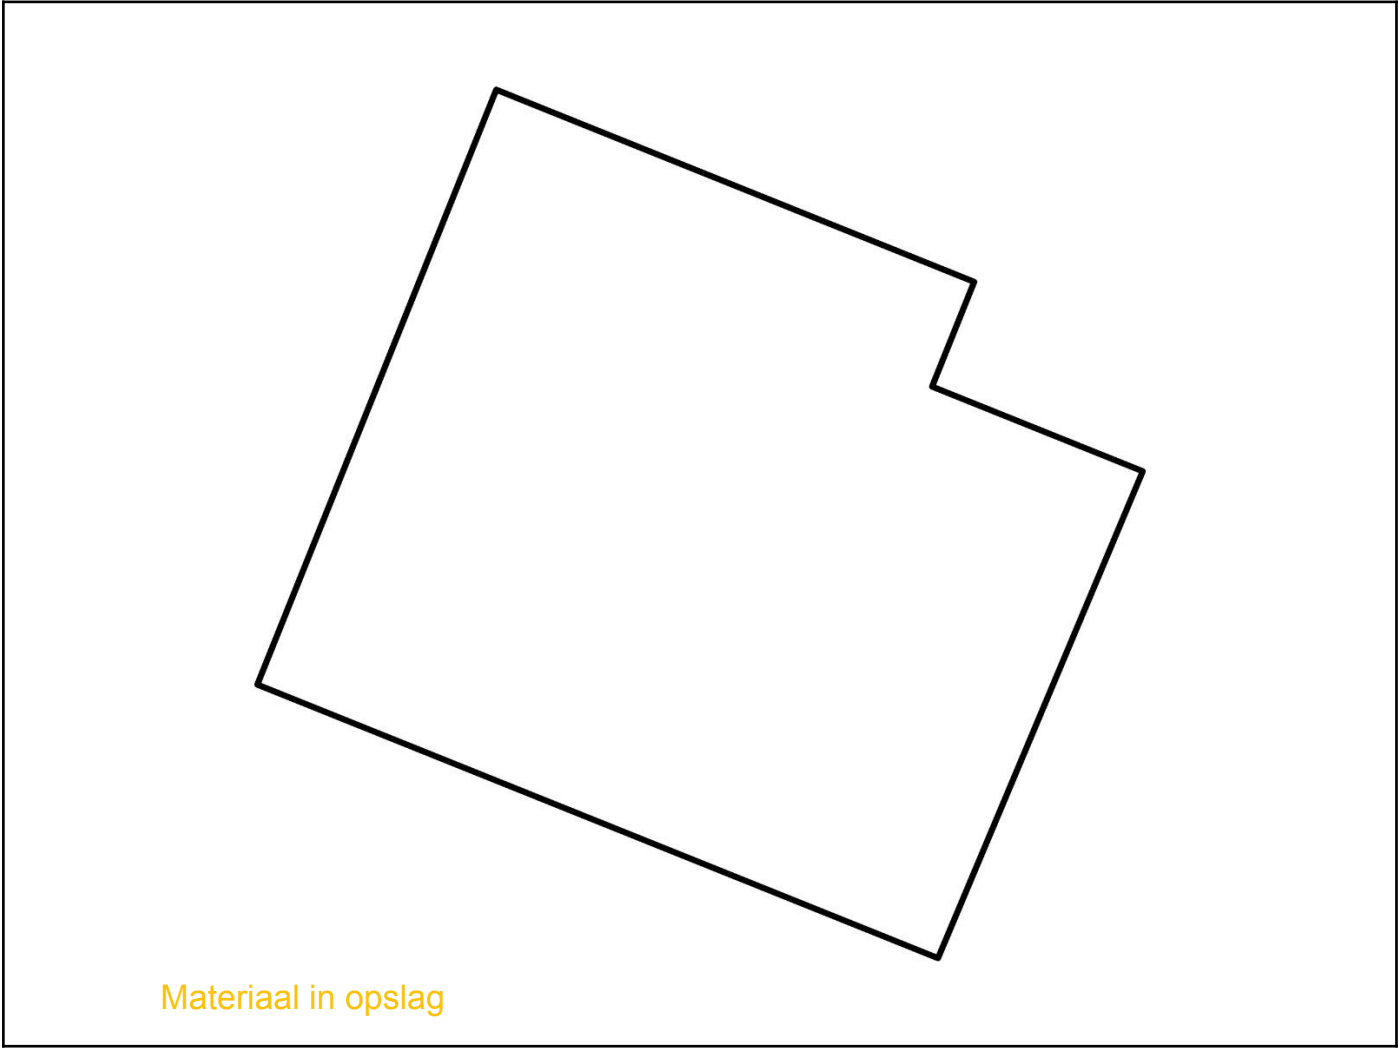
## Plan 2.3: Overzichtsplan gehele gebouw

| Beschrijving | Type | Actie |
|---|---|---|
| 3. Materiaal in opslag/bemeubeling | Beperking | - |
