# Asbestinventarisatetest

Brouwerijstraat 3, 3270 Scherpenheuvel-Zichem

Attestnummer : 20240912-000134.000

Uitgegeven op : 12.09.2024

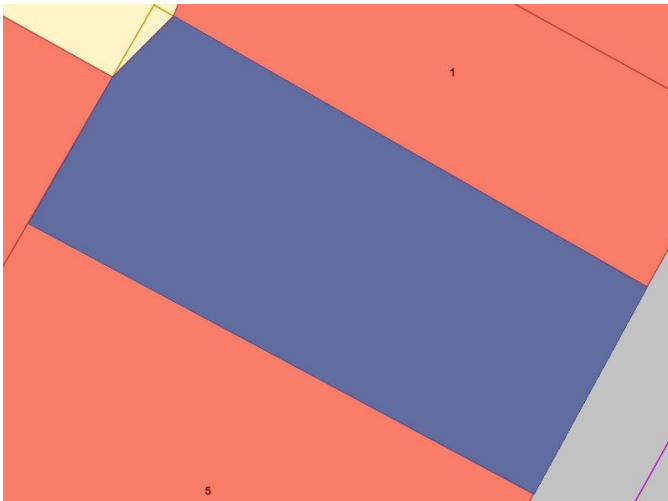
## Zone 1: Hoofdgebouw

- 1 Asbestmateriaal**
- 1 Beperking**
- 0 Uitsluitingen
- 0 Roerende goederen
- 0 Puin, steenslag, (water)bodem
- 2 Adviezen**
- 2 Geen asbest**
